# Asbestinventarisatetest

Molenslag 26, 9921 Lievegem

Attestnummer : 20260324-000425.000

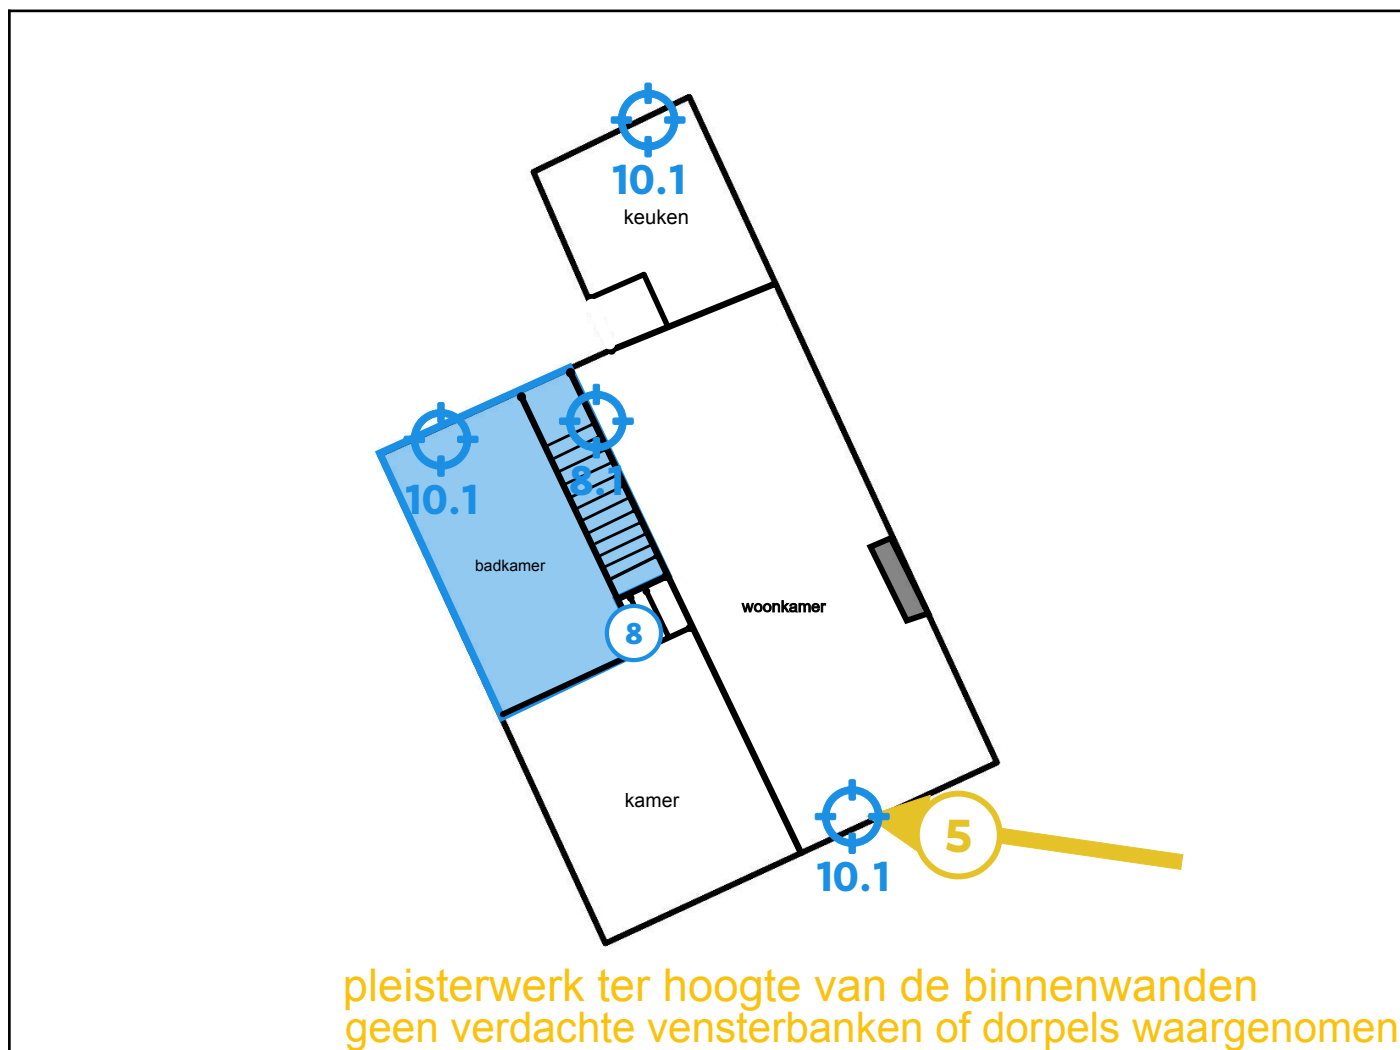
# Plan 1.1: Gelijkvloers

Beschrijving	Type	Actie
5. Schakelaars en zekeringskast met bakeliet	Asbestmateriaal	Zorgvuldig beheren
7. Geen verdachte vensterbanken of dorpels waargenomen	Advies	-
8. Vinylvloer met viltlaag	Geen asbest	-
8.1 Code: 4	Puntmonster	-
10. Pleisterwerk binnenwanden	Geen asbest	-
10.1 Code: 1	Mengmonster	-

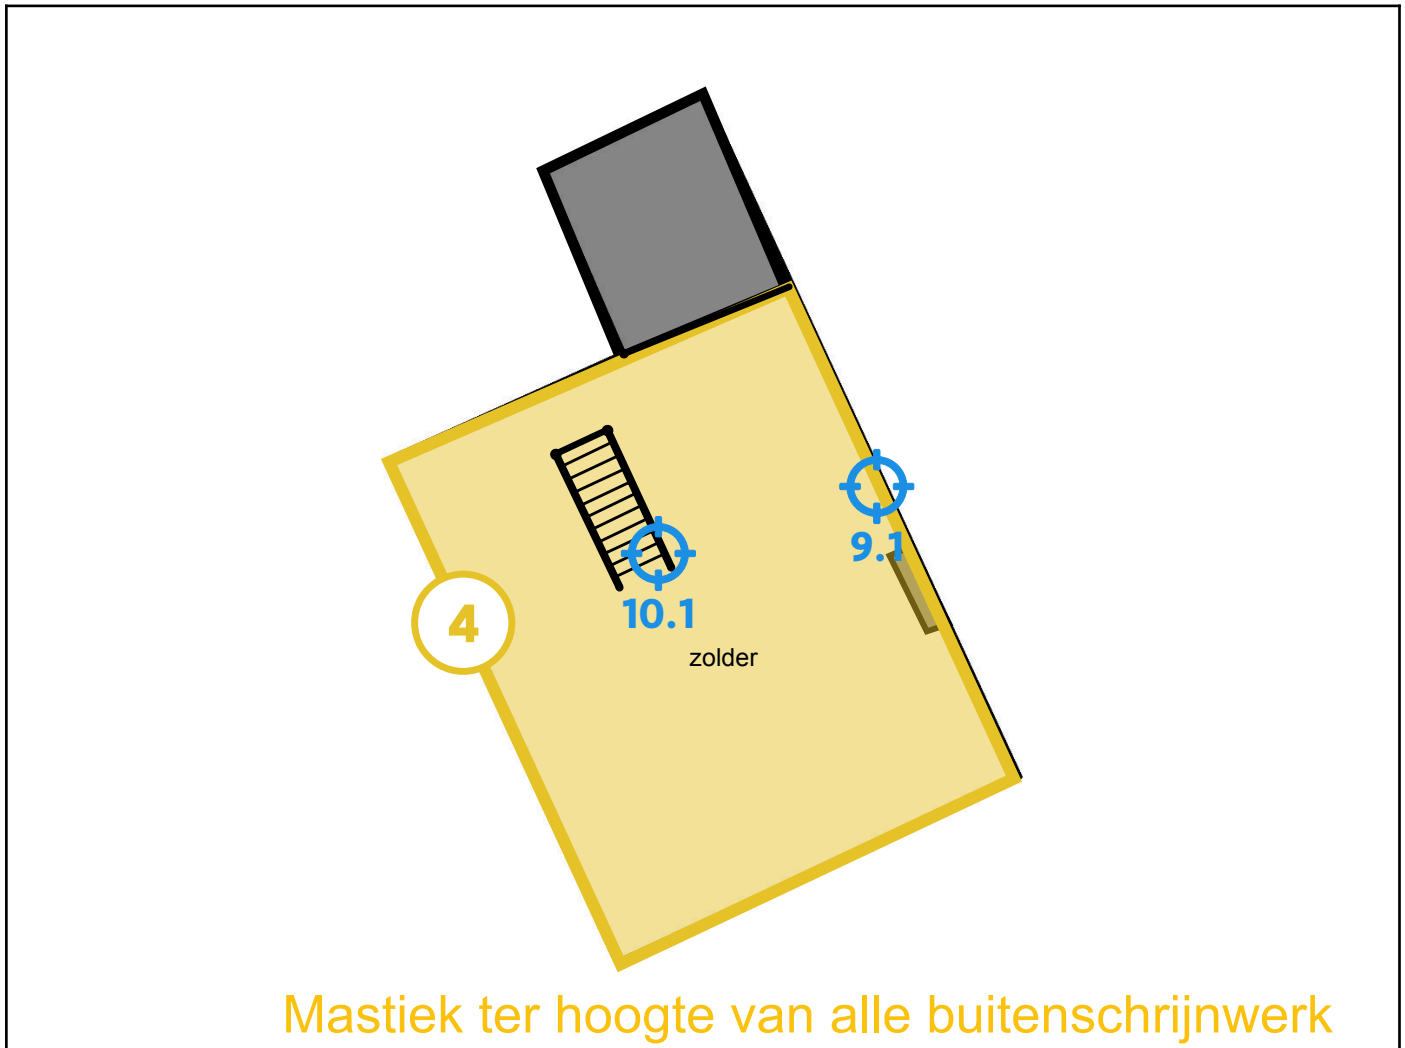
## Plan 1.2: Gelijkvloers kopie

Beschrijving	Type	Actie
4. Onderdakplaten uit asbestcement ter hoogte van schuine dak	Asbestmateriaal	Zorgvuldig beheren
9. Buitenschrijnwerk afgewerkt met mastiek	Geen asbest	-
9.1 Code: 2	Puntmonster	-
10. Pleisterwerk binnenwanden	Geen asbest	-
10.1 Code: 1	Mengmonster	-

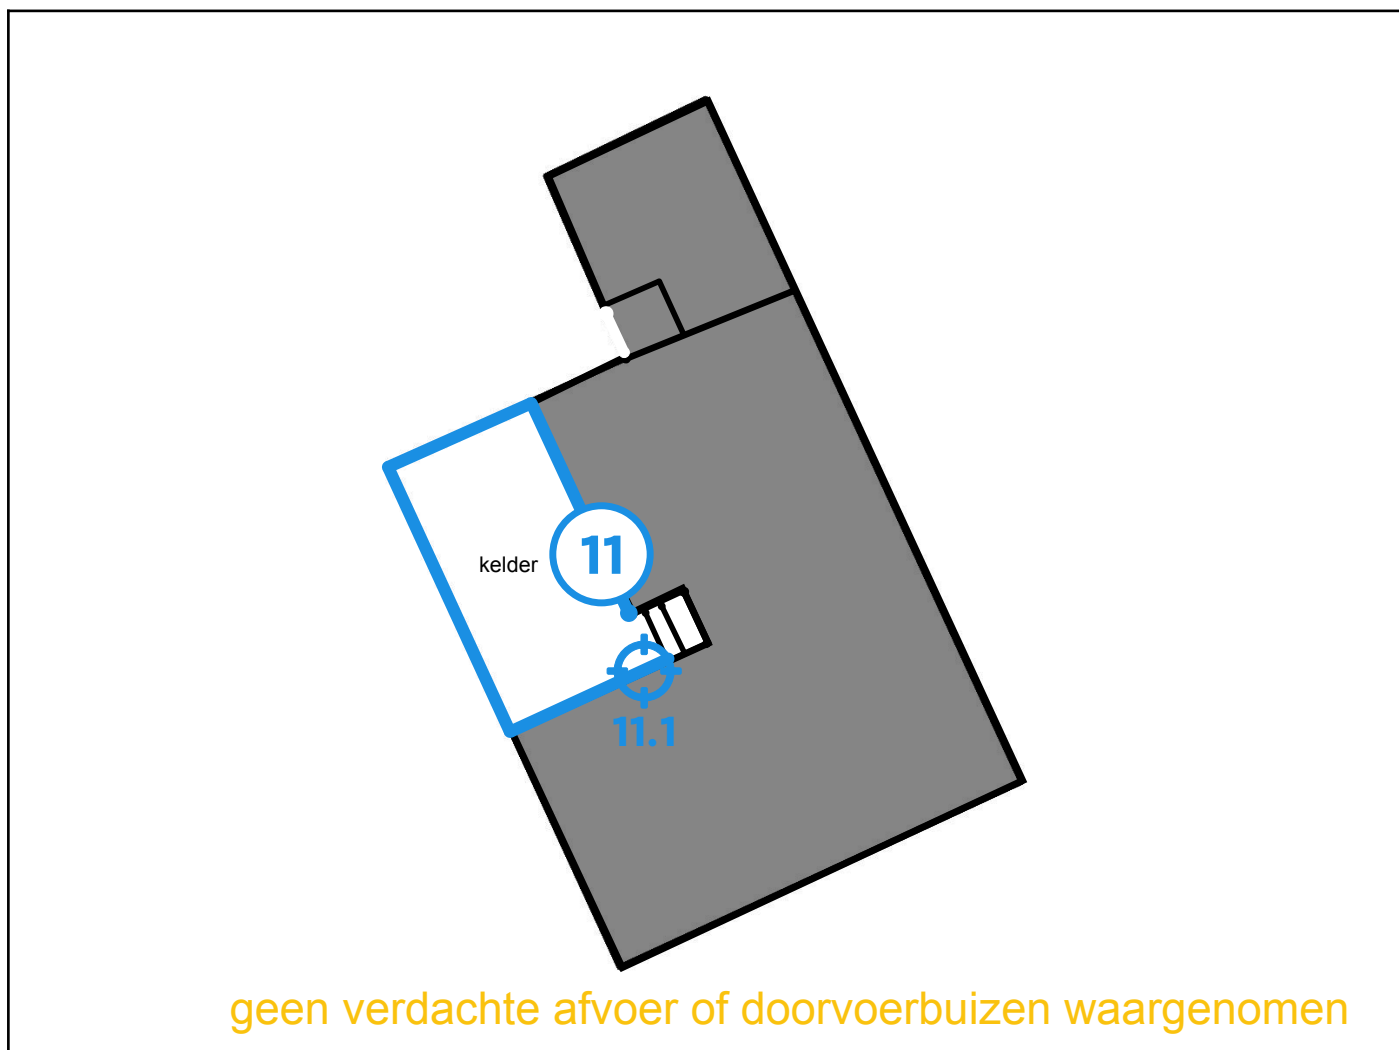
## Plan 1.3: kelder

Beschrijving	Type	Actie
6. Geen verdachte afvoer- of doorvoerbuizen waargenomen	Advies	-
11. Cementering kelder	Geen asbest	-
11.1 Code: 3	Puntmonster	-

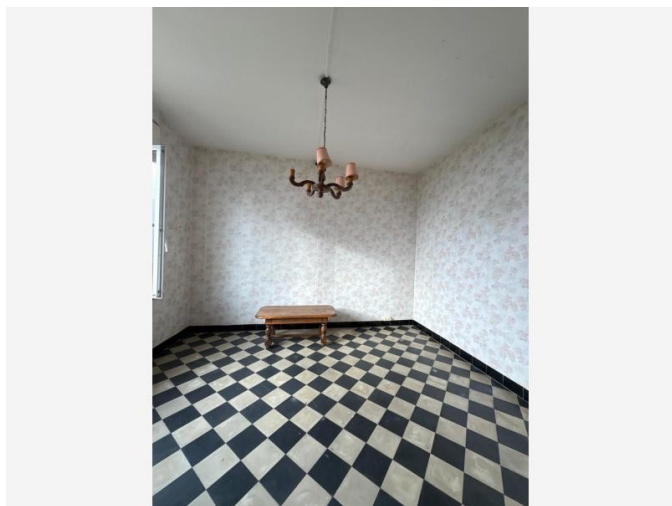
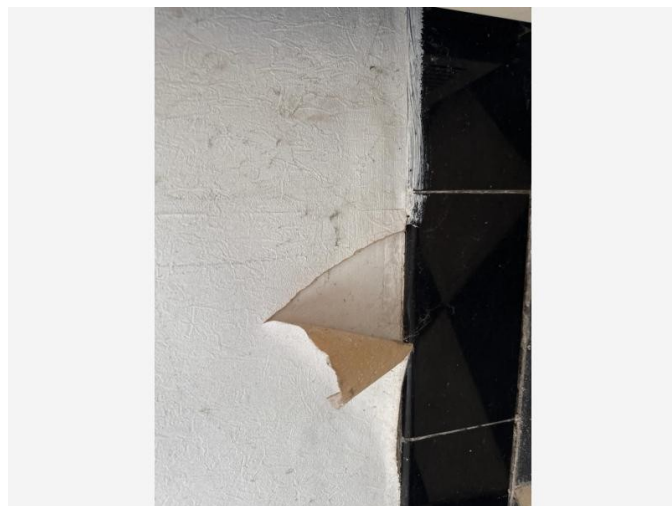
<b>Beschrijving</b>	Buitenschrijnwerk afgewerkt met mastiek
<b>Omgeving</b>	Grenst aan binnen- en buitenlucht
<b>Primaire drager</b>	Wandopening verticaal (raam, deur, ...)
<b>Bindmiddel van materiaal</b>	Kitten, mastiek, pasta
<b>Gebondenheid op basis van bindmiddel</b>	Hecht
<b>Hoeveelheid (lengte - aantal)</b>	<ul style="list-style-type: none"><li>• 36,00 m - 1 stuk</li></ul>
<b>Totale lengte</b>	36,00 m
<b>Identificatiemethode</b>	Een monstername door de asbestdeskundige met laboanalyse door een asbestlabo.
<b>Destructieve handeling voor identificatie</b>	Nee
<b>Opmerking</b>	Het gewicht werd bepaald op basis van een kengeta van 2,5 g/lm

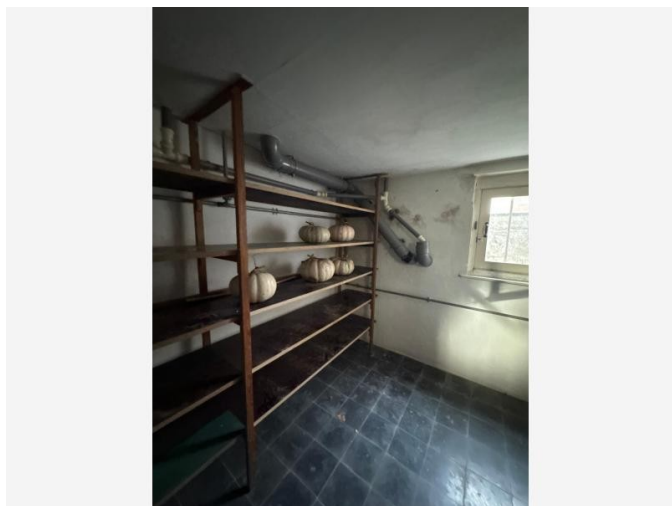
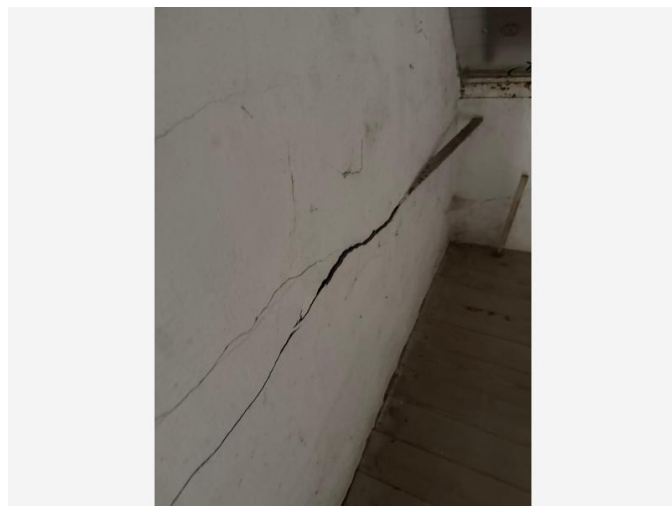
<b>Beschrijving</b>	Pleisterwerk binnenwanden
<b>Omgeving</b>	Binnen
<b>Primaire drager</b>	Binnenwand
<b>Bindmiddel van materiaal</b>	Gips - kalk
<b>Gebondenheid op basis van bindmiddel</b>	Niet-hechtgebonden
<b>Hoeveelheid (oppervlakte - dikte - aantal)</b>	• 120,00 m <sup>2</sup> - 1,00 cm - 1 stuk
<b>Totaal volume</b>	1,20 m <sup>3</sup>
<b>Identificatiemethode</b>	Een monstername door de asbestdeskundige met laboanalyse door een asbestlabo.
<b>Destructieve handeling voor identificatie</b>	Nee

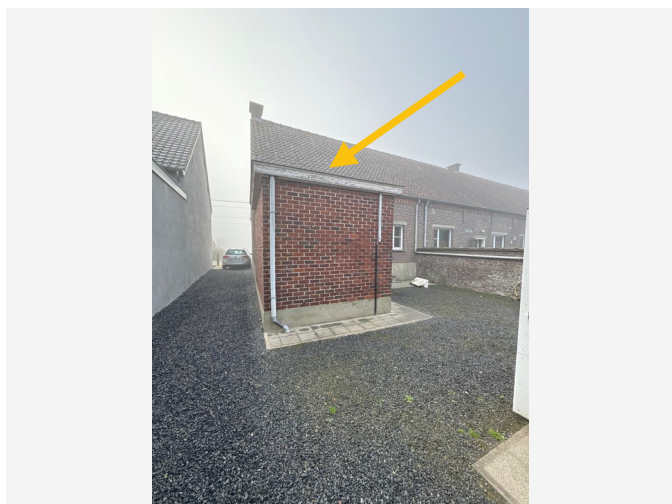
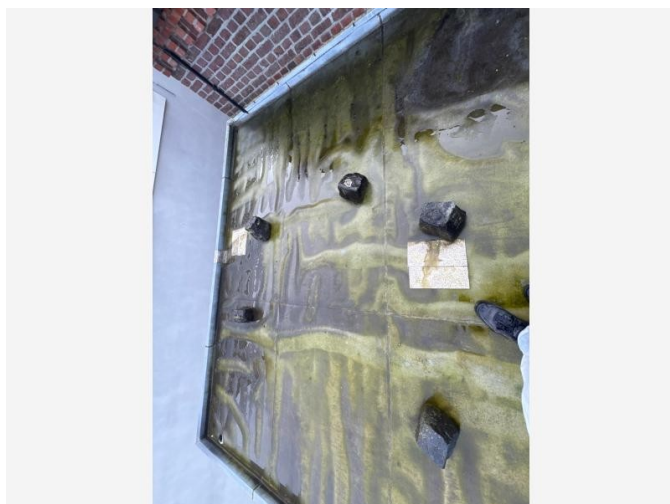
### Fiche 12: Dakbedekking plat dak met zink

Beschrijving	Notitie	Terug te vinden op plannen
Fiche 12: Dakbedekking plat dak met zink	De dakbedekking met het plat dak is afgewerkt met zink. Dit is niet asbestverdacht.	-
Fiche 13: Geen verdachte materialen waargenomen ter hoogte van stookketel	Er werden geen verdachte materialen waargenomen ter hoogte van de stookketel.  Er zijn geen zichtbare asbestverdachte dichtingen of isolatiemateriaal aanwezig.	-
Fiche 14: Geen verdachte dakbedekking - kunststoffen golfplaten	Het schuine dak is afgewerkt met kunststoffen golfplaten  Deze dakbedekking is niet asbestverdacht.	-
Fiche 15: Geen verdachte rookgaskanalen waargenomen	Er werden tijdens de inspectie geen verdachte rookgaskanalen waargenomen. De rookgaskanalen zijn niet zichtbaar of vervaardigd uit metaal, beton of keramisch materiaal.	-
Fiche 16: Geen verdachte dakbedekking - dakpannen	Het schuine dak is afgewerkt met dakpannen vervaardigd uit keramische materiaal of beton.  Deze dakbedekking is niet asbestverdacht.	-

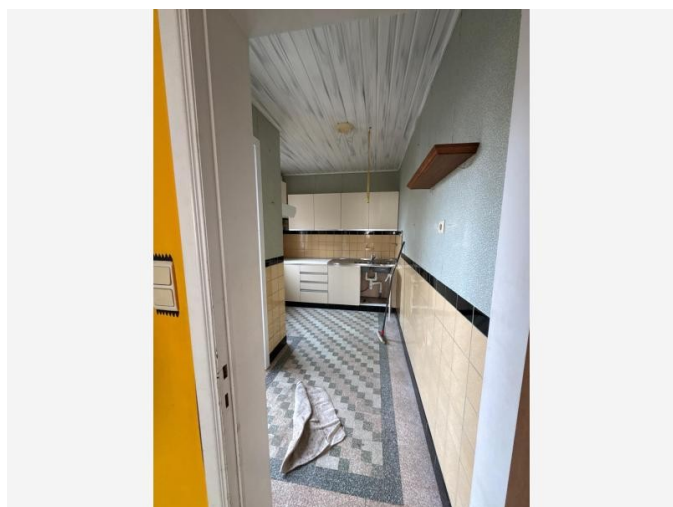
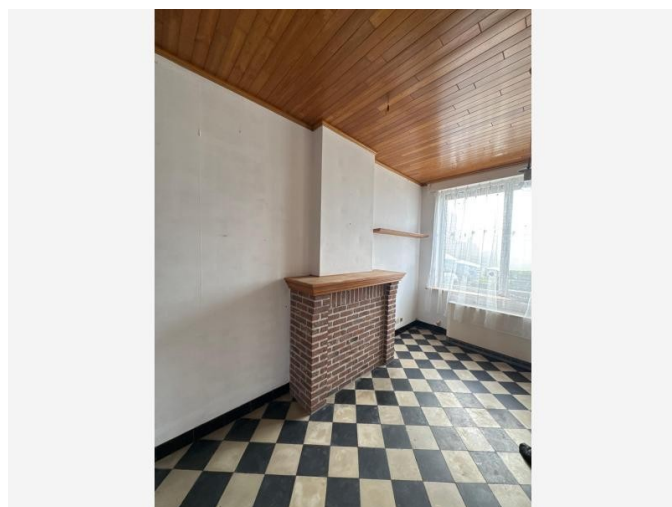
### Fiche 17: Plafonds afgewerkt met gipskarton, hout of kunststof

Beschrijving	Notitie	Terug te vinden op plannen
Fiche 17: Plafonds afgewerkt met gipskarton, hout of kunststof	De plafonds zijn afgewerkt met gipskartonplaten, hout of kunststof. Er werd ter hoogte van de plafonds geen pleisterwerk waargenomen tijdens de inspectie.	-
Fiche 18: Er is geen liftinfrastructuur aanwezig	-	-
Fiche 19: Geen verdachte leidingisolatie waargenomen	In de woning is geen centrale verwarming aanwezig.	-
