Asbestinventarisatetest

Motte 4, 1780 Wemmel

Attestnummer : 20231106-000118.000

Niet-asbestveilig

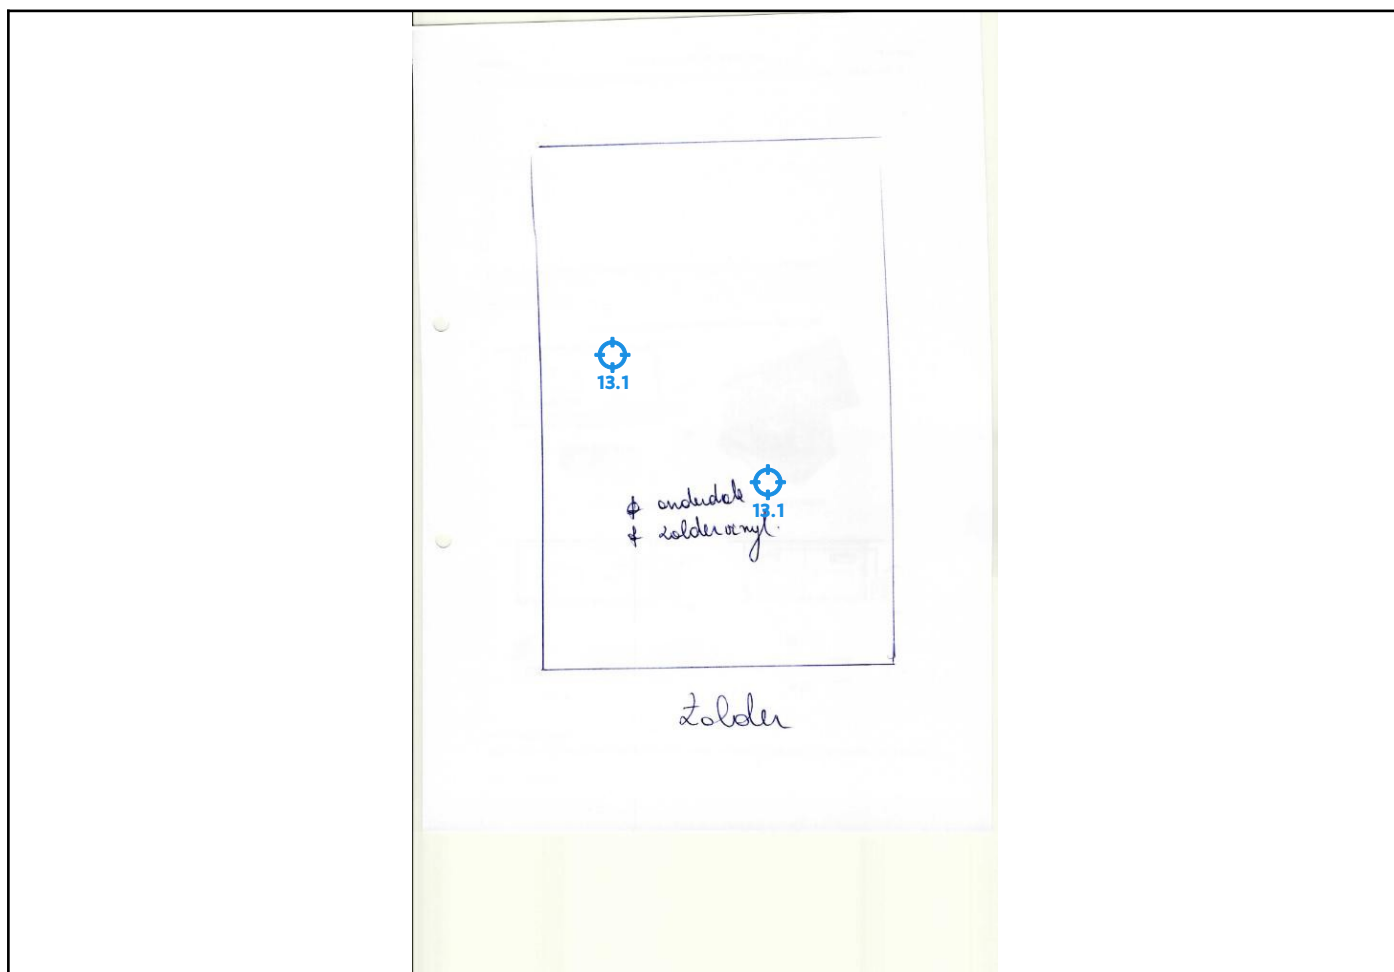
Plan 1.3: 16102023 Motte 4 zolder

Beschrijving	Type	Actie
13. Vinyl zolder	Geen asbest	-
13.1 Code: MOWE 7 Vinyl	Puntmonster	-

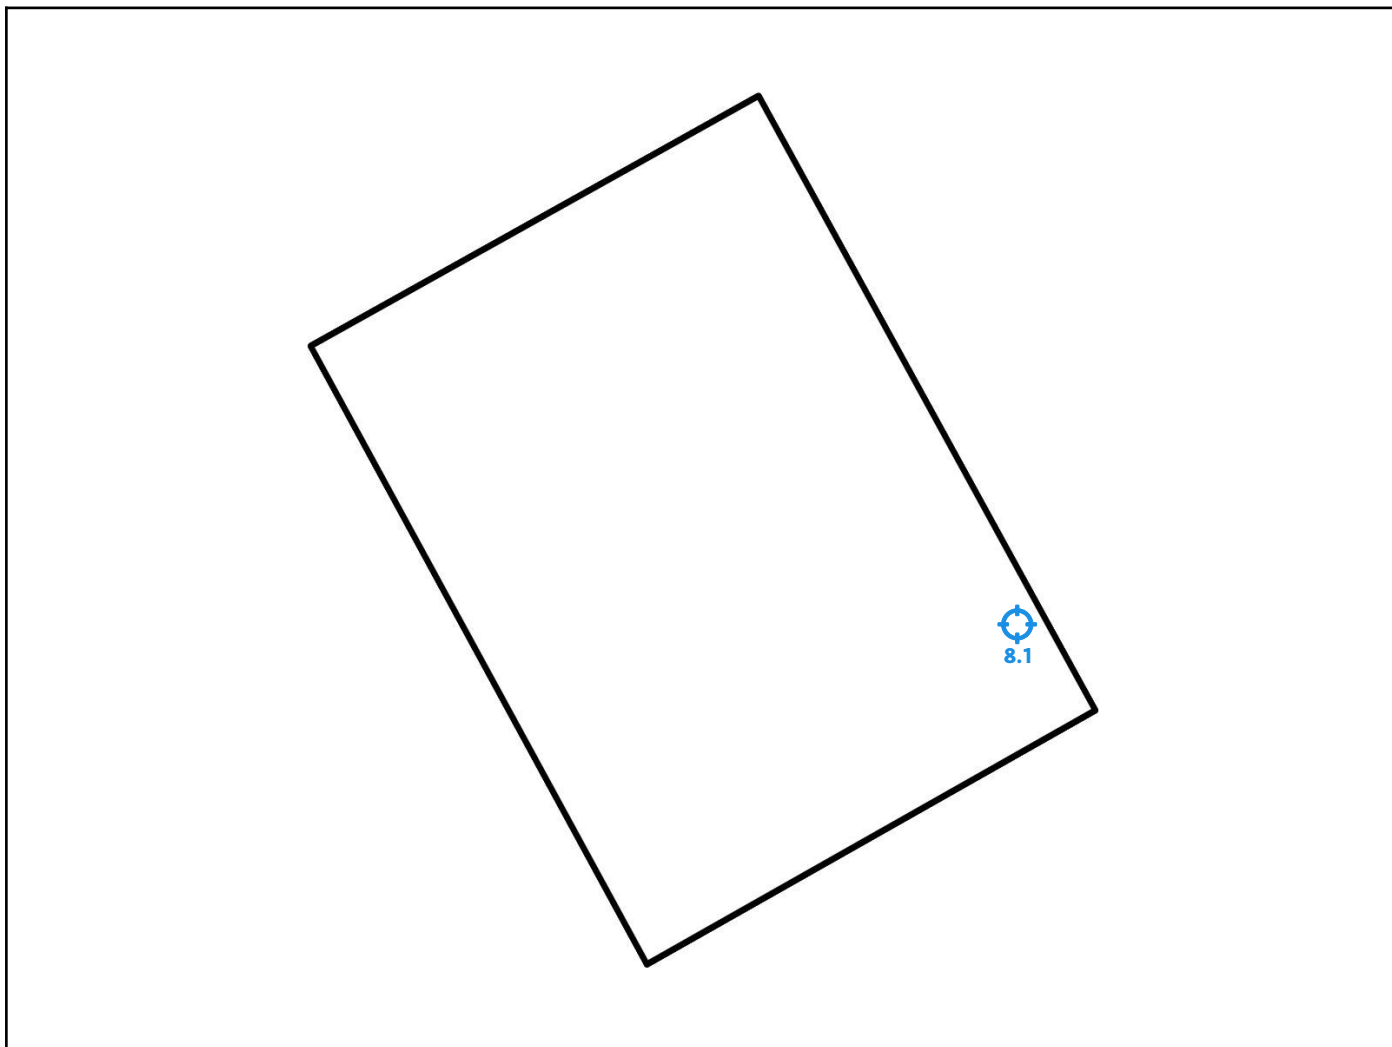
Plan 1.4: Hoofdgebouw plan

Beschrijving	Type	Actie
8. Onderdak woning	Geen asbest	-
8.1 Code: MOWE 8 Onderdak	Puntmonster	-
