Asbestinventarisatetest

Parkstraat 41, 3070 Kortenberg

Attestnummer : 20231229-000127.000

Uitgegeven op : 29.12.2023

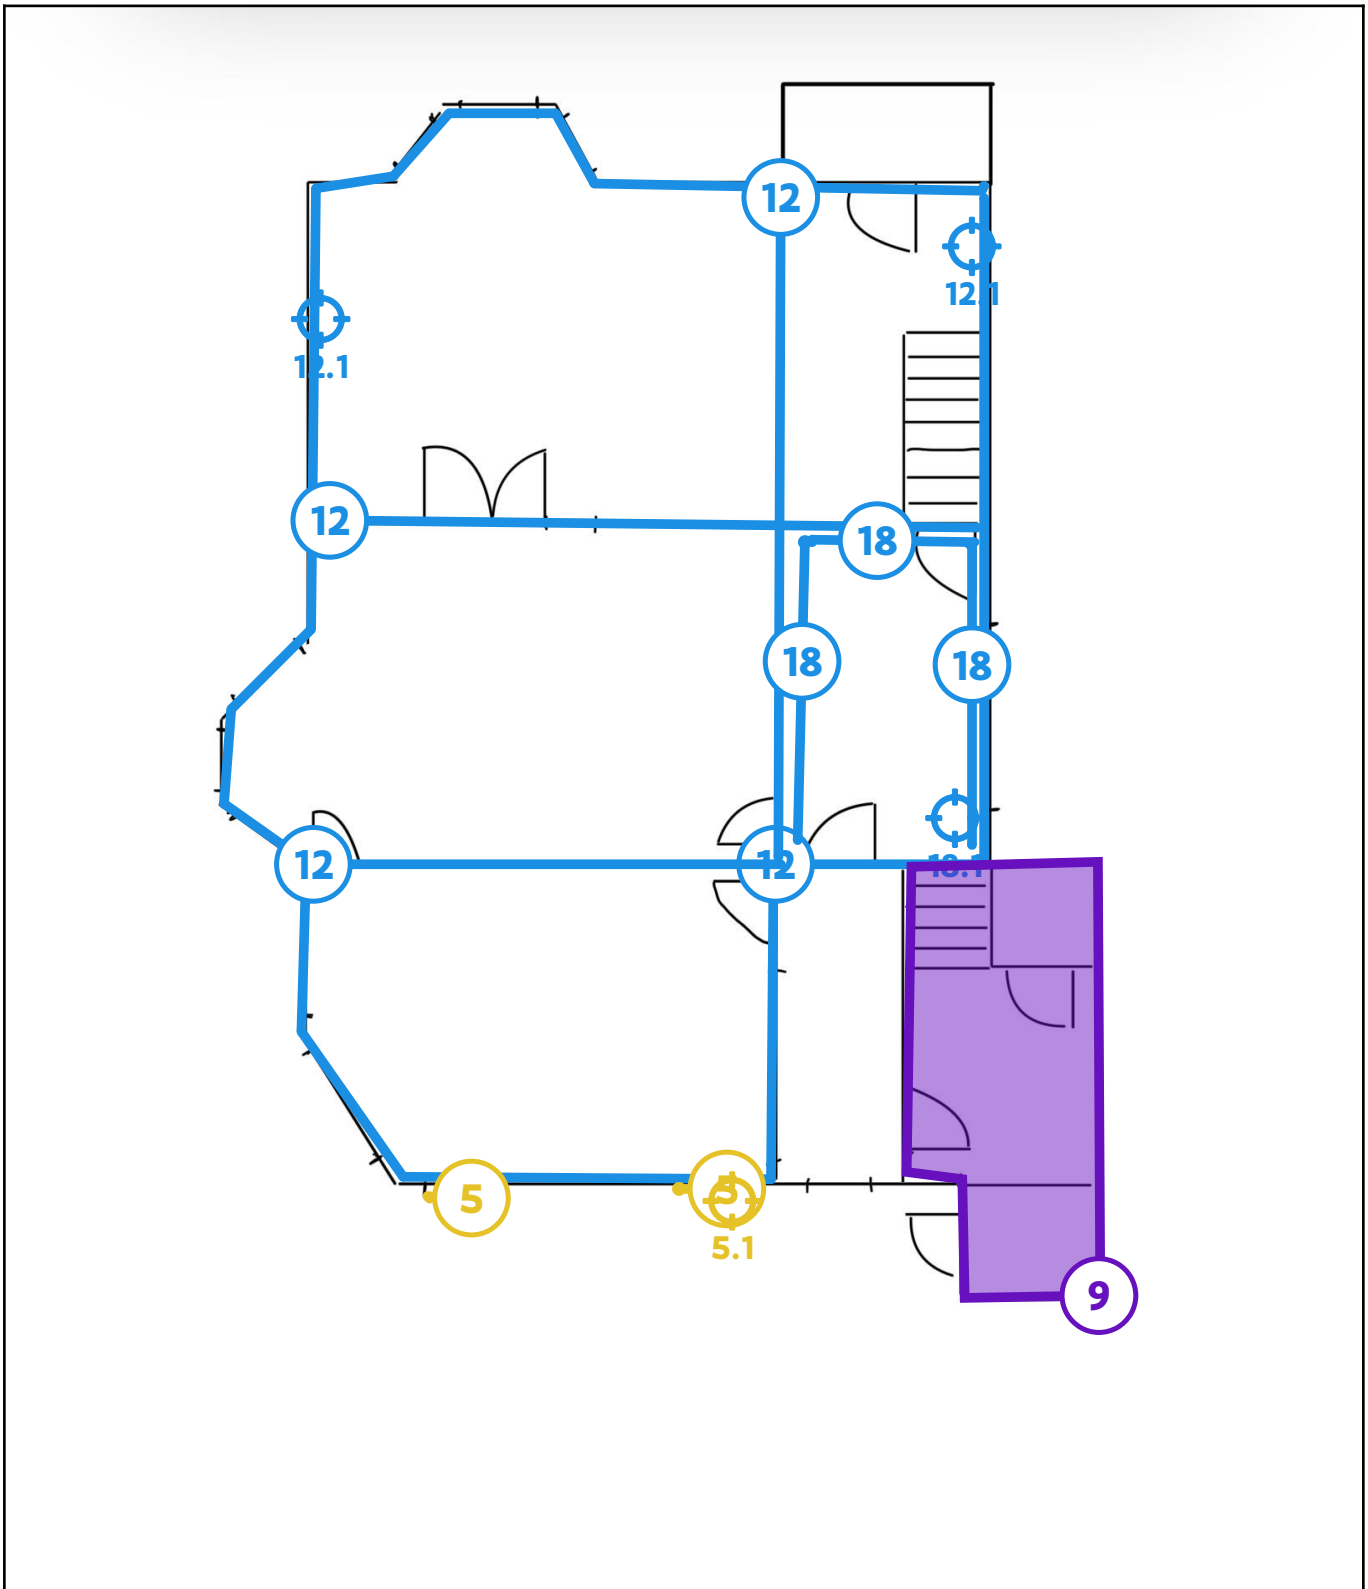
Plan 1.2: Gelijkvloers

5. Luik kruipruimte	Asbestmateriaal	Zorgvuldig beheren
5.1 Code: 011	Puntmonster	-
9. Platdak	Advies	-
12. Muurpleister	Geen asbest	-
12.1 Code: 004	Mengmonster	-
18. Wand bekleding keuken	Geen asbest	-
18.1 Code: 008	Puntmonster	-

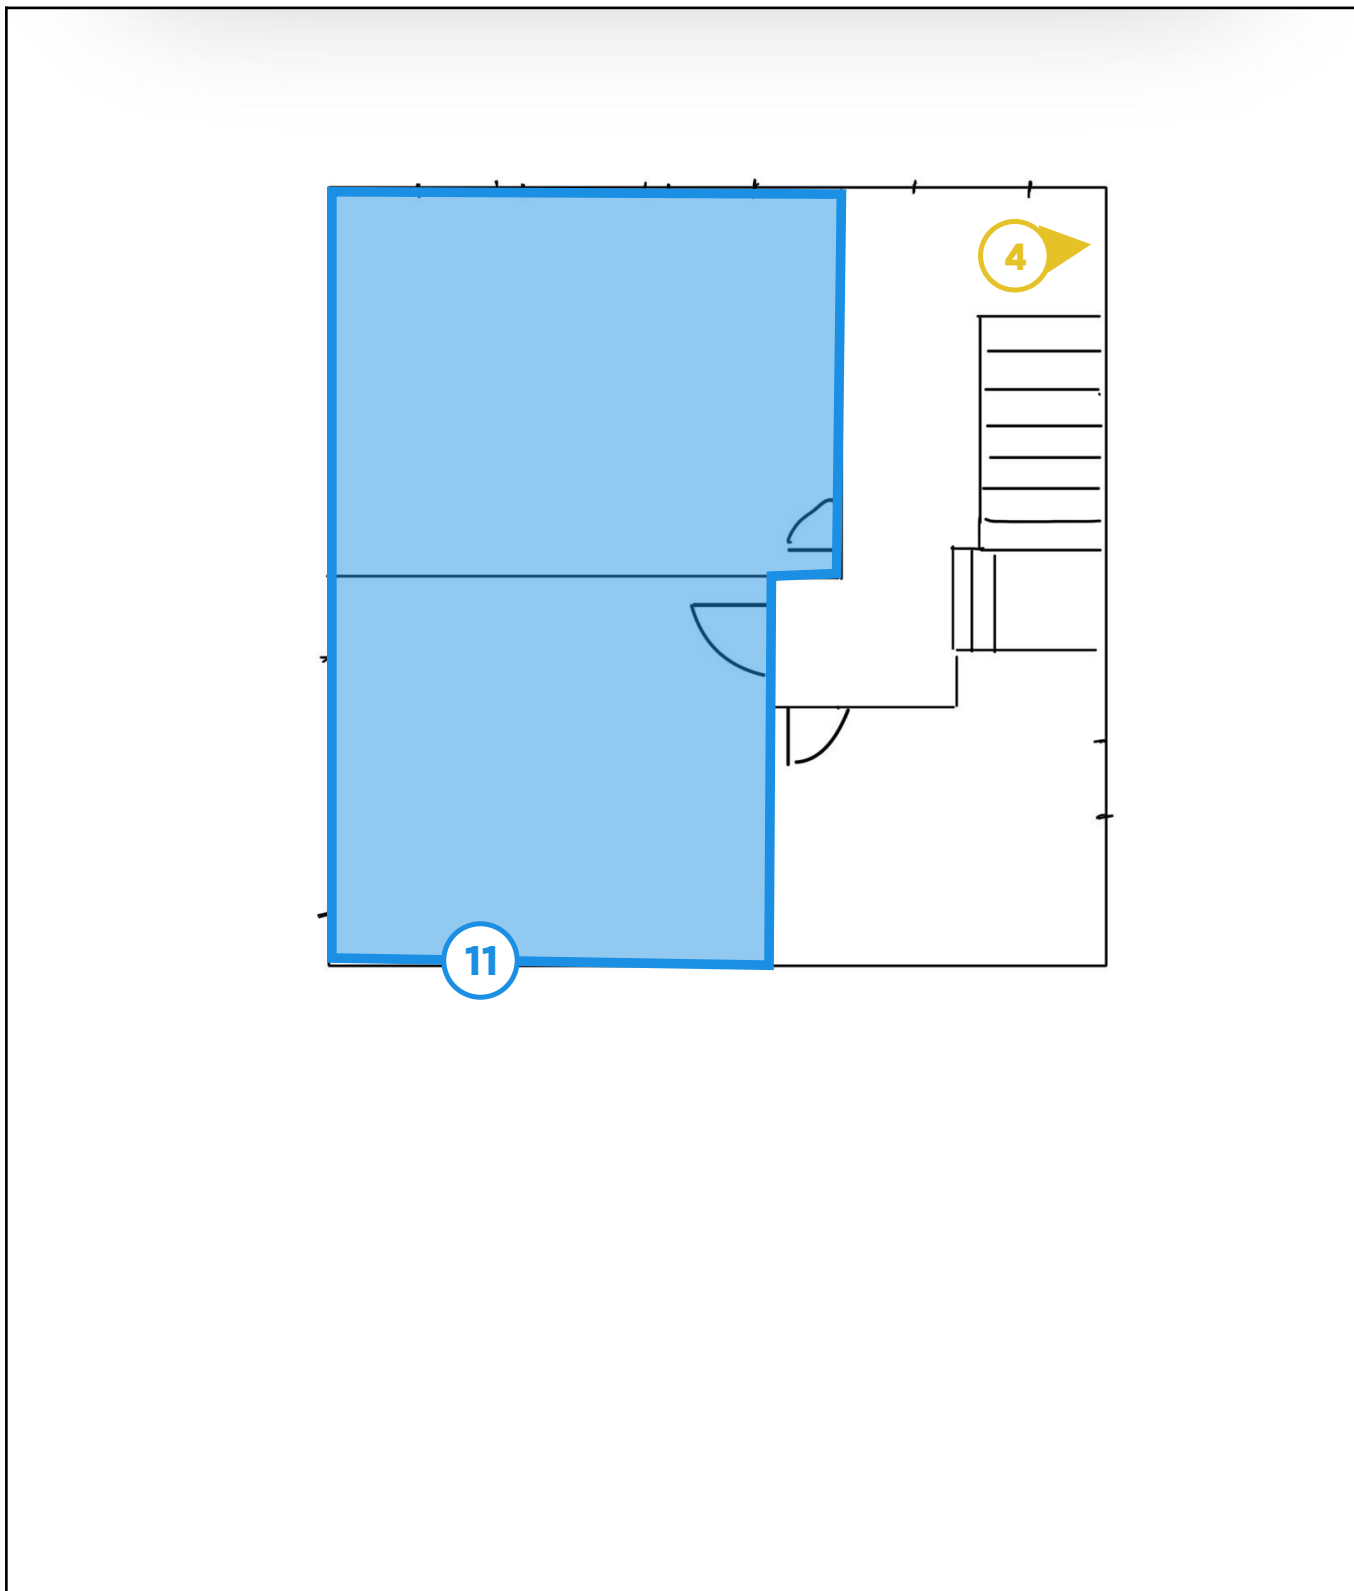
Plan 1.3: 1ste verdieping

4. Schakelaar en zekeringkast	Asbestmateriaal	Zorgvuldig beheren
11. Vloerzeil zolder en slaapkamers	Geen asbest	-

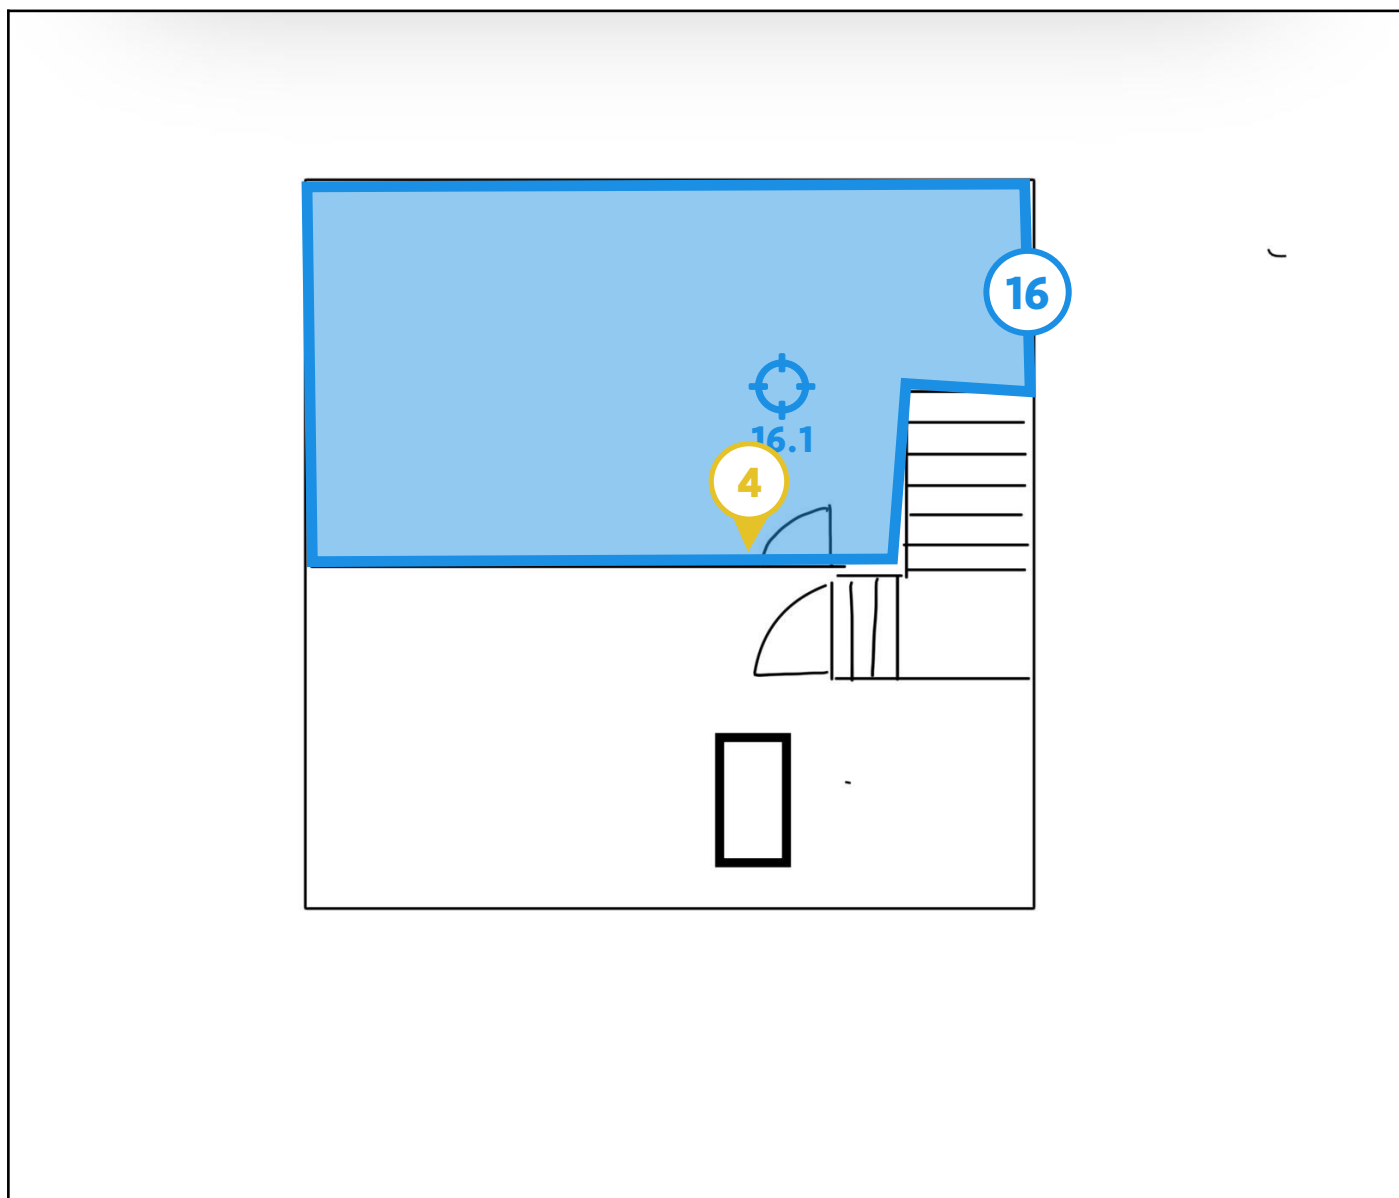
Plan 1.6: Zolder

Beschrijving	Type	Actie
4. Schakelaar en zekeringkast	Asbestmateriaal	Zorgvuldig beheren
16. Plafond pleister	Geen asbest	-
16.1 Code: 003	Mengmonster	-

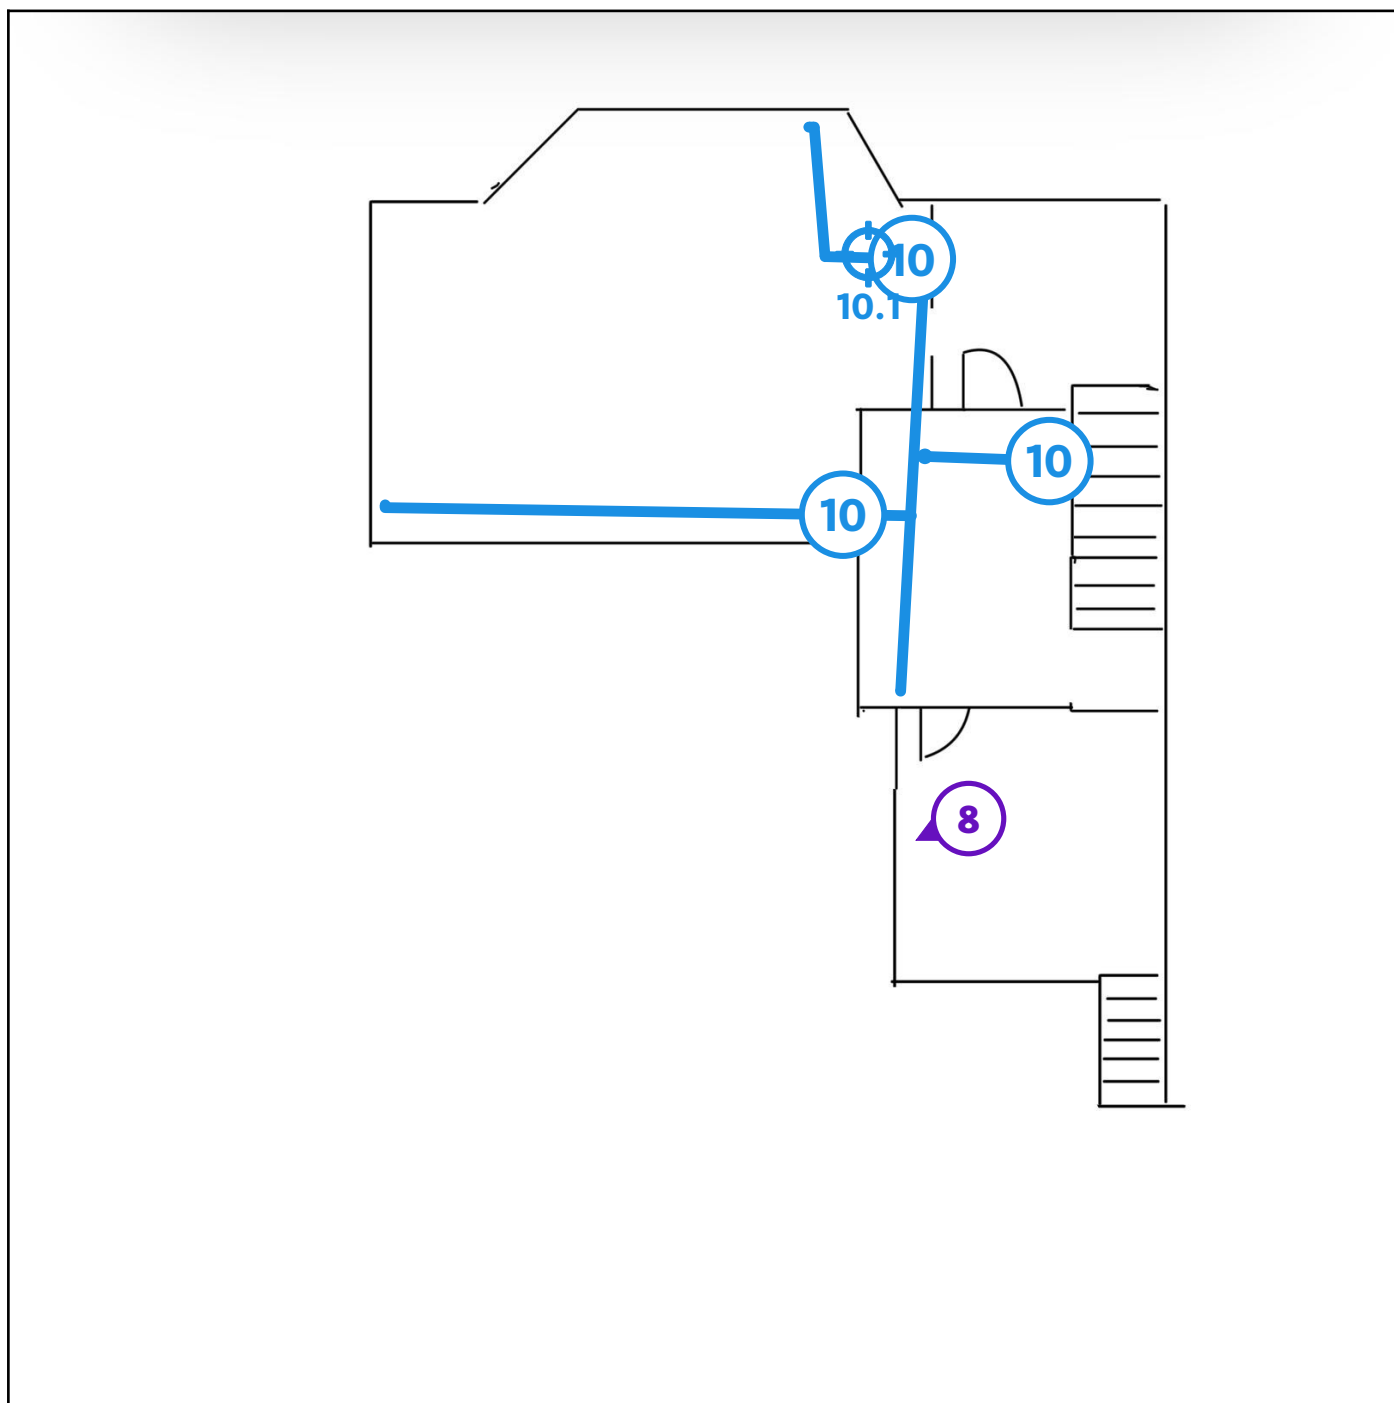
Plan 1.7: Kelder

Beschrijving	Type	Actie
8. Verwarmingsketel	Advies	-
10. Buis isolatie karton	Geen asbest	-
10.1 Code: 009	Puntmonster	-

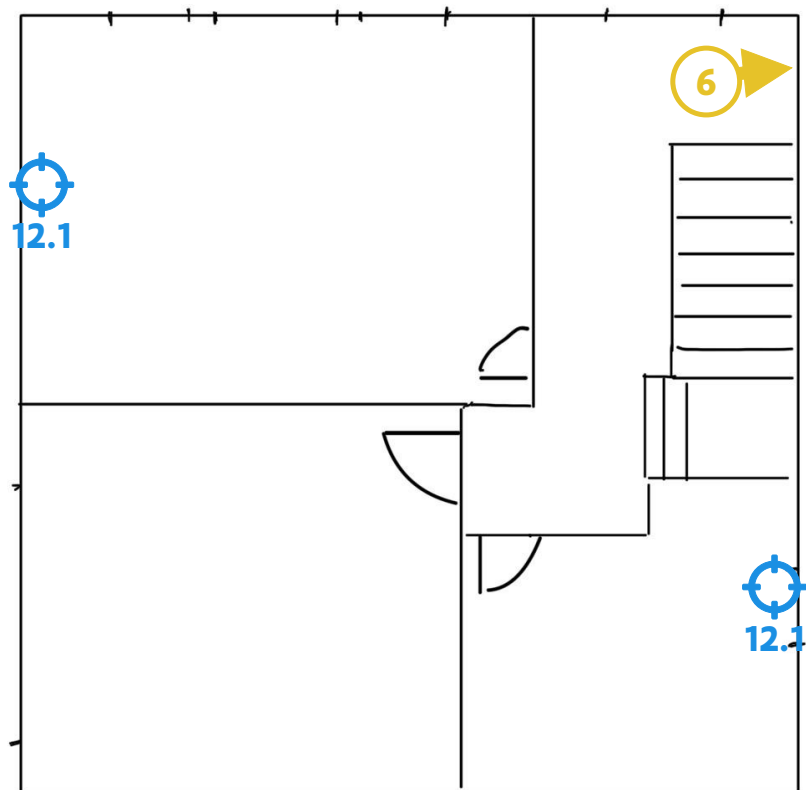
Plan 1.8: 1ste verdieping

6. Plaat elektriciteit meter	Asbestmateriaal	Zorgvuldig beheren
12. Muurpleister	Geen asbest	-
12.1 Code: 004	Mengmonster	-

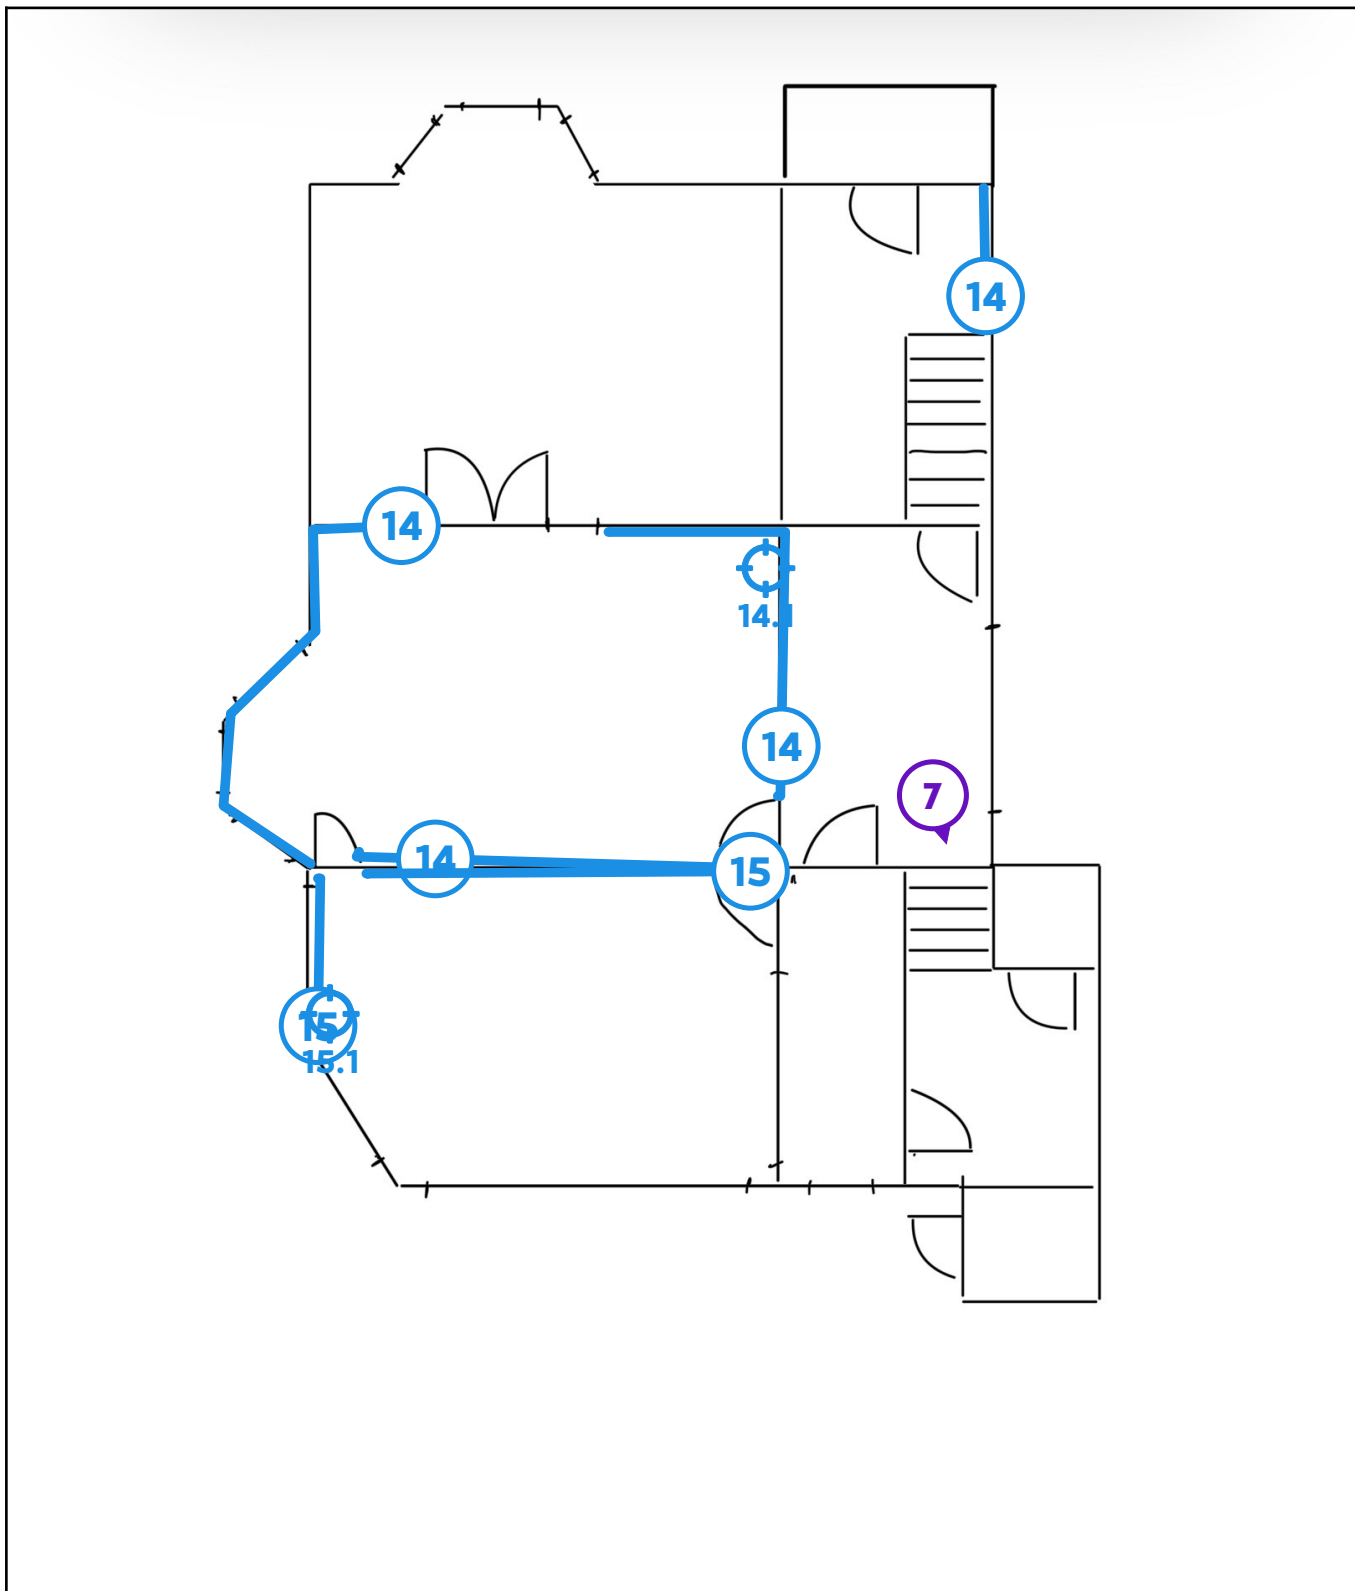
Plan 1.10: Gelijkvloers

7. Tegellijm	Advies	-
14. Tegel plint leefruimte	Geen asbest	-
14.1 Code: 006	Puntmonster	-
15. Tegel plint bij ruimte	Geen asbest	-
15.1 Code: 007	Puntmonster	-

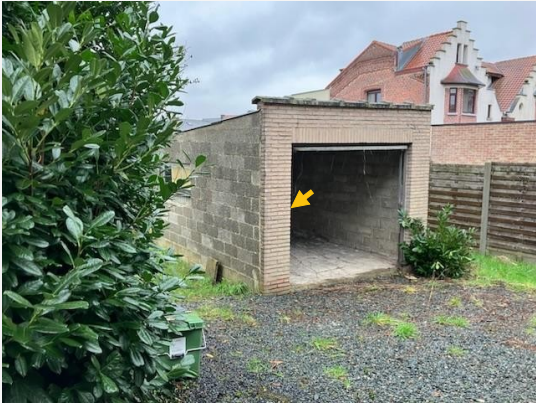
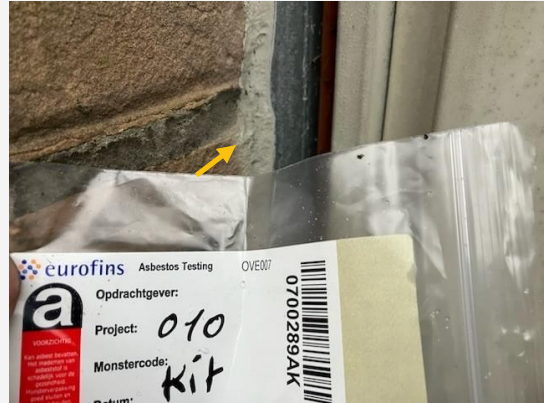
Fiche 17: Kit garage poort

Geen asbest

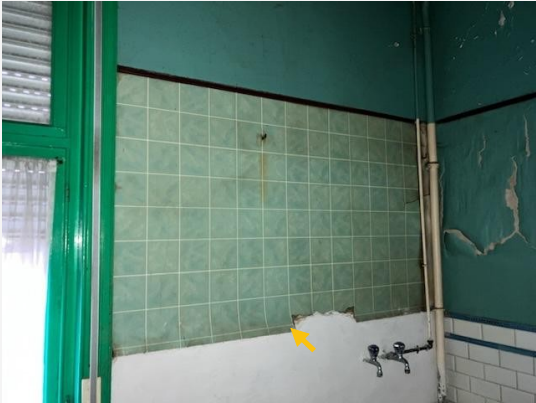
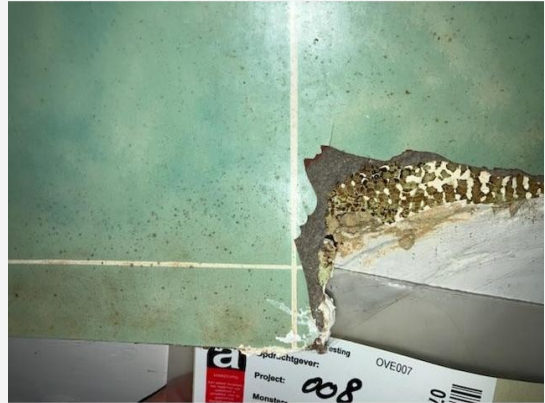
Fiche 18: Wand bekleding keuken

Geen asbest
