Asbestinventarisatetest

Papenstraat 11, 3020 Herent

Attestnummer : 20240527-000297.000

Uitgegeven op : 27.05.2024

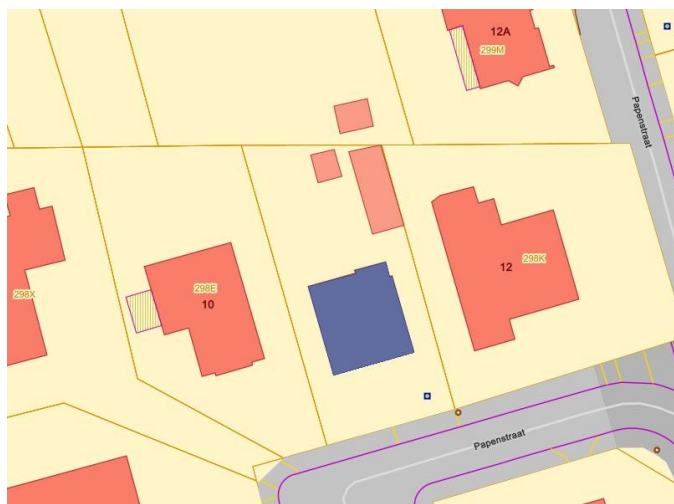
Zone 1: Woning

- 4** **Asbestmaterialen**
- 0 Beperkingen
- 0 Uitsluitingen
- 0 Roerende goederen
- 0 Puin, steenslag, (water)bodem
- 2** **Adviezen**
- 4** **Geen asbest**

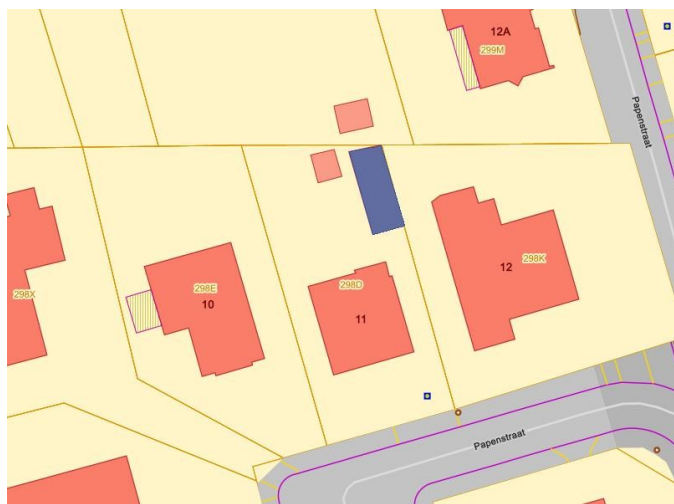
Zone 2: Tuinhuis 1

- 0 Asbestmaterialen
- 0 Beperkingen
- 0 Uitsluitingen
- 0 Roerende goederen
- 0 Puin, steenslag, (water)bodem
- 0 Adviezen
- 0 Geen asbest

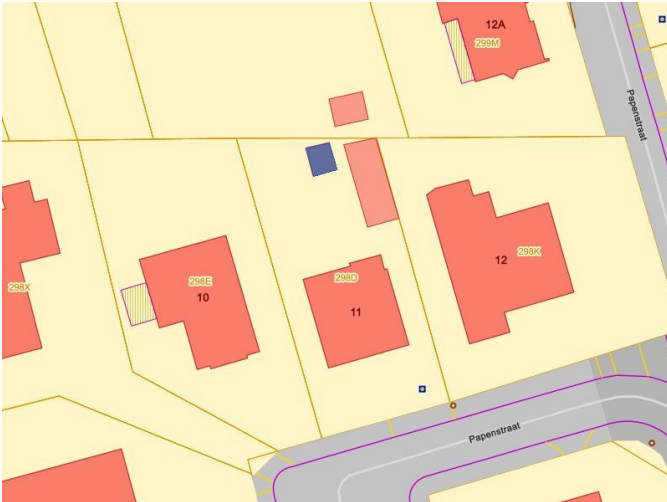
Zone 3: Tuinhuis 2

- 0 Asbestmaterialen
- 0 Beperkingen
- 0 Uitsluitingen
- 0 Roerende goederen
- 0 Puin, steenslag, (water)bodem
- 0 Adviezen
- 1 Geen asbest**

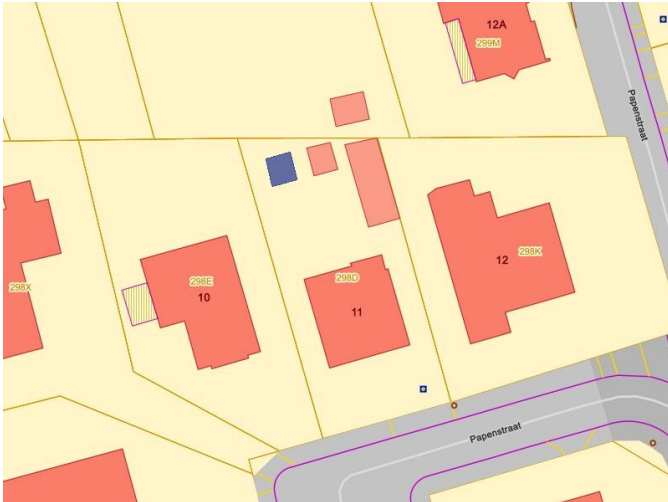
Zone 4: Tuinhuis 3

- 0 Asbestmaterialen
- 0 Beperkingen
- 0 Uitsluitingen
- 0 Roerende goederen
- 0 Puin, steenslag, (water)bodem
- 0 Adviezen
- 0 Geen asbest
