Asbestinventarisatetest

Sint-Reneldisplein 9, 3001 Leuven

Attestnummer : 20240731-000267.000

Uitgegeven op : 31.07.2024

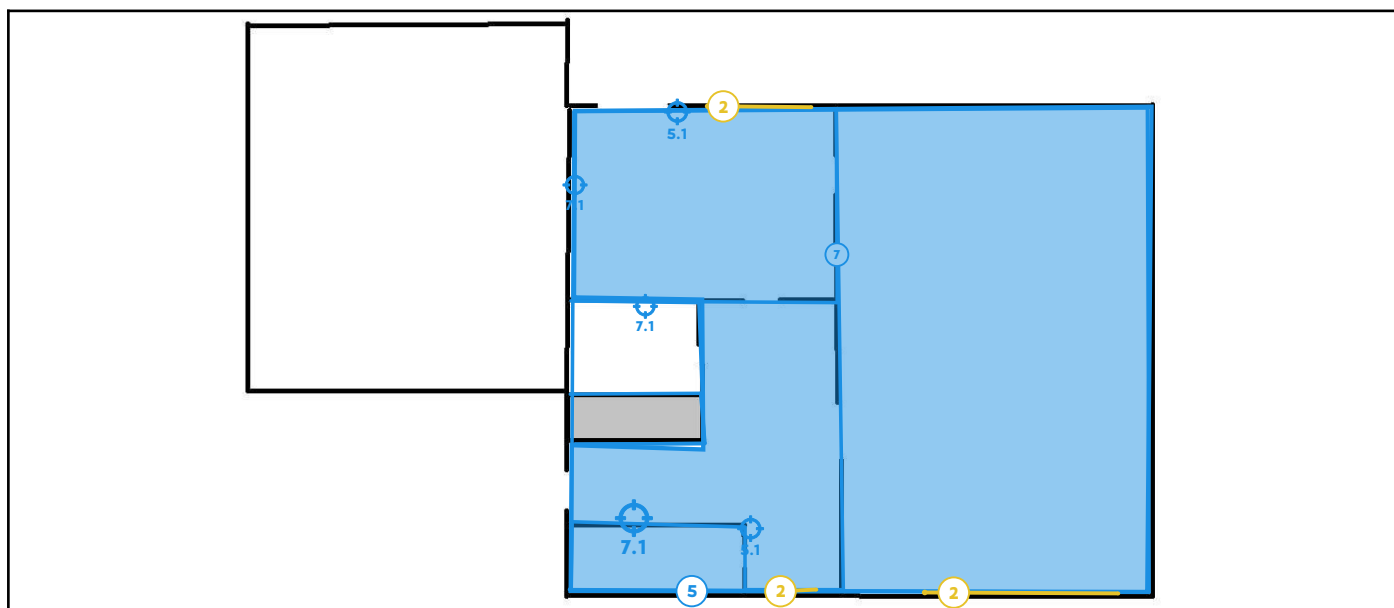
Plan 1.1: Gelijkvloers

Beschrijving	Type	Actie
2. Vensterbank	Asbestmateriaal	Zorgvuldig beheren
5. Pleisterwerk plafond	Geen asbest	-
5.1 Code: 002	Mengmonster	-
7. Pleisterwerk muren	Geen asbest	-
7.1 Code: 001	Mengmonster	-

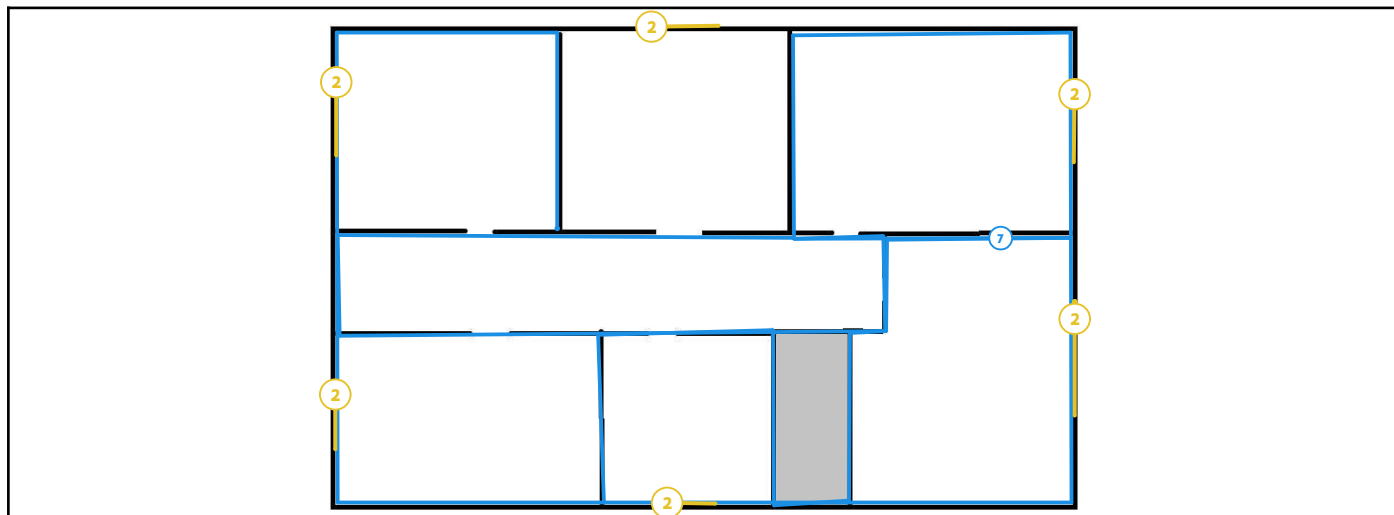
Plan 1.2: 1ste verdiep

Beschrijving	Type	Actie
2. Vensterbank	Asbestmateriaal	Zorgvuldig beheren
7. Pleisterwerk muren	Geen asbest	-

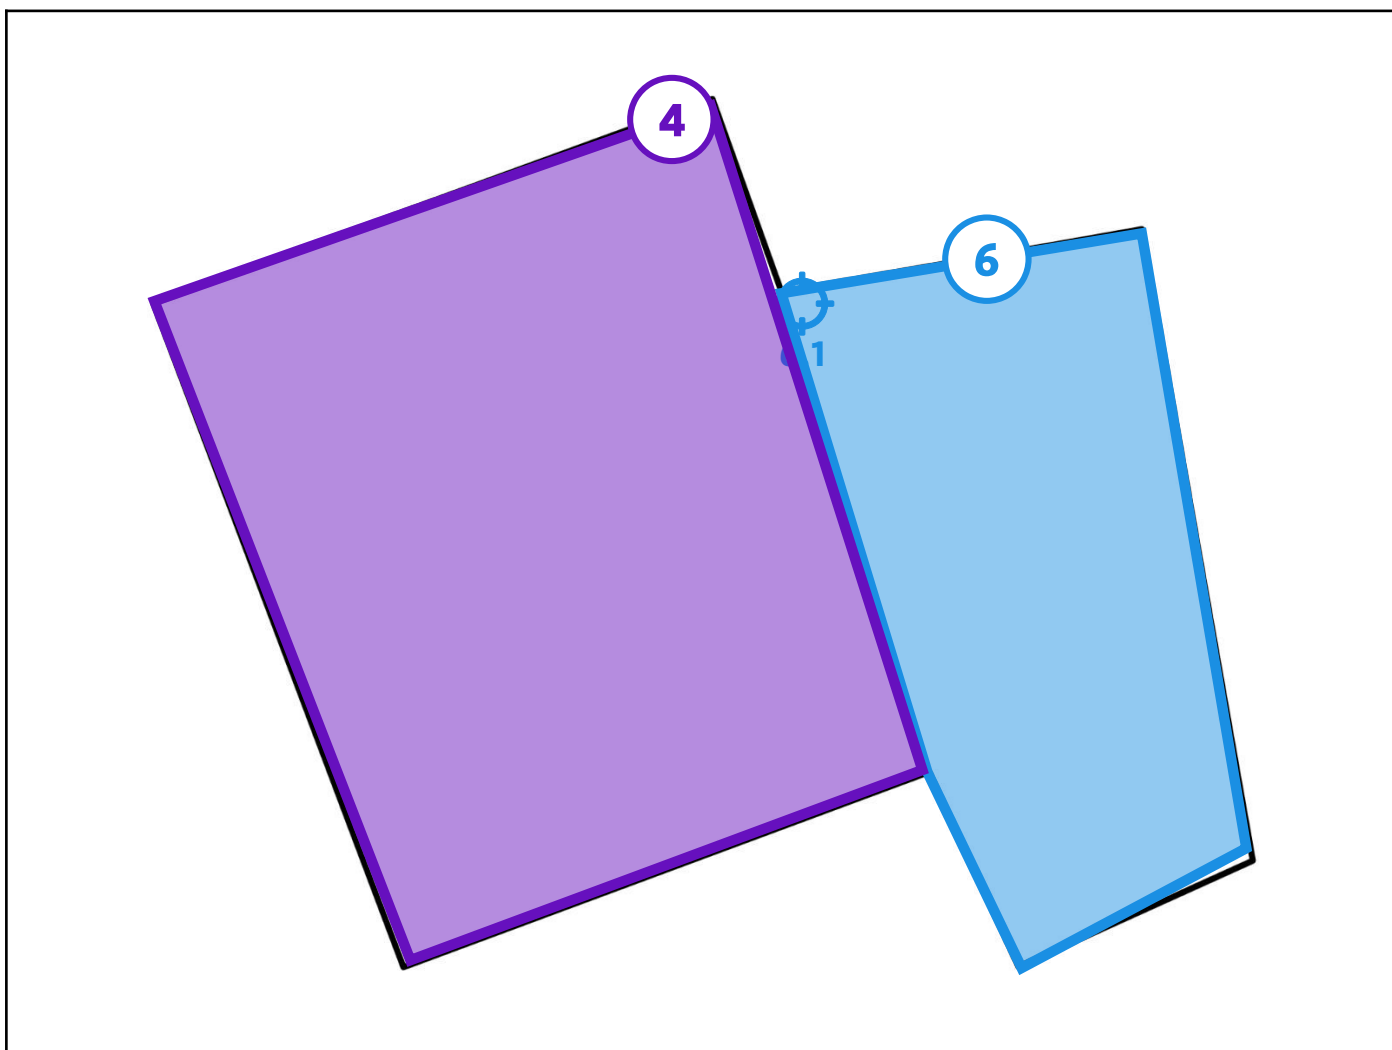
Plan 1.4: Bovenaanzicht

Beschrijving	Type	Actie
4. Dak woning	Beperking	-
6. Roofing dak garage	Geen asbest	-
6.1 Code: 003	Puntmonster	-
