# Asbestinventarisatetest

Pastorijstraat 242, 3300 Tienen

Attestnummer : **20240723-000065.000**

Uitgegeven op : **23.07.2024**

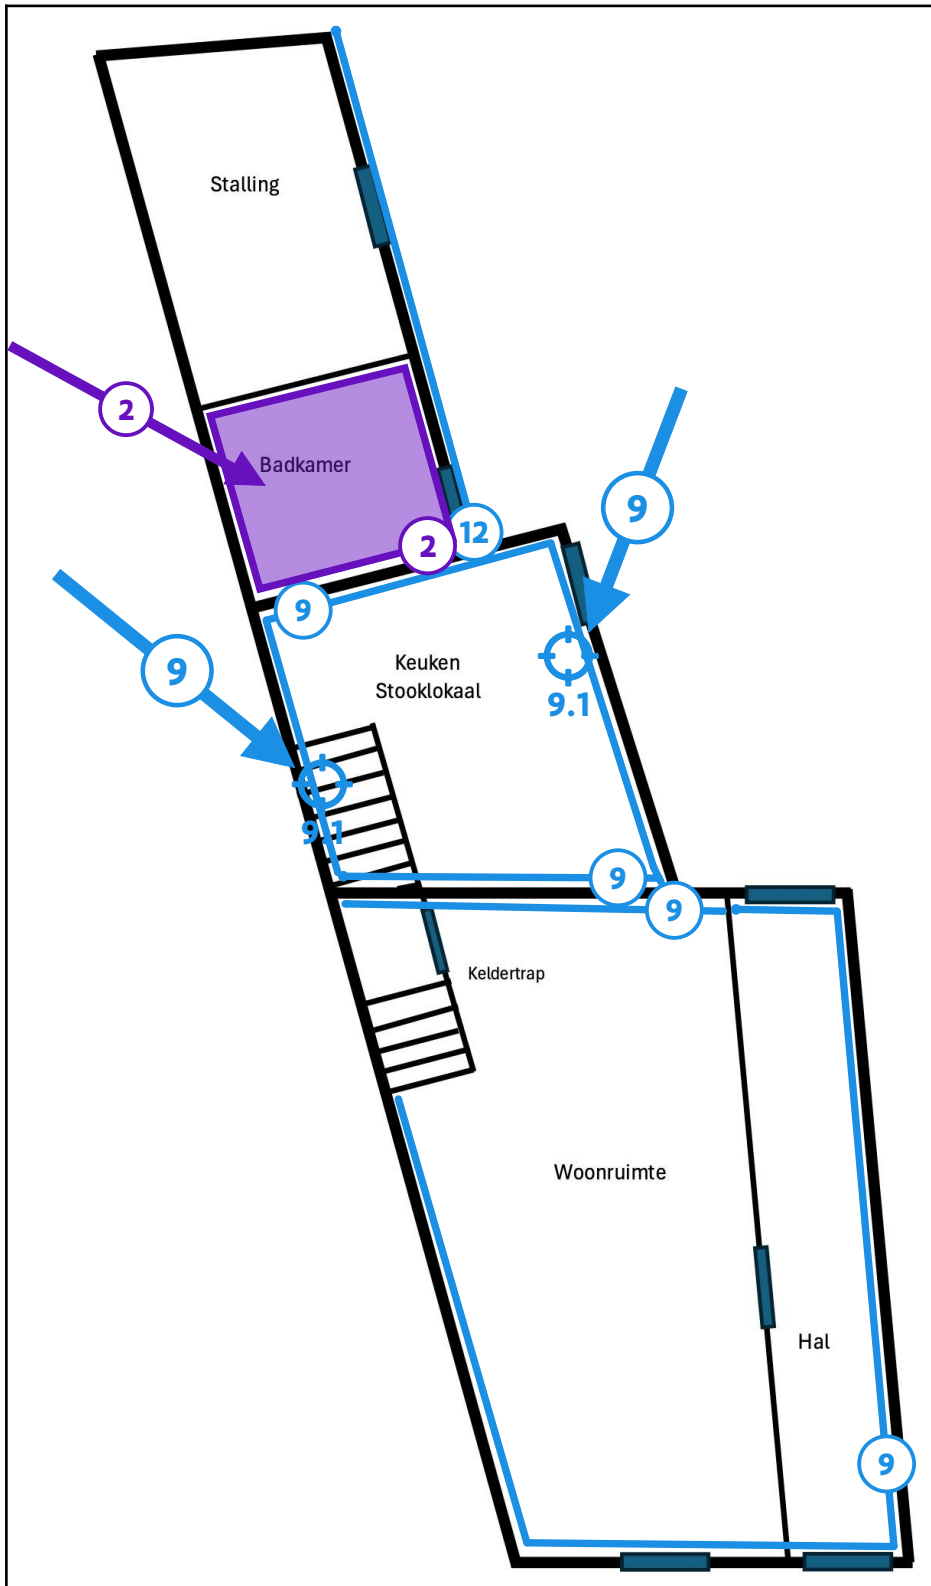
## Plan 1.2: Gelijkvloers woning (1)

2. Plafond badkamer	Advies	-
9. Muurgips	Geen asbest	-
9.1 Code: MM01	Mengmonster	-
12. Afboording plat dak in vezelcement	Geen asbest	-

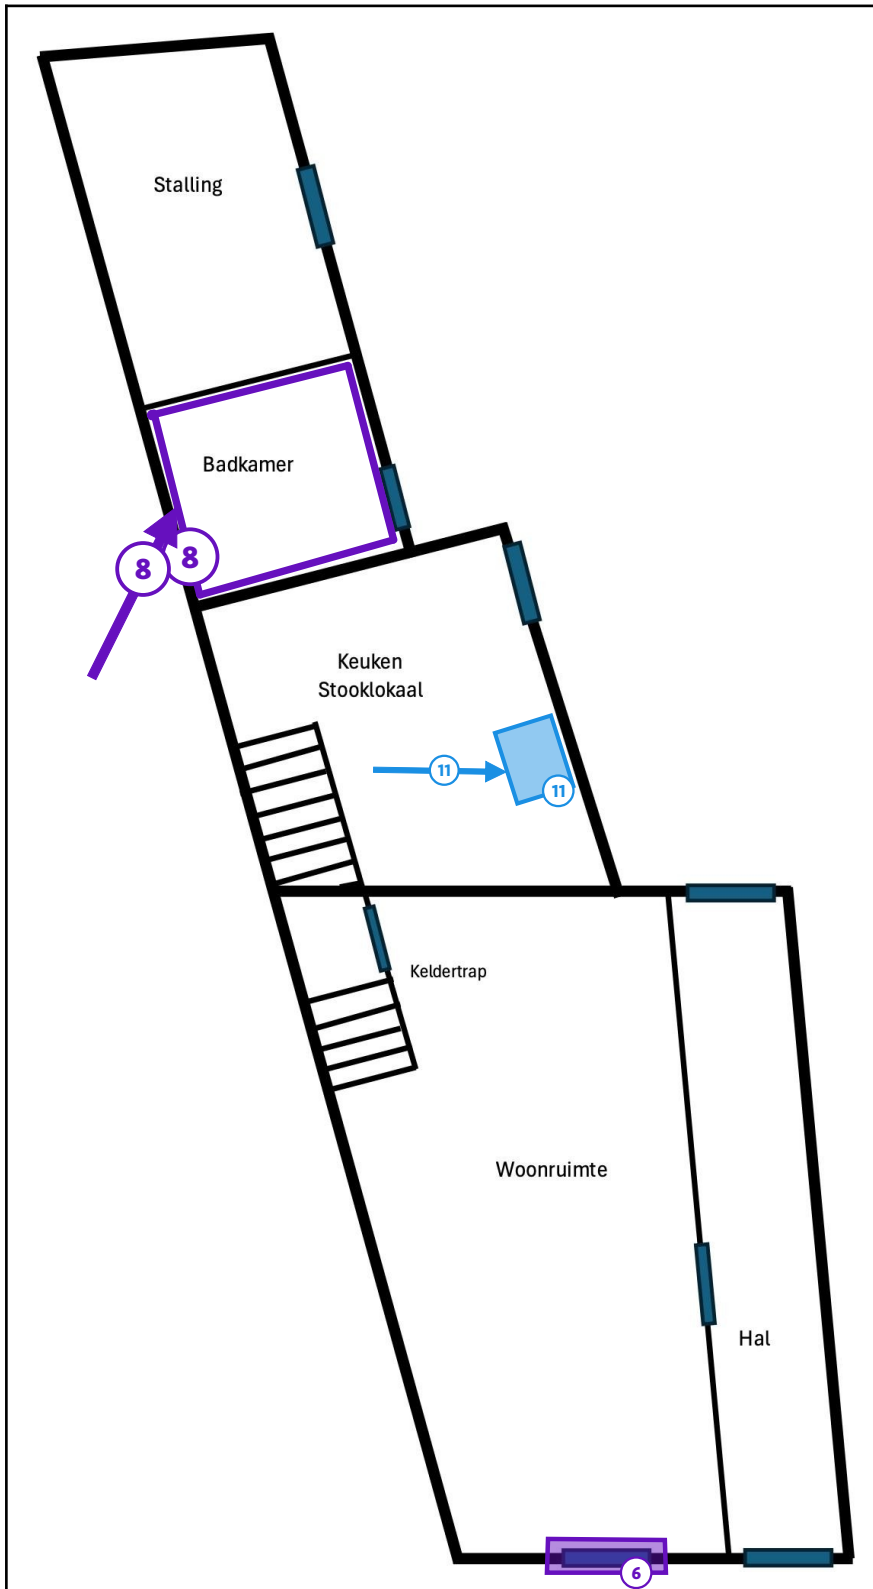
## Plan 1.3: Gelijkvloers woning (2)

6. Venstertabletten uit vezelhout	Advies	-
8. Muurbekleding badkamer	Advies	-
11. Dempende mat onder RVS keukengootsteen	Geen asbest	-

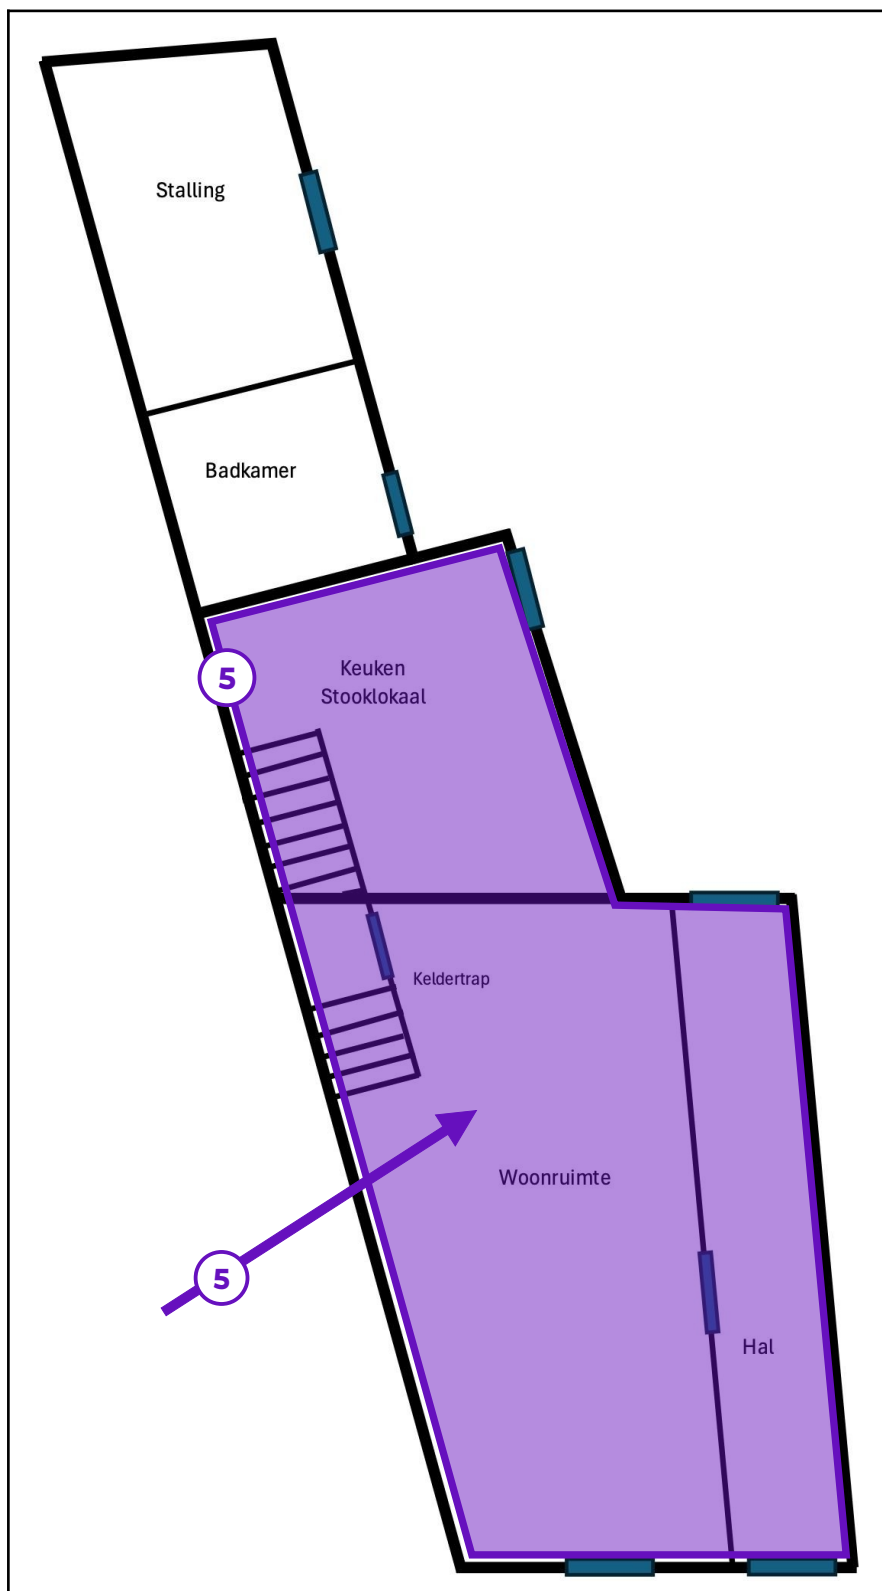
## Plan 1.4: Gelijkvloers woning (3)

5. Plafondbekleding gelijkvloers	Advies	-
----------------------------------	--------	---

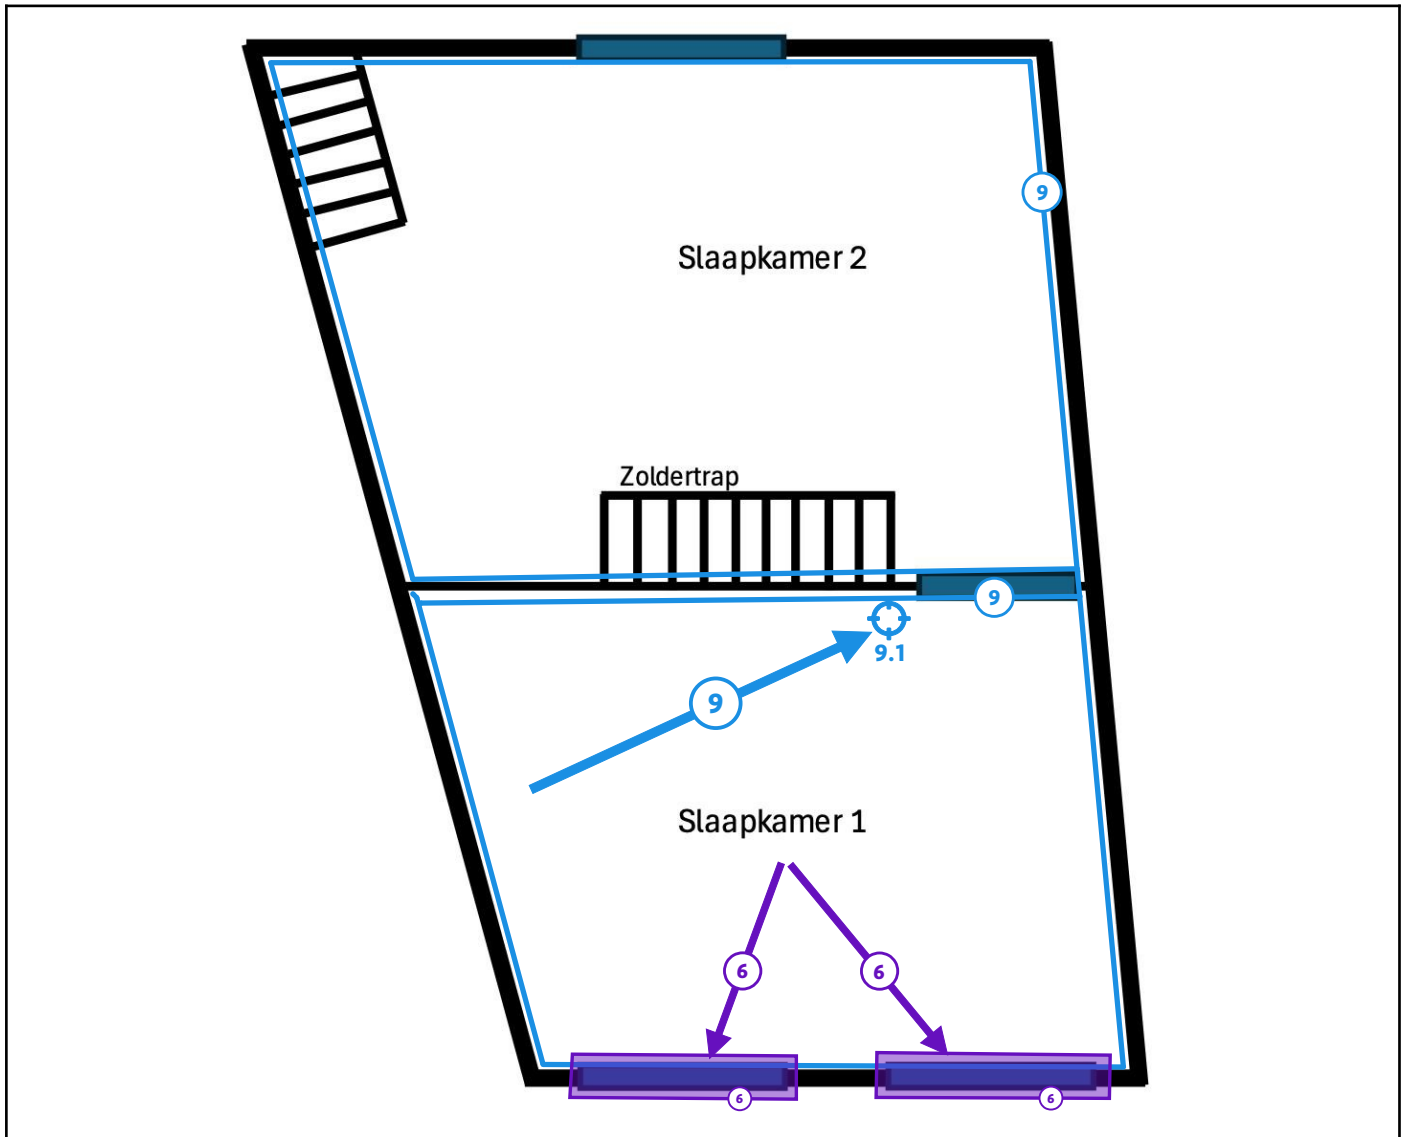
## Plan 1.5: Verdiep woning (1)

Beschrijving	Type	Actie
6. Venstertabletten uit vezelhout	Advies	-
9. Muurgips	Geen asbest	-
9.1 Code: MM01	Mengmonster	-

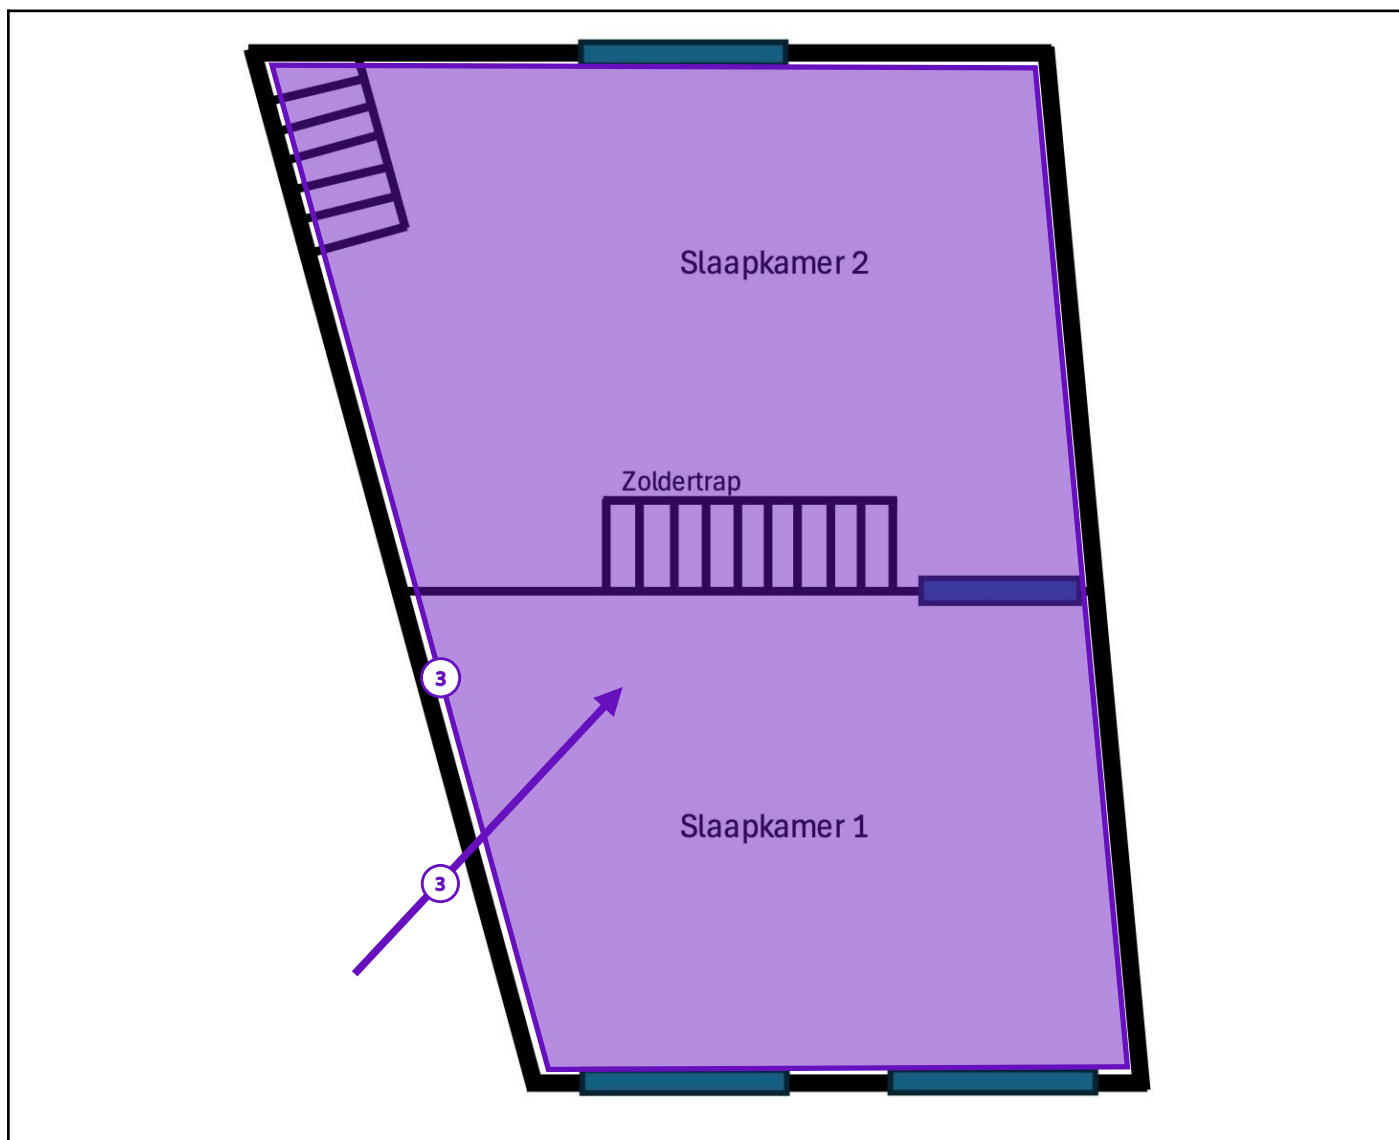
## Plan 1.6: Verdiep woning (2)

Beschrijving	Type	Actie
3. Vinyl vloeren verdiep	Advies	-

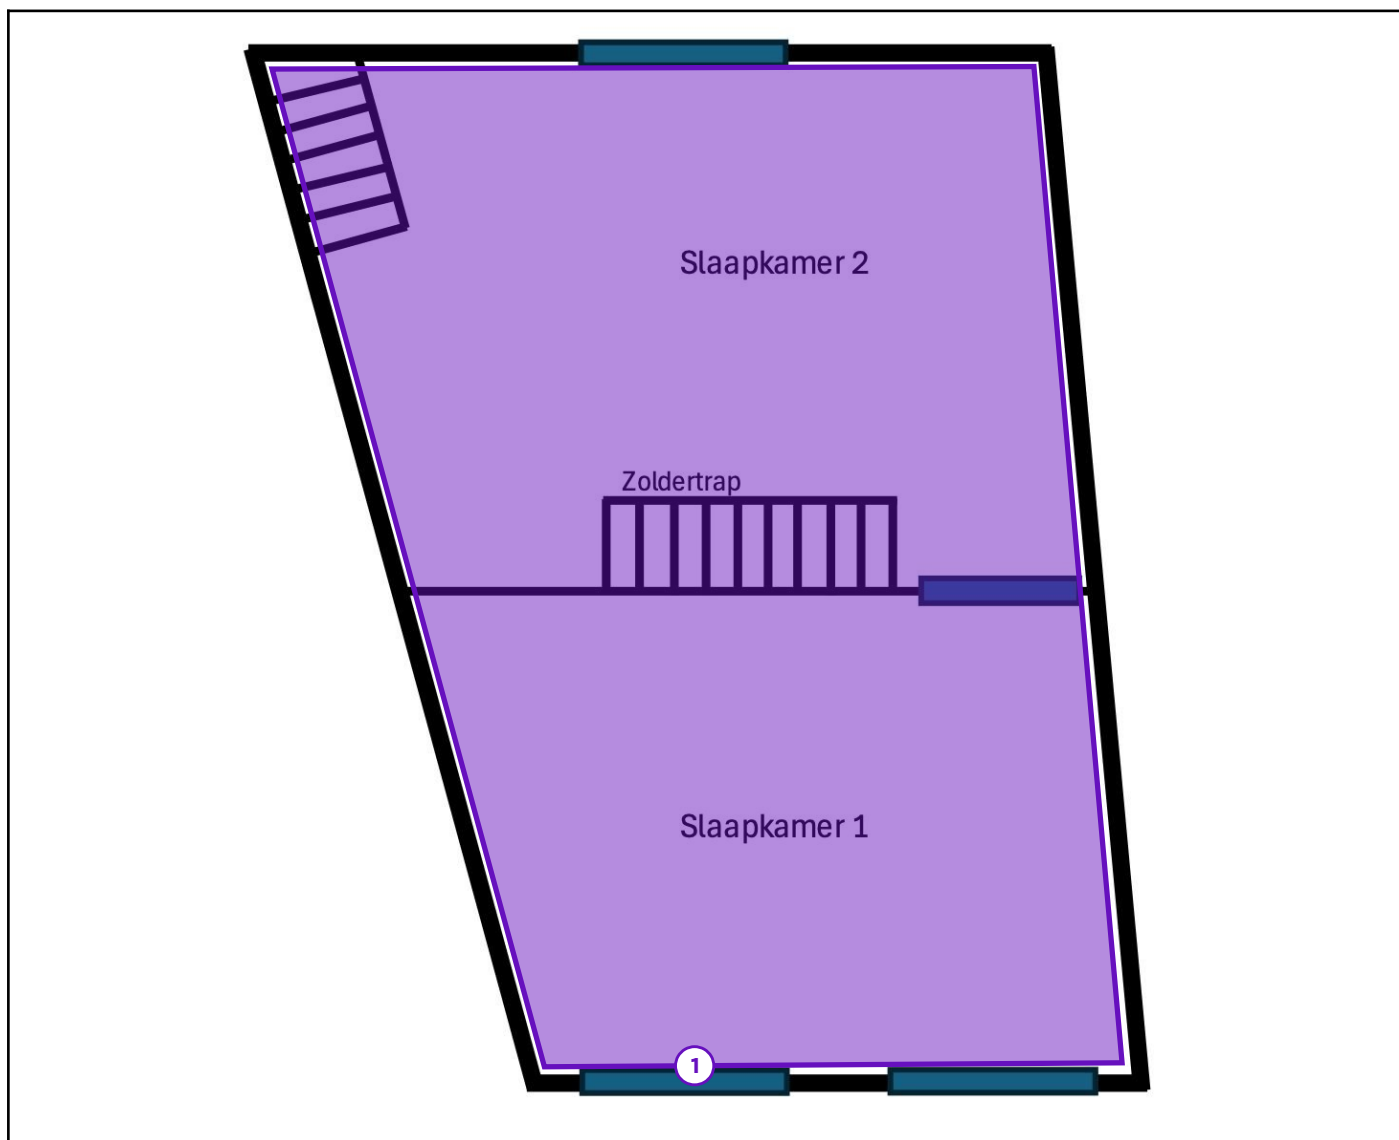
## Plan 1.7: Verdiep woning (3)

Beschrijving	Type	Actie
1. Plafondbekleding verdiep	Advies	-

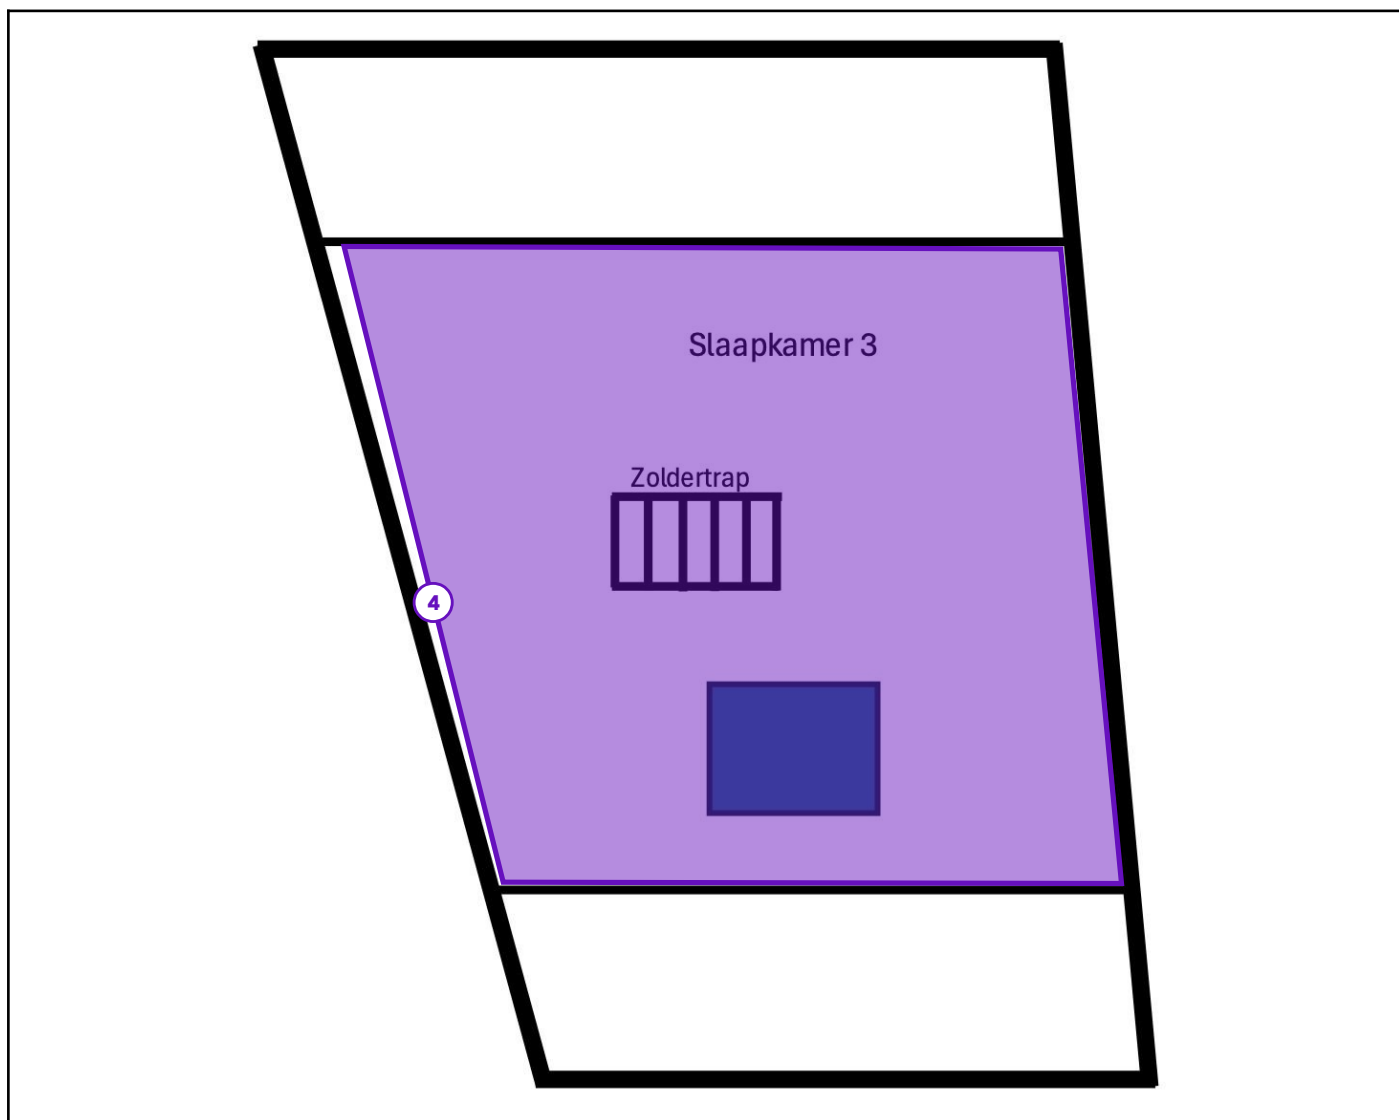
## Plan 1.8: Zolder woning (1)

Beschrijving	Type	Actie
4. Plafondbekleding zolder	Advies	-

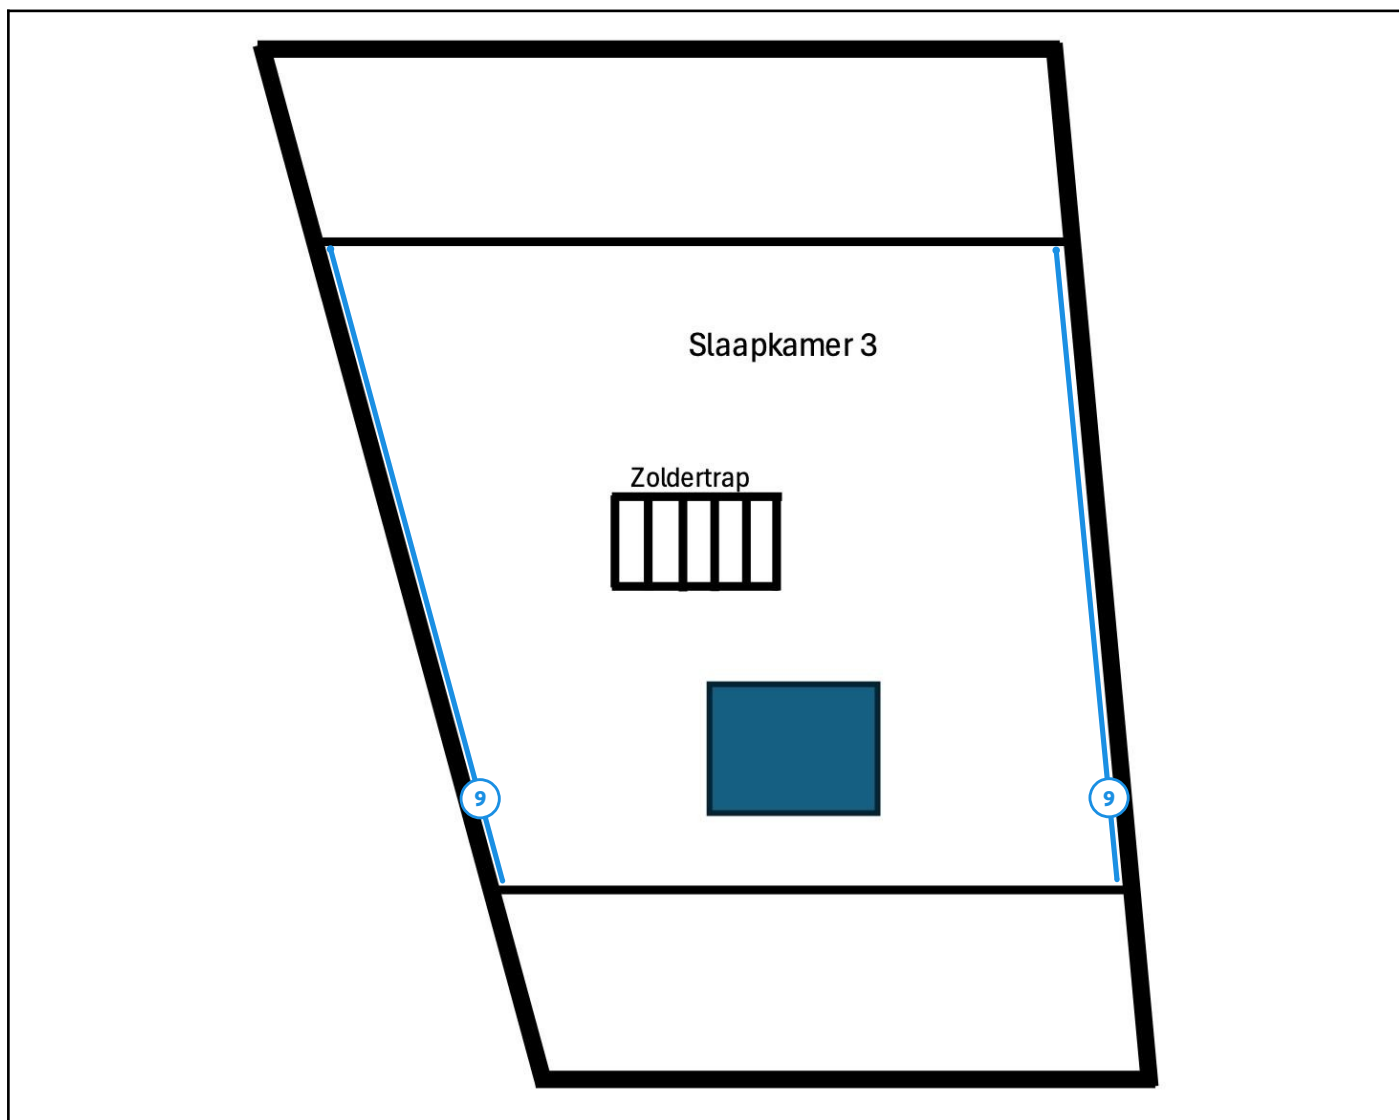
## Plan 1.9: Zolder woning (2)

Beschrijving	Type	Actie
9. Muurgips	Geen asbest	-
