# Asbestinventarisat attest

Gelderstraat 65, 2270 Herenthout

Attestnummer : 20260604-000149.000

**Niet-asbestveilig**

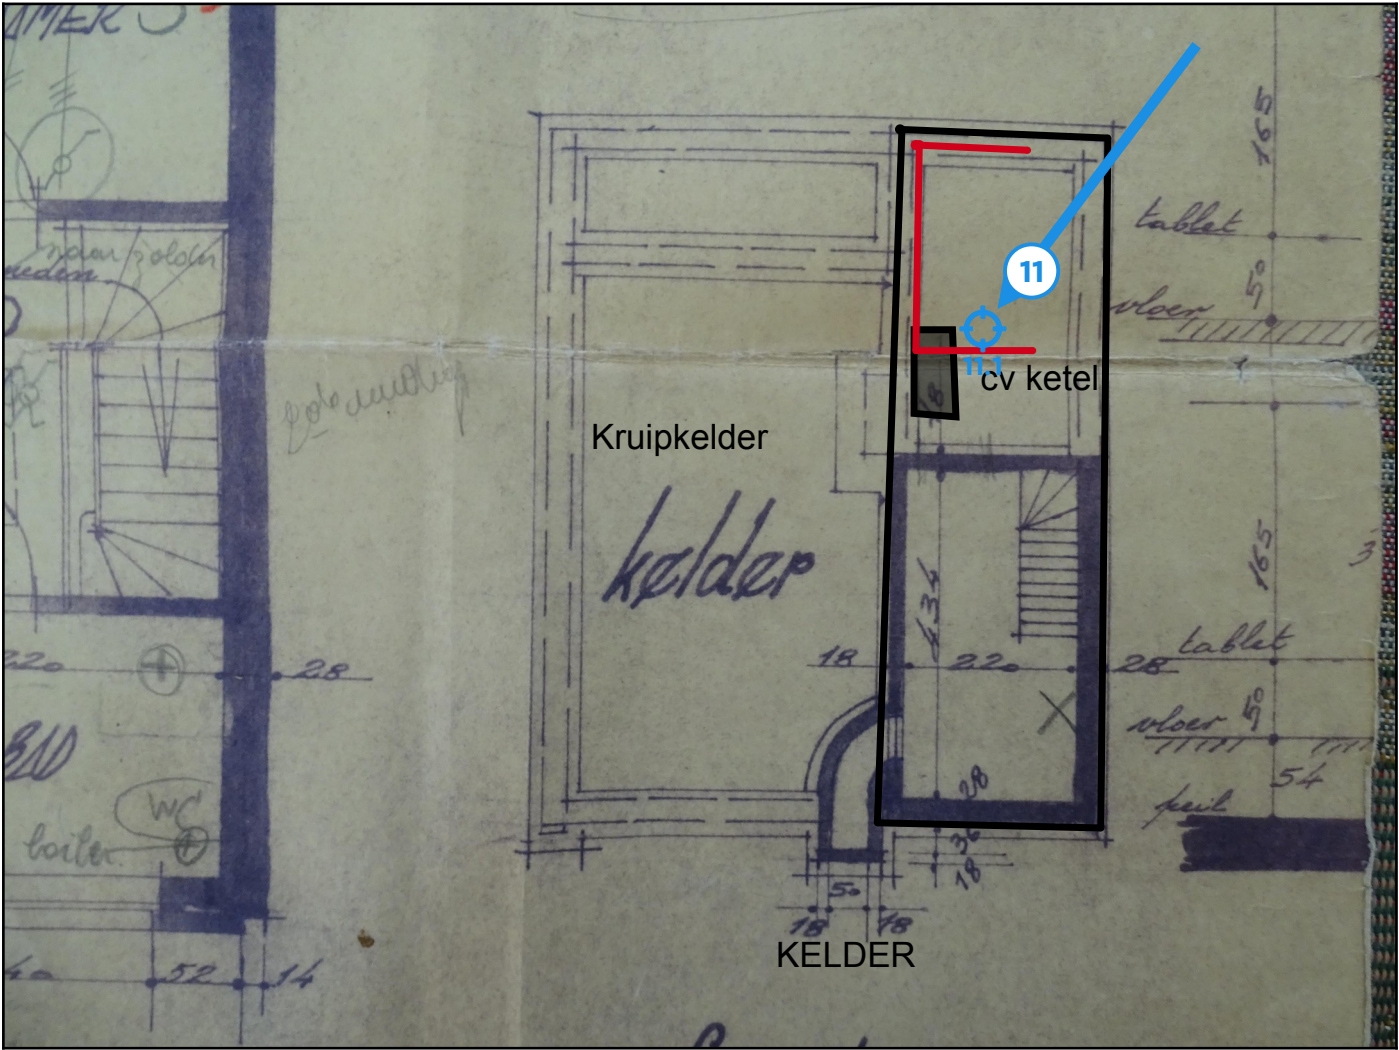
Plan 1.2: Buisisolatie cv buizen in kelder.

| Beschrijving | Type | Actie |
|---|---|---|
| 1. CV ketel. | Asbestmateriaal | Dringend verwijderen |

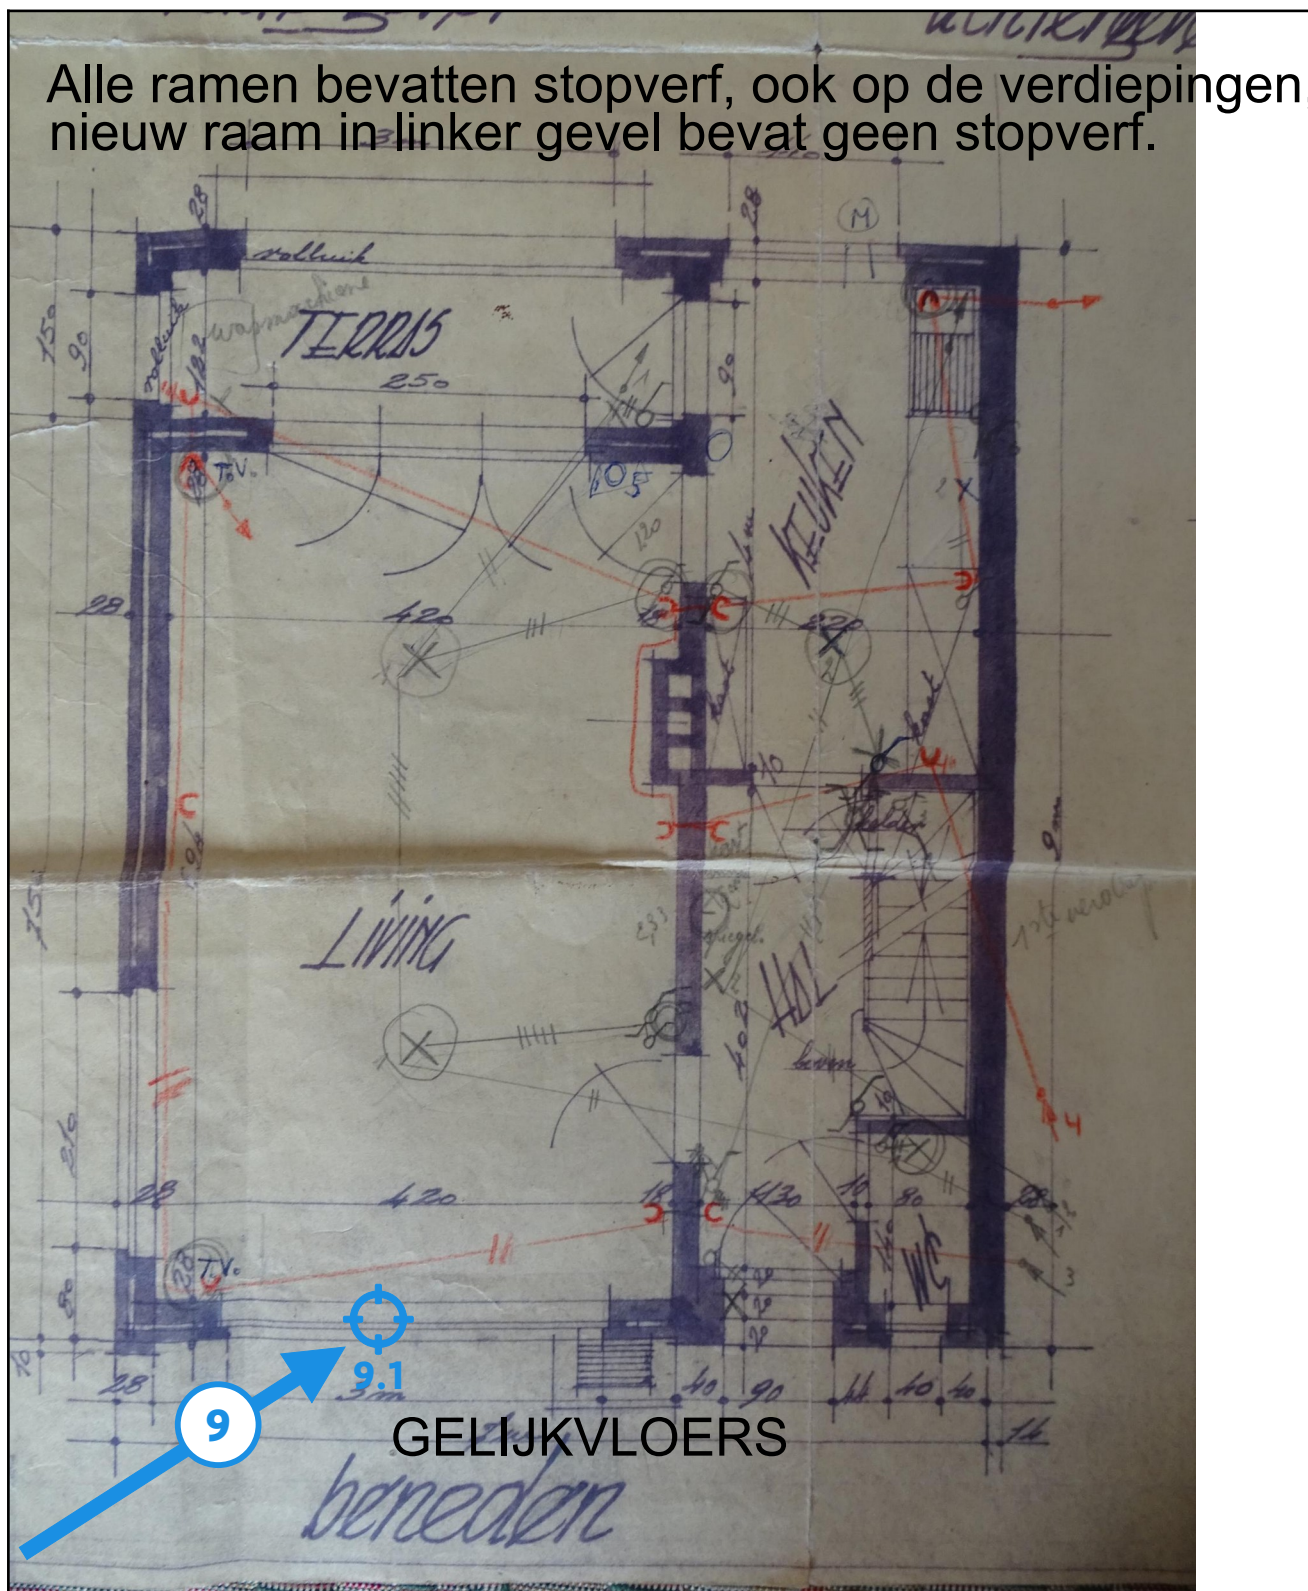
## Plan 1.7: Stopverf aan ramen.

Alle ramen bevatten stopverf, ook op de verdiepingen, nieuw raam in linker gevel bevat geen stopverf.
