Asbestinventarisatetest

Klein Veerle 21, 2960 Brecht

Attestnummer : 20231211-000160.000

Uitgegeven op : 11.12.2023

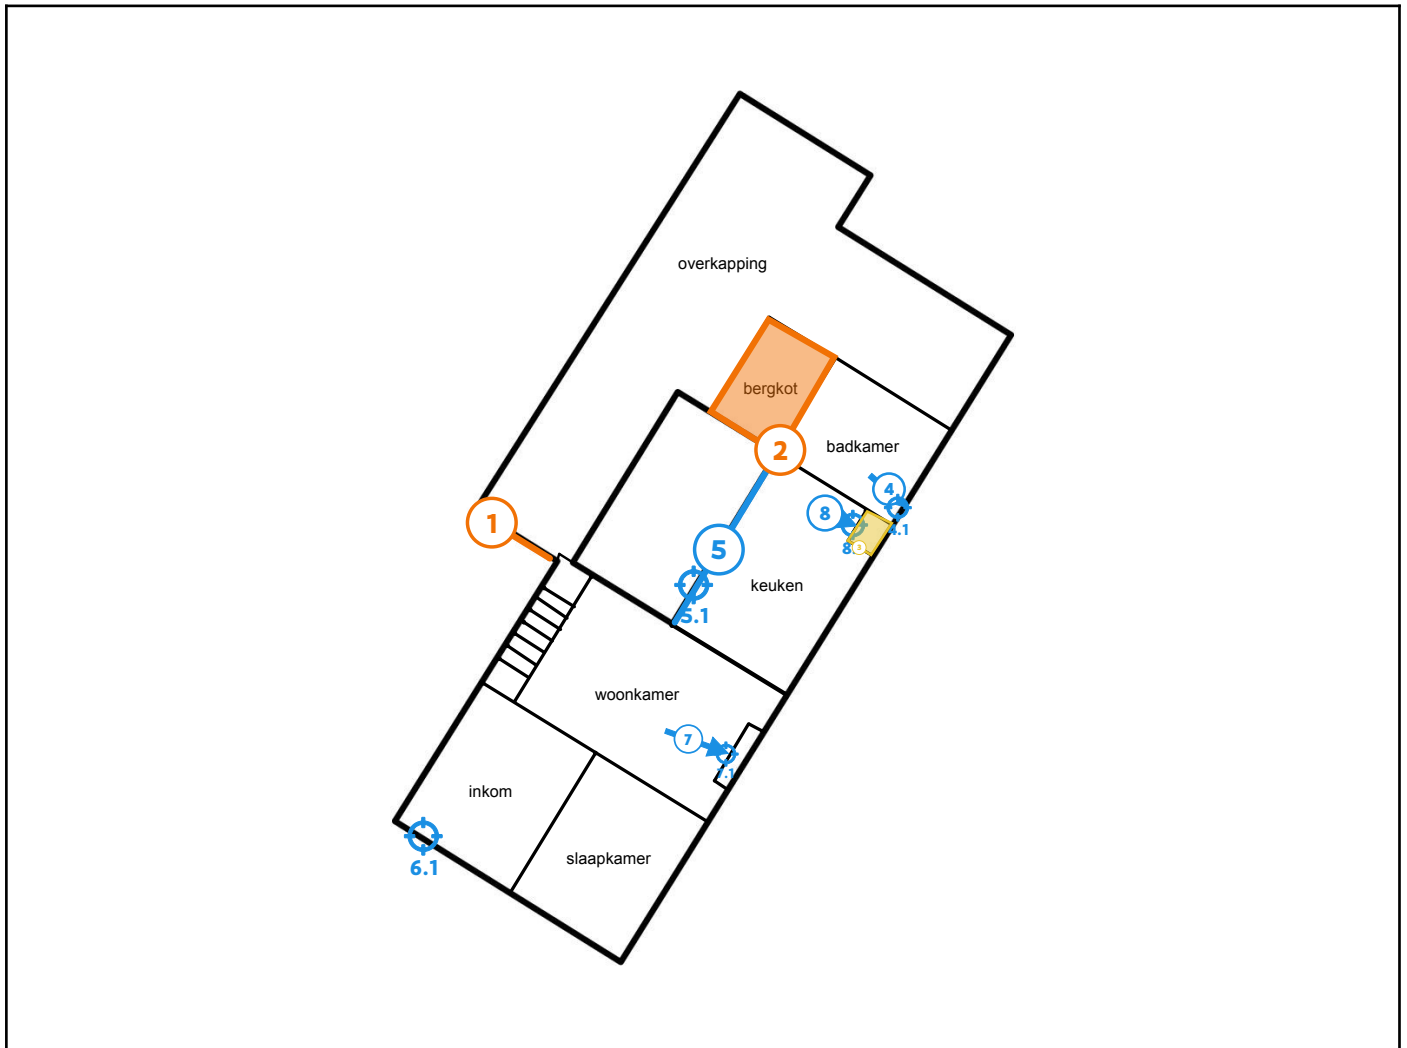
Plan 1.1: Gelijkvloers

Beschrijving	Type	Actie
1. Wandplaat	Asbestmateriaal	Verwijderen
2. Golfplaten dak bergkot	Asbestmateriaal	Verwijderen
3. Imitatiemarmer	Asbestmateriaal	Zorgvuldig beheren
4. Pleisterwerk binnenmuren	Geen asbest	-
4.1 Code: 23-0095-18-M01	Mengmonster	-
5. Roofing	Geen asbest	-
5.1 Code: 23-0095-18-M04	Puntmonster	-

6. Mastiek Ramen en Deuren	Geen asbest	-
6.1 Code: 23-0095-18-M05	Mengmonster	-
7. Asbestkoord Woonkamer	Geen asbest	-
7.1 Code: 23-0095-18-M02	Puntmonster	-
8. Asbestkoord Keuken	Geen asbest	-
8.1 Code: 23-0095-18-M03	Puntmonster	-
