Asbestinventarisatetest

Palmstraat 16/0002, 2950 Kapellen

Attestnummer : 20231112-000004.000

Uitgegeven op : 12.11.2023

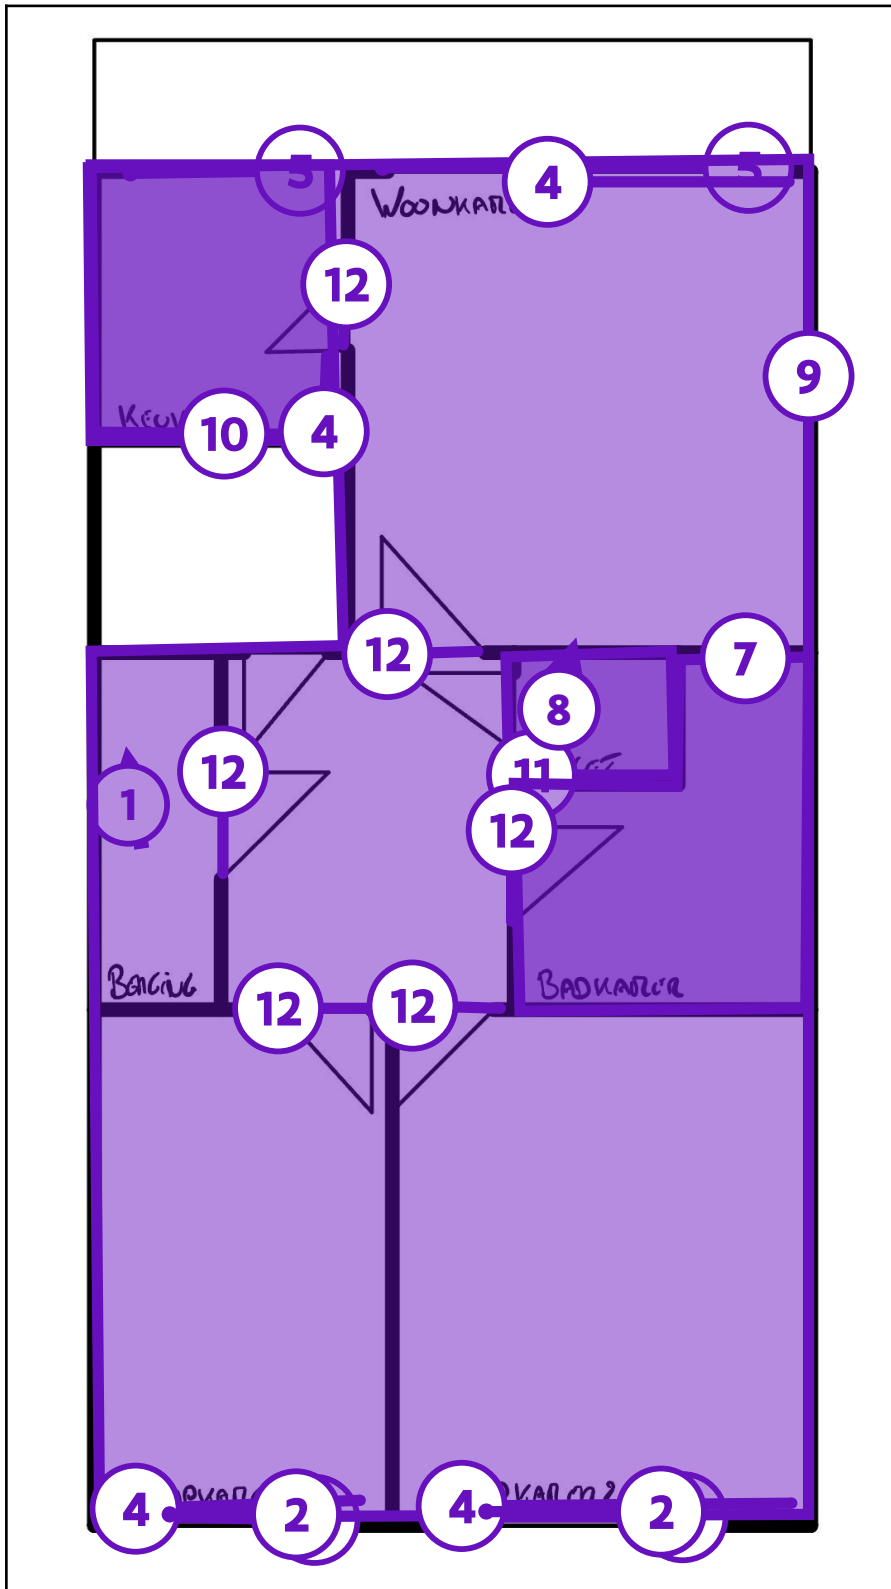
Plan 1.1: Plan

1. Cv-installatie vernieuwd - niet asbestverdacht	Advies	-
2. Venstertabletten natuursteen - niet asbestverdacht	Advies	-
4. Geen asbestverdachte pakkingen rond radiatoren	Advies	-
5. Kit buitenschrijnwerk - niet asbestverdacht	Advies	-
7. Badkamer - niet asbestverdacht	Advies	-
8. Elektrische installatie - niet asbestverdacht	Advies	-
9. Vloerzeilen flexibel - niet asbestverdacht	Advies	-
10. Keuken - niet asbestverdacht	Advies	-
11. Toilet - niet asbestverdacht	Advies	-
12. tusendorpels natuursteen - niet asbestverdacht	Advies	-

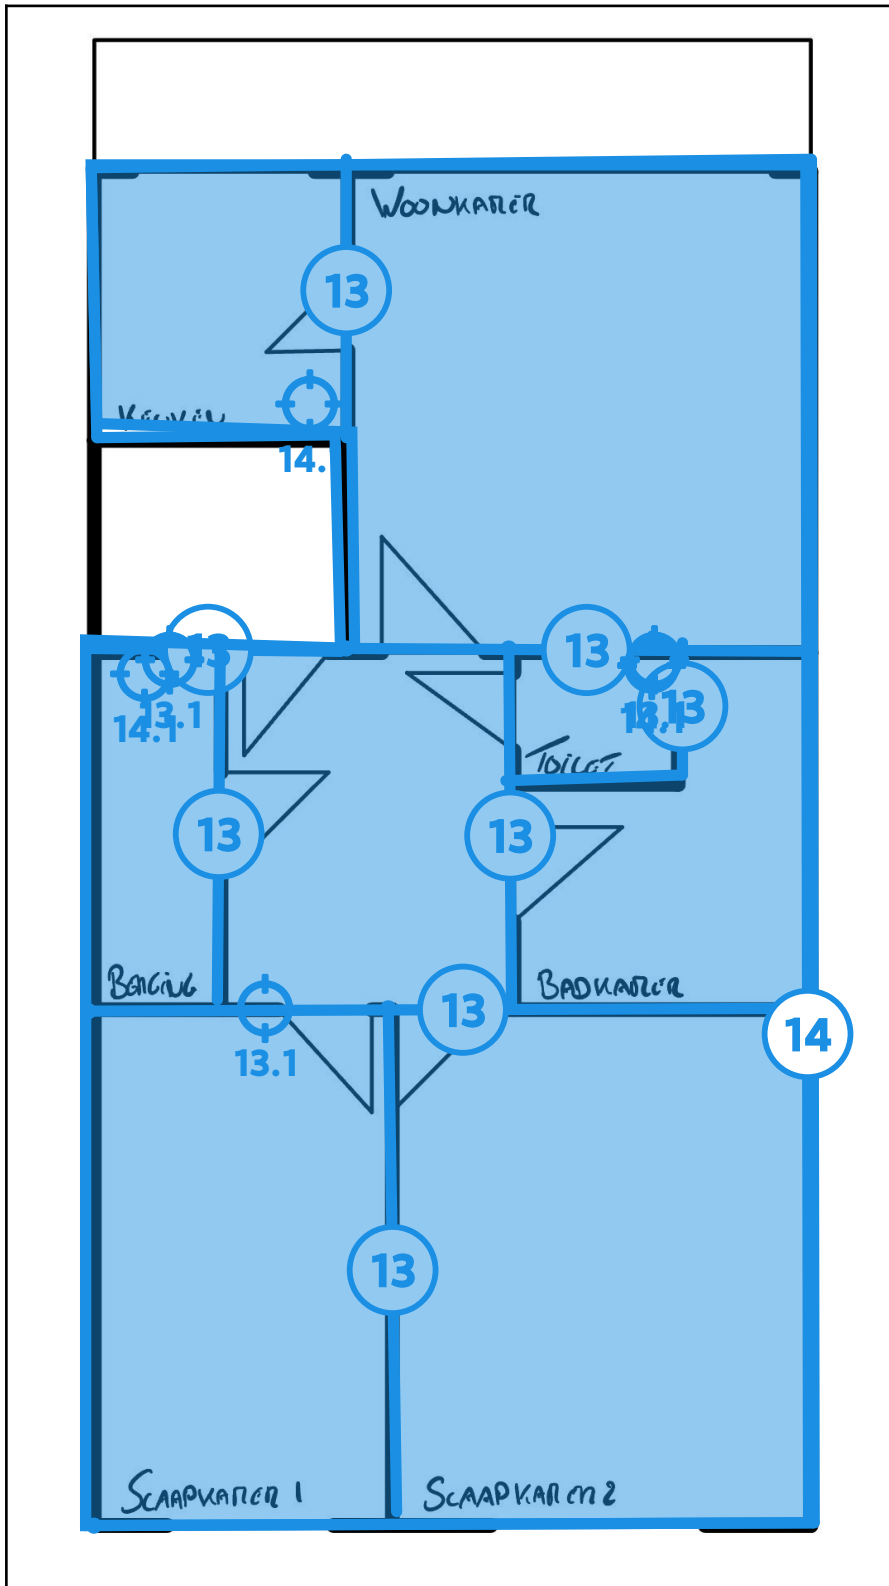
Plan 1.2: Plan_pleisterwerk

13. Pleisterwerk muren	Geen asbest	-
13.1 Code: Staal 01	Mengmonster	-
14. Pleisterwerk plafond	Geen asbest	-
14.1 Code: Staal 02	Mengmonster	-

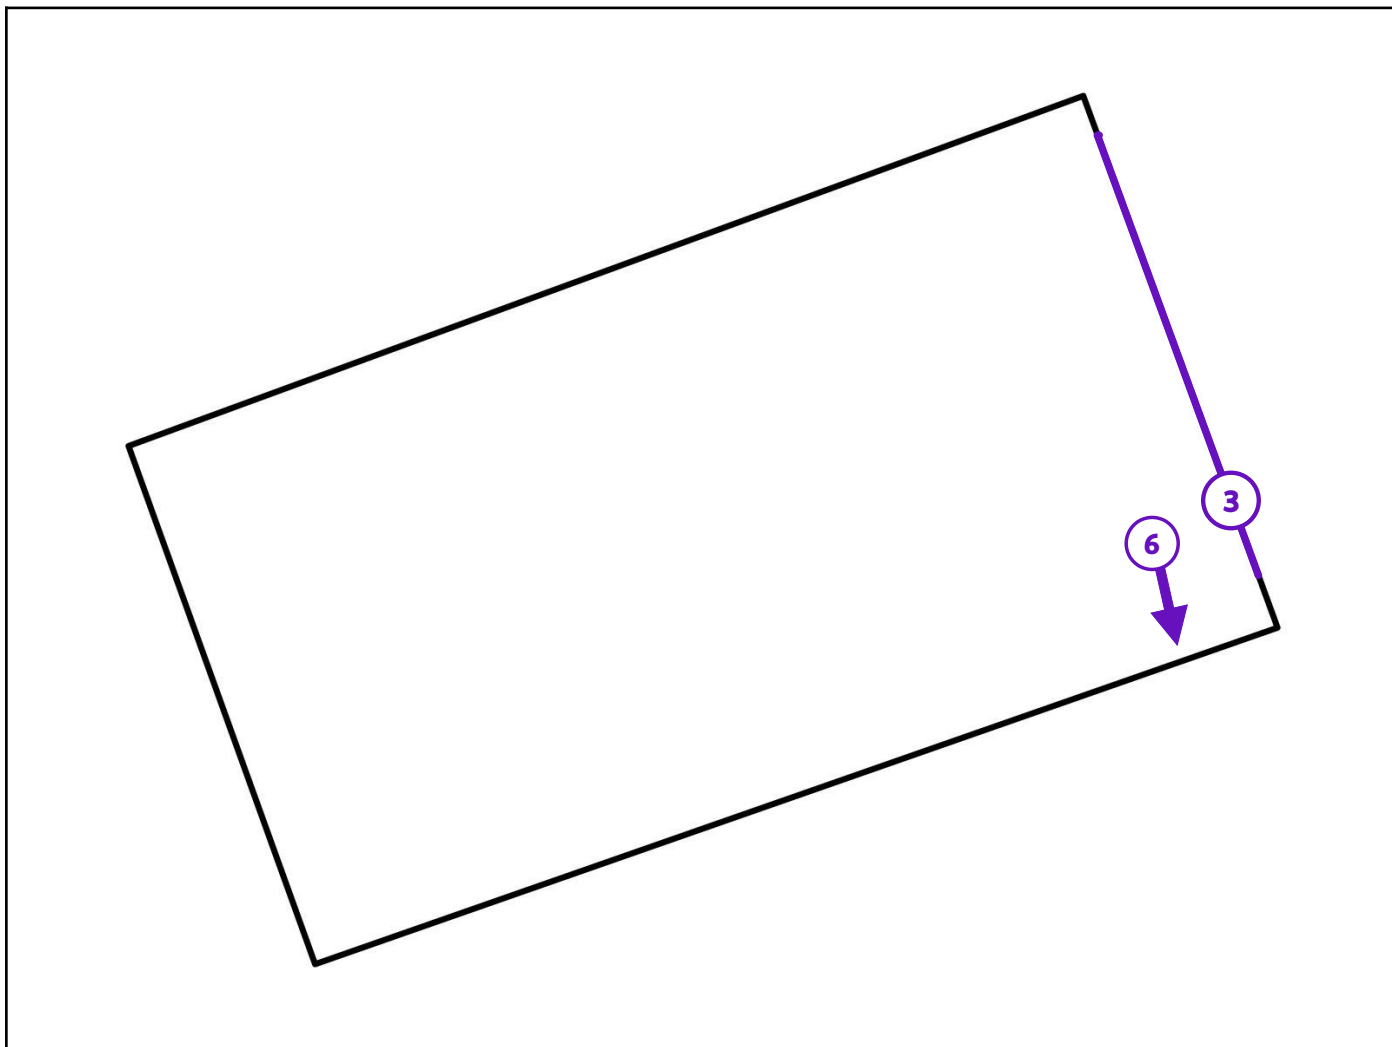
Plan 2.1: Hoofdgebouw plan

Beschrijving	Type	Actie
3. Kit garagepoort - niet asbestverdacht	Advies	-
6. Elektrische installatie garage - niet asbestverd.	Advies	-
