Asbestinventarisatetest

Kammenstraat 45/B1, 2910 Essen

Attestnummer : 20240906-000240.000

Uitgegeven op : 06.09.2024

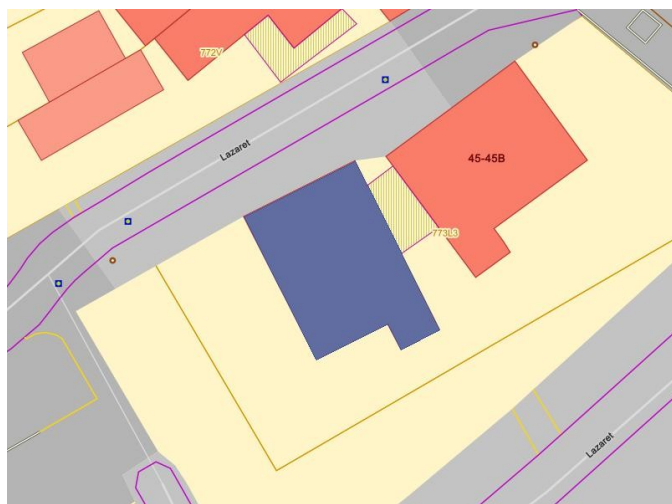
Zone 1: Appartement

- 0 Asbestmaterialen
- 0 Beperkingen
- 0 Uitsluitingen
- 0 Roerende goederen
- 0 Puin, steenslag, (water)bodem
- 3 Adviezen**
- 4 Geen asbest**
