Asbestinventarisatetest

Prelaat Deckersstraat 10, 2920 Kalmthout

Attestnummer : 20241007-000277.000

Uitgegeven op : 07.10.2024

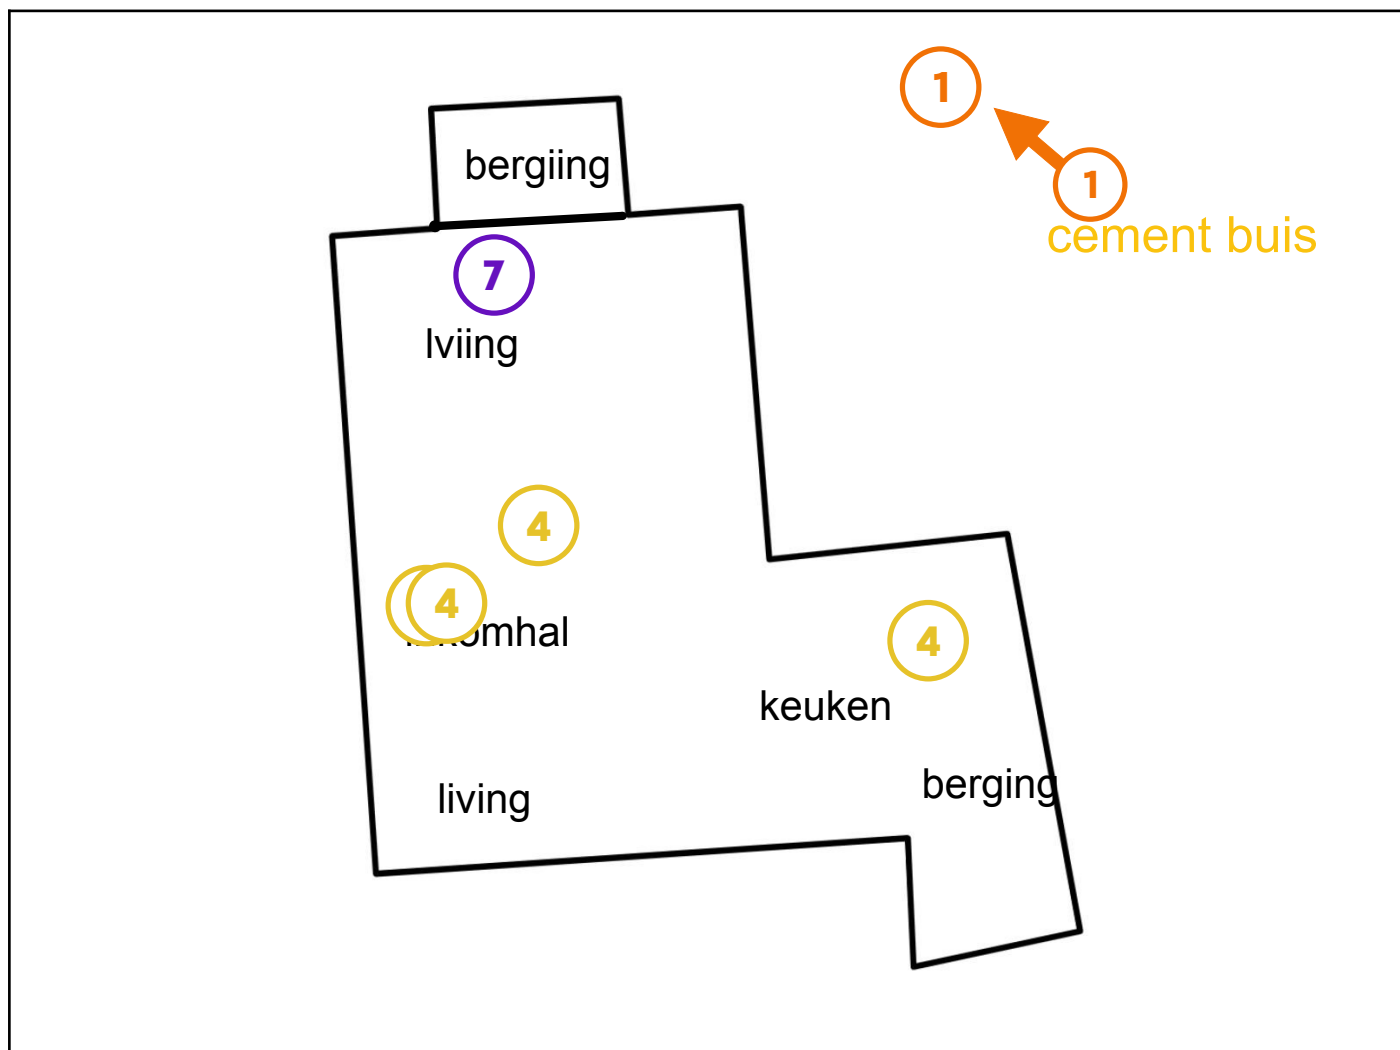
Plan 1.2: Hoofdgebouw plan-gelivloers

Beschrijving	Type	Actie
1. Cement buis	Asbestmateriaal	Verwijderen
3. Bakeliet	Asbestmateriaal	Zorgvuldig beheren
4. Bakeliet schakelaars	Asbestmateriaal	Zorgvuldig beheren
7. Kachelkoord	Advies	-

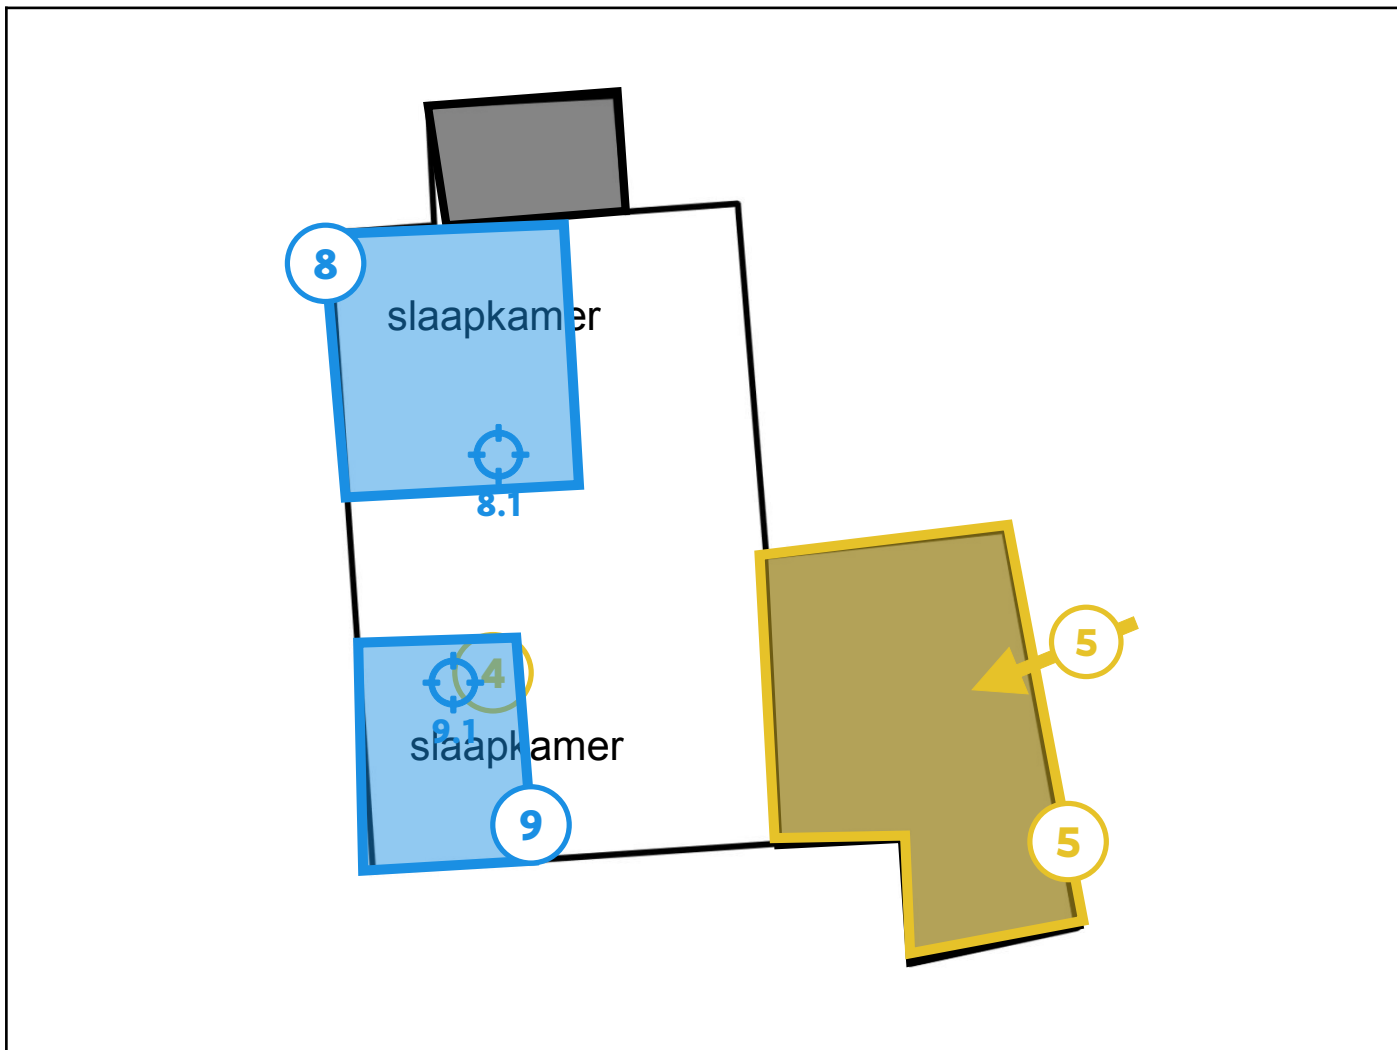
Plan 1.3: Hoofgebouw plan-verdieping

Beschrijving	Type	Actie
4. Bakeliet schakelaars	Asbestmateriaal	Zorgvuldig beheren
5. Roofing plat dak	Asbestmateriaal	Zorgvuldig beheren
8. vloerzeil	Geen asbest	-
8.1 Code: 241492-2	Puntmonster	-
9. vloerzeil	Geen asbest	-
9.1 Code: 241492-1	Puntmonster	-

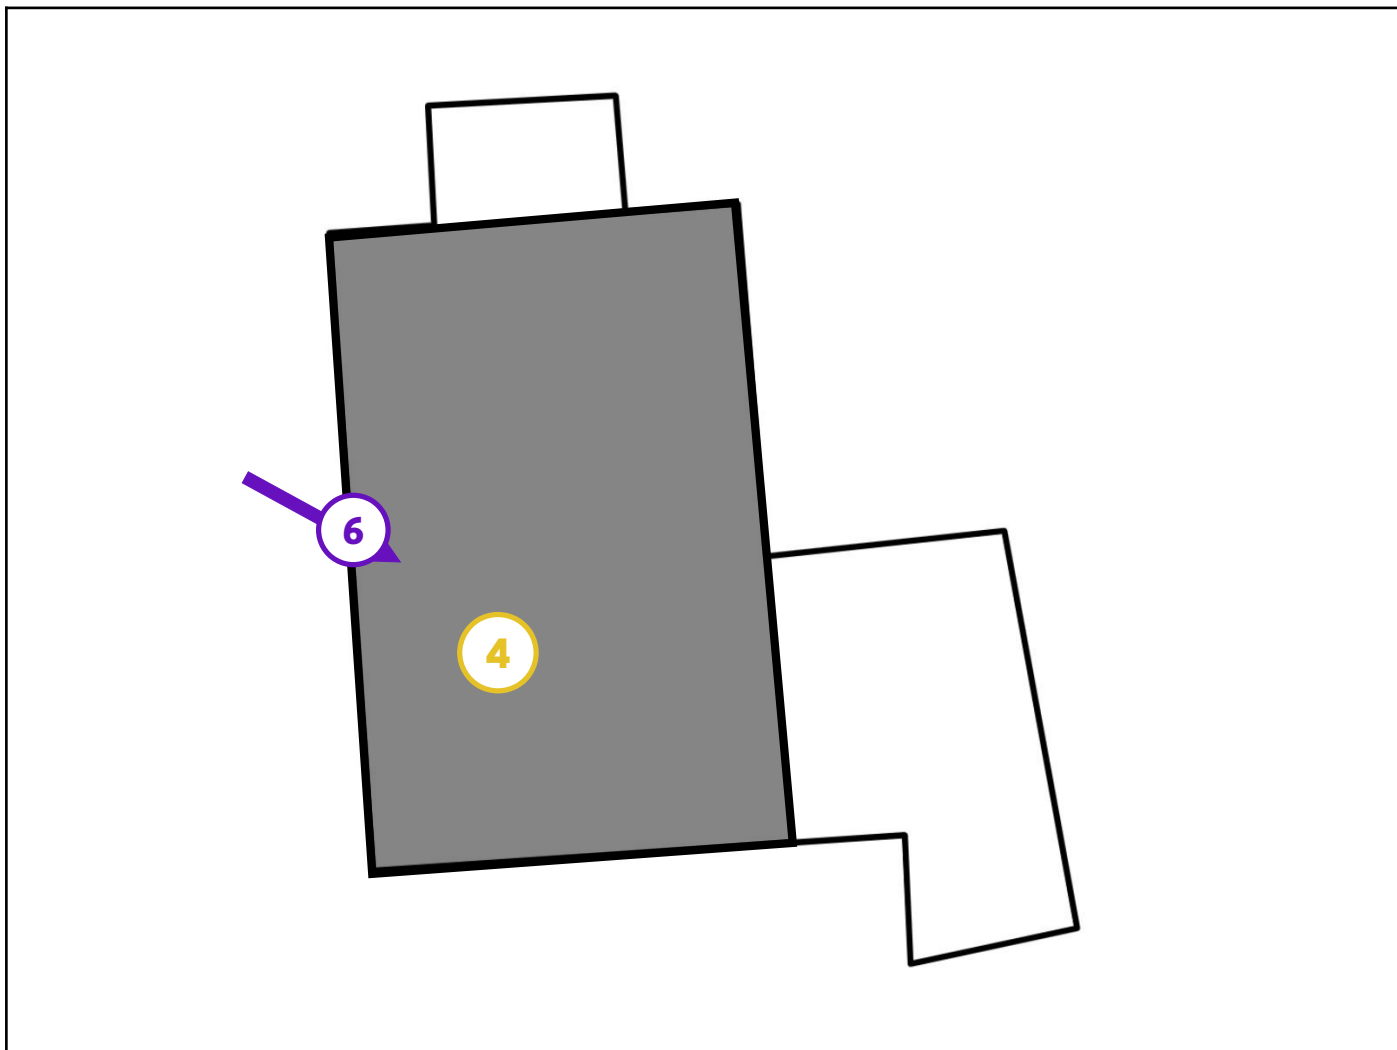
Plan 1.4: Hoofdgebouw plan-zolder

Beschrijving	Type	Actie
4. Bakeliet schakelaars	Asbestmateriaal	Zorgvuldig beheren
6. Onderdak	Advies	-

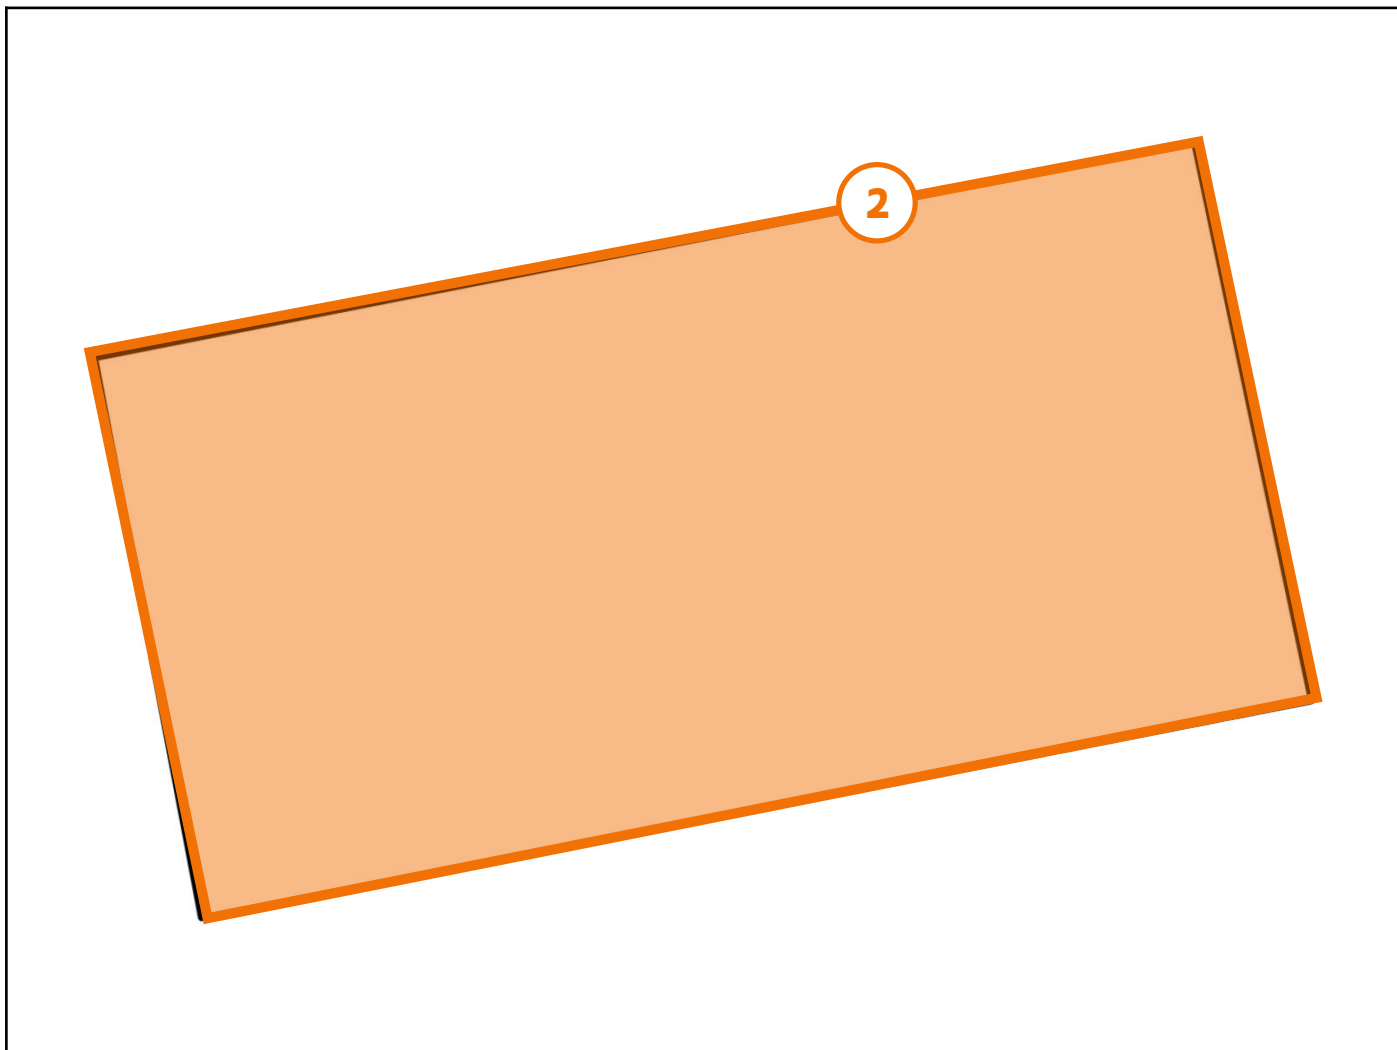
Plan 2.1: Schuur plan

Beschrijving	Type	Actie
2. Golfplaten	Asbestmateriaal	Verwijderen

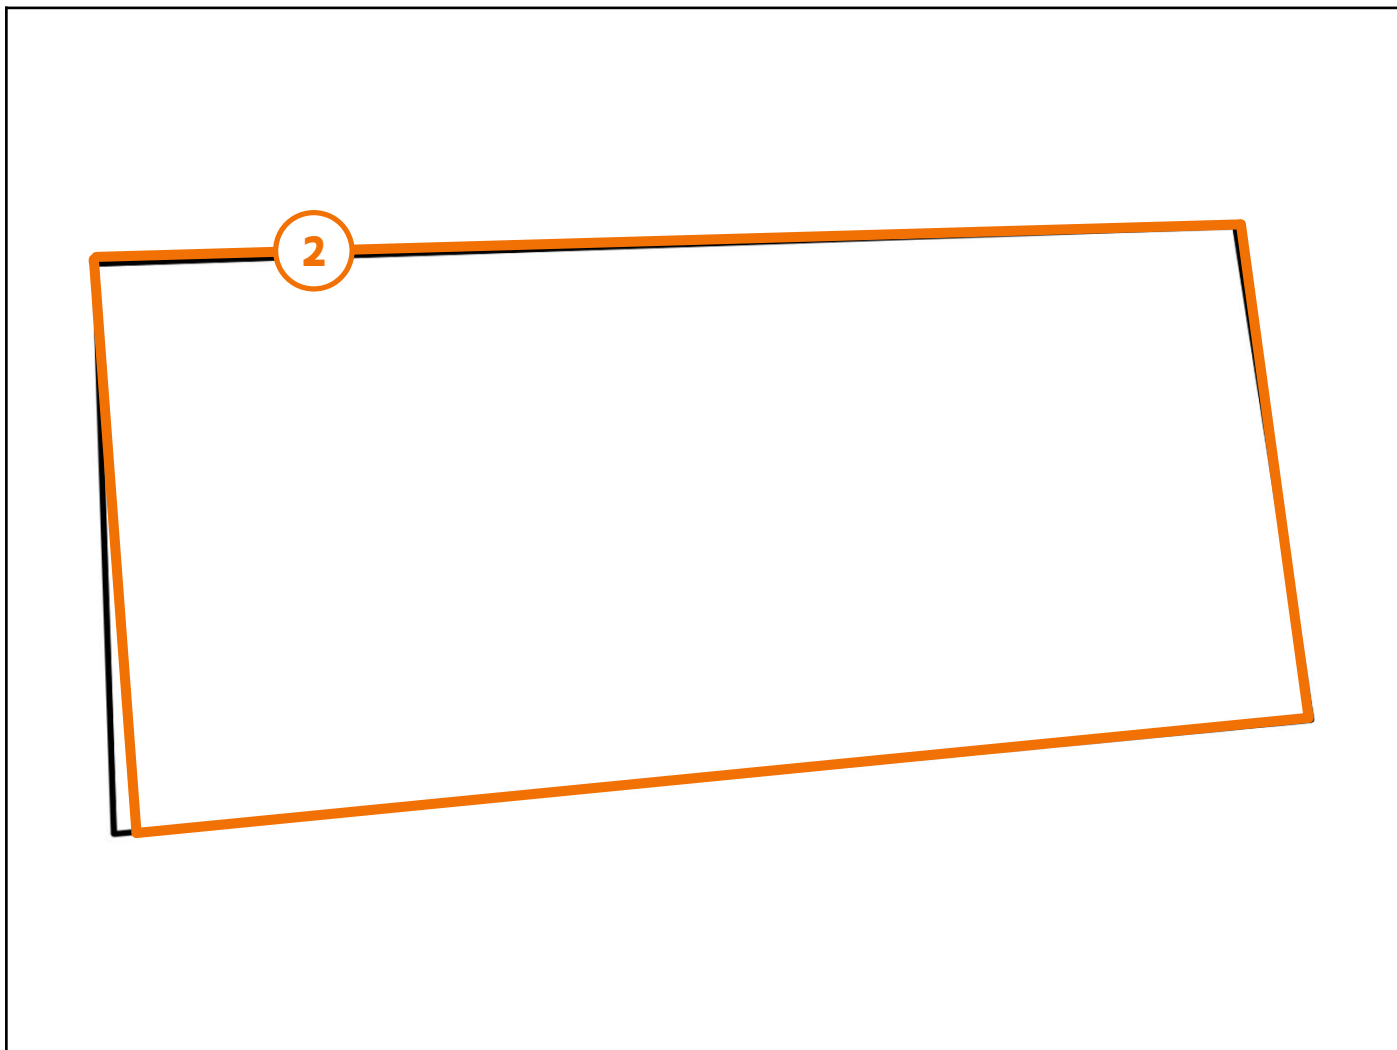
Plan 3.1: Garage

Beschrijving	Type	Actie
2. Golfplaten	Asbestmateriaal	Verwijderen
