Asbestinventarisatetest

Poststraat 22, 3550 Heusden-Zolder

Attestnummer : 20240219-000074.000

Uitgegeven op : 19.02.2024

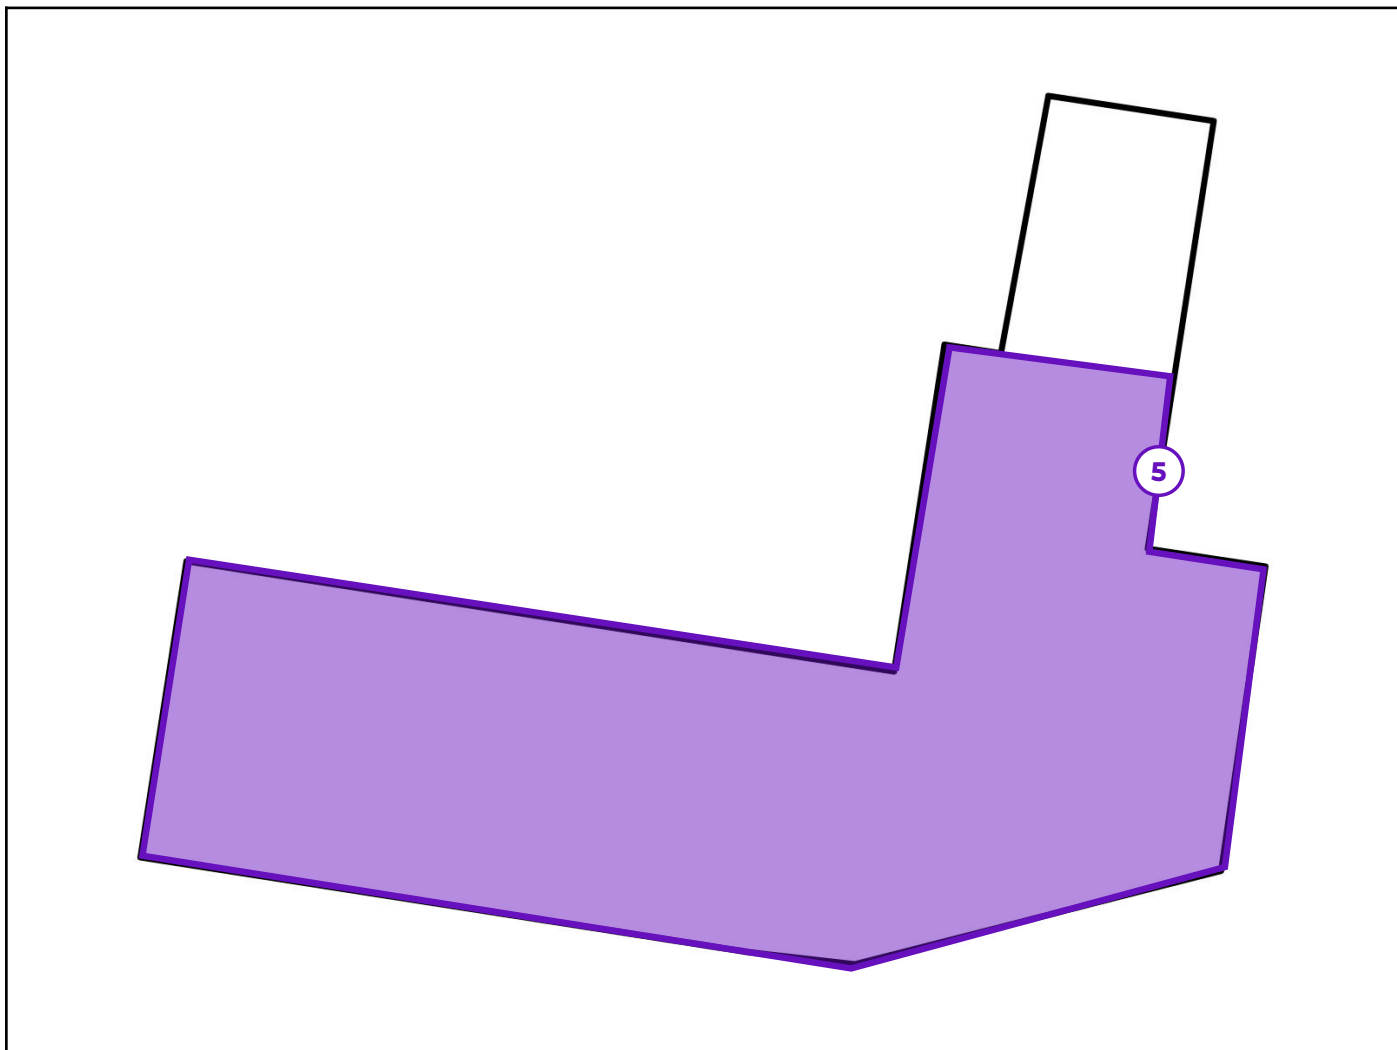
Plan 1.1: Hoofdgebouw plan

Beschrijving	Type	Actie
5. plafonds	Advies	-

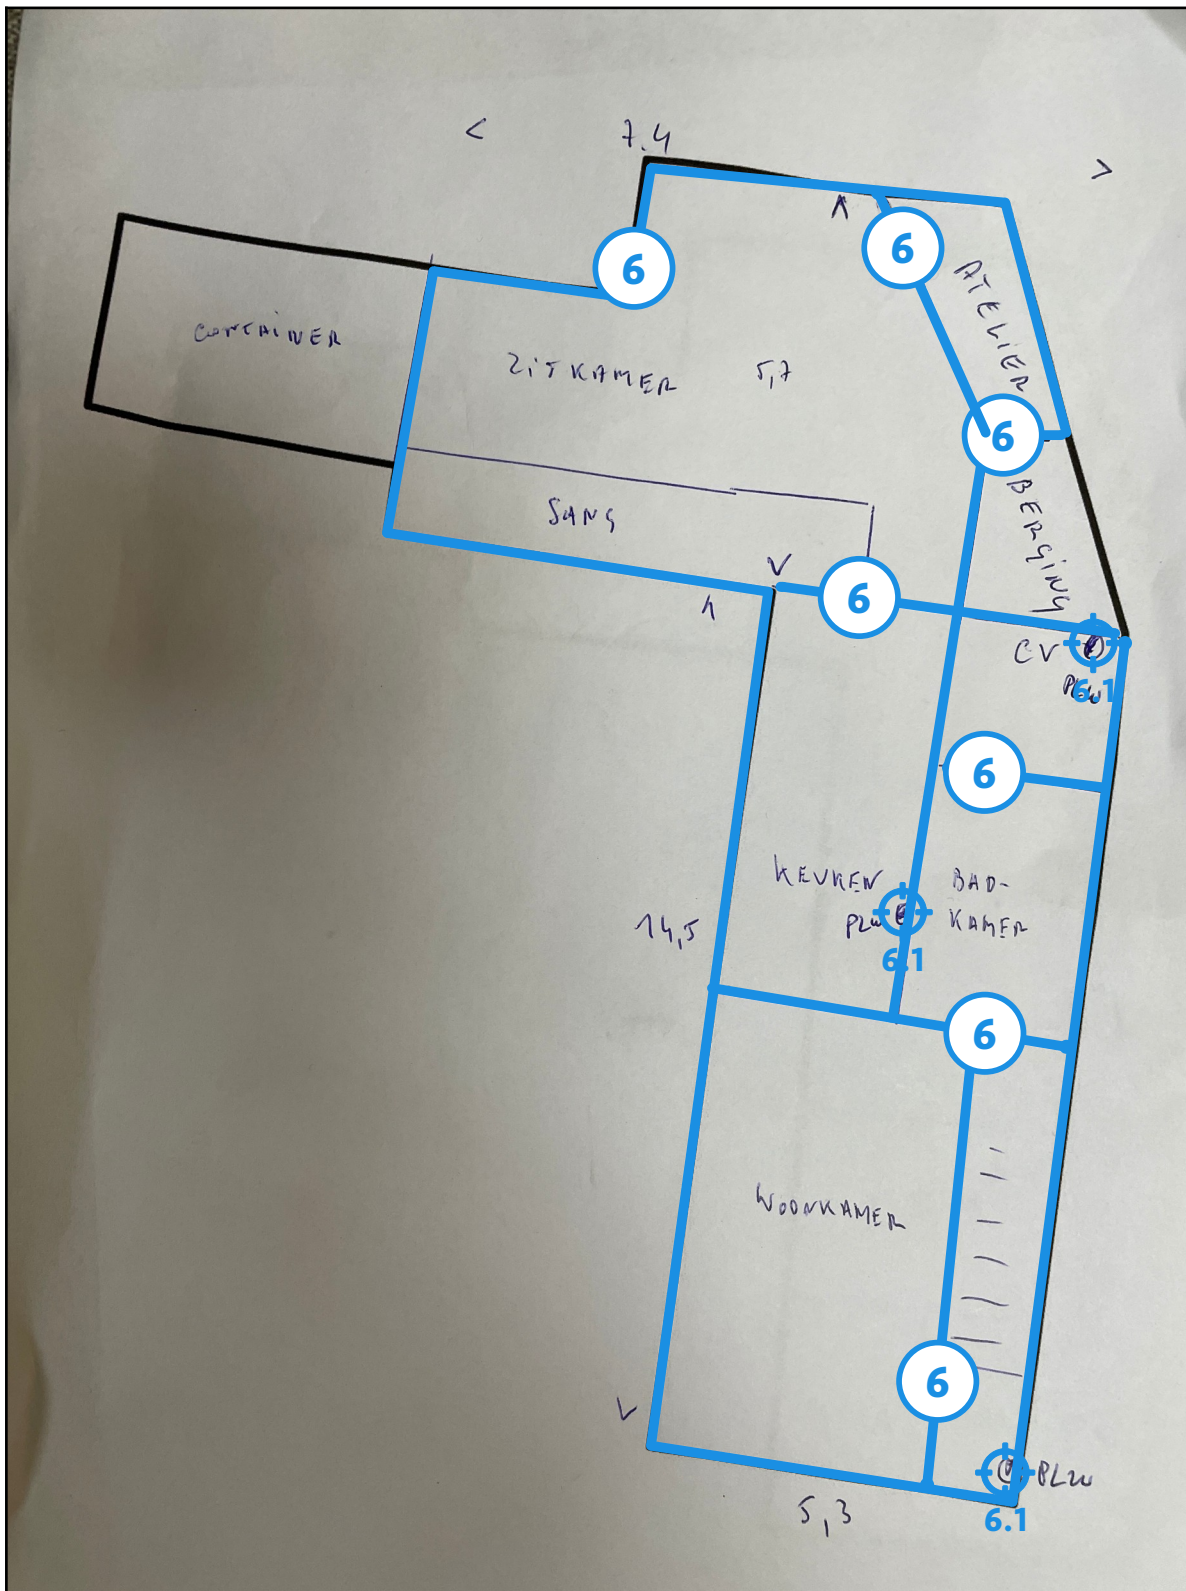
Plan 1.6: IMG_0347

1. oversteken dak.	Asbestmateriaal	Verwijderen
1.1 Code: 23-9339-274-M02	Puntmonster	-
6. pleister wand	Geen asbest	-
6.1 Code: 23-9339-274-M01	Mengmonster	-
