Asbestinventarisatetest

Koolmijnlaan 229, 3550 Heusden-Zolder

Attestnummer : 20240826-000067.000

Uitgegeven op : 26.08.2024

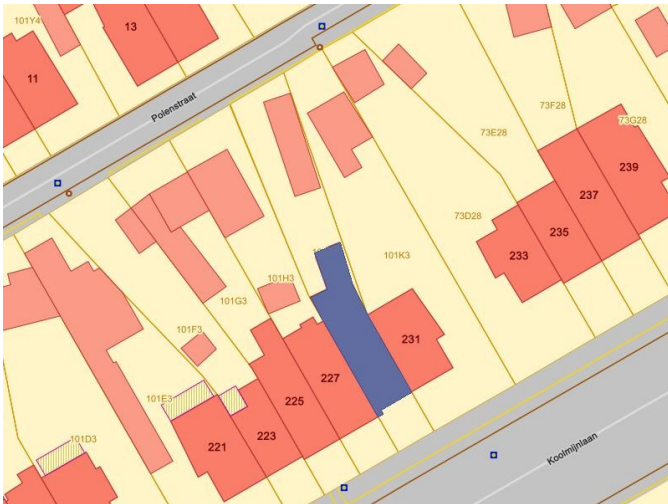
Zone 1: Hoofdgebouw

- 0 Asbestmaterialen
- 0 Beperkingen
- 1 Uitsluitingen**
- 0 Roerende goederen
- 0 Puin, steenslag, (water)bodem
- 1 Adviezen**
- 1 Geen asbest**

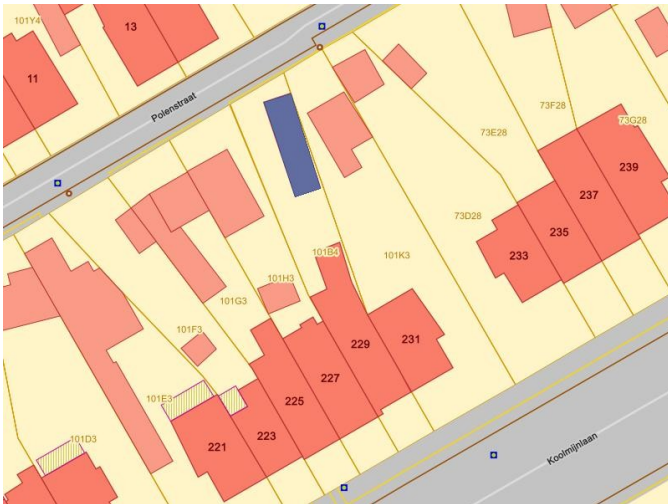
Zone 2: Bijgebouw

2 Asbestmaterialen
