Asbestinventarisatetest

Kerkdreef 7, 2310 Rijkevorsel

Attestnummer : 20230921-000015.000

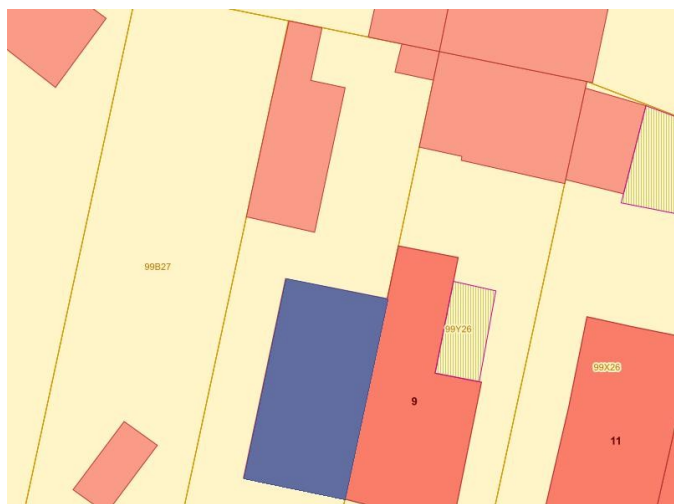
Zone 1: Hoofdgebouw

- 4 Asbestmaterialen**
- 0 Beperkingen
- 0 Uitsluitingen
- 0 Roerende goederen
- 0 Puin, steenslag, (water)bodem
- 0 Adviezen
- 3 Geen asbest**

5. roofing plat dak huis	Asbestmateriaal	Zorgvuldig beheren
6. bakeliet schakelaars en stopcontacten	Asbestmateriaal	Zorgvuldig beheren
8. vinyl verdiep 1	Geen asbest	-
8.1 Code: 3.	Puntmonster	-

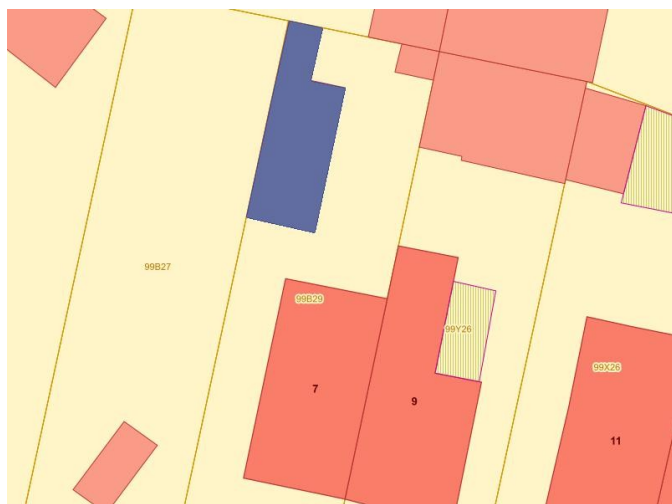
Zone 2: Bijgebouw

3 Asbestmaterialen

Beschrijving	Type	Actie
1. Golfplaten achterbouw	Asbestmateriaal	Verwijderen
3. raam garage - bijgebouw	Asbestmateriaal	Zorgvuldig beheren
7. roofing garage	Asbestmateriaal	Zorgvuldig beheren

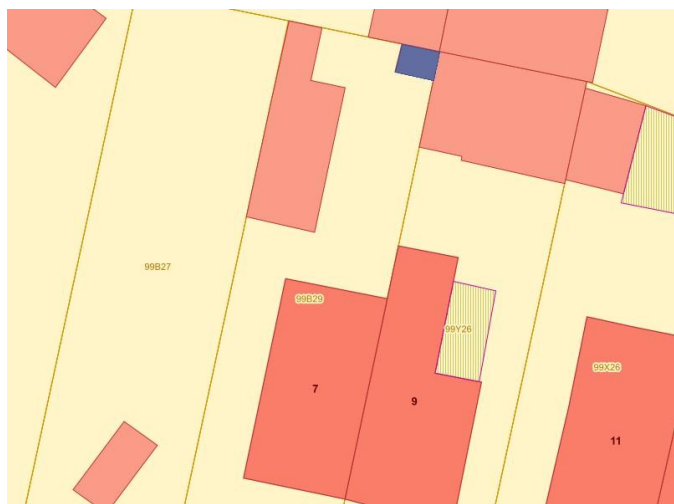
Zone 3: Bijgebouw

- 0 Asbestmaterialen
- 0 Beperkingen
- 0 Uitsluitingen
- 0 Roerende goederen
- 0 Puin, steenslag, (water)bodem
- 0 Adviezen
- 0 Geen asbest
