# Asbestinventarisatetest

Heizijde 107, 2300 Turnhout

Attestnummer : 20230726-000136.000

Uitgegeven op : 26.07.2023

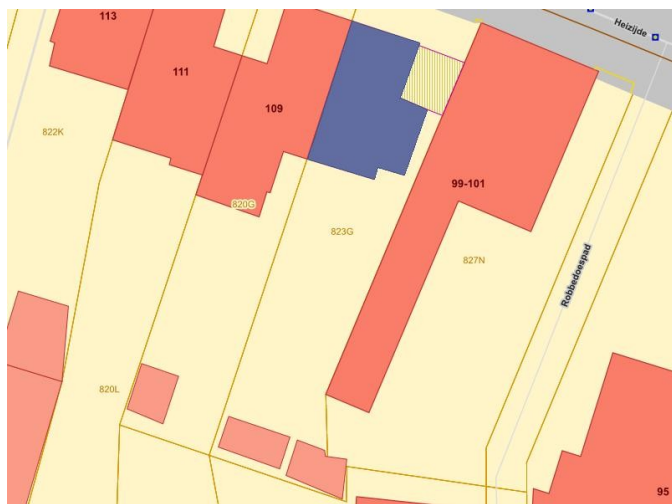
# Zone 1: Woning

- 0 Asbestmaterialen
- 0 Beperkingen
- 0 Uitsluitingen
- 0 Roerende goederen
- 0 Puin, steenslag, (water)bodem
- 3 Adviezen**
- 4 Geen asbest**

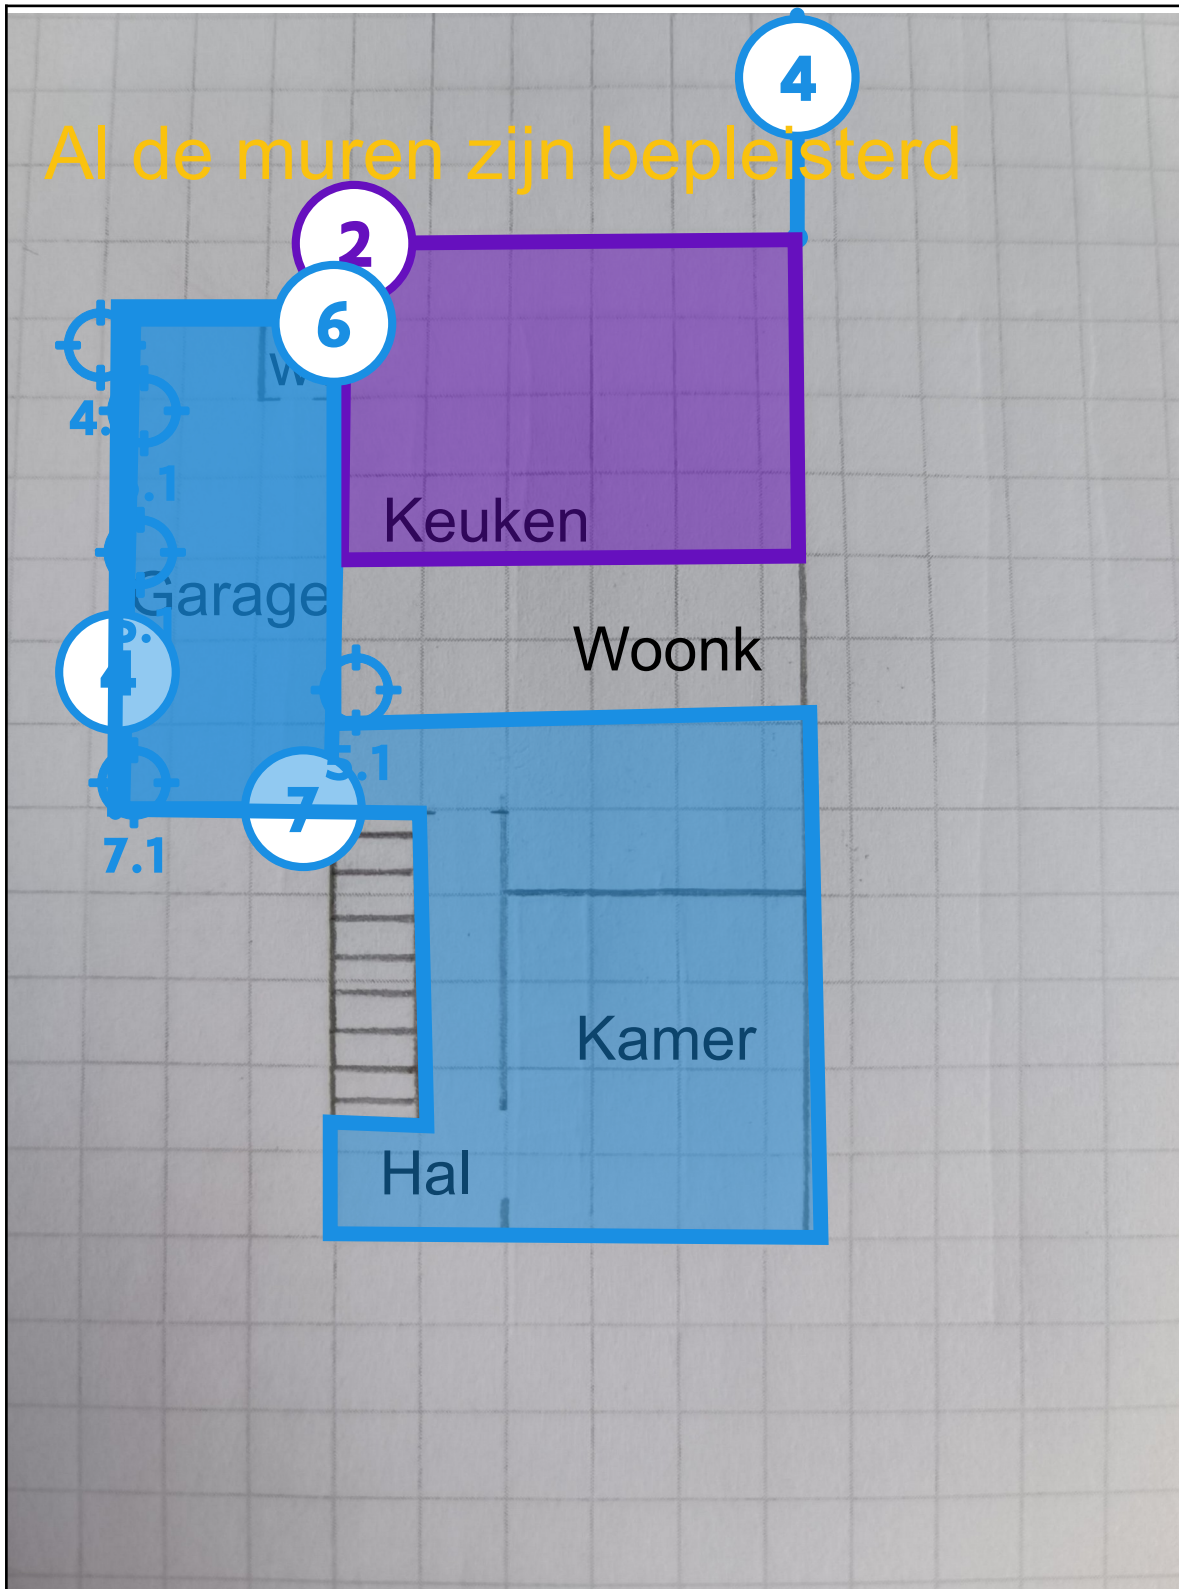
## Plan 1.1: Gelijkvloers

2. Plat dak boven keuken en werkplaats: Epdm	Advies	-
4. Crepi buitengevel	Geen asbest	-
4.1 Code: 17/7003	Puntmonster	-
5. Pleisterwerk muren	Geen asbest	-
5.1 Code: 17/7001	Mengmonster	-
6. Pleisterwerk plafond	Geen asbest	-
6.1 Code: 17/7002	Mengmonster	-
7. Roofing garage	Geen asbest	-
7.1 Code: 17/7004	Puntmonster	-

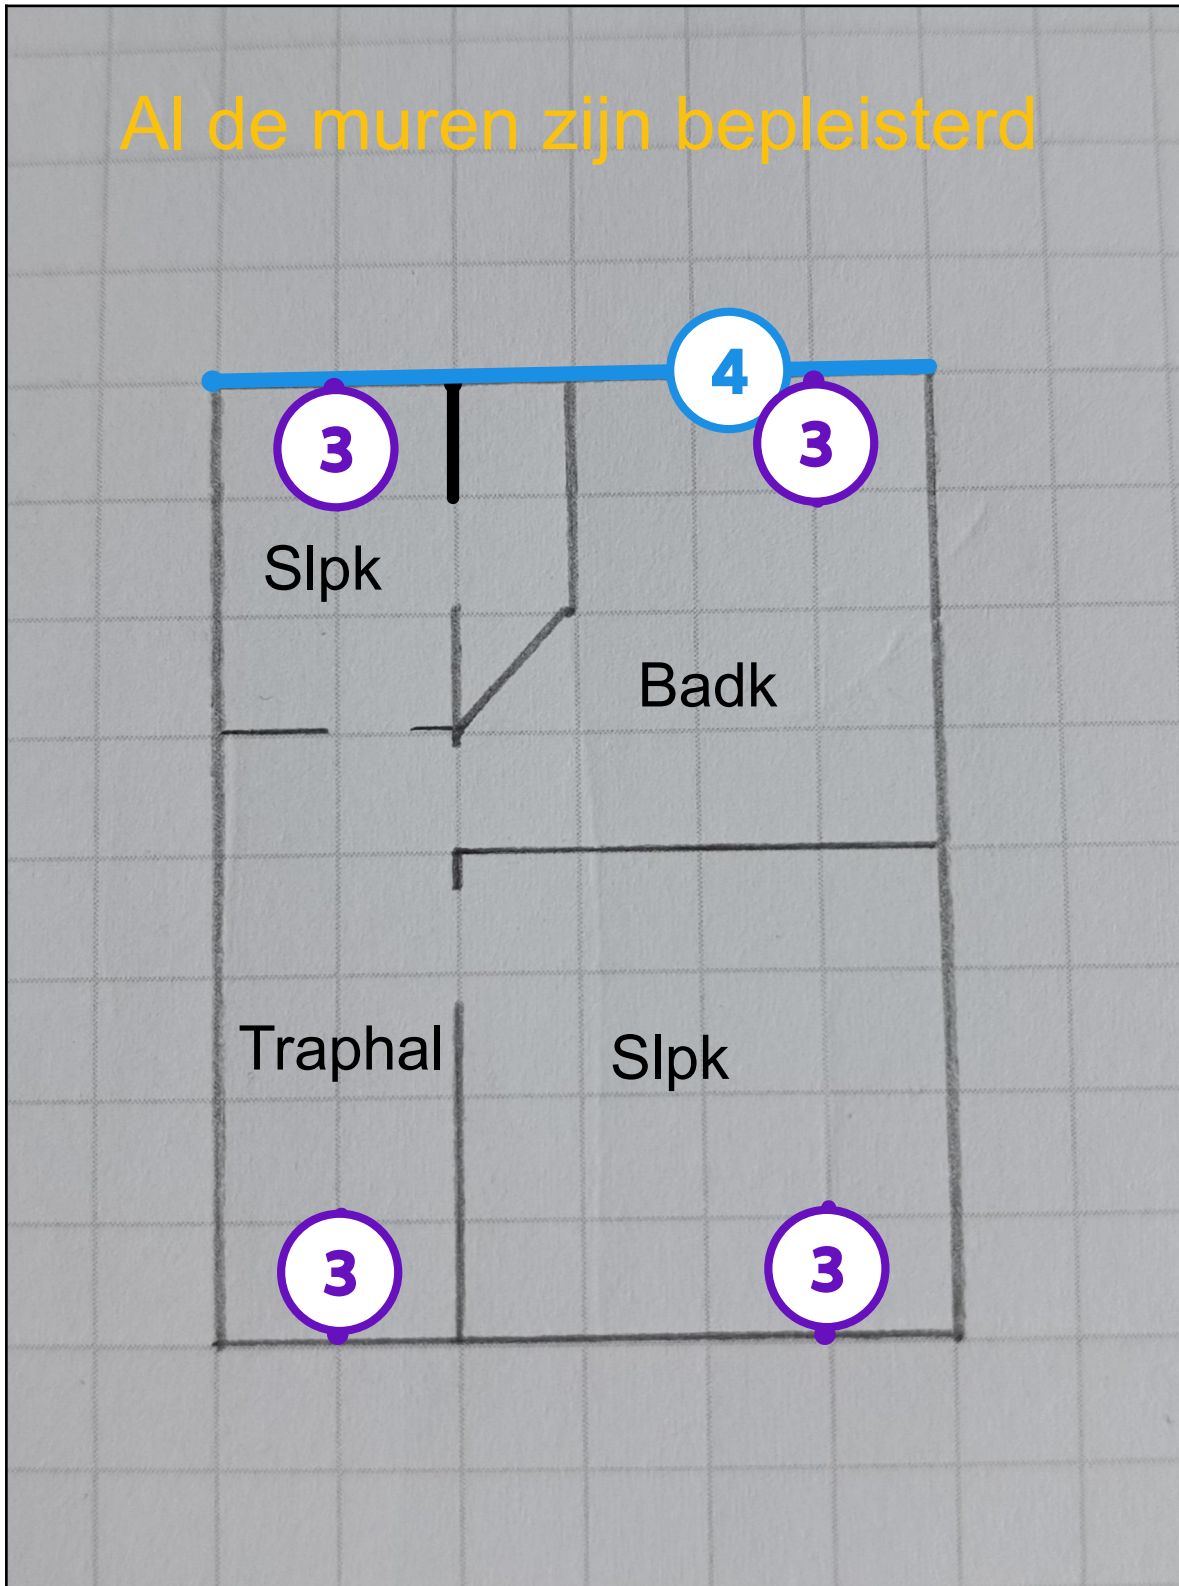
## Plan 1.2: Eerste verdieping

3. Leien dakkapel	Advies	-
4. Crepi buitengevel	Geen asbest	-
5. Pleisterwerk muren	Geen asbest	-

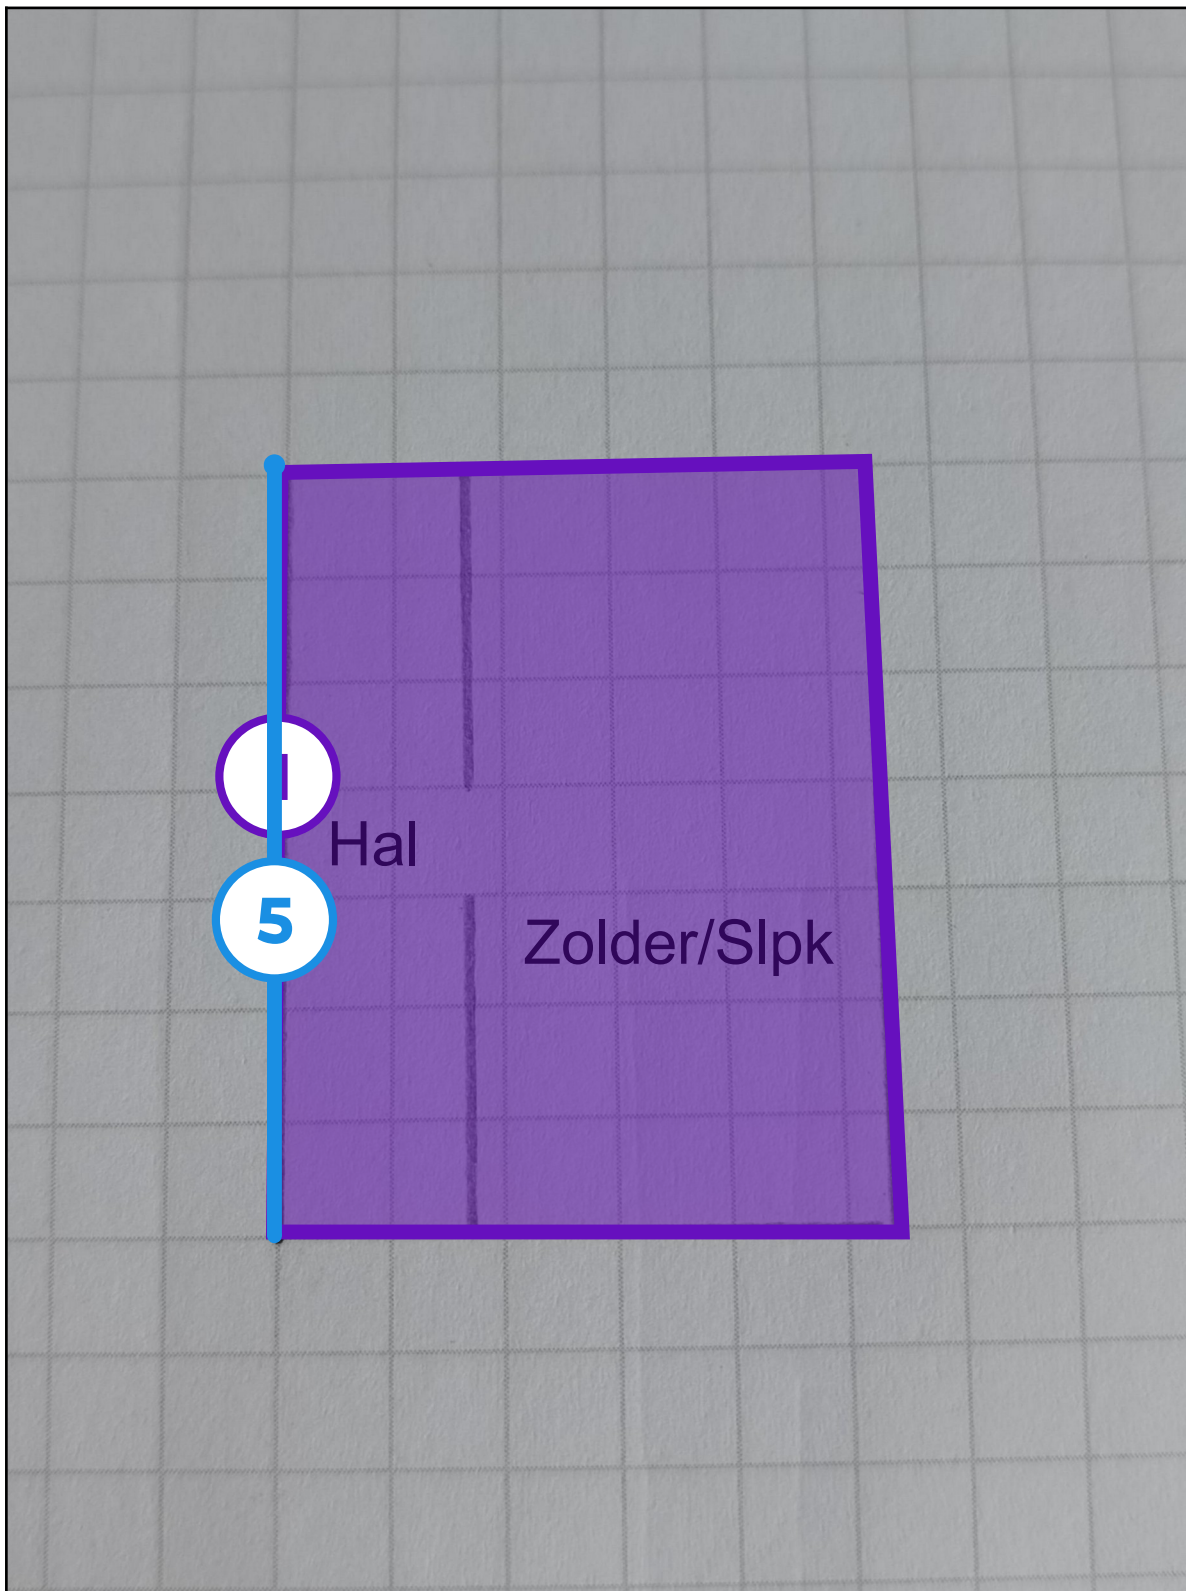
## Plan 1.3: Zolderverdieping

1. Onderdak	Advies	-
5. Pleisterwerk muren	Geen asbest	-

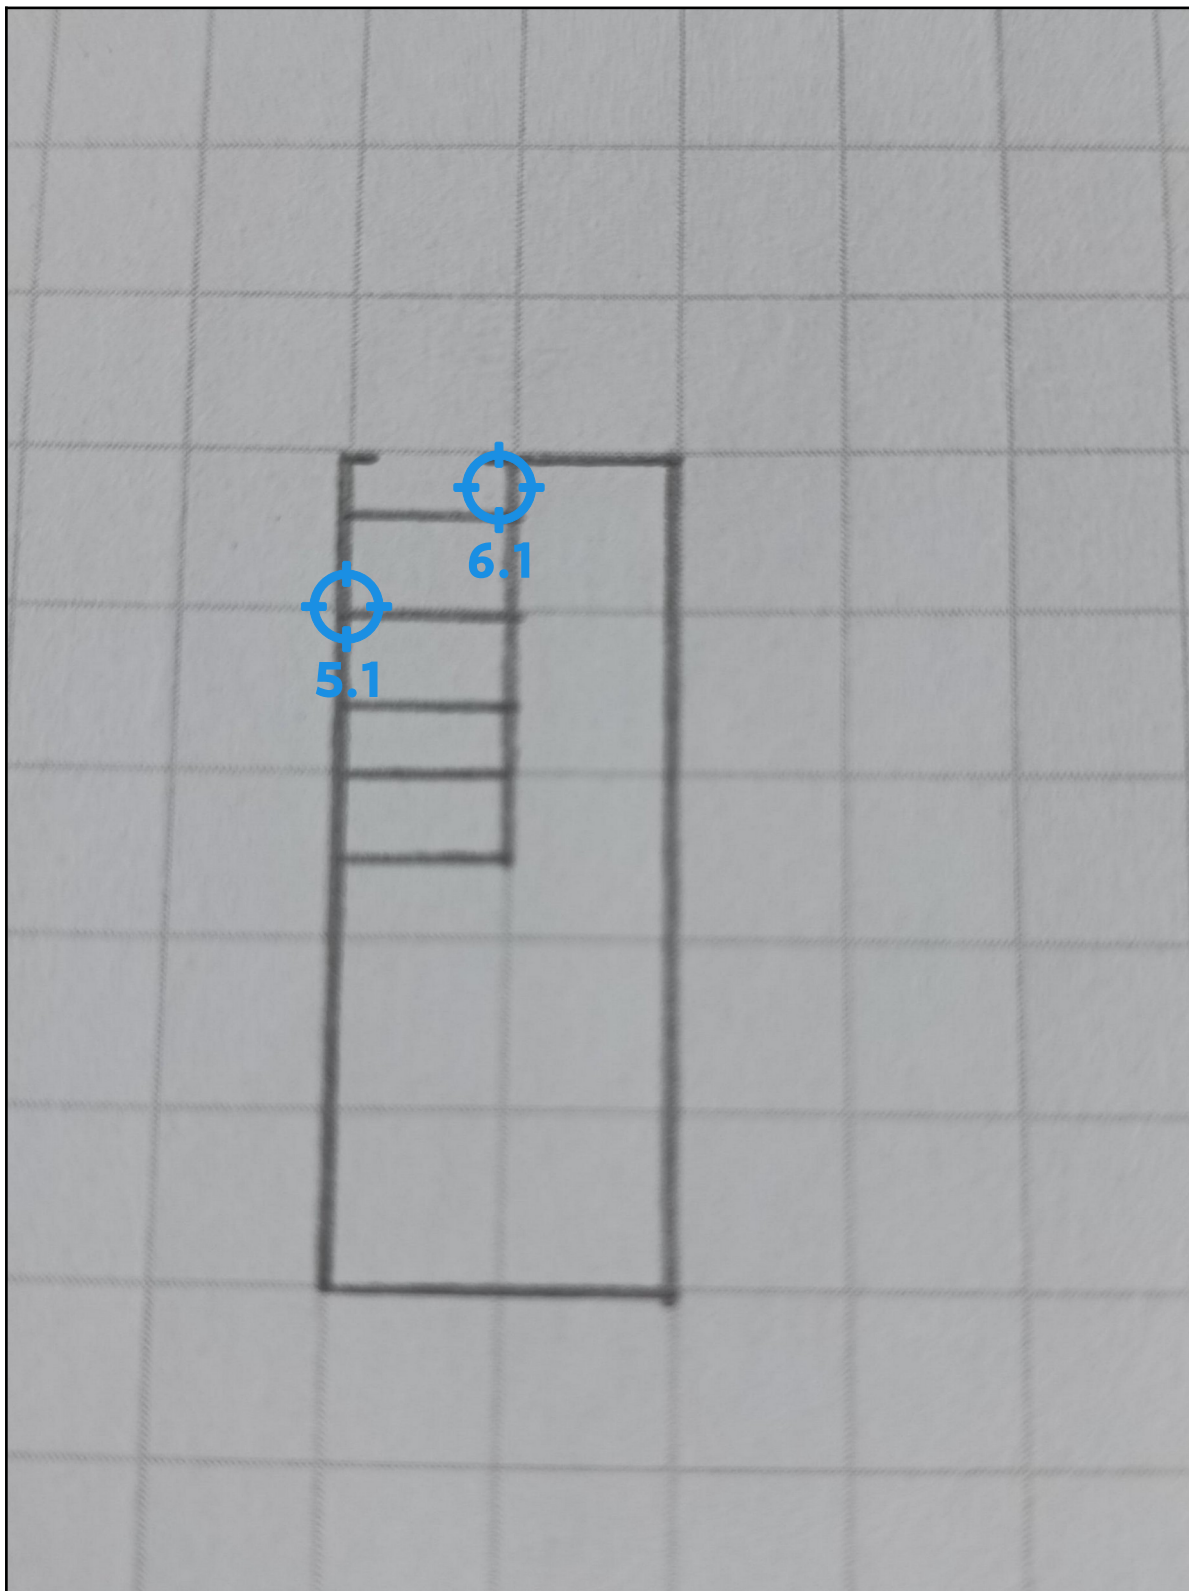
## Plan 1.4: Kelder

5. Pleisterwerk muren	Geen asbest	-
5.1 Code: 17/7001	Mengmonster	-
6. Pleisterwerk plafond	Geen asbest	-
6.1 Code: 17/7002	Mengmonster	-

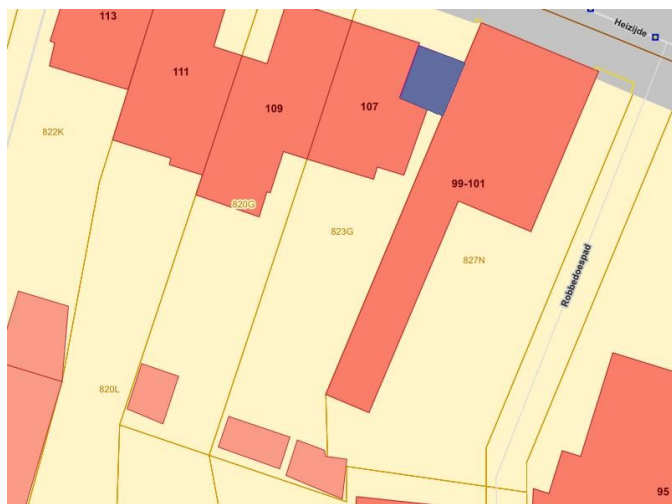
## Zone 2: Carport

- 0 Asbestmaterialen
- 0 Beperkingen
- 0 Uitsluitingen
- 0 Roerende goederen
- 0 Puin, steenslag, (water)bodem
- 0 Adviezen
- 0 Geen asbest

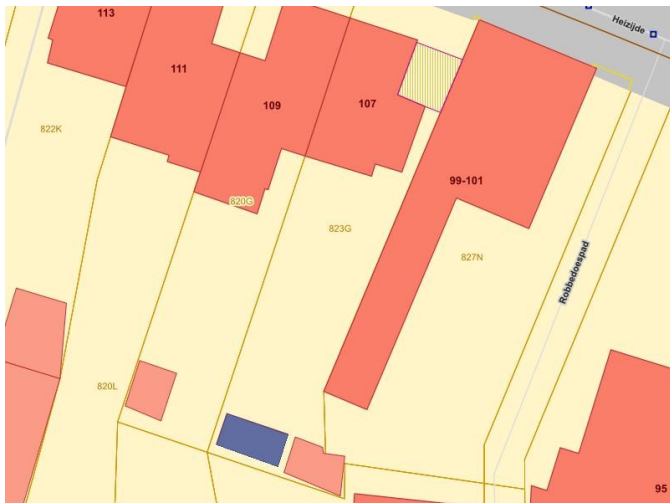
## Zone 3: Werkplaats

- 0 Asbestmaterialen
- 0 Beperkingen
- 0 Uitsluitingen
- 0 Roerende goederen
- 0 Puin, steenslag, (water)bodem
- 1 Adviezen**
- 0 Geen asbest

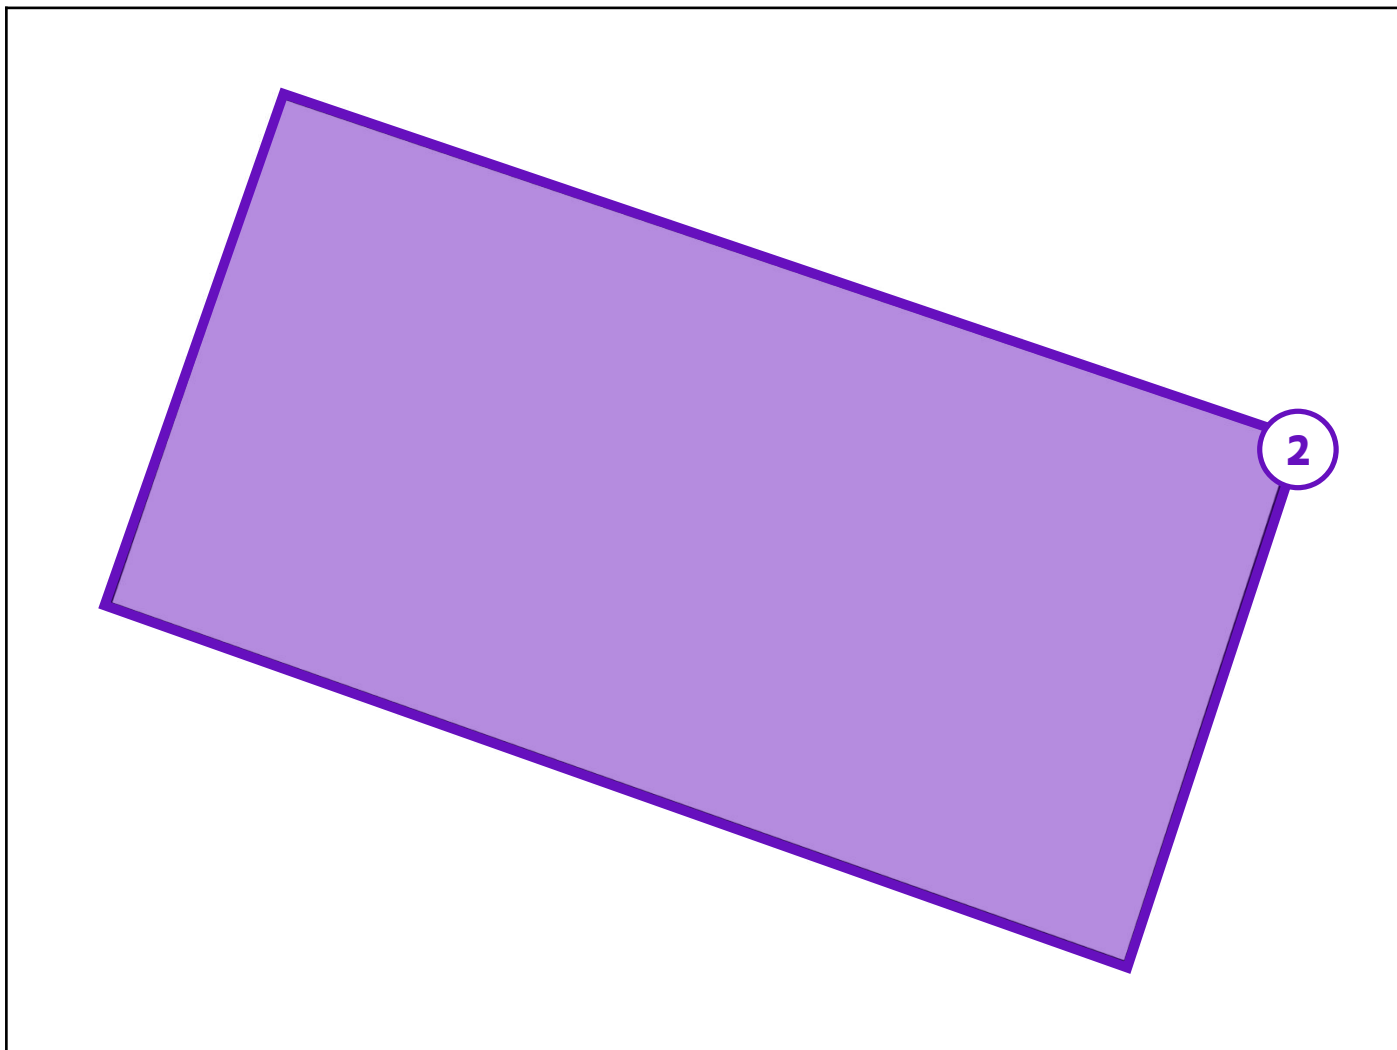
## Plan 3.1: Werkplaats plan

Beschrijving	Type	Actie
2. Plat dak boven keuken en werkplaats: Epdm	Advies	-

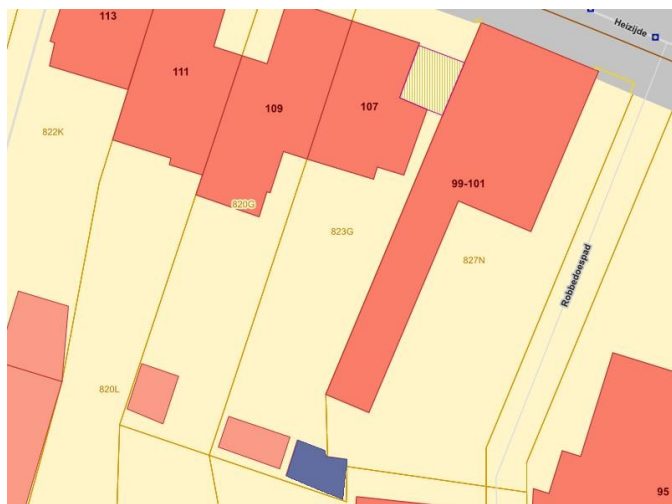
## Zone 4: Tuinhok

- 0 Asbestmaterialen
- 0 Beperkingen
- 0 Uitsluitingen
- 0 Roerende goederen
- 0 Puin, steenslag, (water)bodem
- 0 Adviezen
- 0 Geen asbest
