Asbestinventarisatetest

Schuttershofstraat 15, 2330 Merksplas

Attestnummer : 20240612-000409.001

Niet-asbestveilig

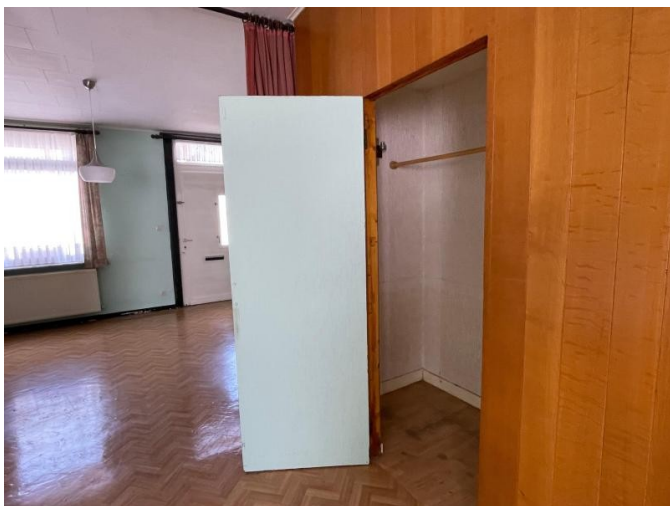
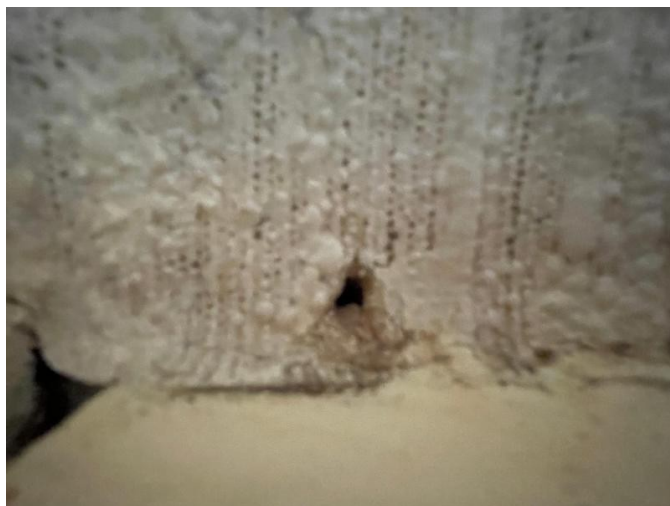
Beschrijving	Vloerzeil in wasplaats en woonkamer woning
Omgeving	Binnen
Primaire drager	Vloer
Bindmiddel van materiaal	Karton - papier - viltachtig

Gebondenheid op basis van bindmiddel	Niet-hechtgebonden
Hoeveelheid (oppervlakte - aantal)	• 43,00 m ² - 1 stuk
Totale oppervlakte	43,00 m ²
Identificatiemethode	Vaststelling met monstername
Destructieve handeling voor identificatie	Nee
Opmerking	Er bevindt zich een vloerzeil in de woonkamer en in de wasplaats. De andere ruimtes hebben ofwel een niet verdachte tegel ofwel vast tapijt als vloer. De vermelde oppervlakte betreft een bereedeneerde schatting. Er worden geen rechten verleend aan dit oppervlakte.

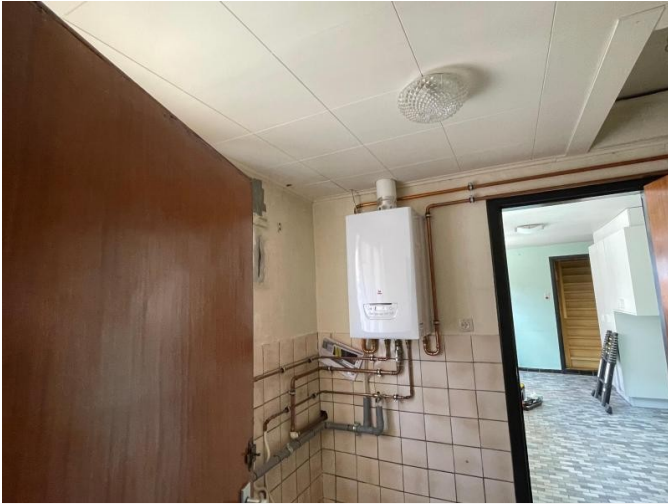
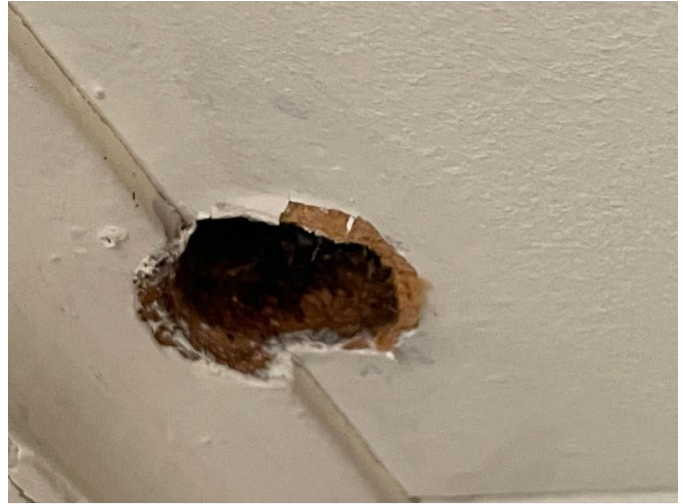
Fiche 20: Valse plafonds gelijkvloers woning uitgezonderd keuken

Geen asbest

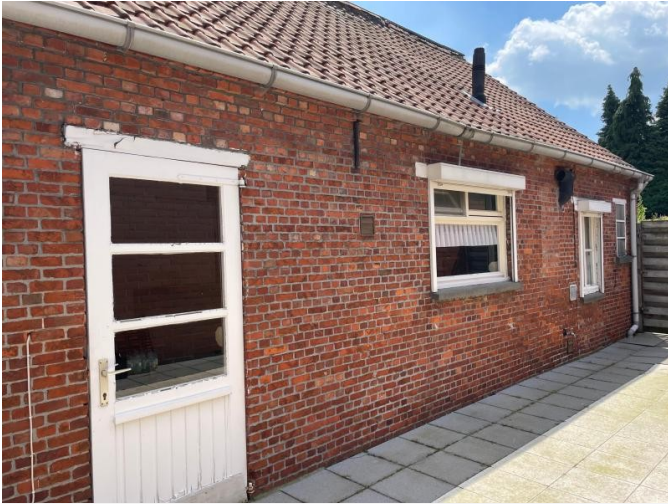
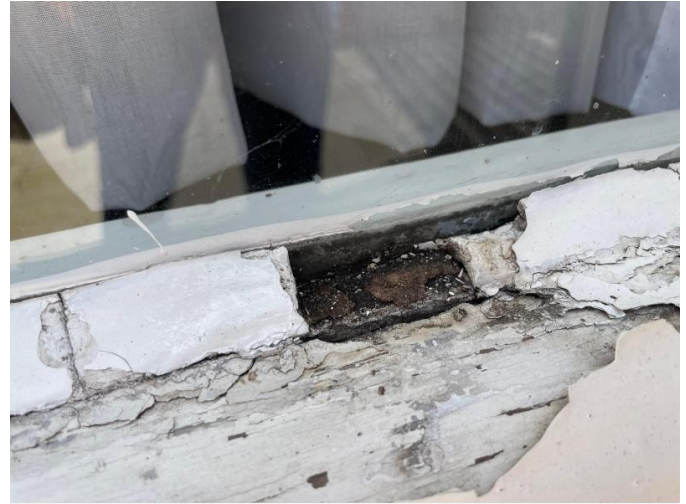
Fiche 21: Stopverf/mastiek tussen glas en raam van de woning en berging

Geen asbest

Beschrijving	Stopverf/mastiek tussen glas en raam van de woning en berging
Omgeving	Grenst aan binnen- en buitenlucht

Primaire drager	Dakopening (raam, ...)
Bindmiddel van materiaal	Kitten, mastiek, pasta
Gebondenheid op basis van bindmiddel	Hecht
Hoeveelheid (gewicht - aantal)	<ul style="list-style-type: none"> • 0,30 kg - 1 stuk
Totaal gewicht	0,30 kg
Identificatiemethode	Vaststelling met monstername
Destructieve handeling voor identificatie	Nee
Opmerking	<p>Alle ramen zijn gecontroleerd van de woning .</p> <p>Het gewicht is een berekende schatting. Er worden geen rechten verleend aan dit gewicht. Het gewicht is een schatting die voorkomt uit de monsterplaatsen en is daarom niet altijd representatief.</p>
