# Asbestinventarisatetest

Molekensstraat 6, 2330 Merksplas

Attestnummer : 20241106-000128.000

Uitgegeven op : 06.11.2024

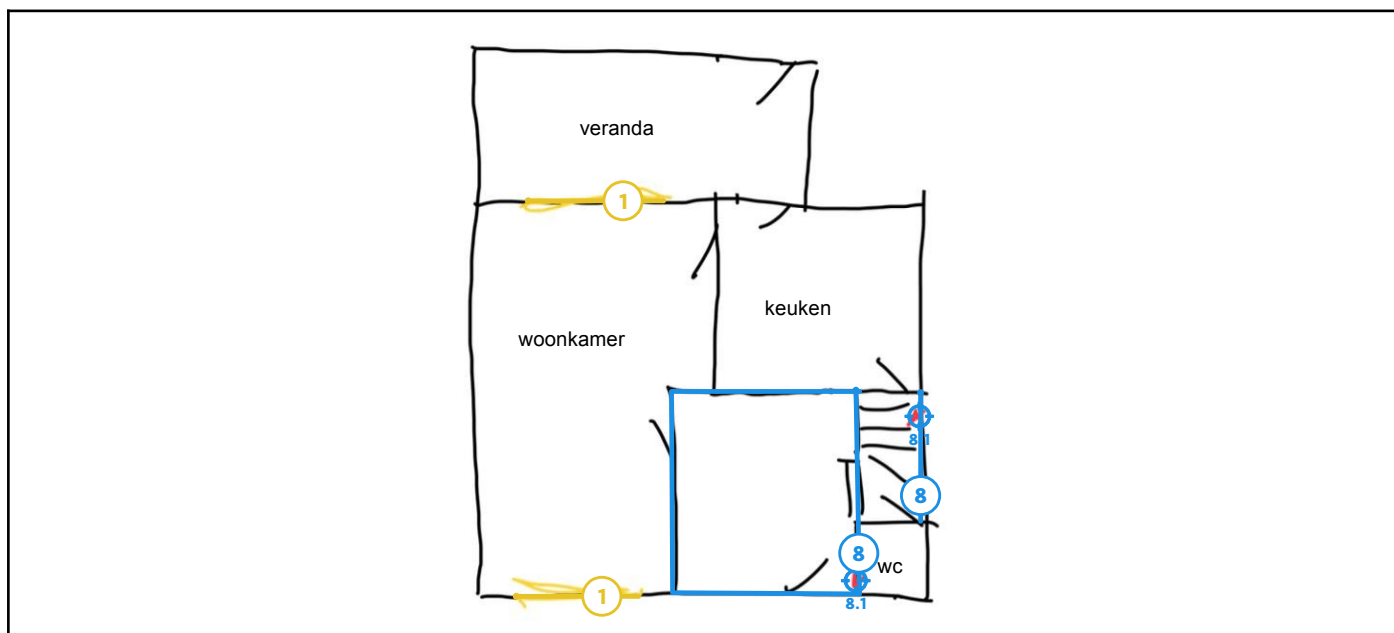
## Plan 1.2: Gelijkvloers 0

Beschrijving	Type	Actie
1. Venstertabletten	Asbestmateriaal	Zorgvuldig beheren
8. Pleisterwerk muren	Geen asbest	-
8.1 Code: #1 Pleisterwerk muren	Mengmonster	-

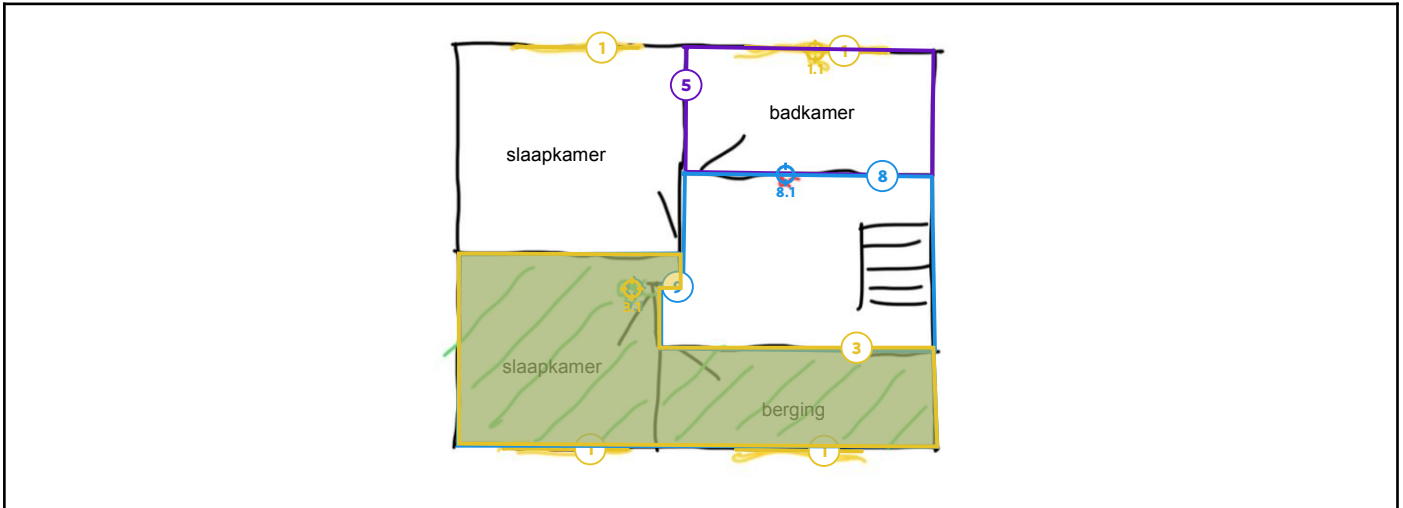
## Plan 1.3: Verdieping +1

Beschrijving	Type	Actie
1. Venstertabletten	Asbestmateriaal	Zorgvuldig beheren
1.1 Code: #2 Venstertablet	Puntmonster	-
3. Vloertegellijm	Asbestmateriaal	Zorgvuldig beheren
3.1 Code: #4 Vloertegellijm	Puntmonster	-
5. Muurbeplating badkamer	Advies	-
8. Pleisterwerk muren	Geen asbest	-
8.1 Code: #1 Pleisterwerk muren	Mengmonster	-
9. Vloertegels	Geen asbest	-
9.1 Code: #3 Vloertegel	Puntmonster	-

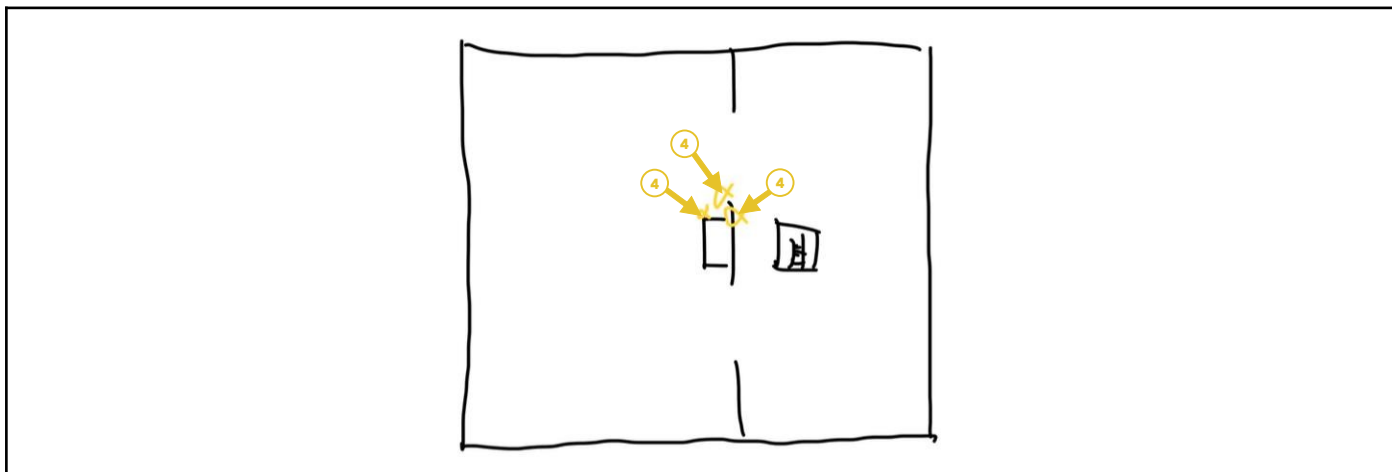
## Plan 1.4: Zolder +2

Beschrijving	Type	Actie
4. Schakelaar, lampsokkel & stopcontact zolder	Asbestmateriaal	Zorgvuldig beheren

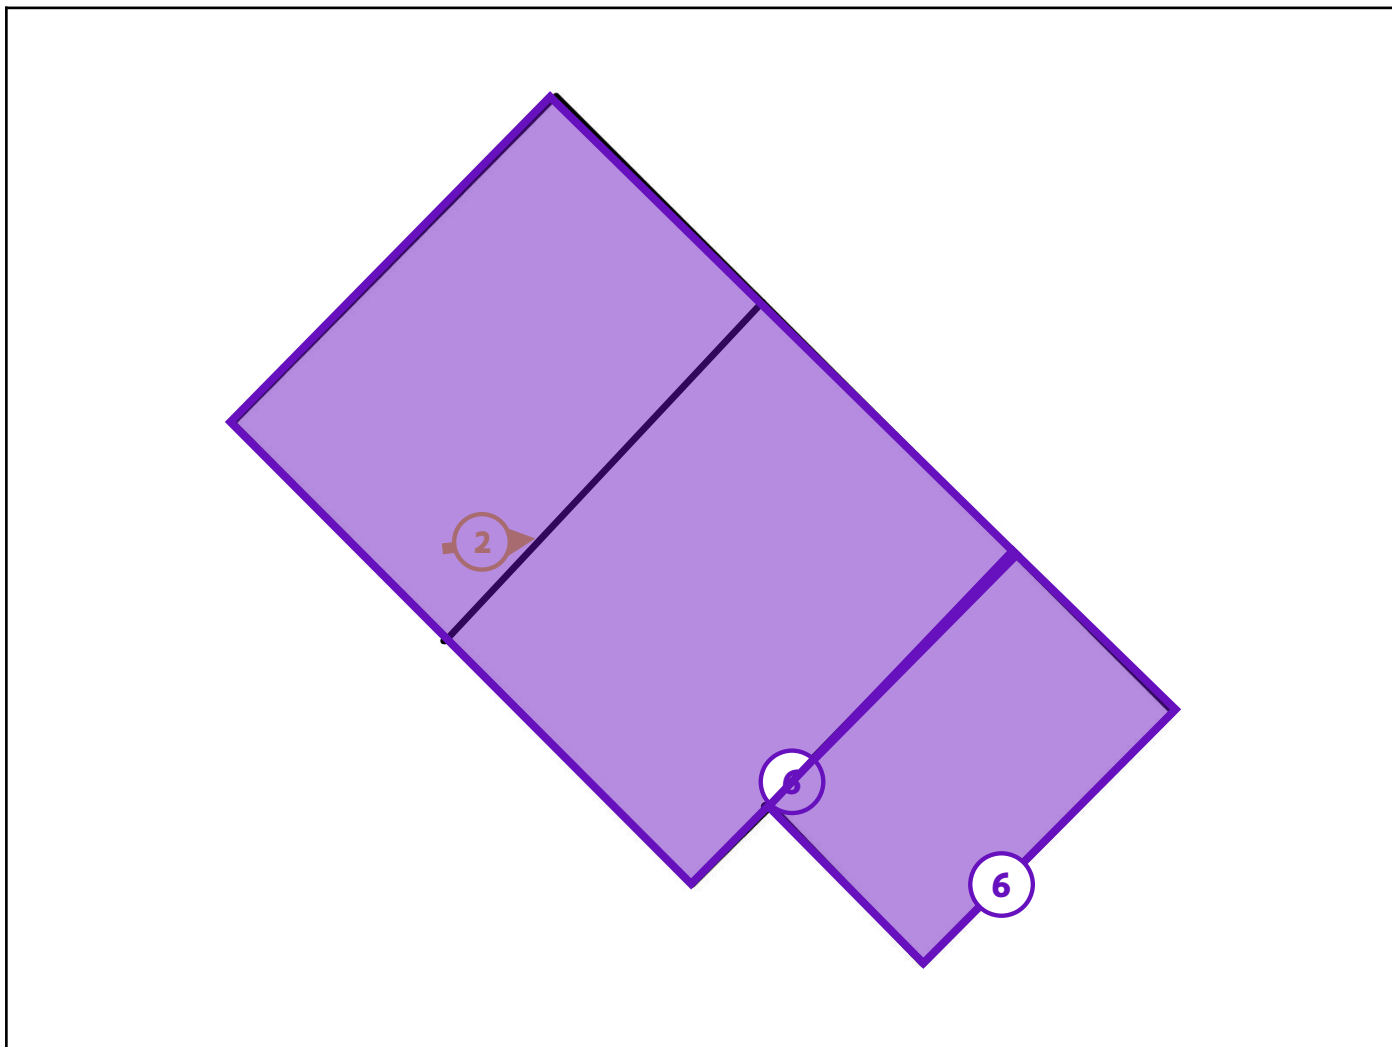
## Plan 1.5: Dak

Beschrijving	Type	Actie
2. Steunen schoorsteenkap	Asbestmateriaal	Zorgvuldig beheren
6. Dak	Advies	-

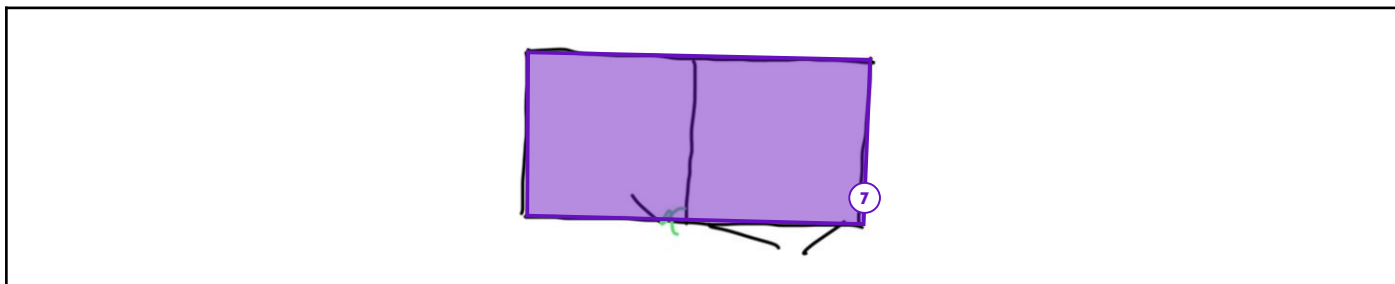
## Plan 2.1: Bijgebouw

Beschrijving	Type	Actie
7. Plafond bijgebouw	Advies	-

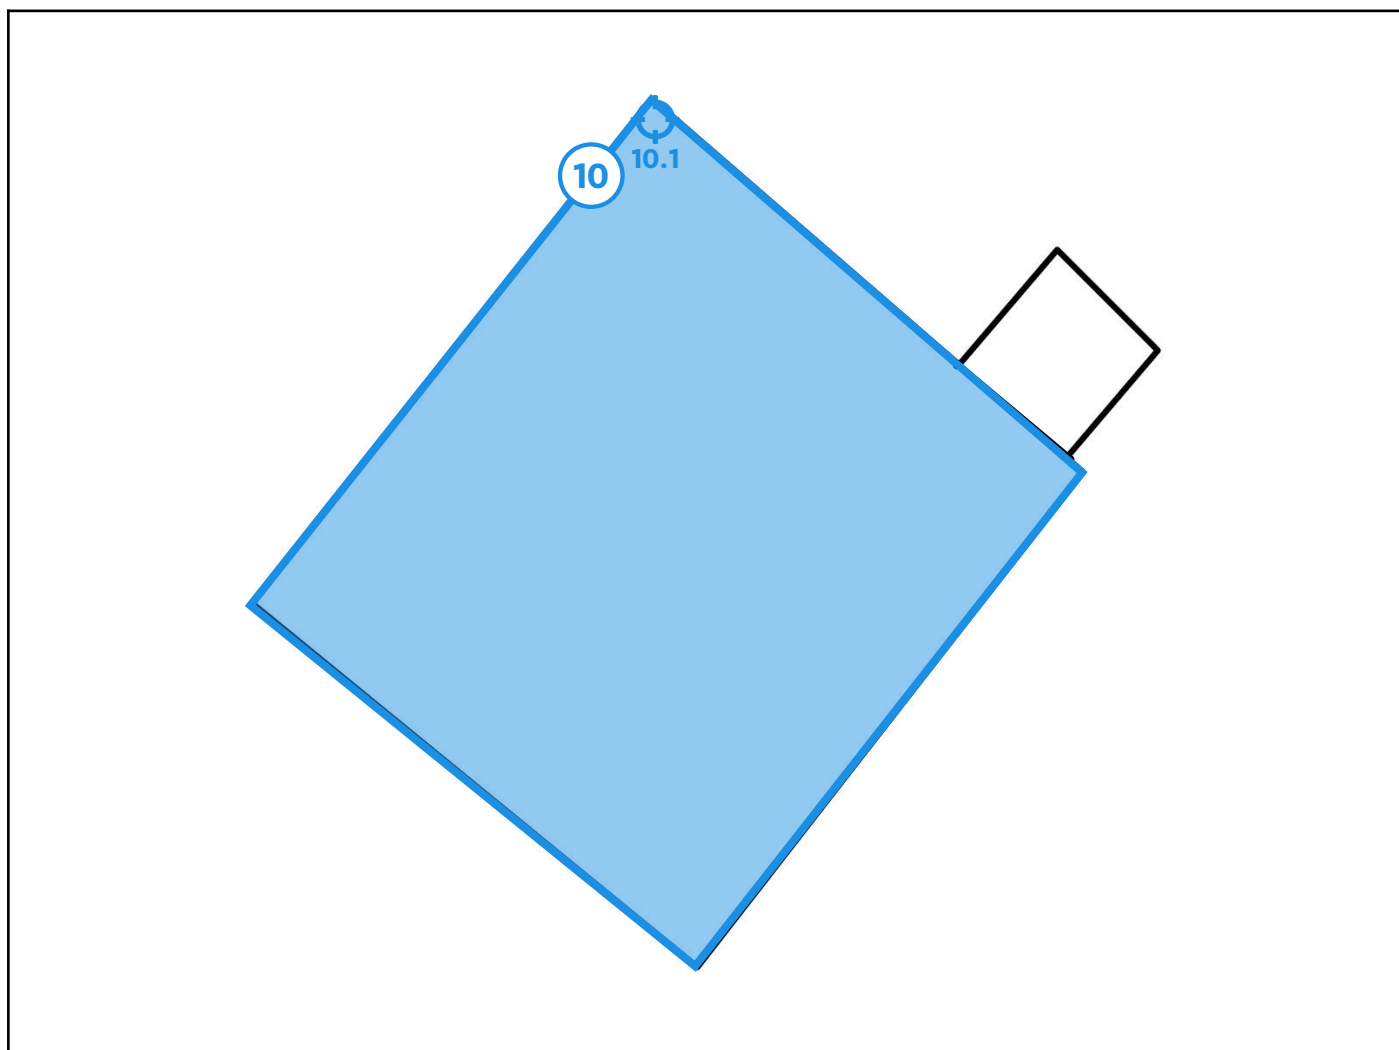
## Plan 2.2: Dak

Beschrijving	Type	Actie
10. Roofing bijgebouw	Geen asbest	-
10.1 Code: #5 Roofing	Puntmonster	-
