# Asbestinventarisatetest

Hokken 98, 2370 Arendonk

Attestnummer : 20260121-000201.000

Uitgegeven op : 21.01.2026

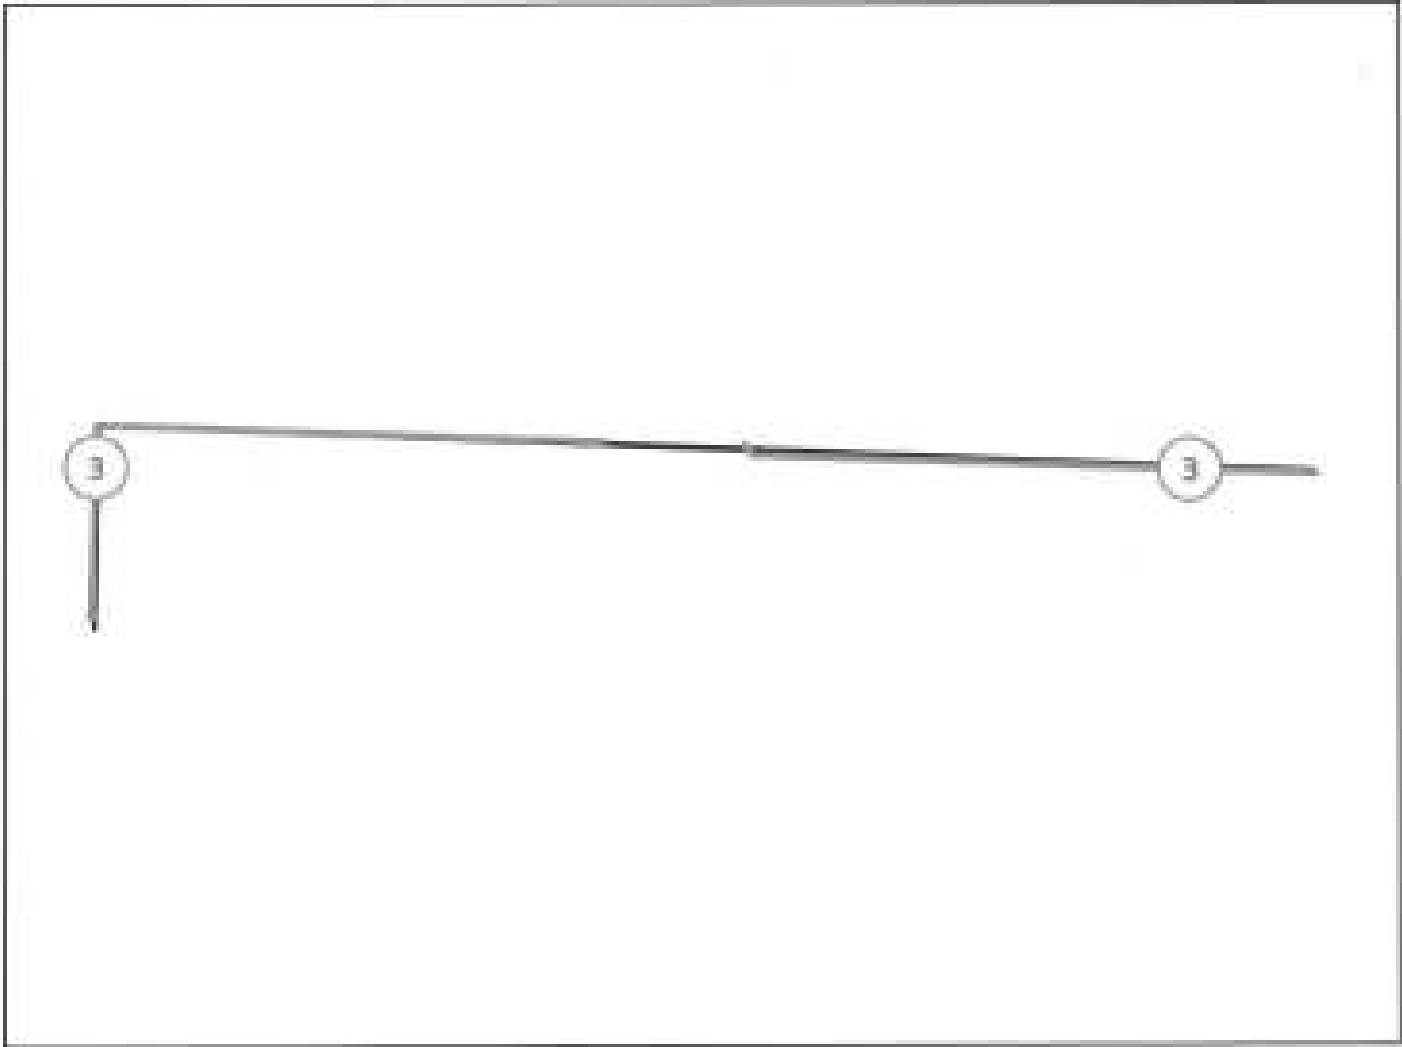
# Plan 5.1: Constructie plan

| Beschrijving | Type | Actie |
|---|---|---|
| 3. Omheining achteraan tuin opstaande golfplaten | Asbestmateriaal | Verwijderen |

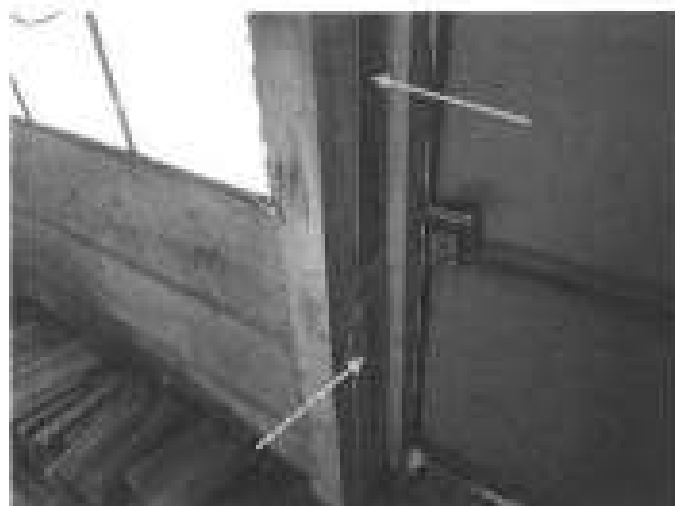
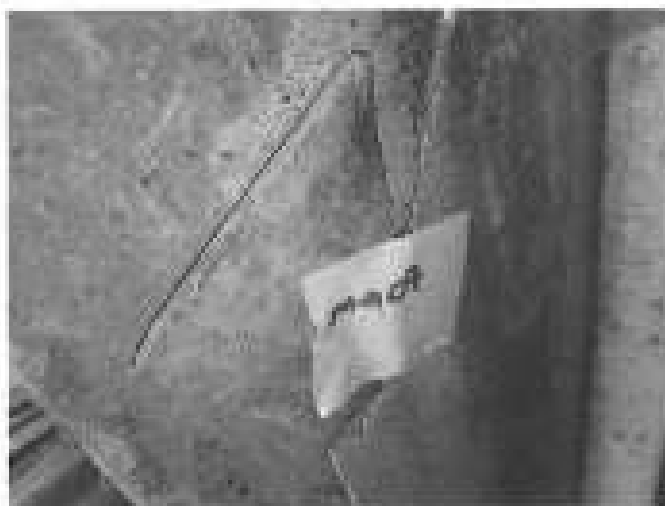
Overzicht foto 1

Overzicht foto 2

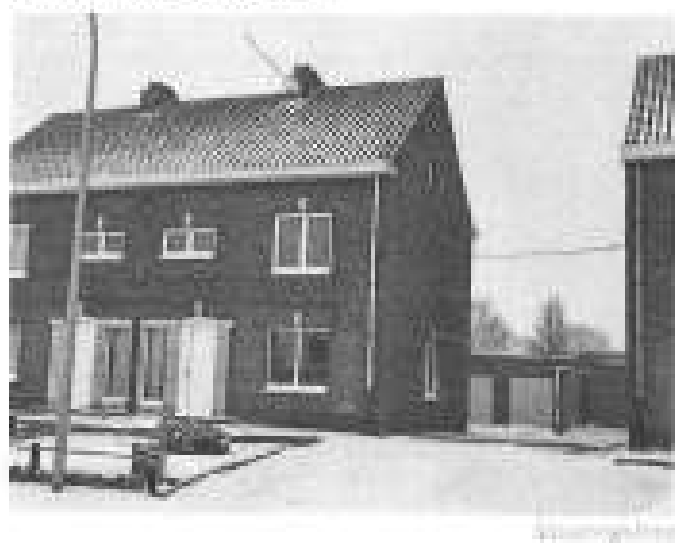
| Opmerking | <p>Op het plat dak boven de keuken is een bitumen dakbedekking aanwezig, ook onderliggende lagen zijn niet gekend. Door de sneeuw en slechte toegankelijkheid was een grondige visuele inspectie niet mogelijk.</p> <p>Staalname tot op de eventuele onderliggende lagen is niet mogelijk zonder uitbreiding naar een destructief onderzoek. Bijkomend onderzoek is noodzakelijk bij werken / sloop.</p> |

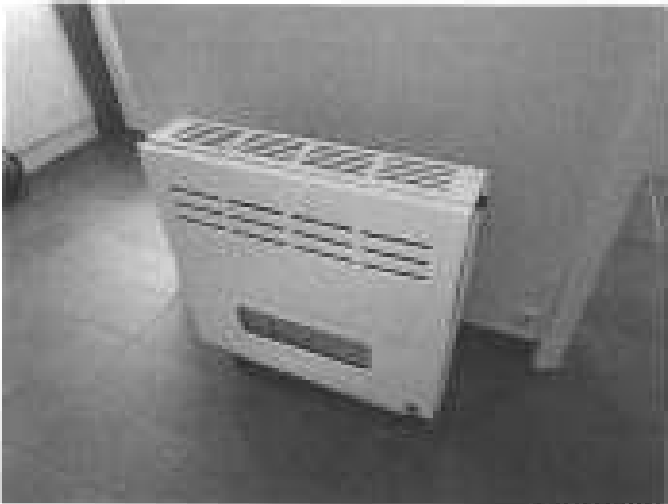
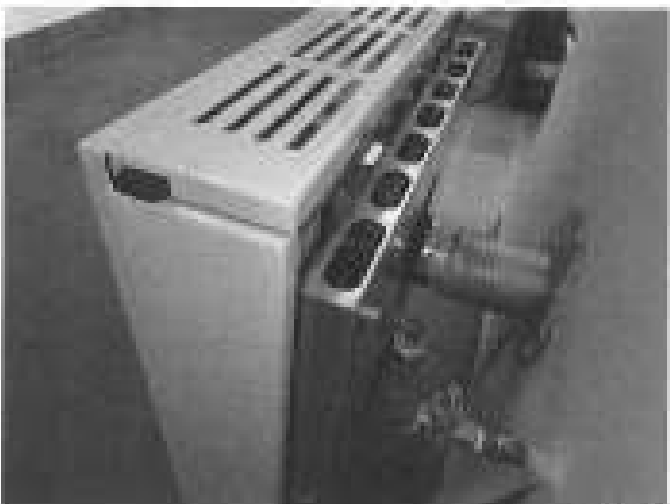
Fiche 8: Gasverwarmer EFEL (niet asbestverdacht)

Gasverwarmer

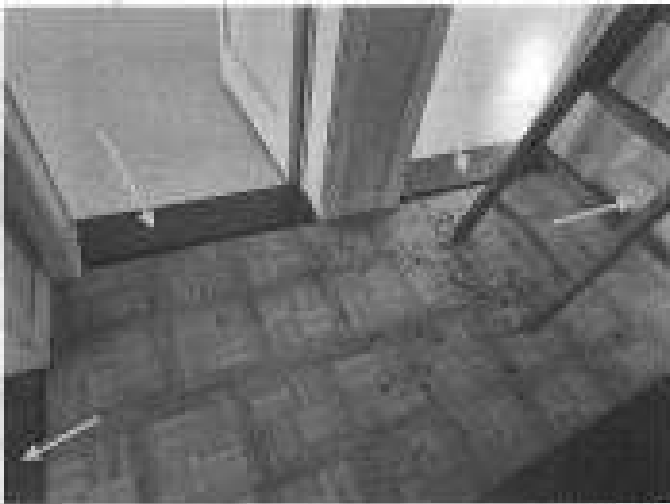
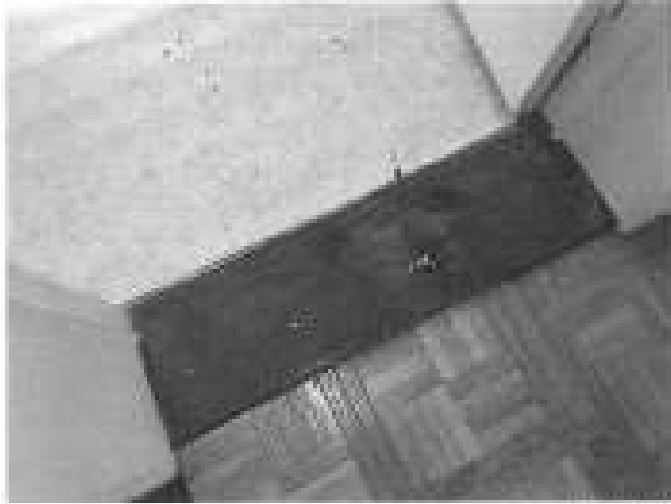
Fiche 9: Deurdorpels (niet-asbestverdacht)

Deurdorpel

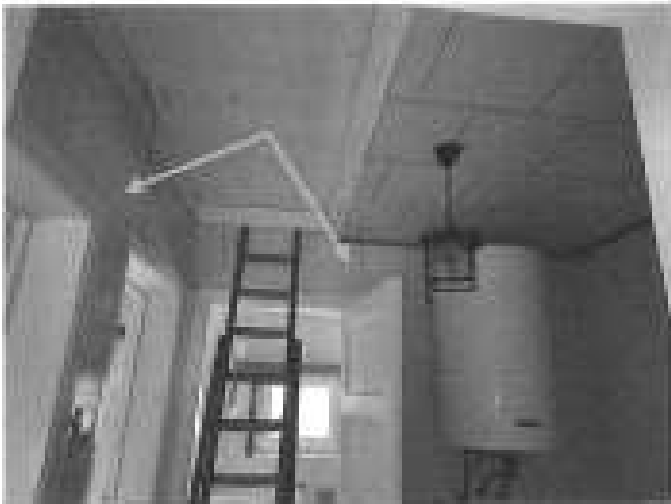
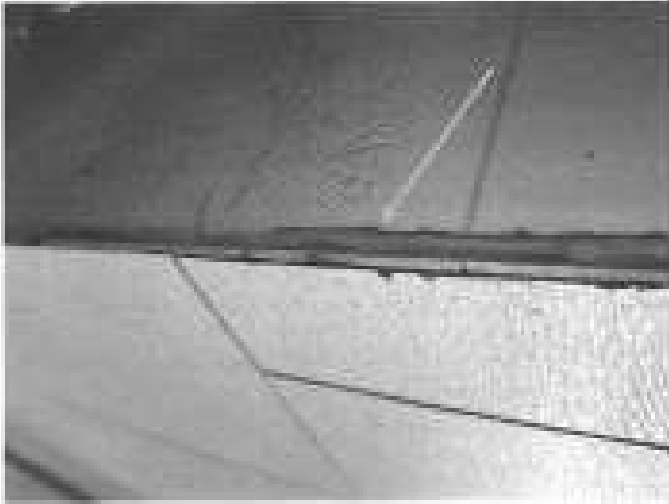
# Fiche 15: 1e verdieping: Houtlaminaat afwerking in traphal

In de traphal op de 1e verdieping zijn 2 muren afgewerkt met houtlaminaat.

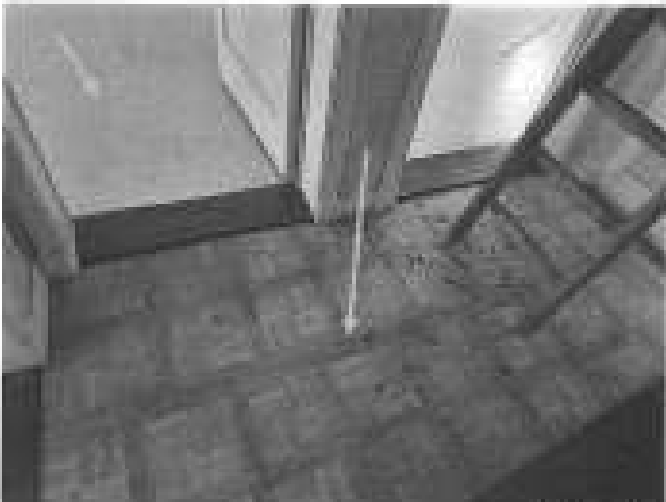
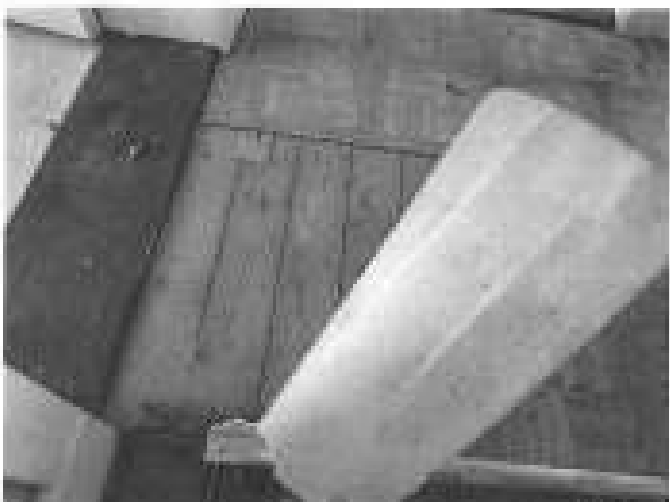
Fiche 16: 1e verdieping: Houten vloer met vinyl vloerzeil

Op de 1e verdieping zijn, met uitzondering van de badkamer (tegelvloer), overal vinyl vloerzeilen aanwezig op de oude houten vloer. Er worden geen asbestverdachte materialen aangetroffen.

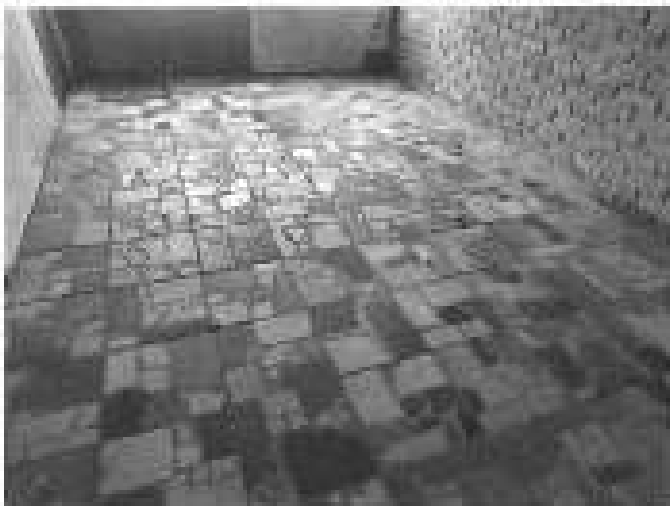
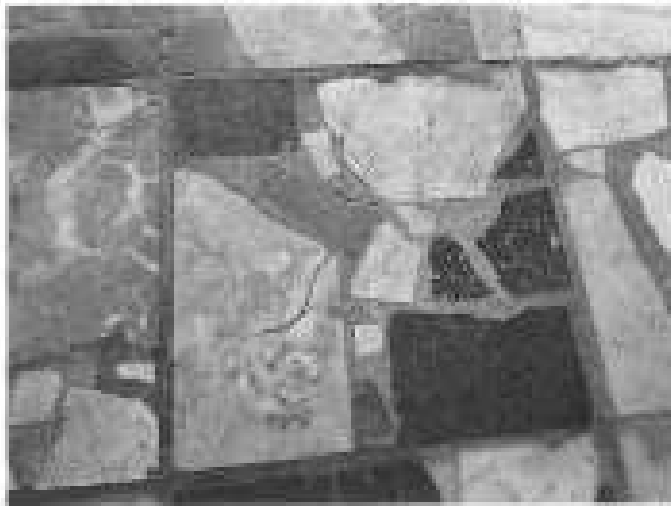
Fiche 19: Garagevloer rechts: Mozaïek van tegelfragmenten

De vloer van de rechtergarage bestaat een een mozaïekvloer met diverse tegelfragmenten.

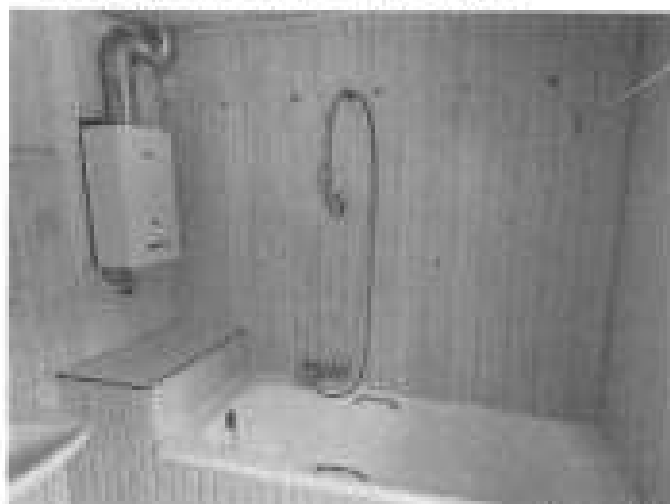
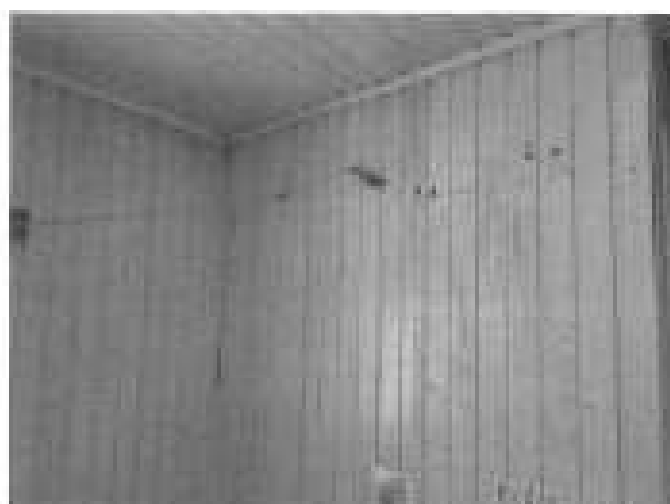
## Fiche 20: Gelijkvloers - Badkamer kunststof wand/plafondbekleding

Achter deze wandbekleding kan nog pleisterwerk of ander asbest-verdacht plaatwerk aanwezig zijn.

Extra aandacht bij werken! Bijkomend onderzoek bij werken / sloop is aanbevolen.

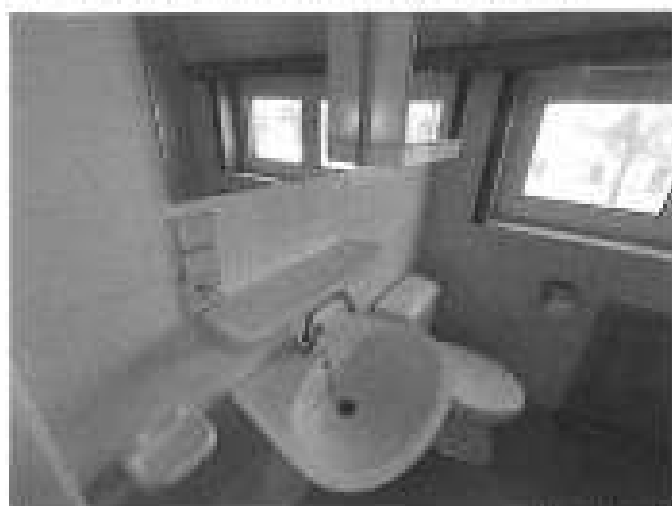
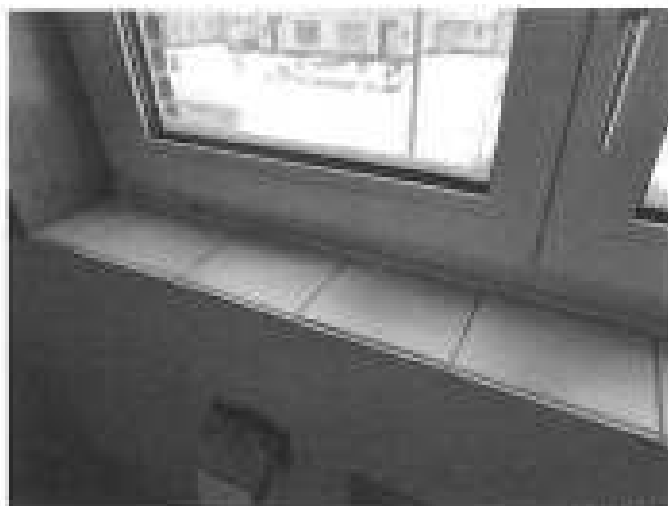
## Fiche 21: Faiencetegels (lijm)

De wanden in het toilet (gelijkvloers), keuken (achterwand) en badkamer (1e verdieping) zijn afgewerkt met een intacte laag faiencetegels zonder zichtbare beschadigingen. Inspectie van de onderliggende lijm laag is niet mogelijk zonder uitbreiding naar een destructief onderzoek.

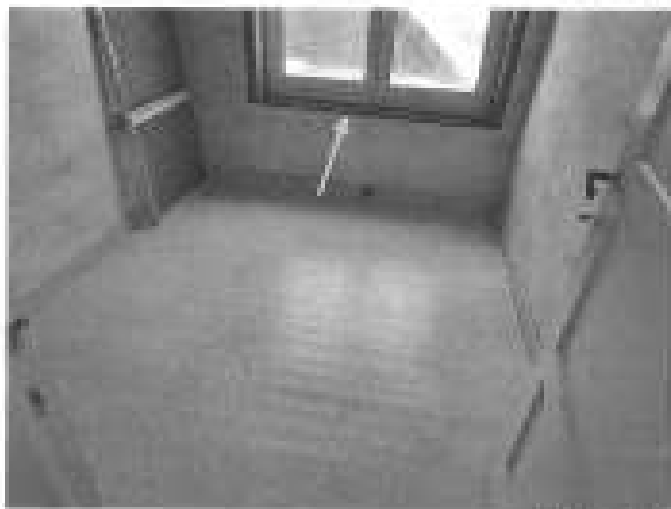
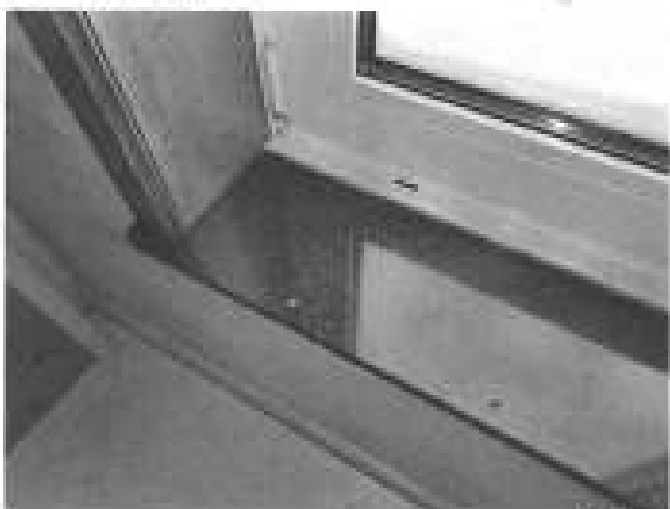
Fiche 22: Raamtabletten (niet-asbestverdacht)

De raamtabletten zijn van natuursteen.

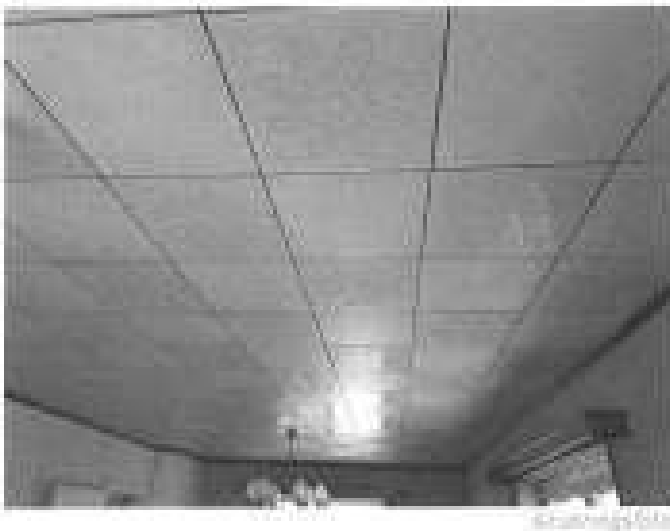
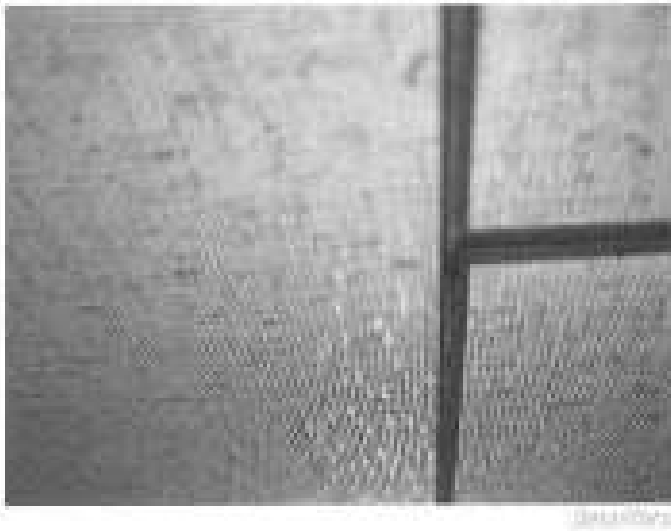
# Fiche 25: Gelijkvloers: Houten plafondtegels (niet-asbestverdacht)

In het achterste deel van de keuken, de woonkamer en hal zijn houten plafondtegels aangebracht.

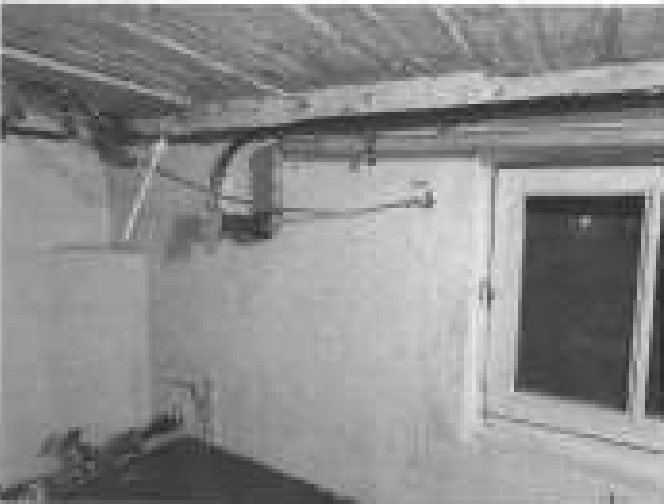
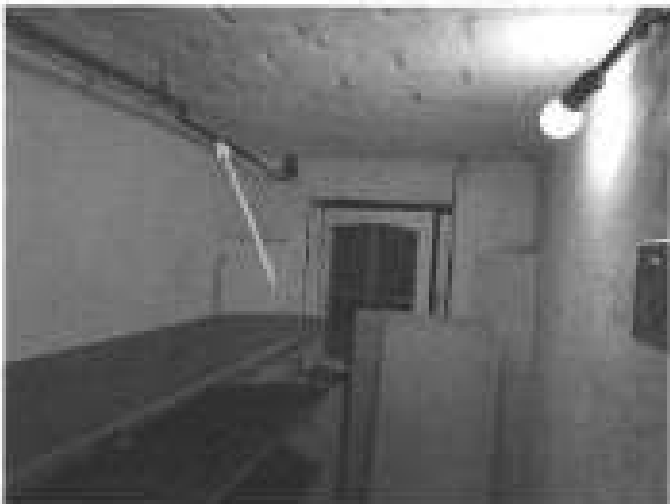
## Fiche 38: Leidingisolatie (niet aanwezig)

Gevoeringssleuven
