Asbestinventarisatetest

Bovenkassei 38A, 9506 Geraardsbergen

Attestnummer : 20231027-000503.000

Uitgegeven op : 27.10.2023

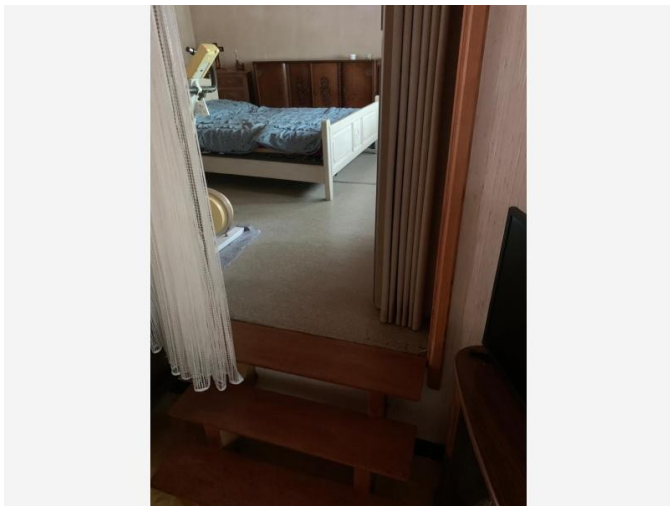
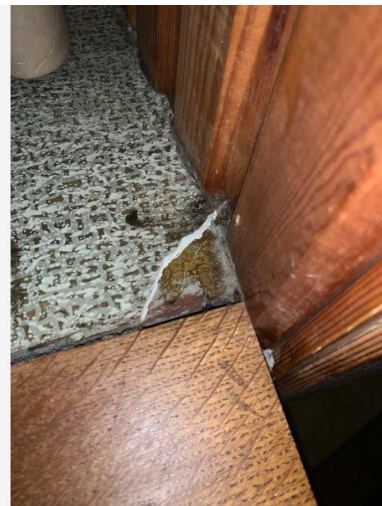
Identificatiemethode	Vaststelling zonder monstername
Destructieve handeling voor identificatie	Nee

Geen asbest
