# Asbestinventarisatetest

Wilderstraat 13, 9400 Ninove

Attestnummer : 20260629-000429.000

Uitgegeven op : 29.06.2026

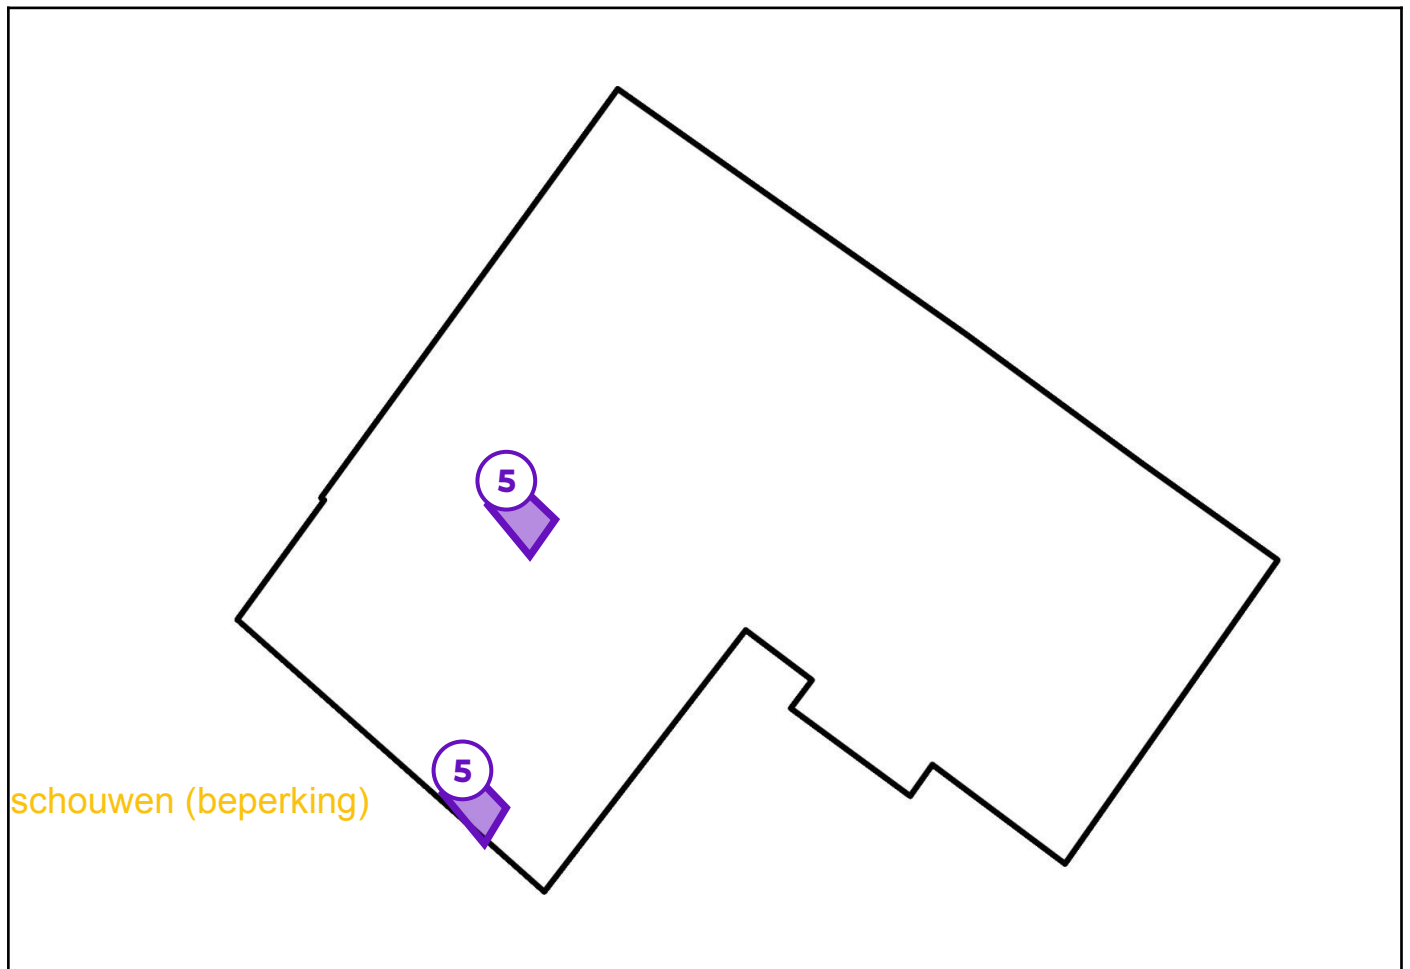
## Plan 1.13: Woning plan

| Beschrijving | Type | Actie |
|---|---|---|
| 5. Schouw op het dak (beperkingsfiche) | Beperking | - |

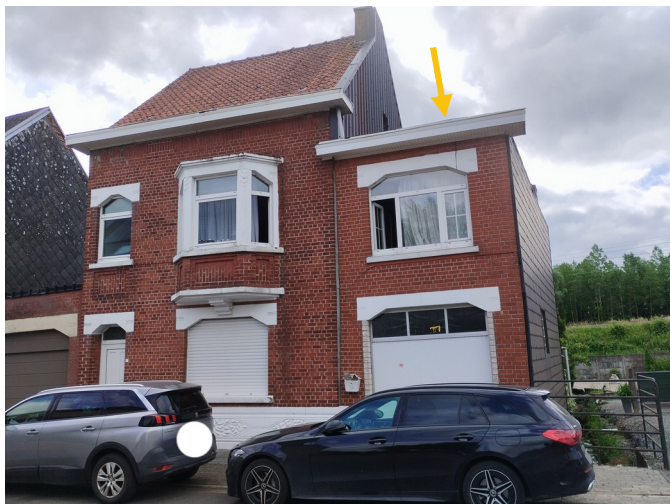
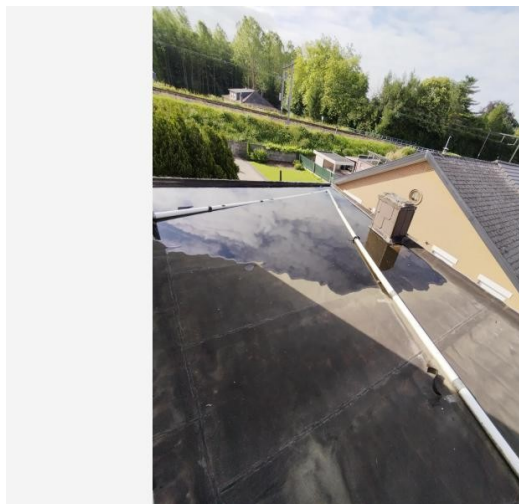
| Opmerking | <p>Volgens het inspectieprotocol is een monstername van roofing verplicht om dit te identificeren als niet-asbesthoudend. Omwille van de hoogte (&gt;3,50m) is de dakgoot niet bereikbaar en kon er bijgevolg geen staal genomen worden. De toepassing wordt in de databank als asbestverdacht beschouwd. Het is aangewezen om extra controle uit te voeren bij eventuele dakrenovatiewerken. De vermelde oppervlaktes, diktes en volumes betreffen een beredeneerde schatting. Er worden geen rechten verleend aan deze oppervlaktes/diktes/volumes.</p> |

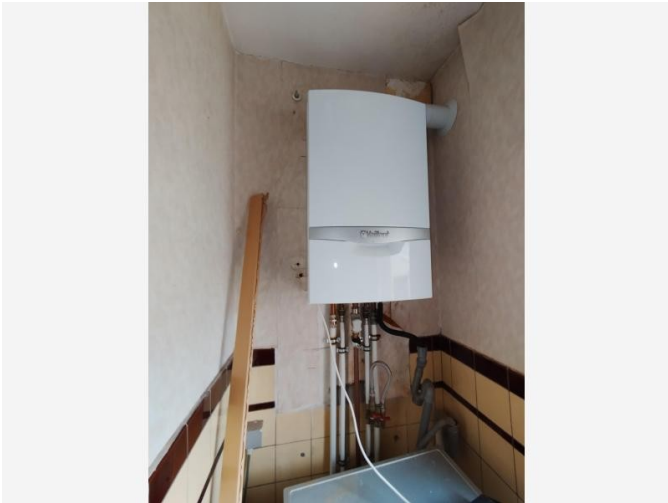
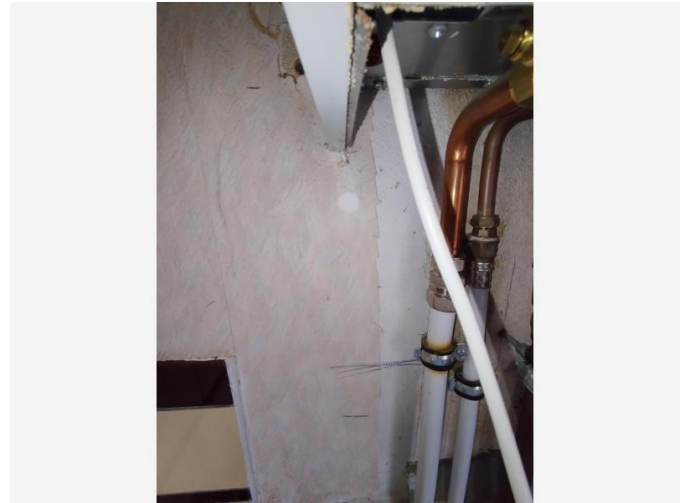
## Fiche 9: Muurpleister

Geen asbest

| Opmerking | <p>Volgens het inspectieprotocol is een monstername van het pleisterwerk verplicht om dit te identificeren als niet-asbesthoudend.</p> <p>Locatie staalnames: individuele ruimte: living / natte ruimte: keuken / stookplaats: traphal / traphal: glv naar kelder.</p> <p>De vermelde oppervlaktes en volumes betreffen een beredeneerde schatting. Er worden geen rechten verleend aan deze oppervlaktes/volumes. De dikte is een schatting die voorkomt uit de monsterplaatsen en is daarom niet altijd representatief.</p> <p>Er bevinden zich enkele valse wanden. Het is niet duidelijk of er pleisterwerk aanwezig is achter deze valse wanden, het is aangewezen om bijkomend onderzoek uit te voeren bij werken.</p> |

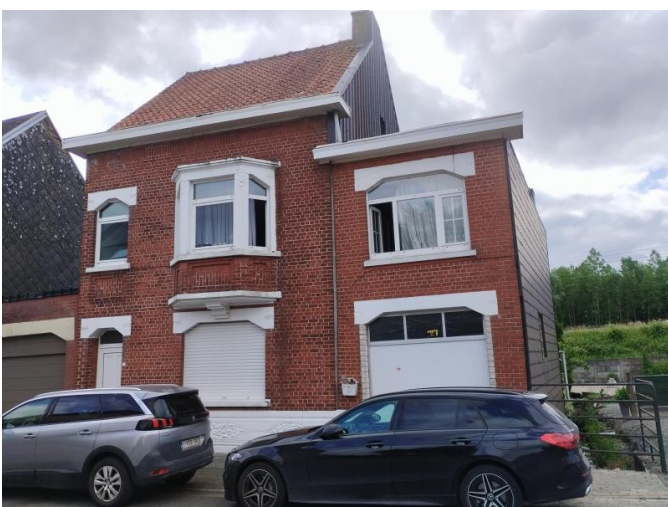
## Fiche 15: Kit niet verdacht

| Beschrijving | Notitie | Terug te vinden op plannen |
|---|---|---|
| Fiche 15: Kit niet verdacht | De gebruikte siliconen kit is niet asbestverdacht | Plan 1.5: Woning plan |
