# Asbestinventarisatetest

Burchtdam 96/3, 9400 Ninove

Attestnummer : 20260702-000181.000

Uitgegeven op : 02.07.2026

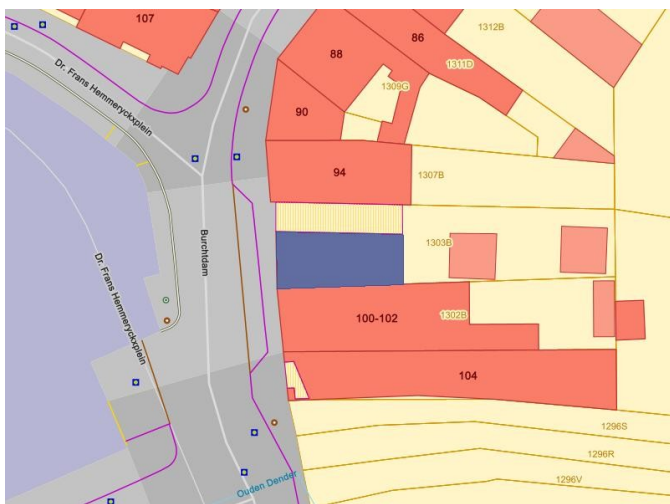
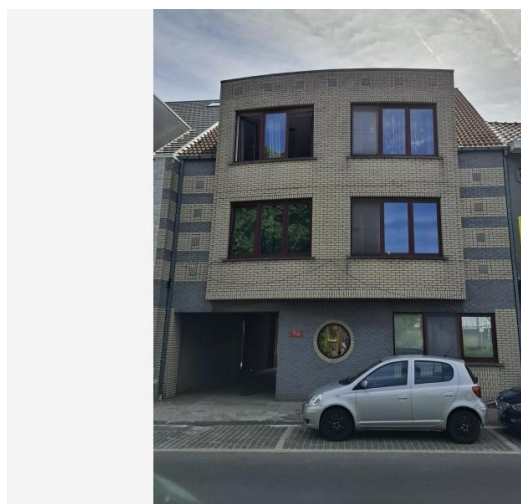
# Zone 1: Appartement

Tijdens de inspectie vastgesteld:

- 0 Asbestmaterialen
- 0 Beperkingen
- 0 Uitsluitingen
- 0 Roerende goederen
- 0 Puin, steenslag, (water)bodem
- 0 Adviezen
- 1 **Geen asbest**
