Dit asbestattest is het verslag van een uitgevoerde asbestinventarisatie op uw locatie. De belangrijkste conclusies staan gebundeld op het voorblad. Meer details over de aangetroffen asbestmaterialen, foto's, plannen en adviezen vindt u verder in het asbestattest.

# Zone 1: Appartement

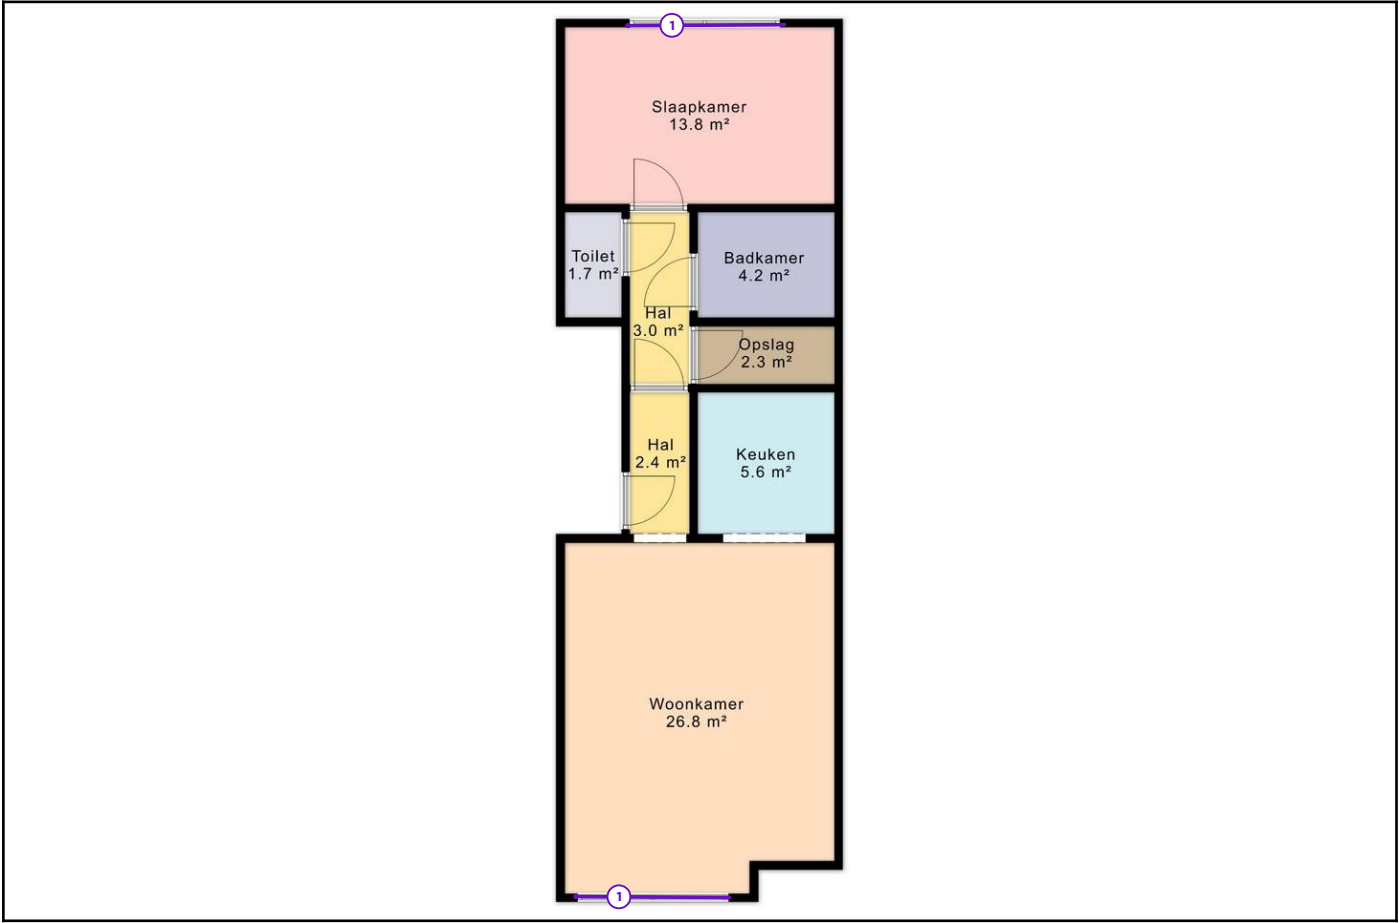
# Plan 1.1: Grondplan APP 1VR

| Beschrijving | Type | Actie |
|---|---|---|
| 1. Geen verdachte vensterbanken | Advies | - |

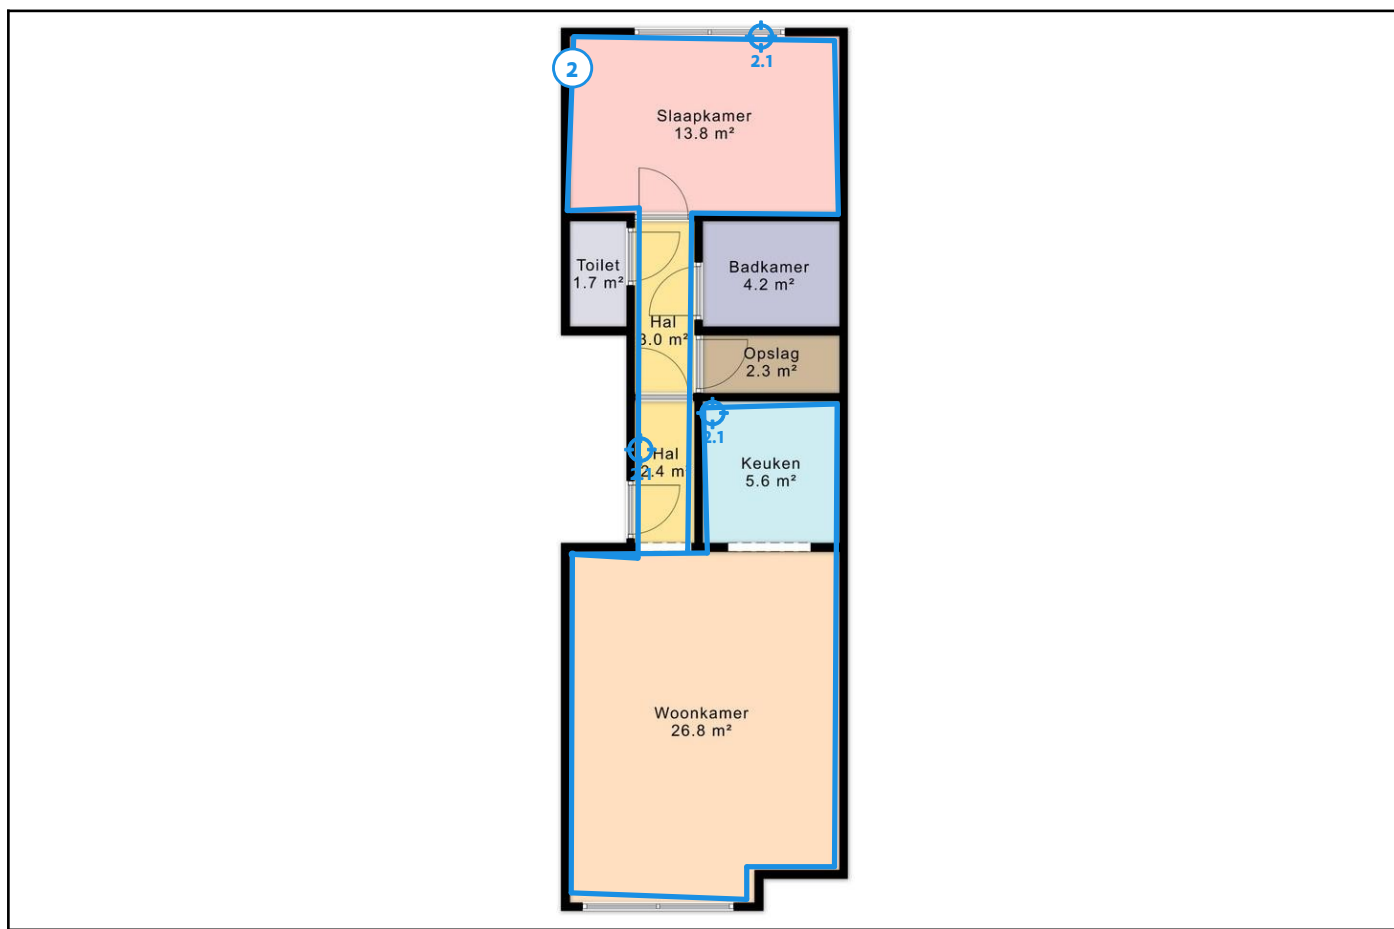
## Plan 1.2: Grondplan APP 1VR muren

| Beschrijving | Type | Actie |
|---|---|---|
| 2. Pleisterwerk muren - Appartement | Geen asbest | - |
| 2.1 Code: MM01 | Mengmonster | - |
