# Asbestinventarisatattest

Burchtdam 96, 9400 Ninove  
Gemeenschappelijke delen

Attestnummer : 20260702-000203.000

Uitgegeven op : 02.07.2026

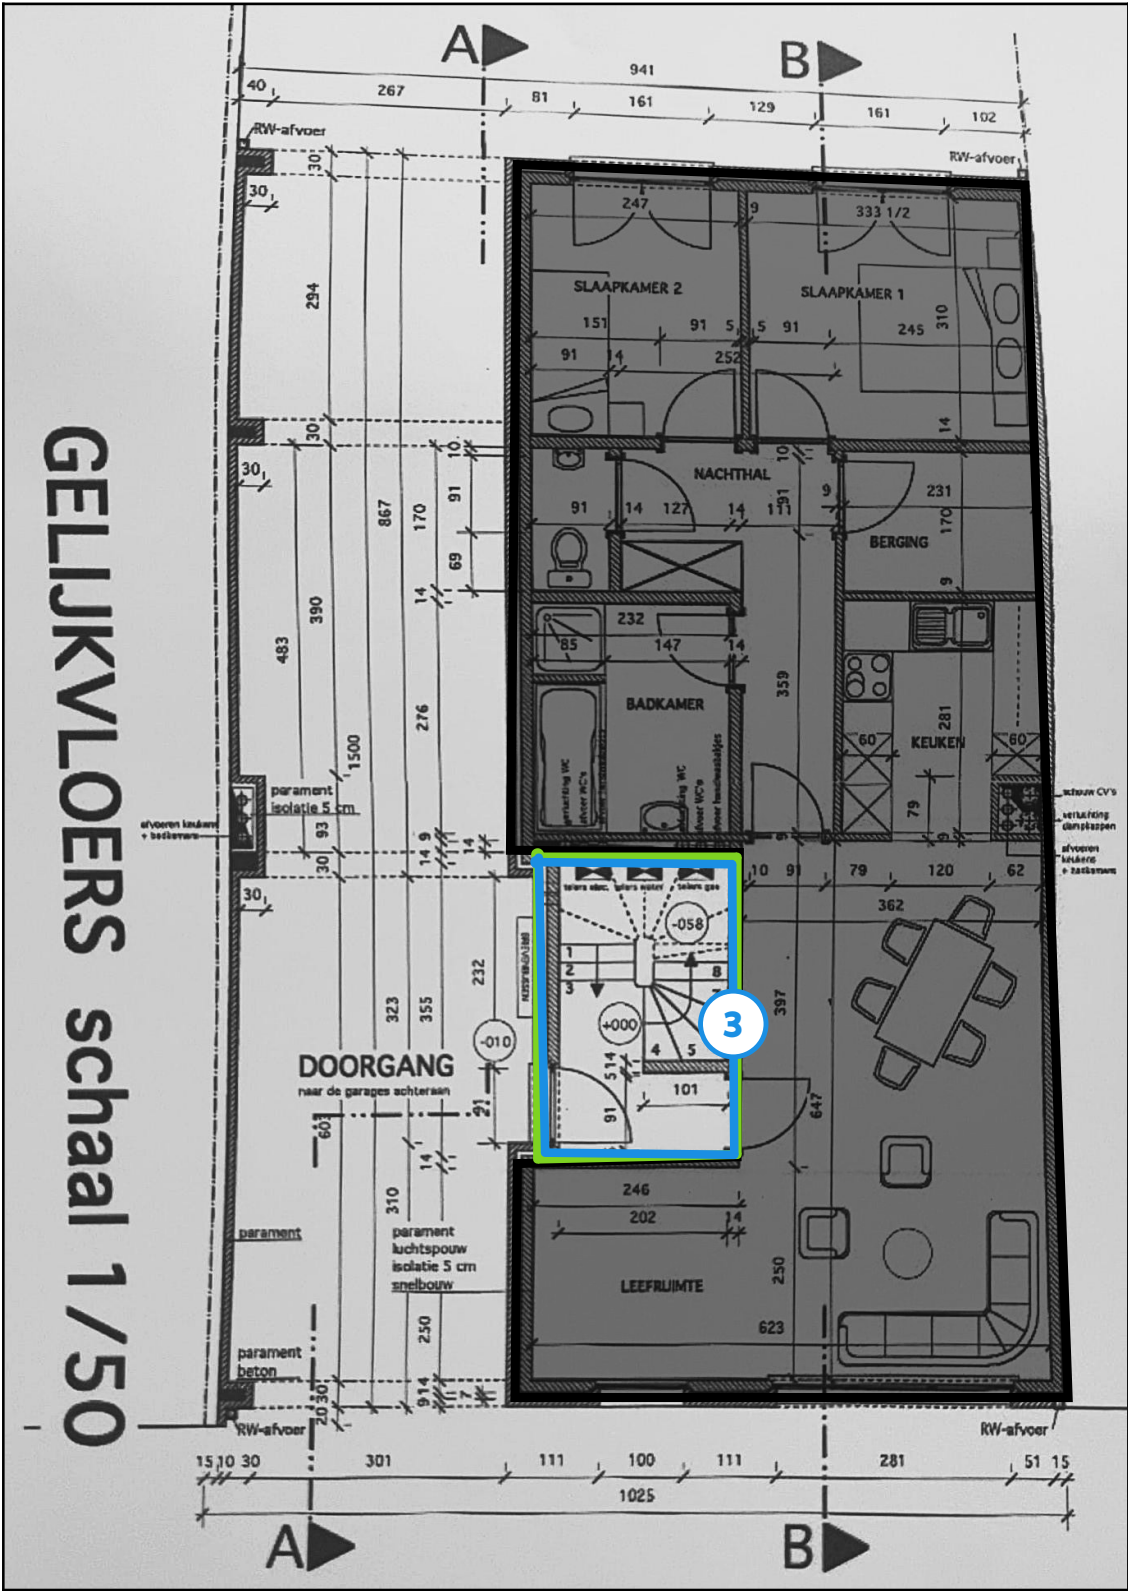
# Plan 1.1: Grondplan gelijkvloers muur

| 3. Pleisterwerk traphal | Geen asbest | - |

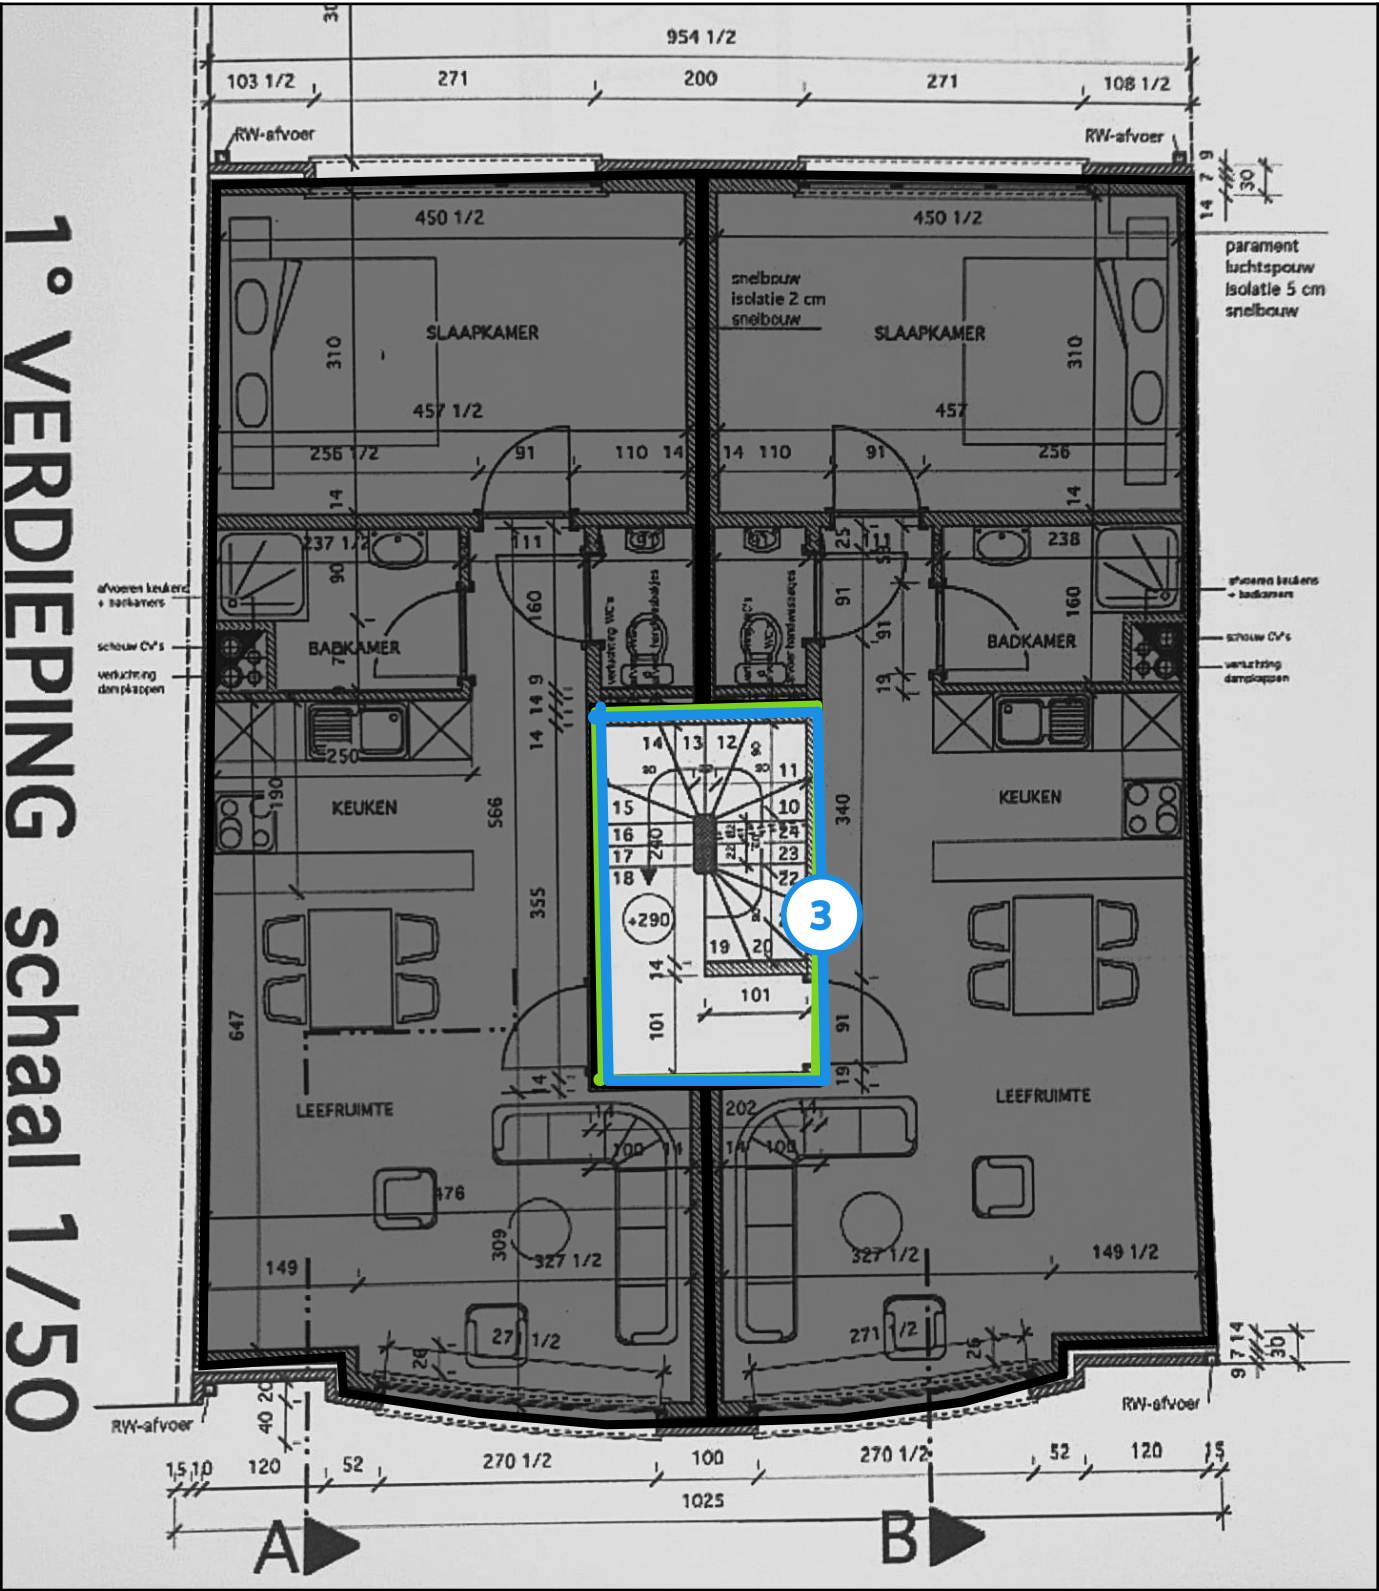
Plan 1.2: Grondplan verdieping 1 muur

| 3. Pleisterwerk traphal | Geen asbest | - |

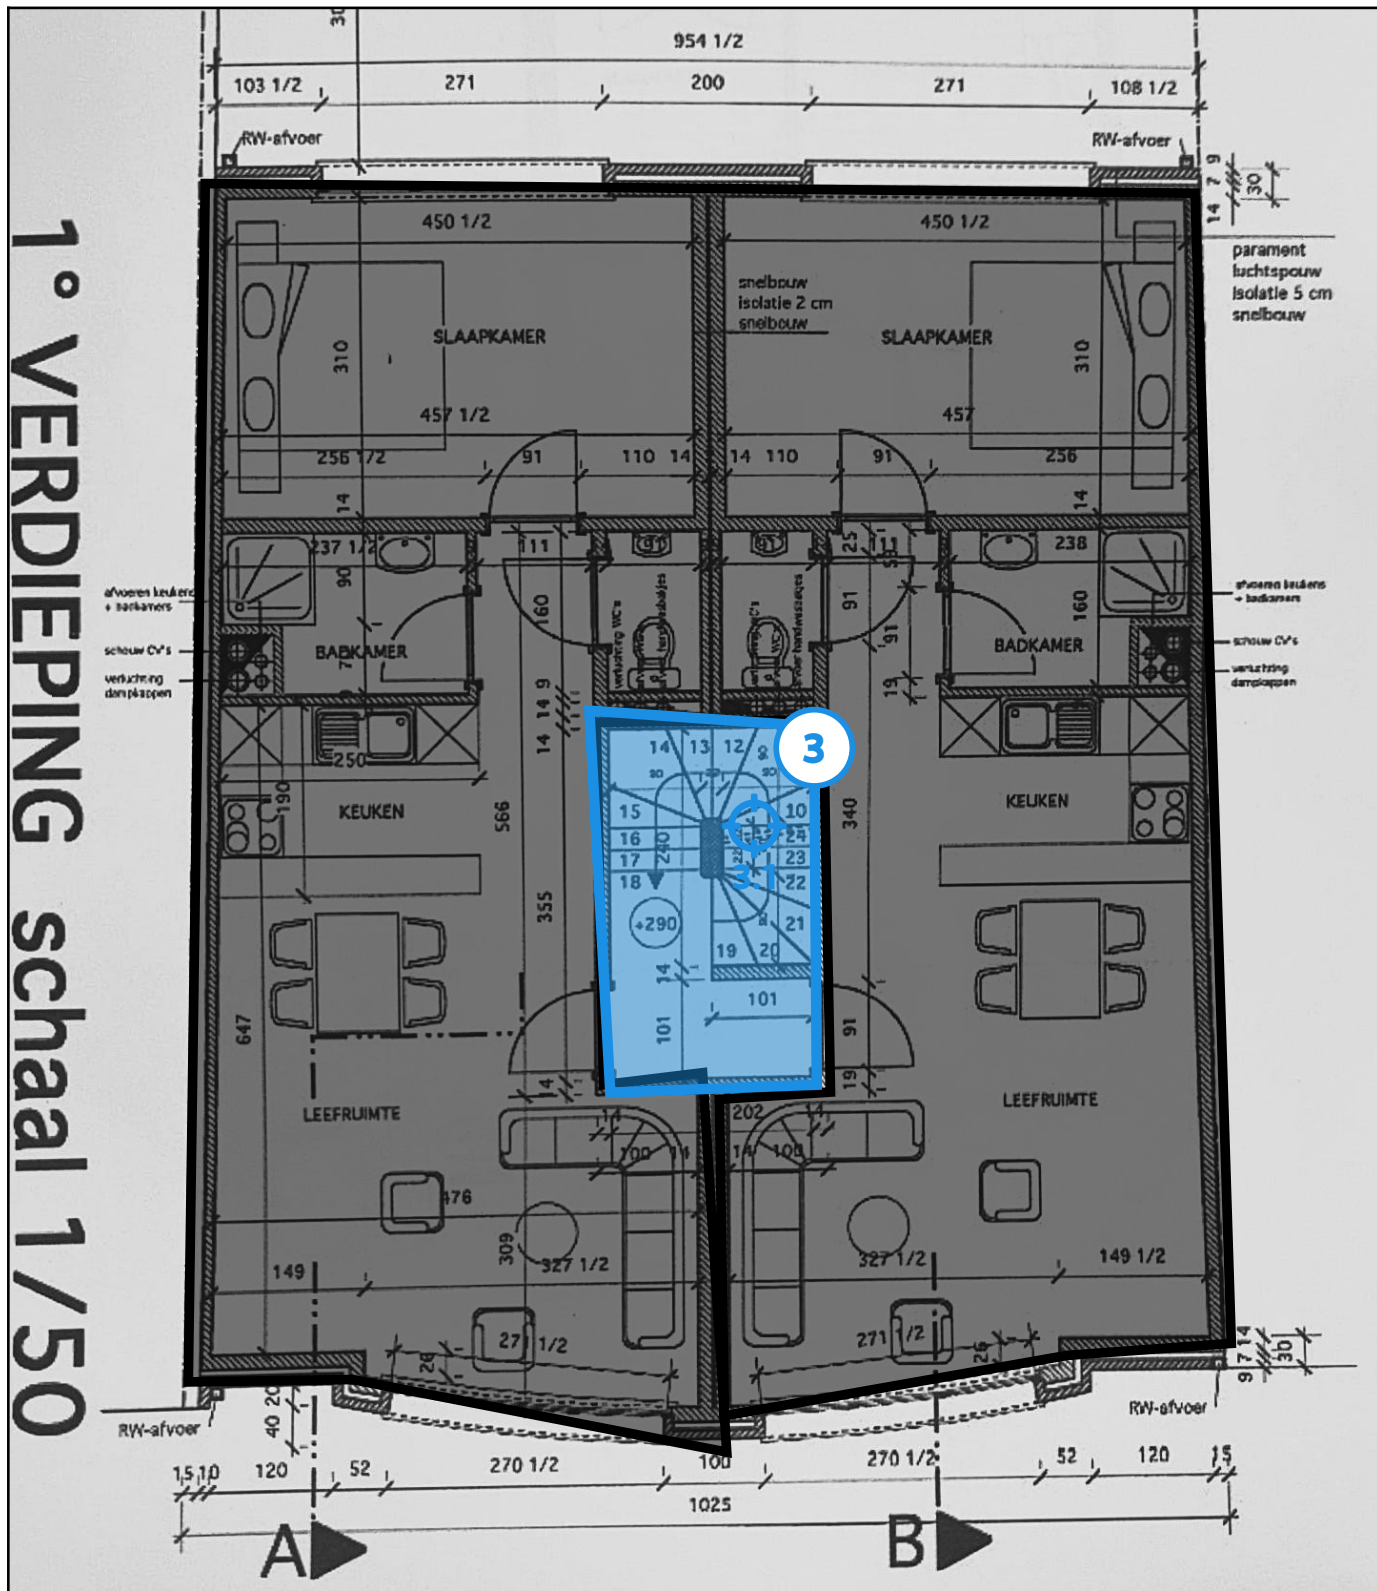
### Plan 1.3: Grondplan verdieping 1 plafond

| 3.1 Code: MM01 | Mengmonster | - |

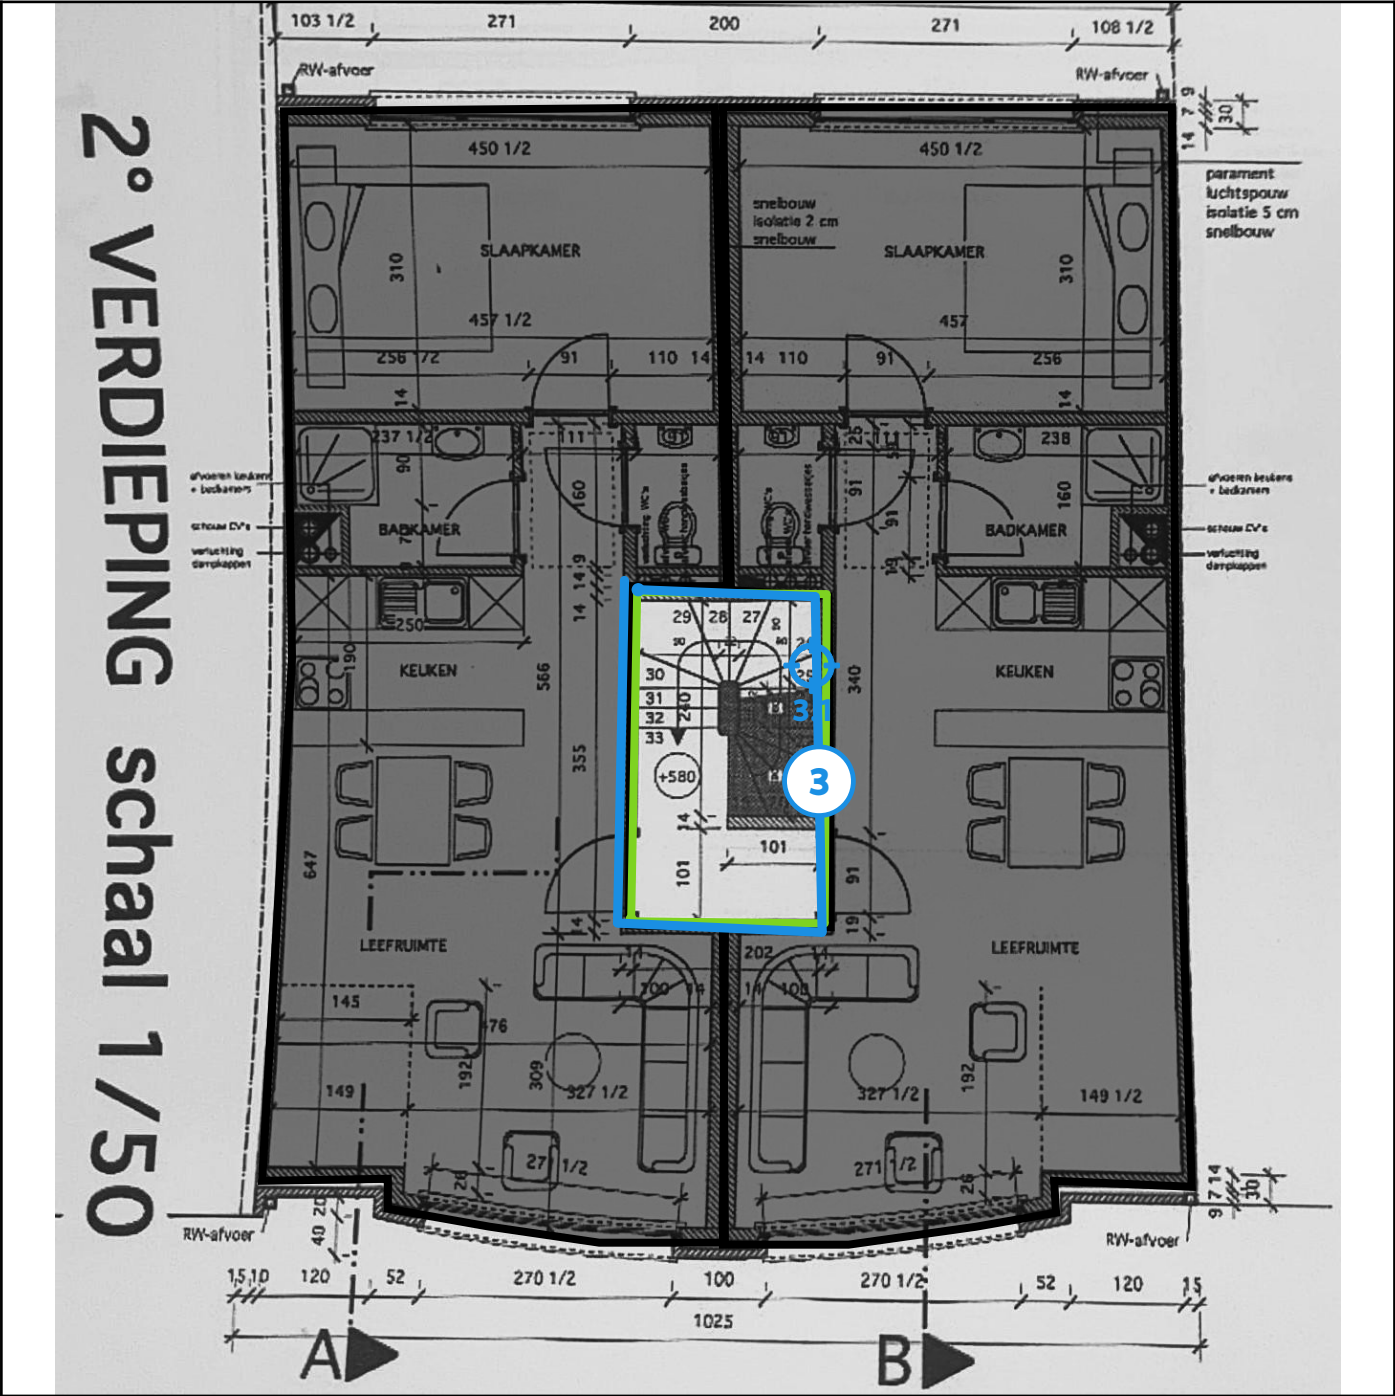
# Plan 1.4: Grondplan verdieping 2 muur

| Beschrijving | Type | Actie |
|---|---|---|
| 3.1 Code: MM01 | Mengmonster | - |

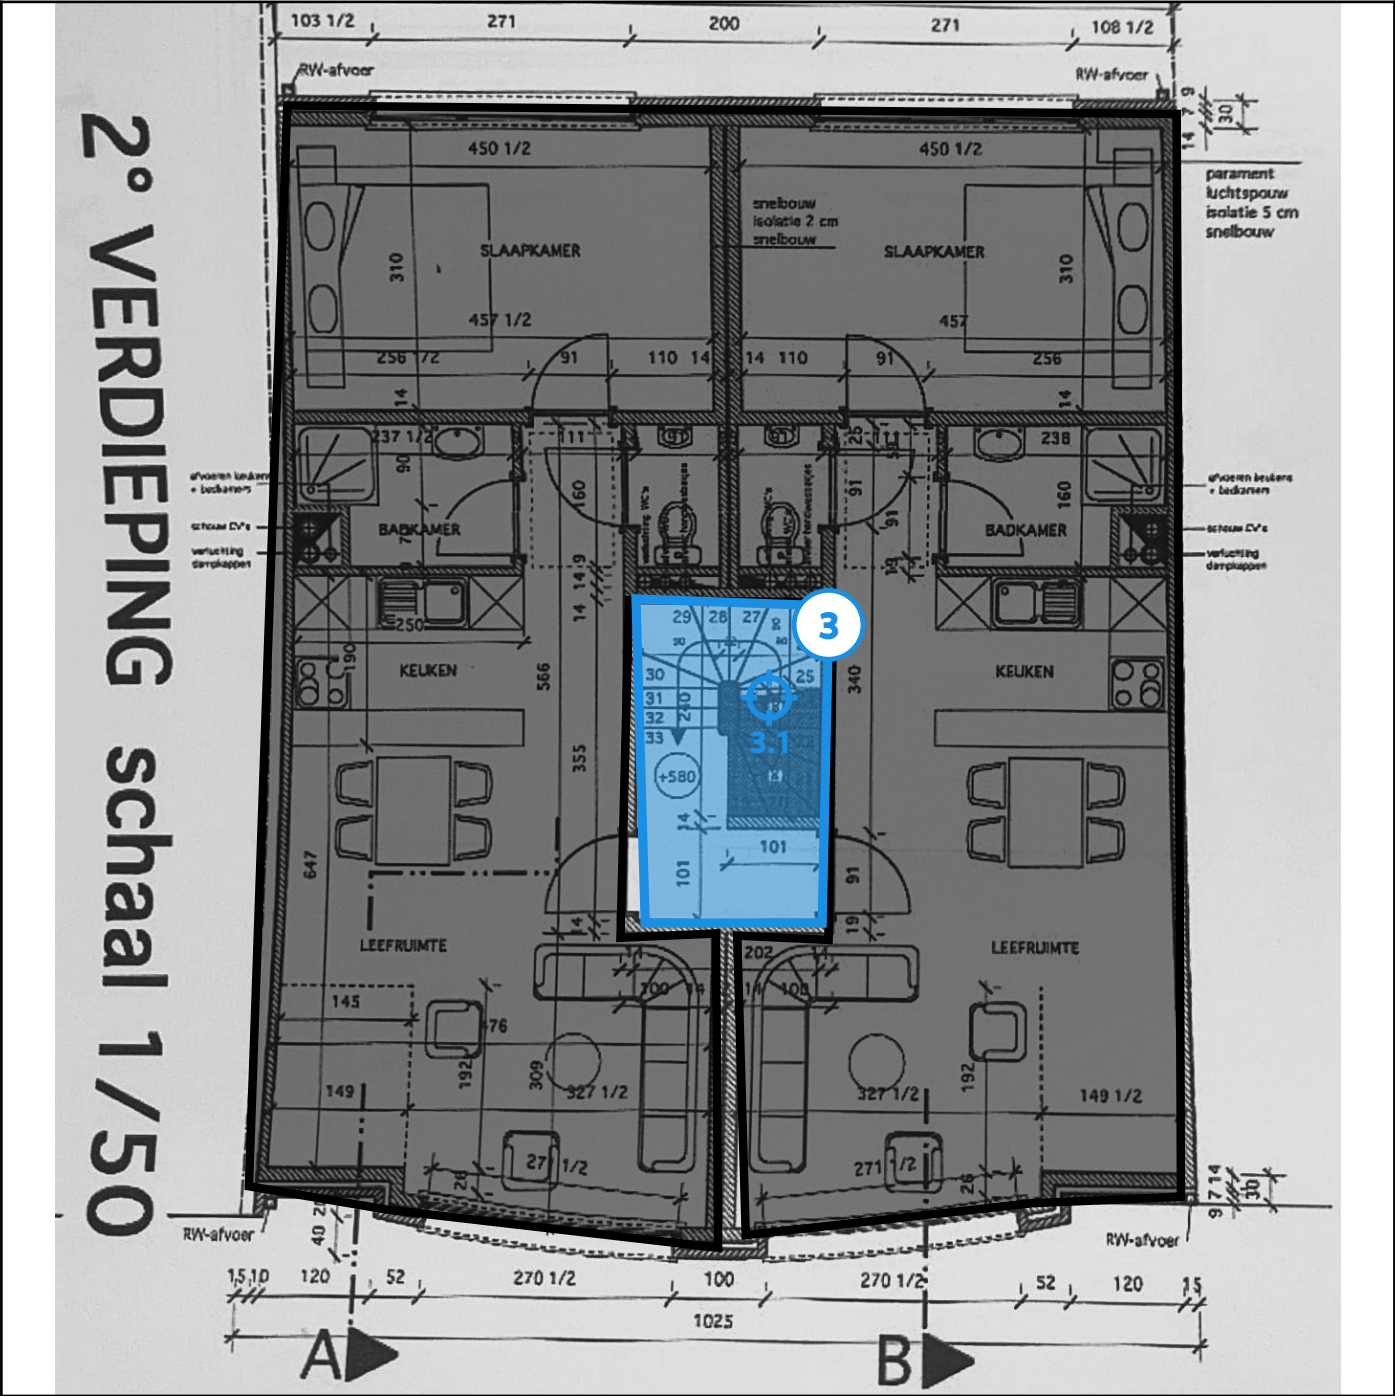
# Plan 1.5: Grondplan verdieping 2 plafond

| Beschrijving | Type | Actie |
|---|---|---|
| 3.1 Code: MM01 | Mengmonster | - |

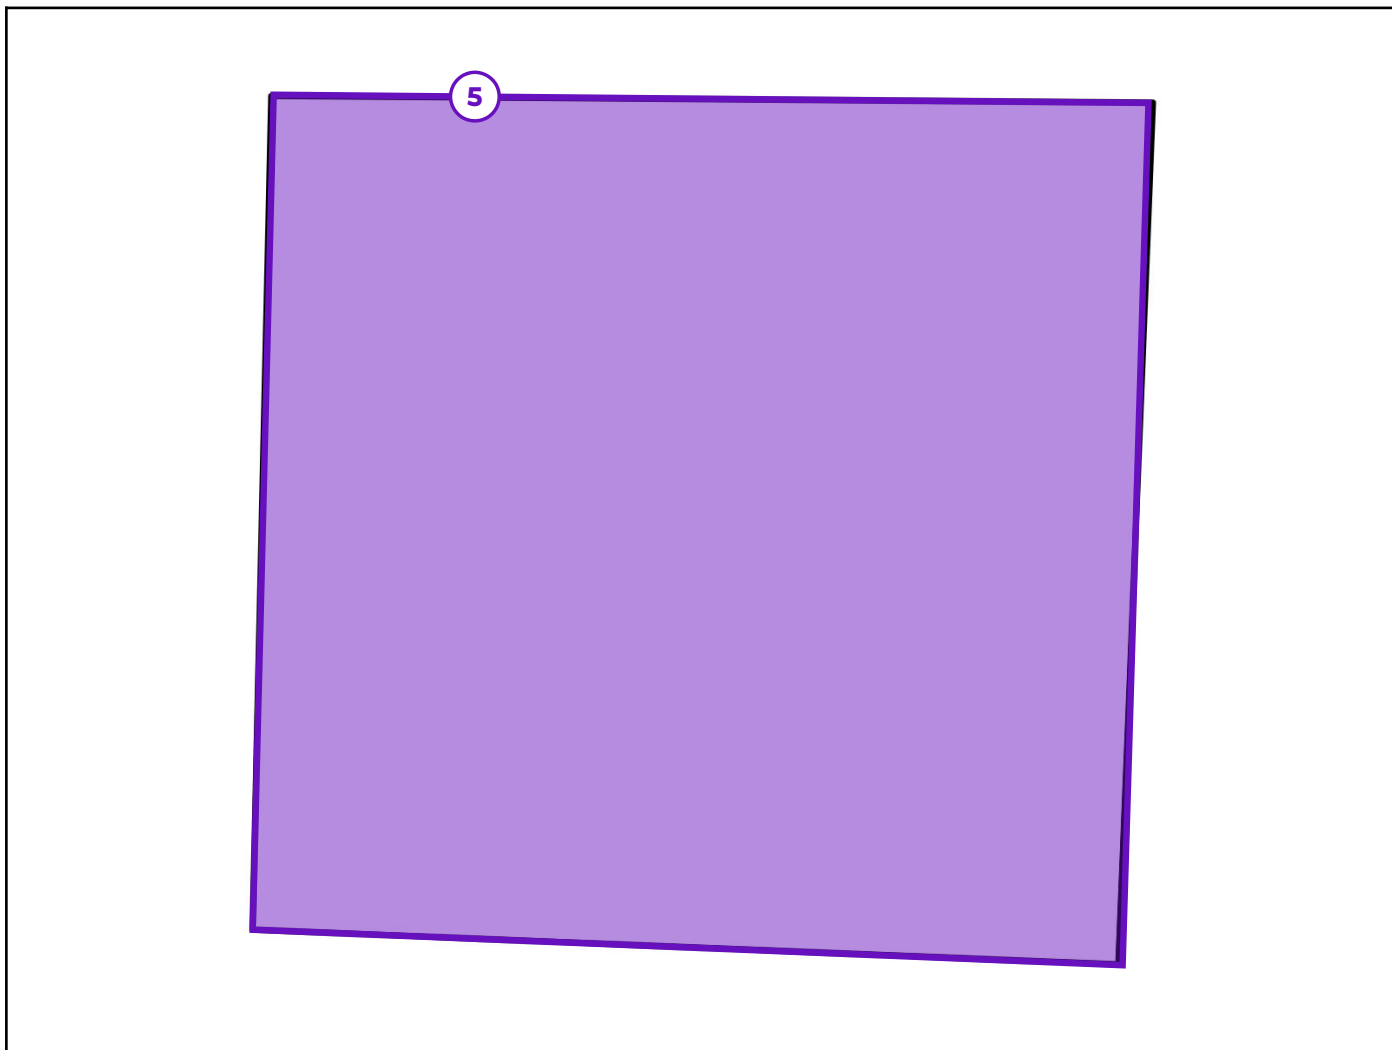
## Plan 2.1: Garagebox 1 plan

| Beschrijving | Type | Actie |
|---|---|---|
| 5. Metalen platen dakbedekking - garageboxen | Overige ruimte of materiaal | - |
