Asbestinventarisatetest

Vorselaarlan 6, 2830 Willebroek

Attestnummer : 20221208-000181.000

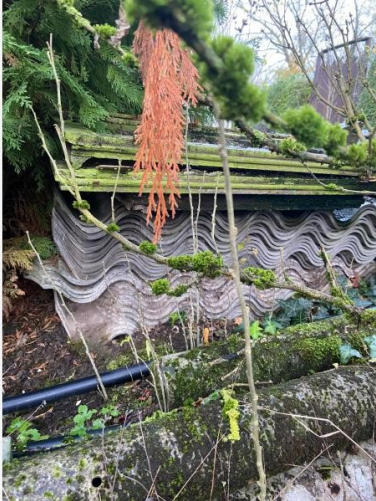
Overzichtsfoto

Beschrijving	Golfplaten en cementen buizen
Type afvalstof	Betreft stock-voorraad of gedemonteerde asbestmaterialen
Aanwezige resten	Een stapel golfplaten en 3 buizen. Enkele leien staan tegen het tuinhuis
Omgeving	Buiten
Primaire drager	Bodem
Asbestmaterialen	<ul style="list-style-type: none">• Buis, koker, leiding, pijp, doorvoer• Dak- en gevelbekleding - Golfplaat• Dak- en gevelbekleding - Lei, shingle
Bindmiddel van asbestmateriaal	Cement
Gebondenheid op basis van bindmiddel	Hecht
Hoeveelheid (gewicht - aantal)	<ul style="list-style-type: none">• 150,00 kg - 1 stuk
Totaal gewicht	150,00 kg
Eenvoudig bereikbaar	Ja
Identificatiemethode	Vaststelling zonder monsternamen

- Verwijder het asbestafval.

- Eenvoudige handelingen: enkel door erkend asbestverwijderaar
De hoeveelheid is vermoedelijk teveel om als particulier af te voeren

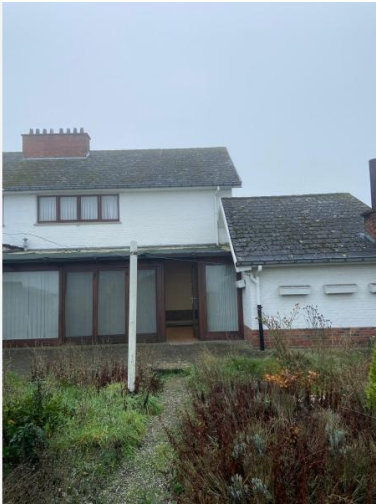
Overzichtsfoto

Beschrijving	Afval gelijkvloers
Type afvalstof	Betreft stock-voorraad of gedemonteerde asbestmaterialen
Aanwezige resten	kleine hoeveelheid in de garage en leien gebruik in veranda om put te bedekken
Omgeving	Binnen
Primaire drager	Vloer
Asbestmaterialen	<ul style="list-style-type: none">• Dak- en gevelbekleding - Lei, shingle
Bindmiddel van asbestmateriaal	Cement
Gebondenheid op basis van bindmiddel	Hecht
Hoeveelheid (gewicht - aantal)	<ul style="list-style-type: none">• 5,00 kg - 1 stuk
Totaal gewicht	5,00 kg
Eenvoudig bereikbaar	Ja
Identificatiemethode	Vaststelling zonder monsternamen

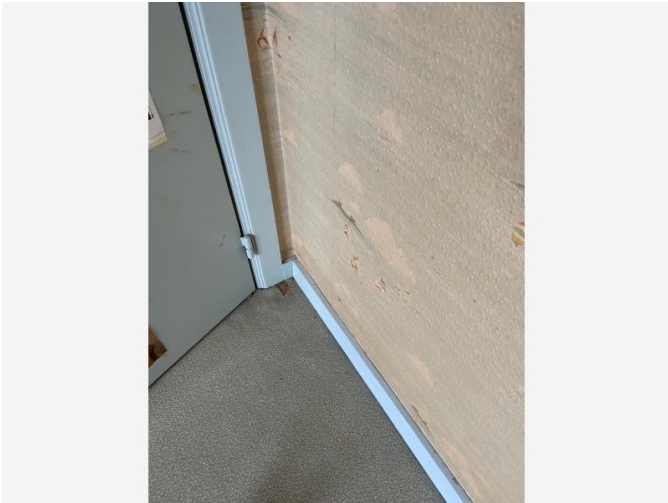
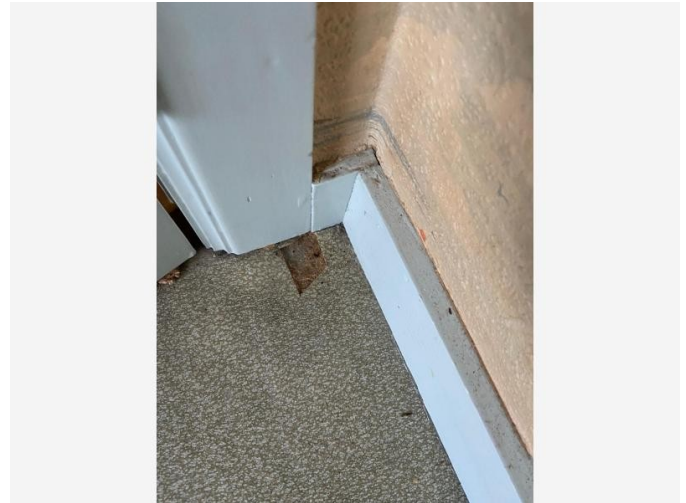
Beschrijving	Pleisterwerk muren
Omgeving	Binnen
Primaire drager	Binnenwand

Bindmiddel van materiaal	Gips - kalk
Gebondenheid op basis van bindmiddel	Niet-hechtgebonden
Hoeveelheid (oppervlakte - dikte - aantal)	• 250,00 m ² - 1,00 cm - 1 stuk
Totaal volume	2,50 m ³
Identificatiemethode	Vaststelling met monstername
Destructieve handeling voor identificatie	Nee

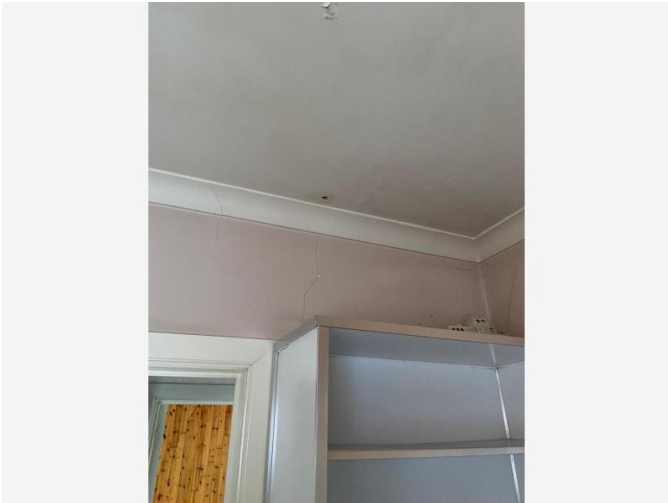
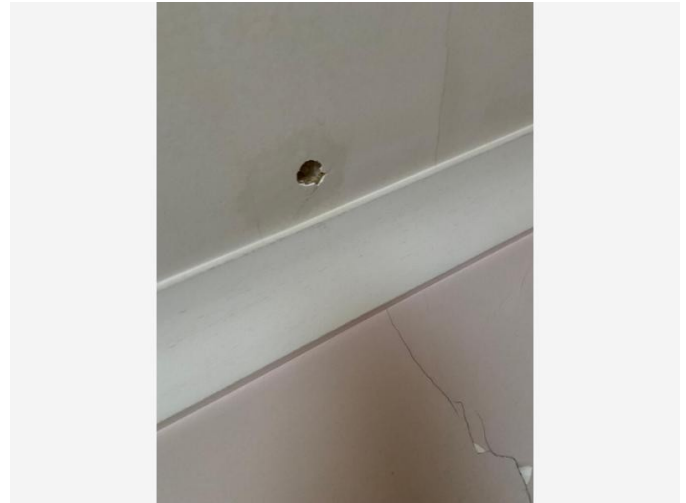
Fiche 28: Pleisterwerk plafond

Geen asbest

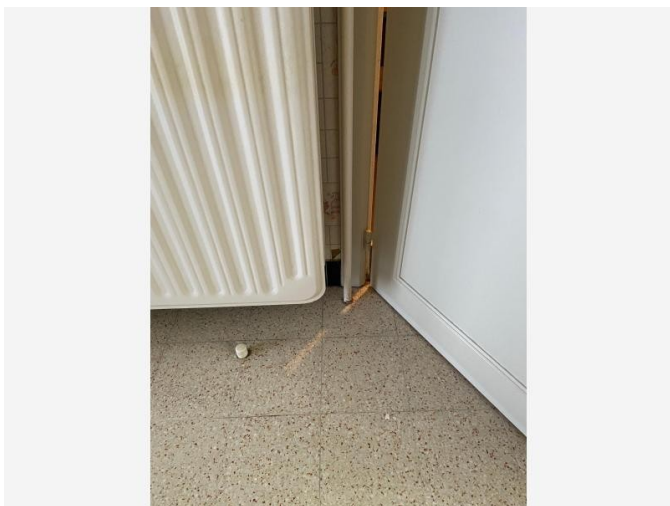
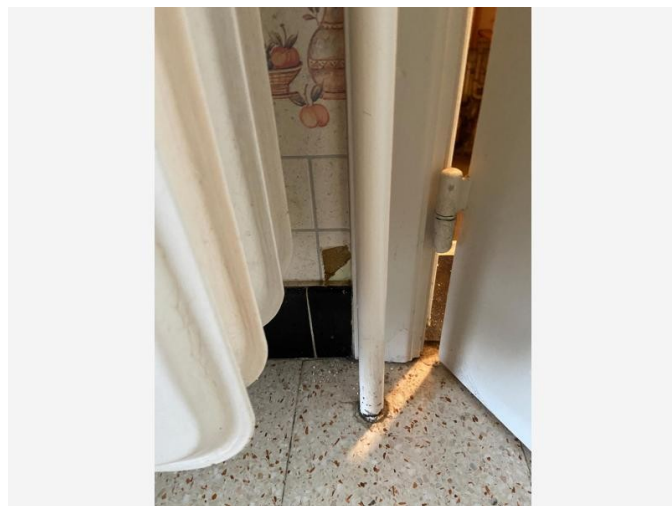
Beschrijving	Afwerking keukenmuur
Omgeving	Binnen
Primaire drager	Binnenwand
Bindmiddel van materiaal	Karton - papier - viltachtig

Gebondenheid op basis van bindmiddel	Niet-hechtgebonden
Hoeveelheid (gewicht - aantal)	• 15,00 kg - 1 stuk
Totaal gewicht	15,00 kg
Identificatiemethode	Vaststelling met monstername
Destructieve handeling voor identificatie	Nee

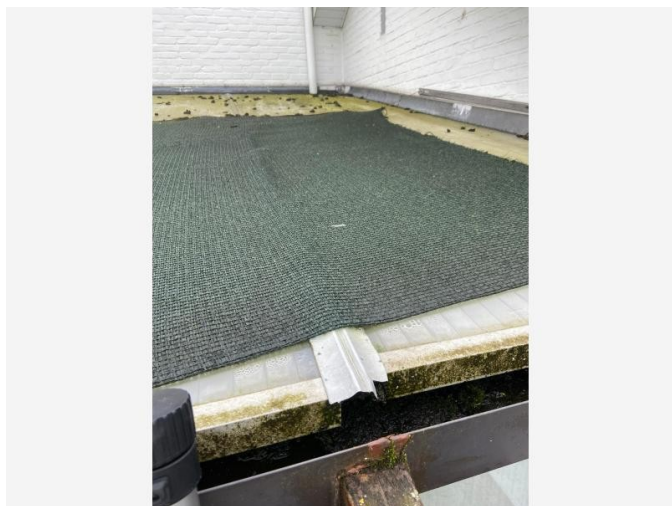
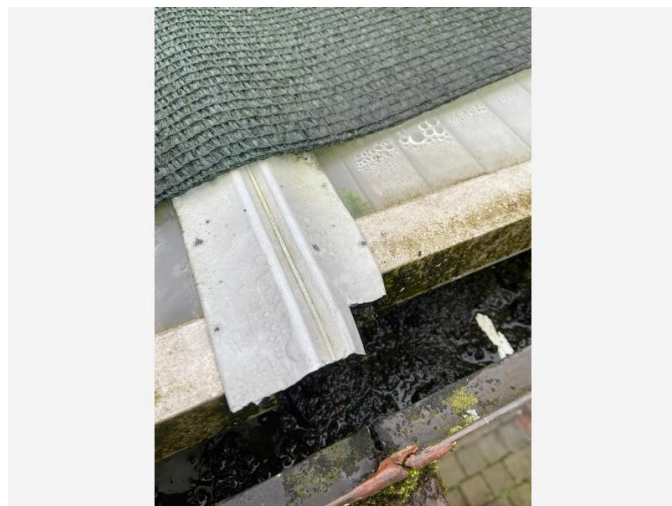
Fiche 31: Afkitting Veranda

Geen asbest

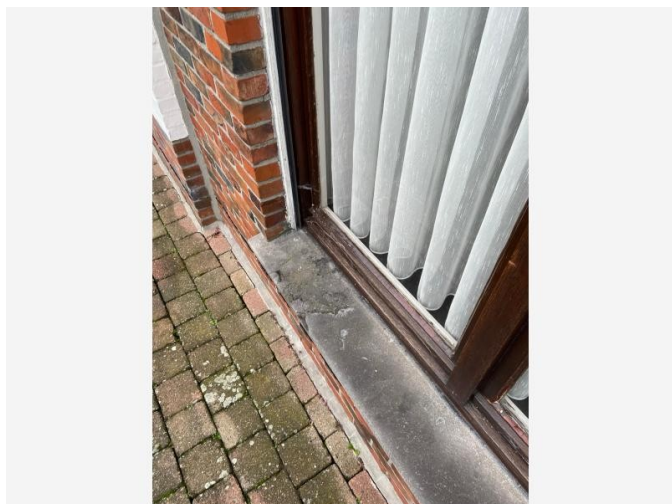
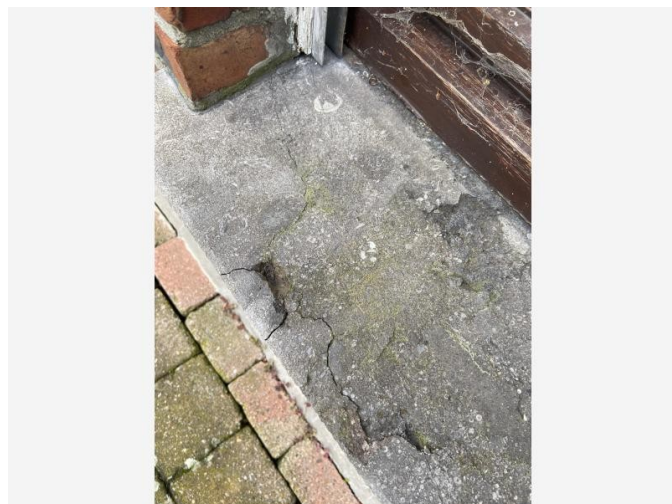
Beschrijving	Afkitting Veranda
Omgeving	Buiten
Primaire drager	Schuin dak
Bindmiddel van materiaal	Kitten, mastiek, pasta

Gebondenheid op basis van bindmiddel	Hecht
Hoeveelheid (gewicht - aantal)	• 4,00 kg - 1 stuk
Totaal gewicht	4,00 kg
Identificatiemethode	Vaststelling met monstername
Destructieve handeling voor identificatie	Nee

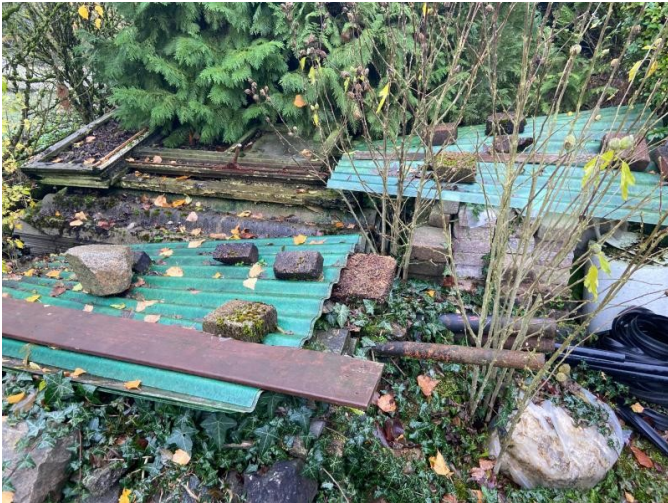
Fiche 33: Plastiek golfplaat

Geen asbest

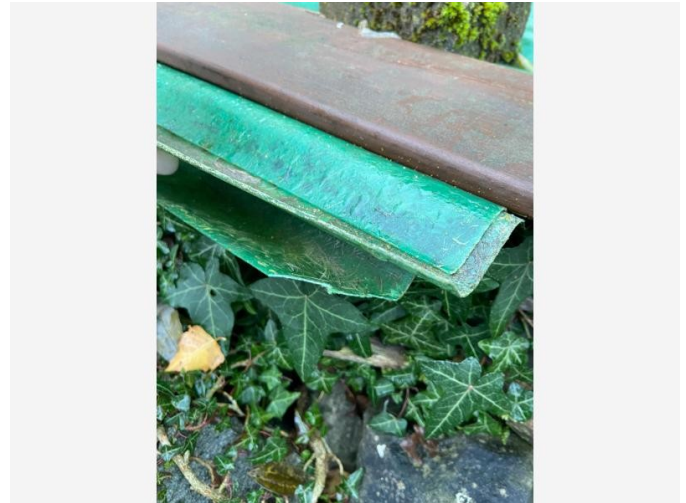
Detailfoto

Conclusie

Geen asbest

Beschrijving	Plastiek golfplaat
Omgeving	Buiten
Primaire drager	platen liggen buiten op golfplaten
Bindmiddel van materiaal	Kunststof of -hars
