Asbestinventarisatetest

Korte Straat 8, 2830 Willebroek

Attestnummer : 20240823-000199.000

Uitgegeven op : 23.08.2024

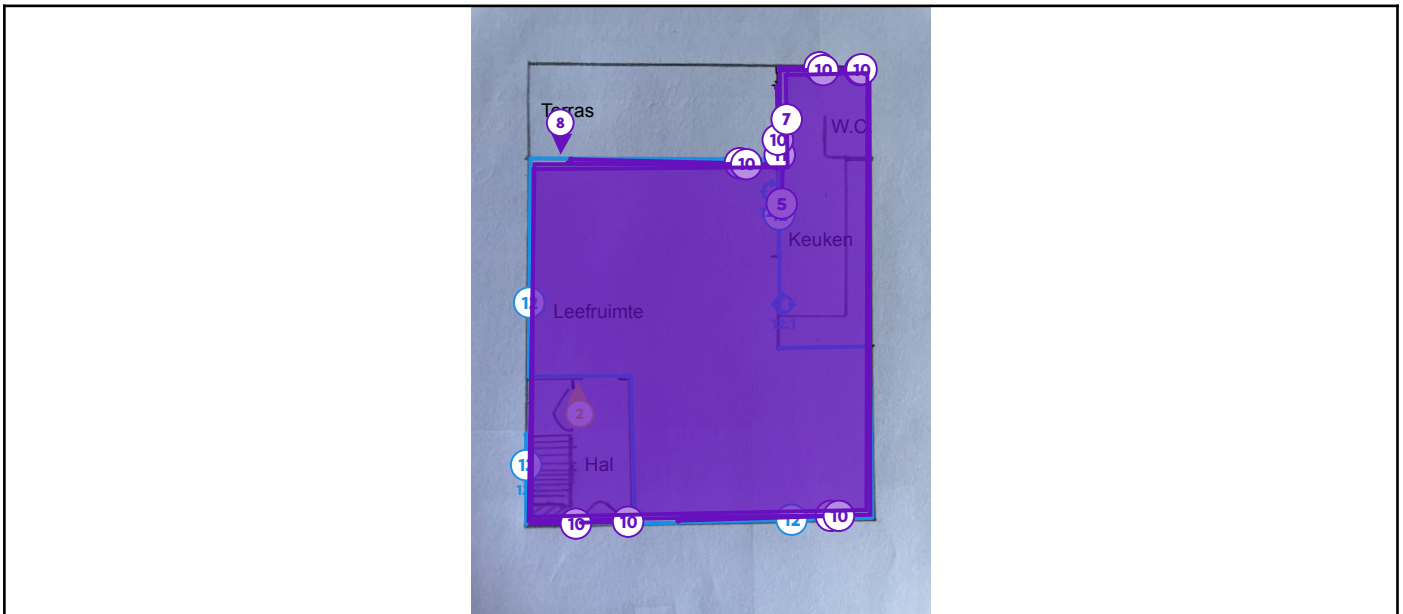
Plan 1.1: Gelijkvloers

Beschrijving	Type	Actie
2. Schakelaars	Asbestmateriaal	Zorgvuldig beheren
5. Pakkingen in radiators en bakelieten draaiknoppen	Advies	-
7. Vloeren	Advies	-
8. Afvoerbuïs	Advies	-
10. Ramen en deuren	Advies	-
11. Plafonds	Advies	-
12. Pleister wanden	Geen asbest	-
12.1 Code: MM1 - pleister wanden	Mengmonster	-

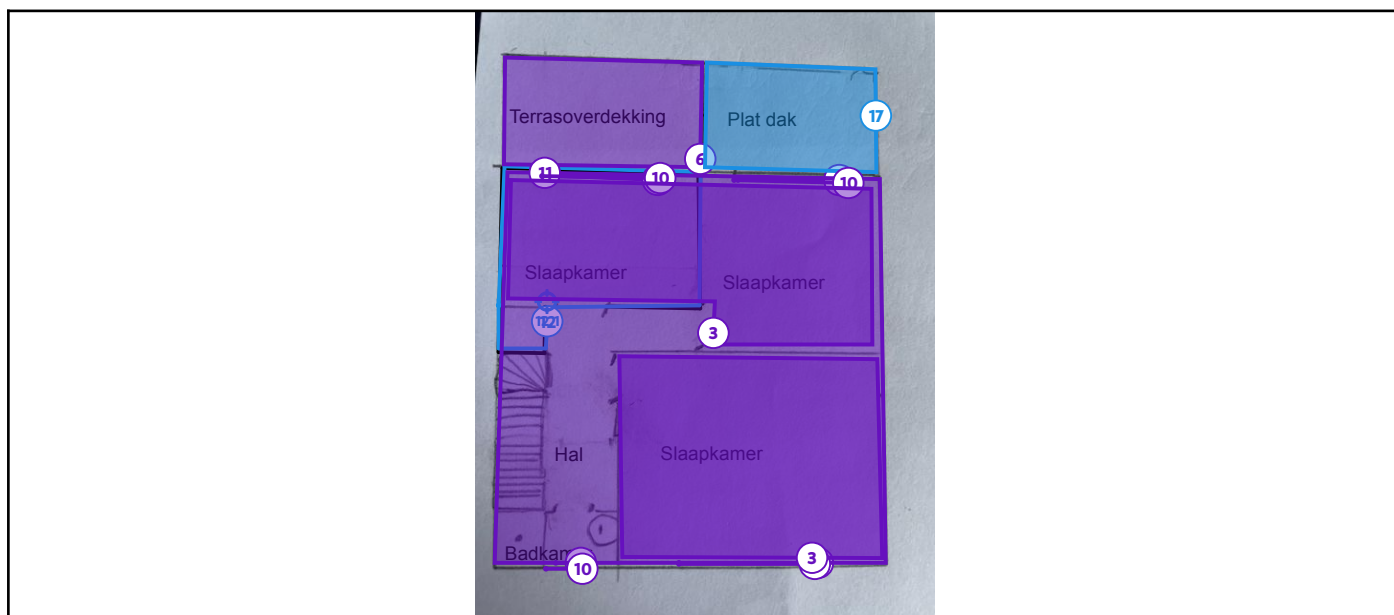
Plan 1.2: 1ste verdieping

Beschrijving	Type	Actie
3. Vloeren	Advies	-
5. Pakkingen in radiators en bakelieten draaiknoppen	Advies	-
6. Terrasoverkapping	Advies	-
10. Ramen en deuren	Advies	-
11. Plafonds	Advies	-
12. Pleister wanden	Geen asbest	-
12.1 Code: MM1 - pleister wanden	Mengmonster	-
17. Plat dak	Geen asbest	-

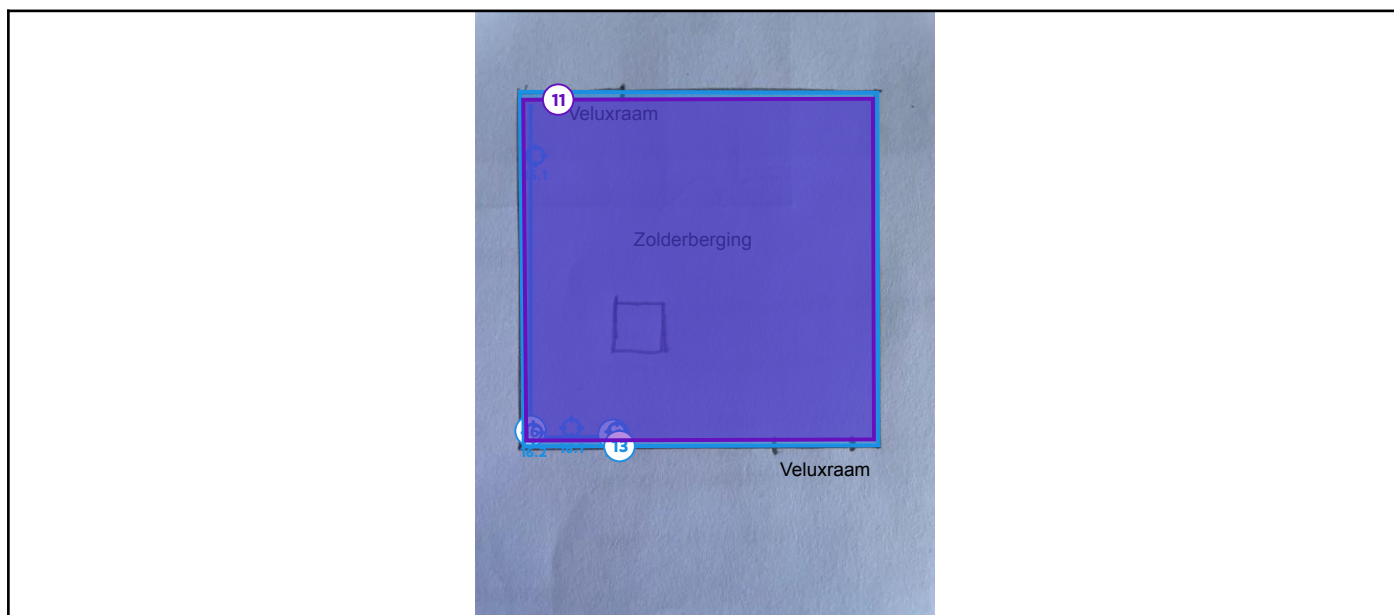
Plan 1.3: Zolderberging

Beschrijving	Type	Actie
11. Plafonds	Advies	-
13. Vinylzeil zolderberging	Geen asbest	-
16. Leidingisolatie op zolder	Geen asbest	-
16.1 Code: MM2 - leidingisolatie Rechte stukken	Mengmonster	-
16.2 Code: MM3 - leidingisolatie Kromme stukken	Mengmonster	-

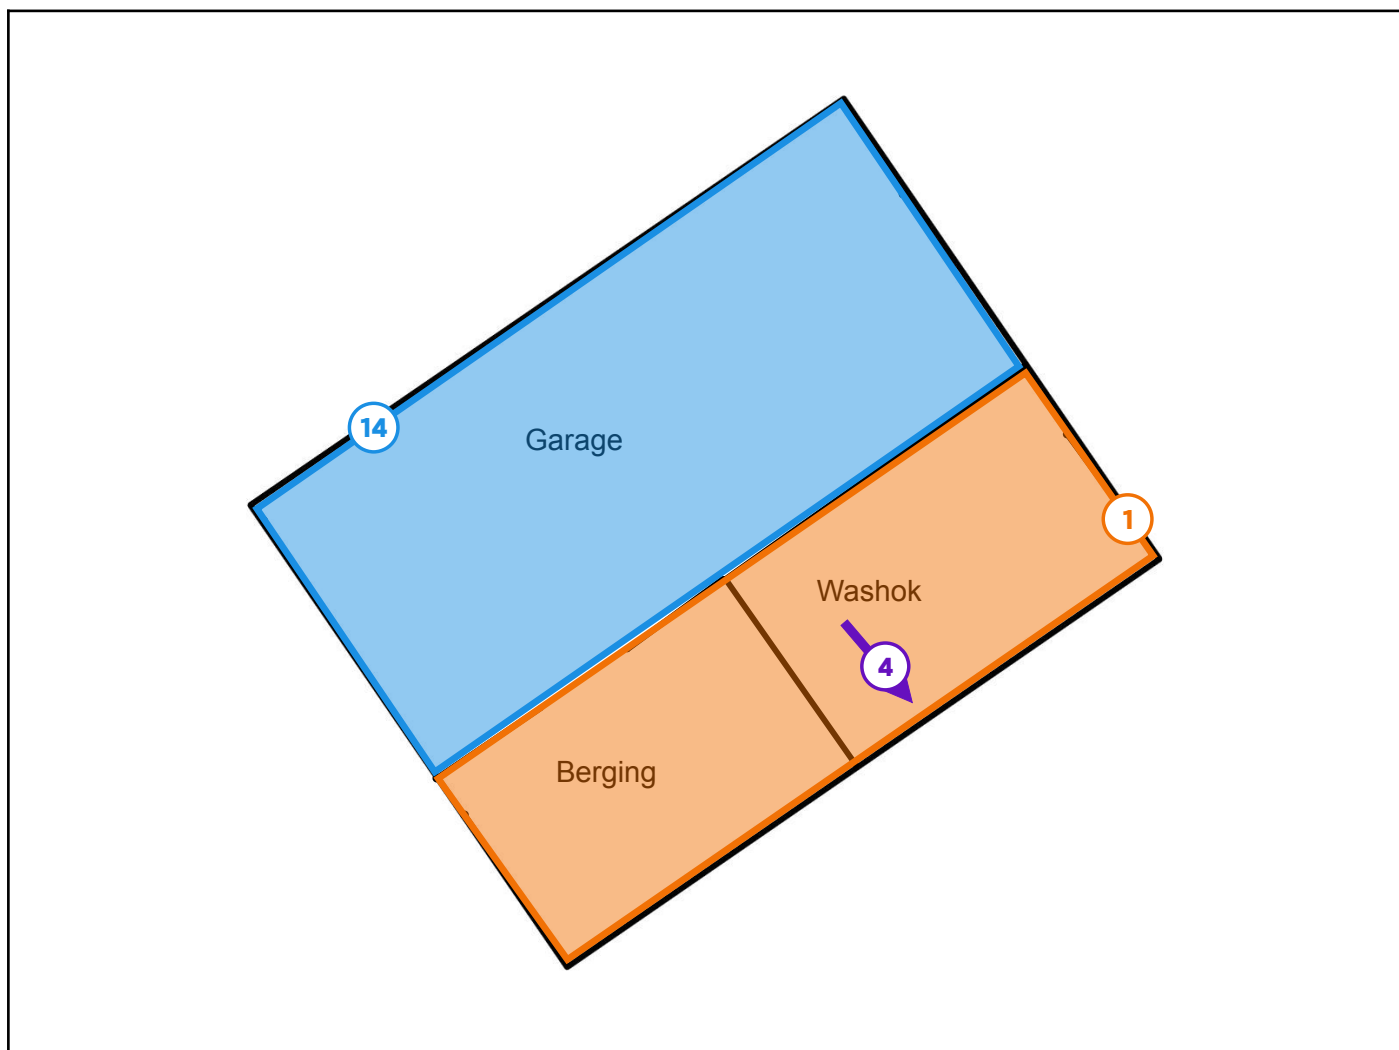
Plan 2.1: Bijgebouw plan

Beschrijving	Type	Actie
1. Golfplaten washok/berging	Asbestmateriaal	Verwijderen
4. CV-ketel en leidingen	Advies	-
14. Roofing plat dak garage	Geen asbest	-

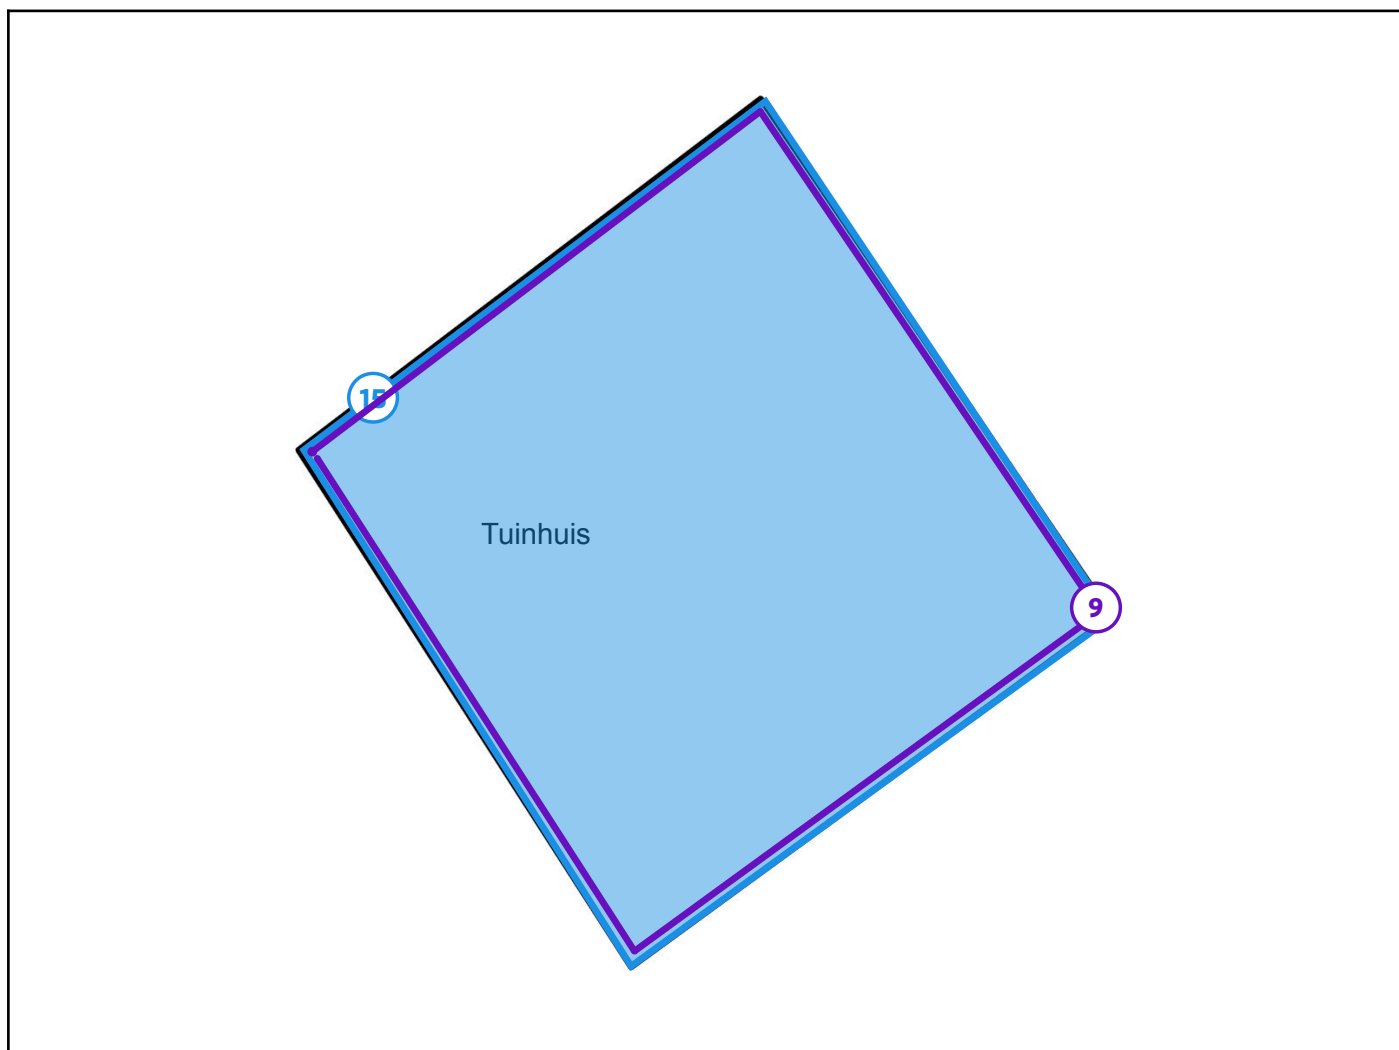
Plan 3.1: Constructie plan

Beschrijving	Type	Actie
9. Constructie tuinhuis	Advies	-
15. Roofing dak tuinhuis	Geen asbest	-
