Asbestinventarisatetest

Appeldonkstraat 60/60, 2830 Willebroek

Attestnummer : 20230327-000467.000

Uitgegeven op : 27.03.2023

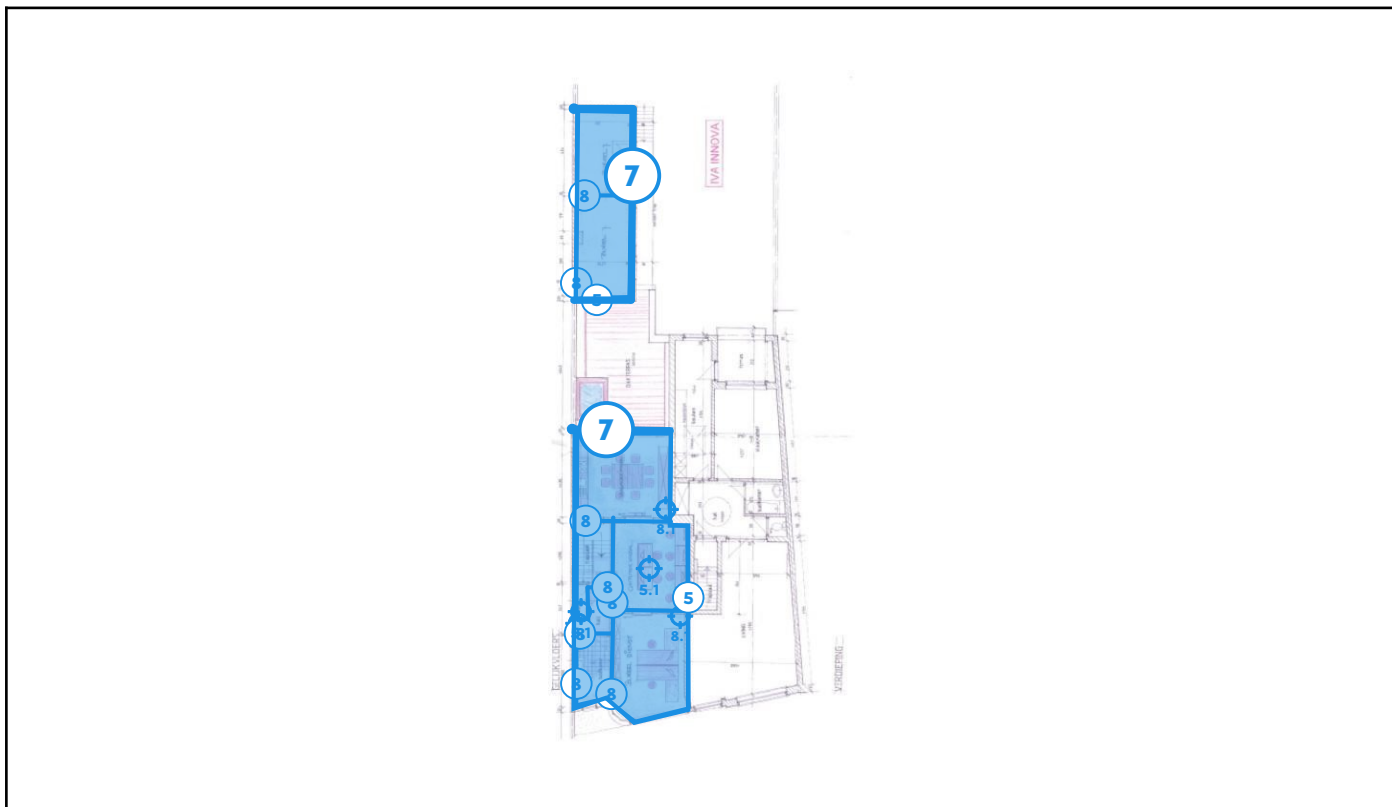
Plan 1.2: Grondplan verdieping

Beschrijving	Type	Actie
5. Pleisterwerk plafonds	Geen asbest	-
5.1 Code: 23-037627 - ASB002-60	Mengmonster	-
7. Gevelcrepi	Geen asbest	-
8. Pleisterwerk muren	Geen asbest	-
8.1 Code: 23-037626 - ASB001-60	Mengmonster	-
