# Asbestinventarisatetest

Dorpsstraat 65, 2830 Willebroek

Attestnummer : 20260525-000063.000

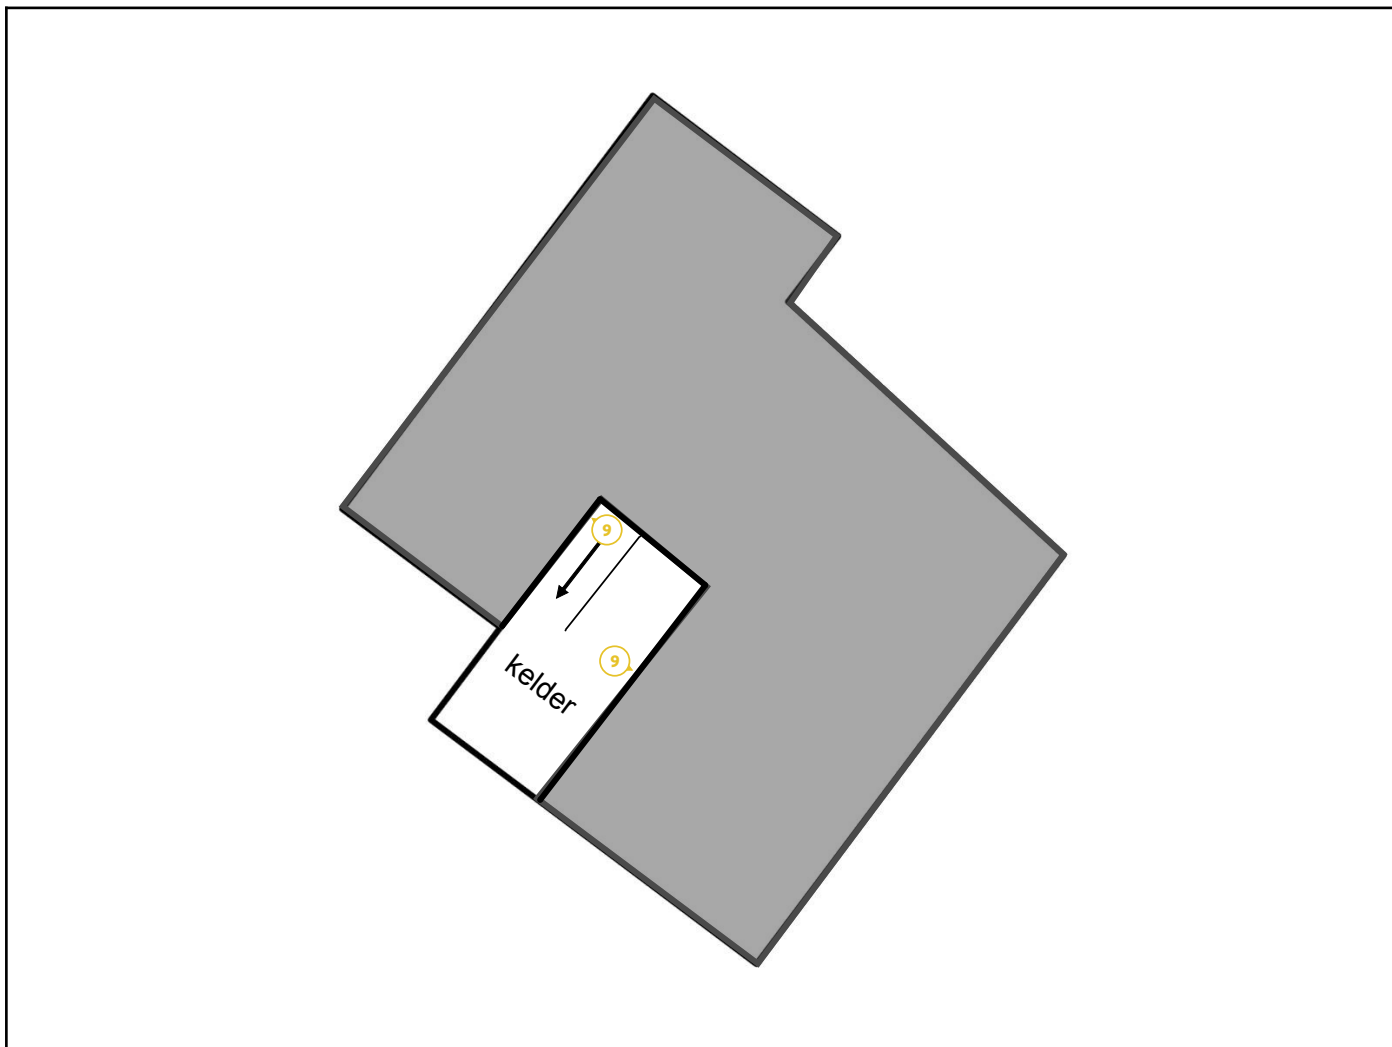
## Plan 1.1: A1 - Kelder

Beschrijving	Type	Actie
9. Elektrische toepassingen	Asbestmateriaal	Zorgvuldig beheren

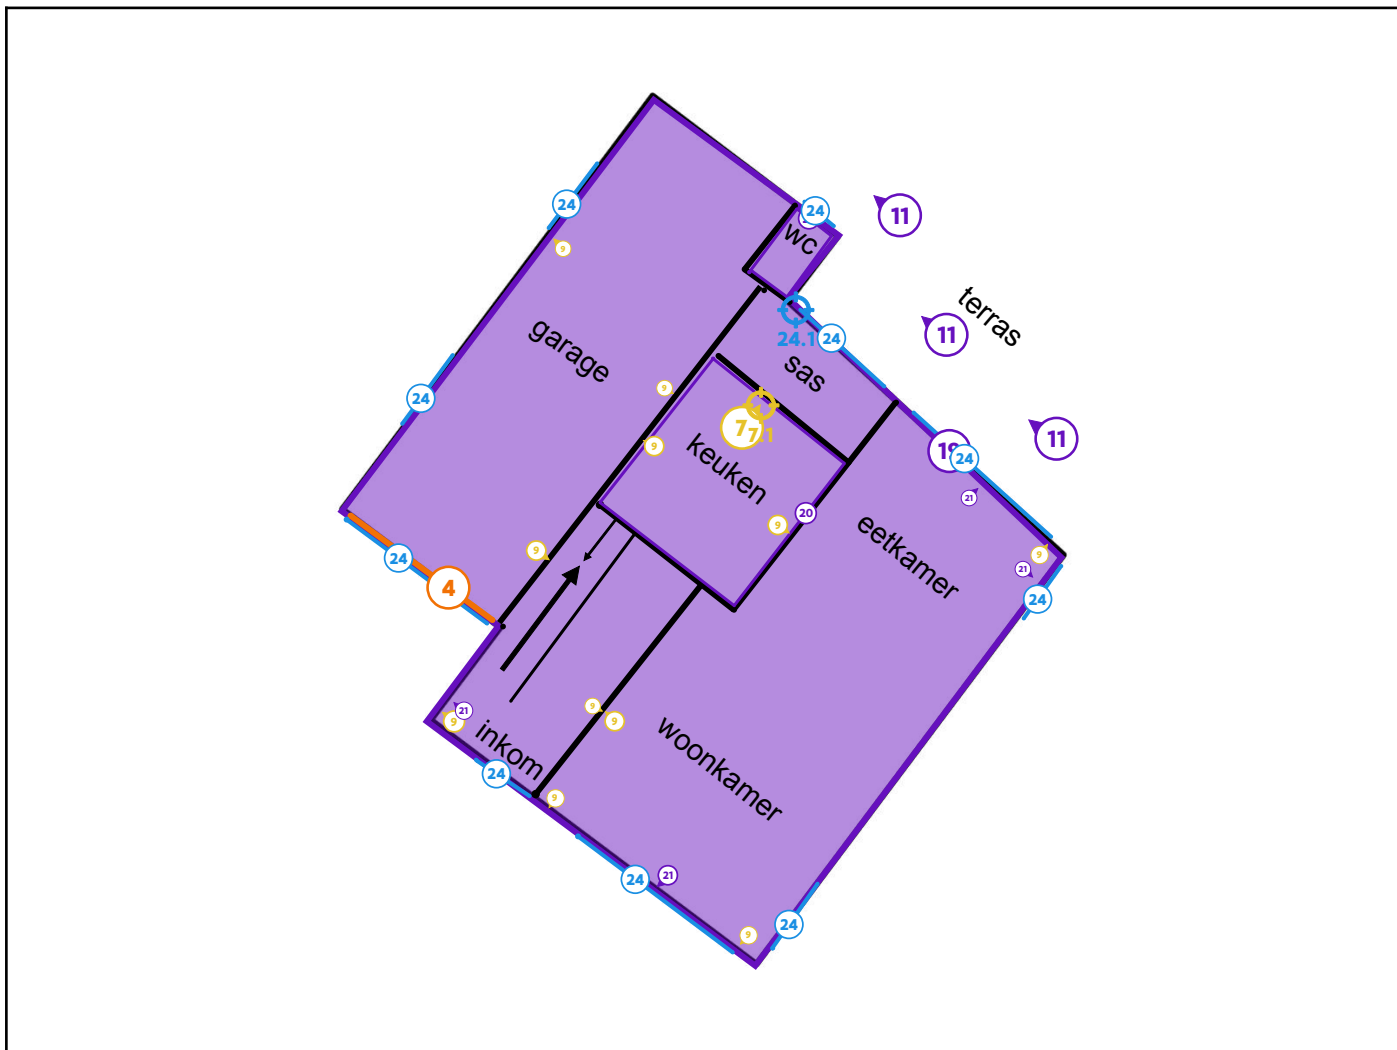
## Plan 1.2: A1 - GLV

Beschrijving	Type	Actie
4. Vezelcement platen in het kader van de garagepoort	Asbestmateriaal	Verwijderen
7. Coating onder de spoelbak in de keuken	Asbestmateriaal	Zorgvuldig beheren
7.1 Code: A1-2.1	Puntmonster	-
9. Elektrische toepassingen	Asbestmateriaal	Zorgvuldig beheren
11. Vloerluik/putdeksel	Beperking	-
19. Gebruikte lijm bij de vloertegels en plinten in de woning	Advies	-

20. Gebruikte lijm bij de faiencetegels in de keuken en toilet	Advies	-
21. Masser elektrische verwarming	Advies	-
24. Mastiek tussen gevel en raam/deurprofielen	Geen asbest	-
24.1 Code: A1-4.1	Puntmonster	-

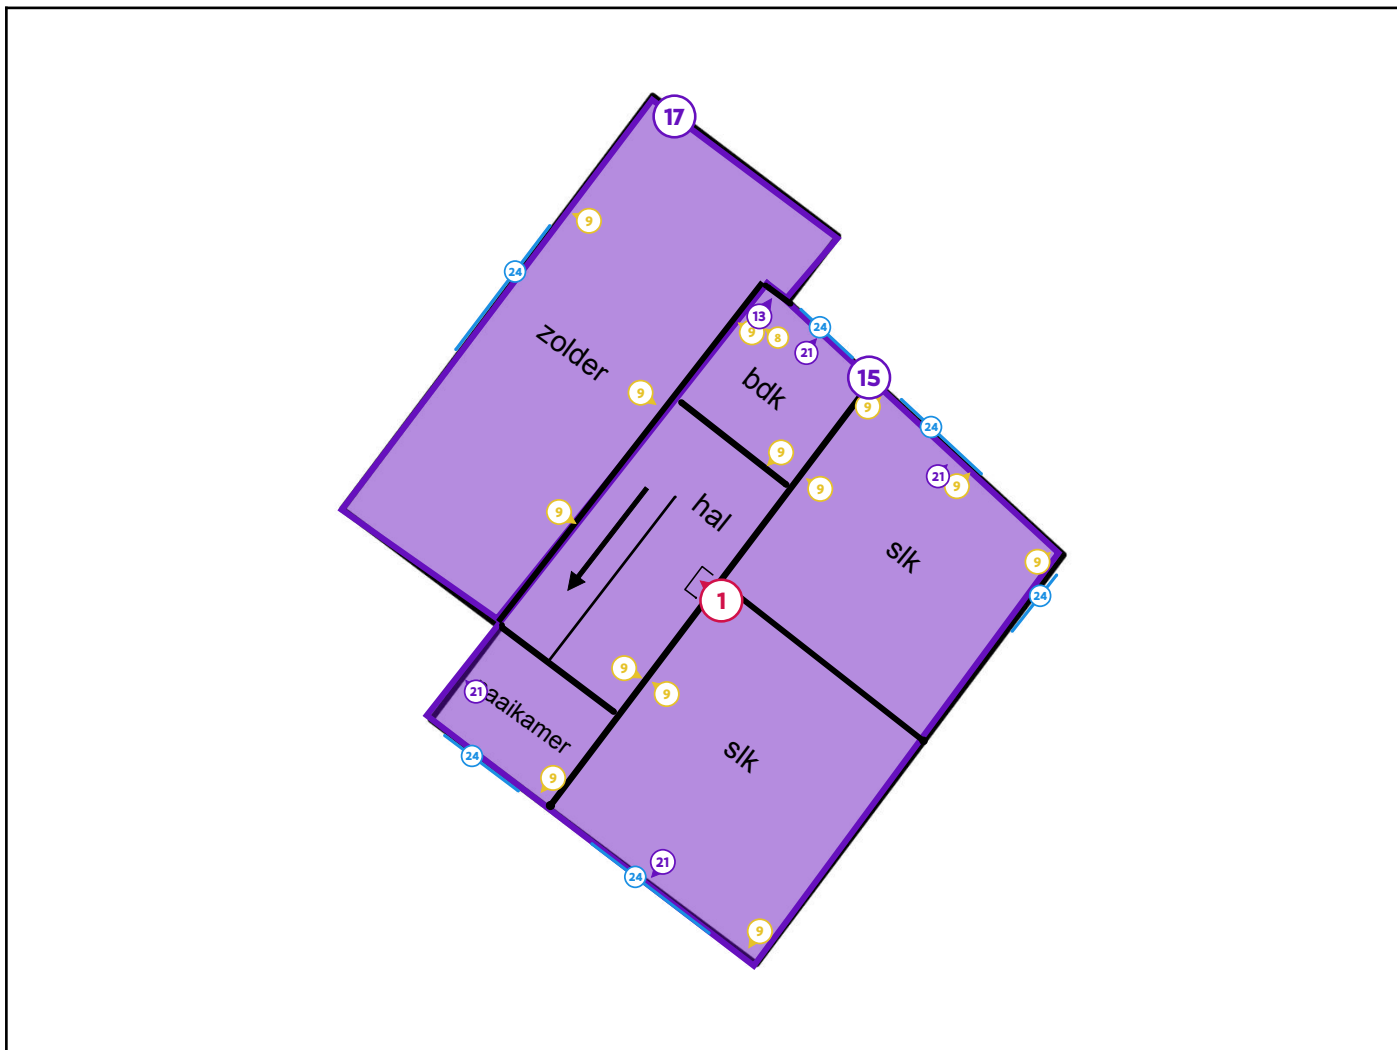
## Plan 1.3: A1 - V1

Beschrijving	Type	Actie
1. Buis op de zolder	Asbestmateriaal	Dringend verwijderen
8. Toiletbril	Asbestmateriaal	Zorgvuldig beheren
9. Elektrische toepassingen	Asbestmateriaal	Zorgvuldig beheren
13. Boiler Atlantic	Advies	-
15. Vloerzeil op V1 (grijs)	Advies	-
17. Vloerzeil op de zolderkamer	Advies	-
21. Masser elektrische verwarming	Advies	-

24. Mastiek tussen gevel en raam/deurprofielen	Geen asbest	-
--	-------------	---

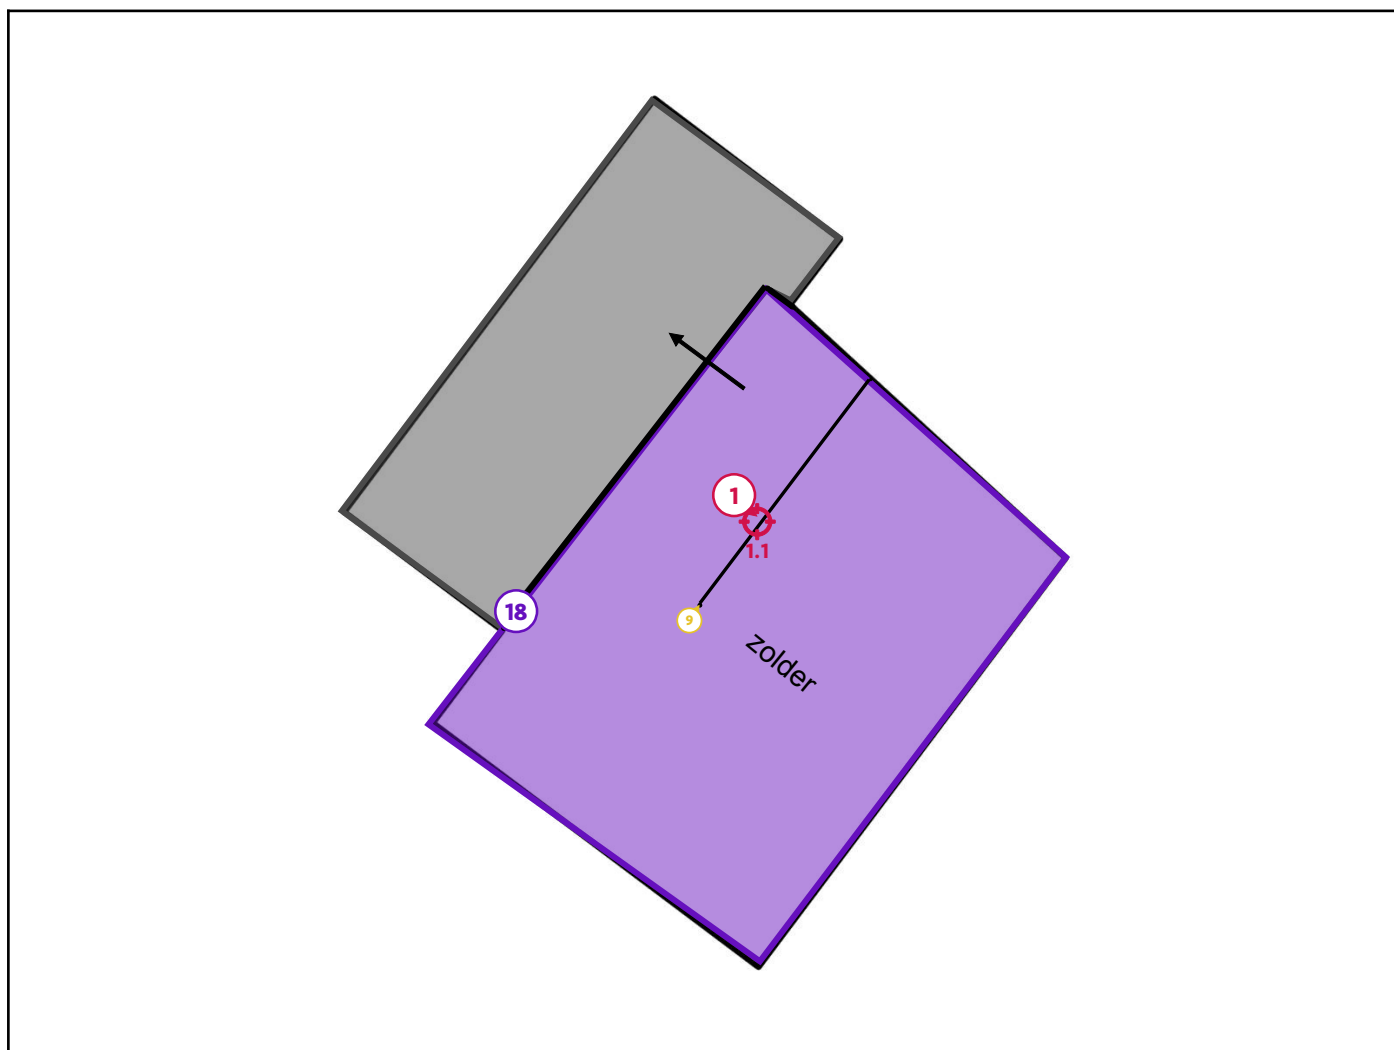
## Plan 1.4: A1 - Zolder

Beschrijving	Type	Actie
1. Buis op de zolder	Asbestmateriaal	Dringend verwijderen
1.1 Code: A1-3.1	Puntmonster	-
9. Elektrische toepassingen	Asbestmateriaal	Zorgvuldig beheren
18. Vloerzeil op de zolder	Advies	-

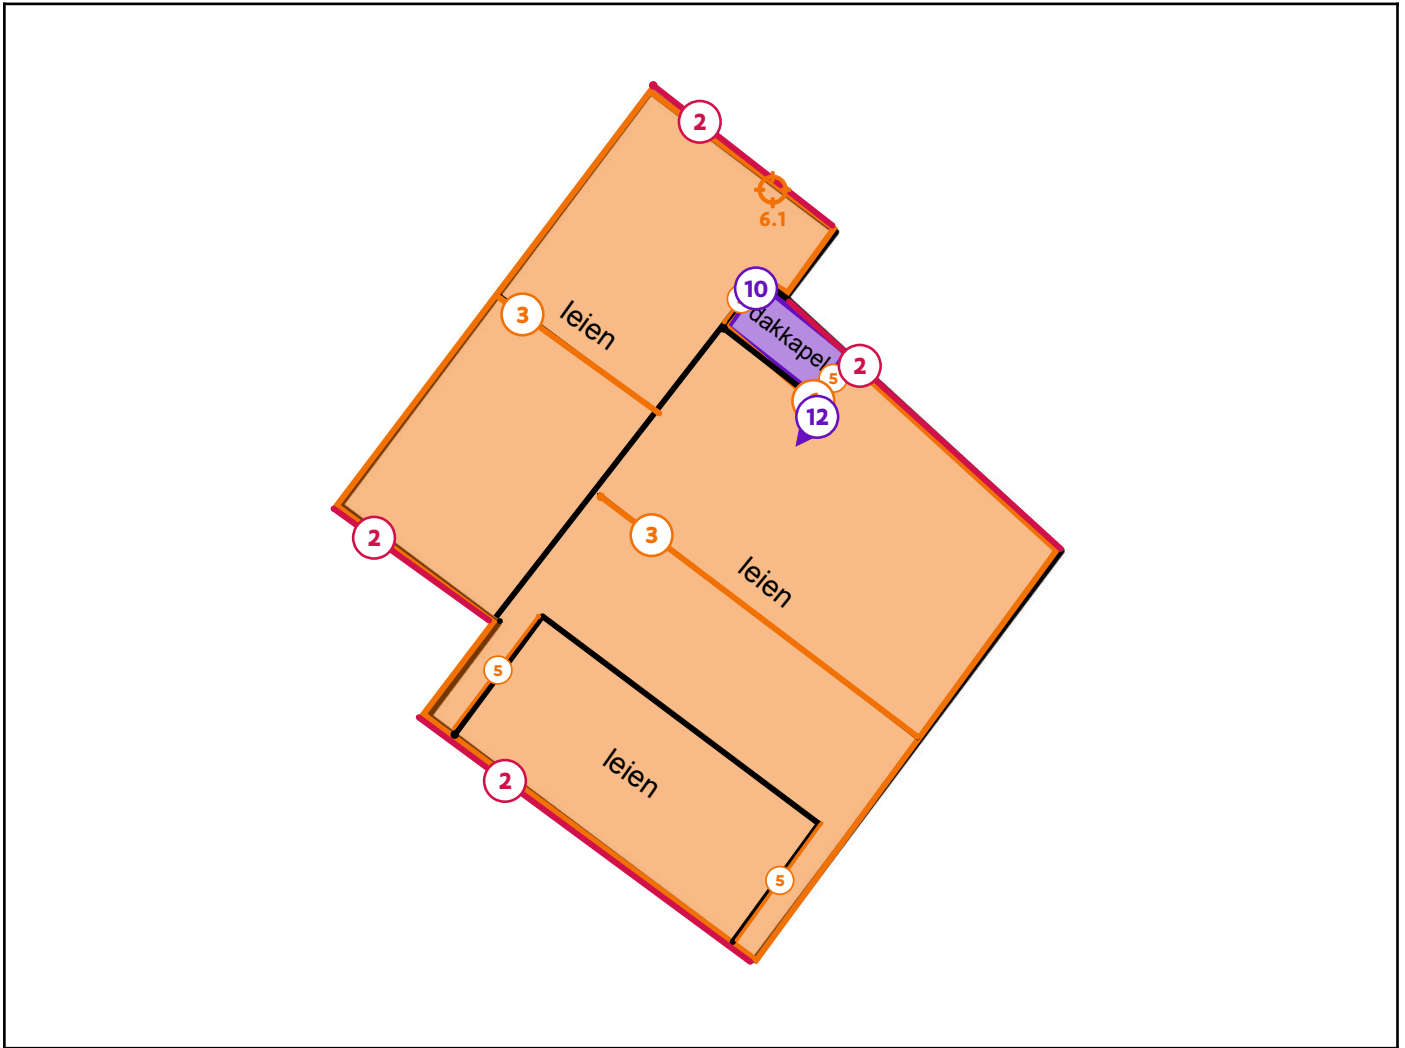
## Plan 1.5: A1 - Daken

Beschrijving	Type	Actie
2. Slib in de dakgoten	Asbestmateriaal	Dringend verwijderen
3. Daknokken op het hellend dak	Asbestmateriaal	Verwijderen
5. Gevelleien aan de zijwanden van de dakkapellen	Asbestmateriaal	Verwijderen
6. Vezelcement leien op het hellend dak	Asbestmateriaal	Verwijderen
6.1 Code: A1-5.1	Puntmonster	-
10. Plat dak van de dakkapel	Beperking	-

12. Schoorsteen op het dak van de woning	Beperking	-
--	-----------	---

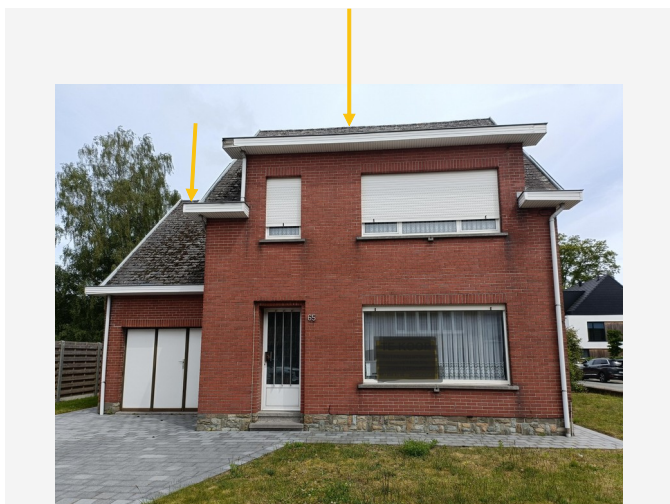
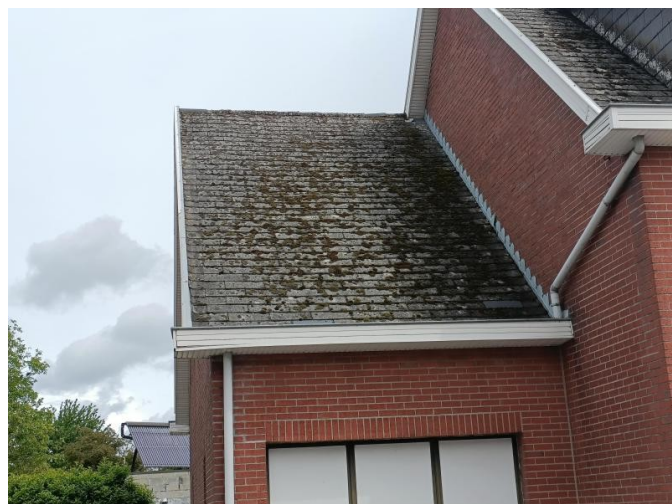
Beschrijving	Slib in de dakgoten
Type afvalstof	Betreft resten (contaminatie) van verwerking of beschadiging
Type resten (contaminatie)	<ul style="list-style-type: none"> <li>• Stof, deeltjes &lt; 4 mm, flinters, gruis (vermengd in materiaal)</li> </ul>
Besmette materialen	<ul style="list-style-type: none"> <li>• Sediment (dakgoot, afvoerbuï, regenwaterput, ...)</li> </ul>
Bron van de resten	Het hellend dak is uitgevoerd in AC leien
Omgeving	Buiten
Primaire drager	Infrastructuur hemelwater (opvang en afvoer)
Gebondenheid resten	Niet hecht
Hoeveelheid (gewicht - aantal)	<ul style="list-style-type: none"> <li>• 2,00 kg - 1 stuk</li> </ul>
Totaal gewicht	2,00 kg
Eenvoudig bereikbaar	Ja
Identificatiemethode	De asbestdeskundige beoordeelt het materiaal als asbestverdacht en dus asbesthoudend, en dit zonder monstername.
Opmerking	<p>Asbestverdacht slib gesitueerd in de dakgoten.</p> <p>De vermelde oppervlakten, hoeveelheden, lengtes, volumes, maten en gewichten vormen een loutere schatting op basis van visuele inspectie en beschikbare (bouwkundige) informatie; en dienen uit sluitend ter indicatie en mogen niet worden gebruikt als maatstaf voor heffing. Er kan geen enkele juridische waarde aan worden ontleend, noch vormt deze informatie enige basis voor aansprakelijkheid of schadeclaims.</p>

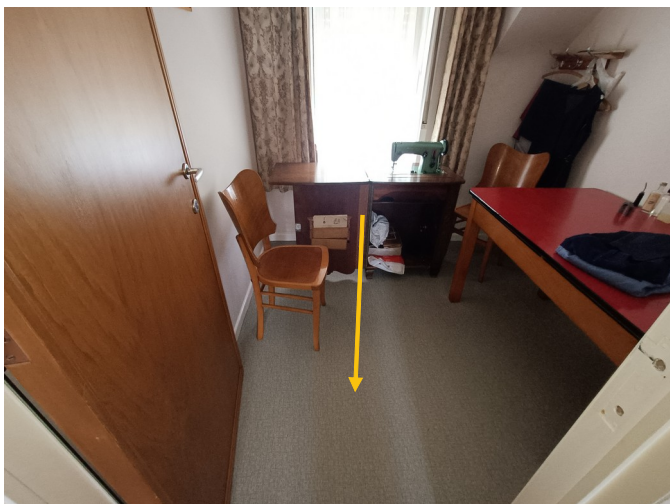
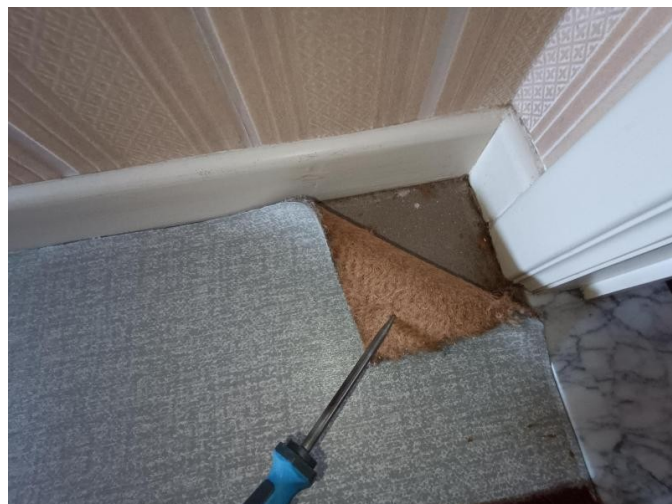
## Fiche 15: Vloerzeil op V1 (grijs)

<b>Basis voor advies</b>	De asbestdeskundige beoordeelt het materiaal als niet-asbestverdacht.
--------------------------	---

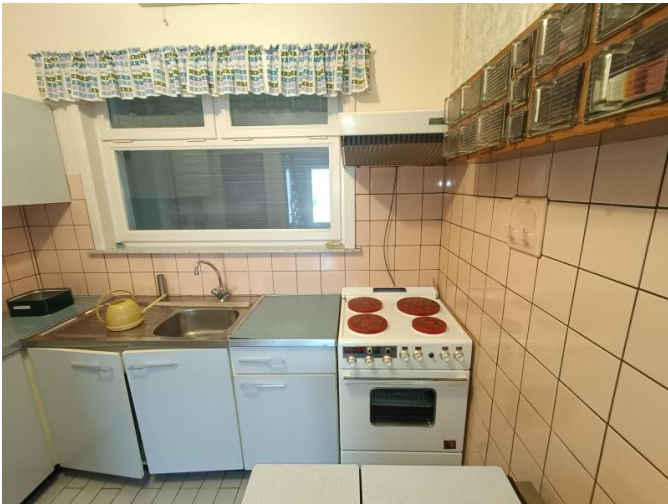
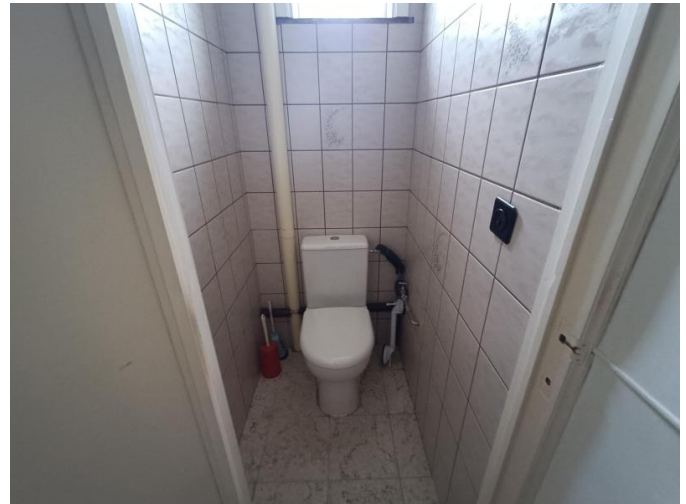
## Fiche 20: Gebruikte lijm bij de faiencetegels in de keuken en toilet

Basis voor advies	Beoordeling op basis van expertise, zonder een vaststelling door de asbestdeskundige.
-------------------	---
