Asbestinventarisatetest

Hoge Weg 25, 2830 Willebroek

Attestnummer : 20260212-000184.000

Niet-asbestveilig

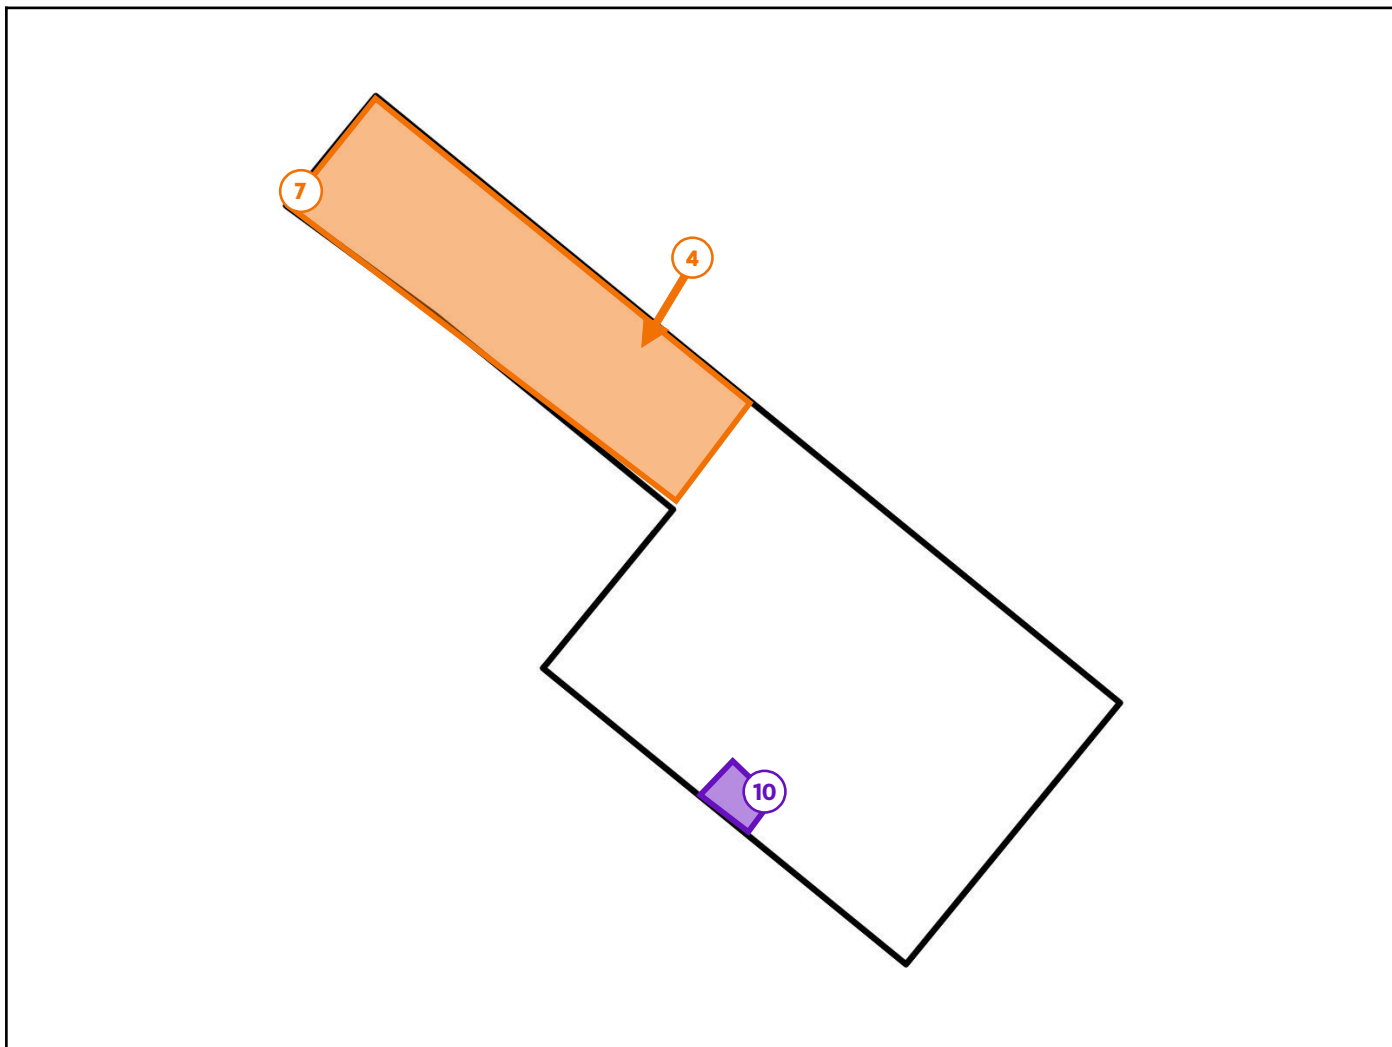
Plan 1.5: Woning - Dak

Beschrijving	Type	Actie
4. AC-rookafvoer	Asbestmateriaal	Verwijderen
7. Roofing achterbouw	Asbestmateriaal	Verwijderen
10. Schouw	Beperking	-

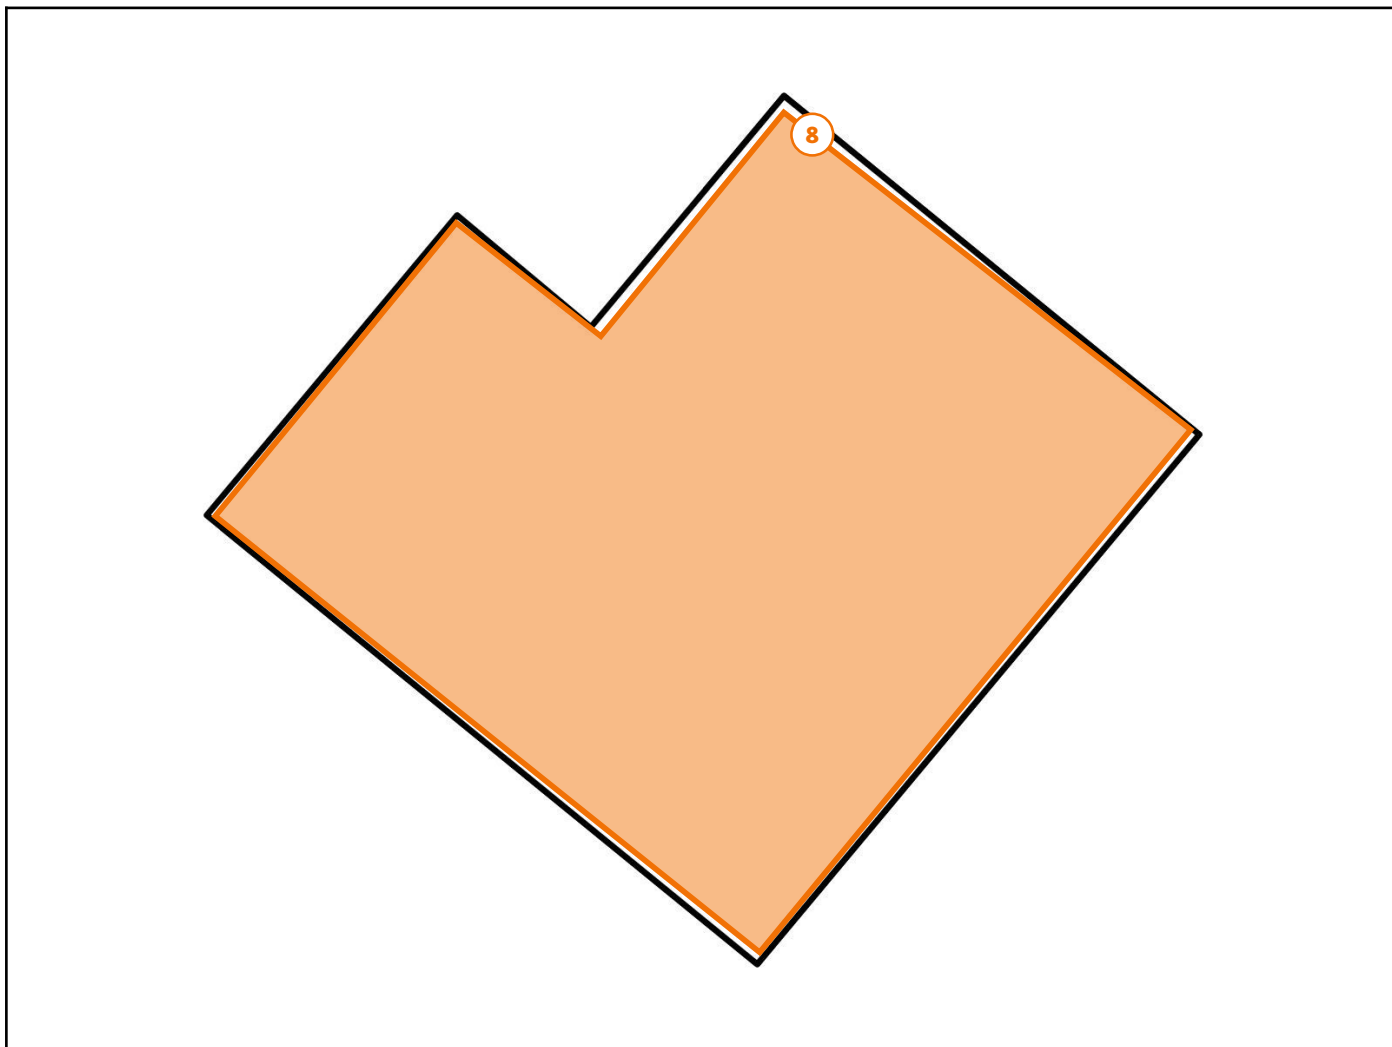
Plan 2.2: Garage - Dak

Beschrijving	Type	Actie
8. Garage - Roofing	Asbestmateriaal	Verwijderen

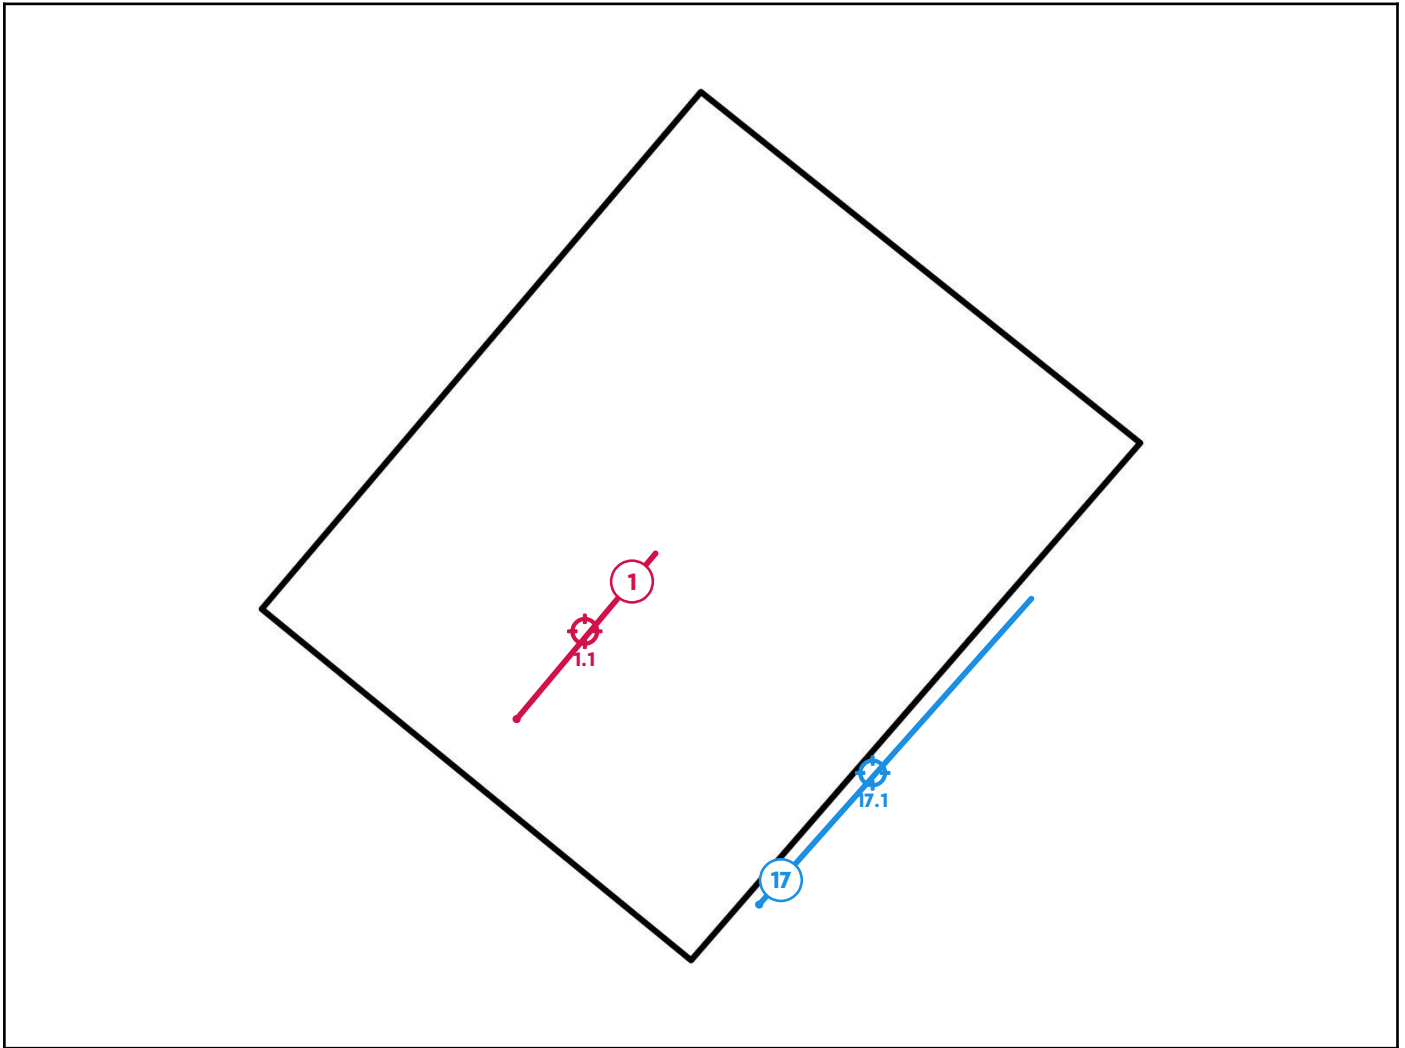
Plan 3.1: Berging - Gelijkvloers

Beschrijving	Type	Actie
1. Resten golfplaat (beschadiging)	Asbestmateriaal	Dringend verwijderen
1.1 Code: 25.0.4	Puntmonster	-
17. Mastiek beton - glas (Tuinberging)	Geen asbest	-
17.1 Code: 25.0.6	Puntmonster	-

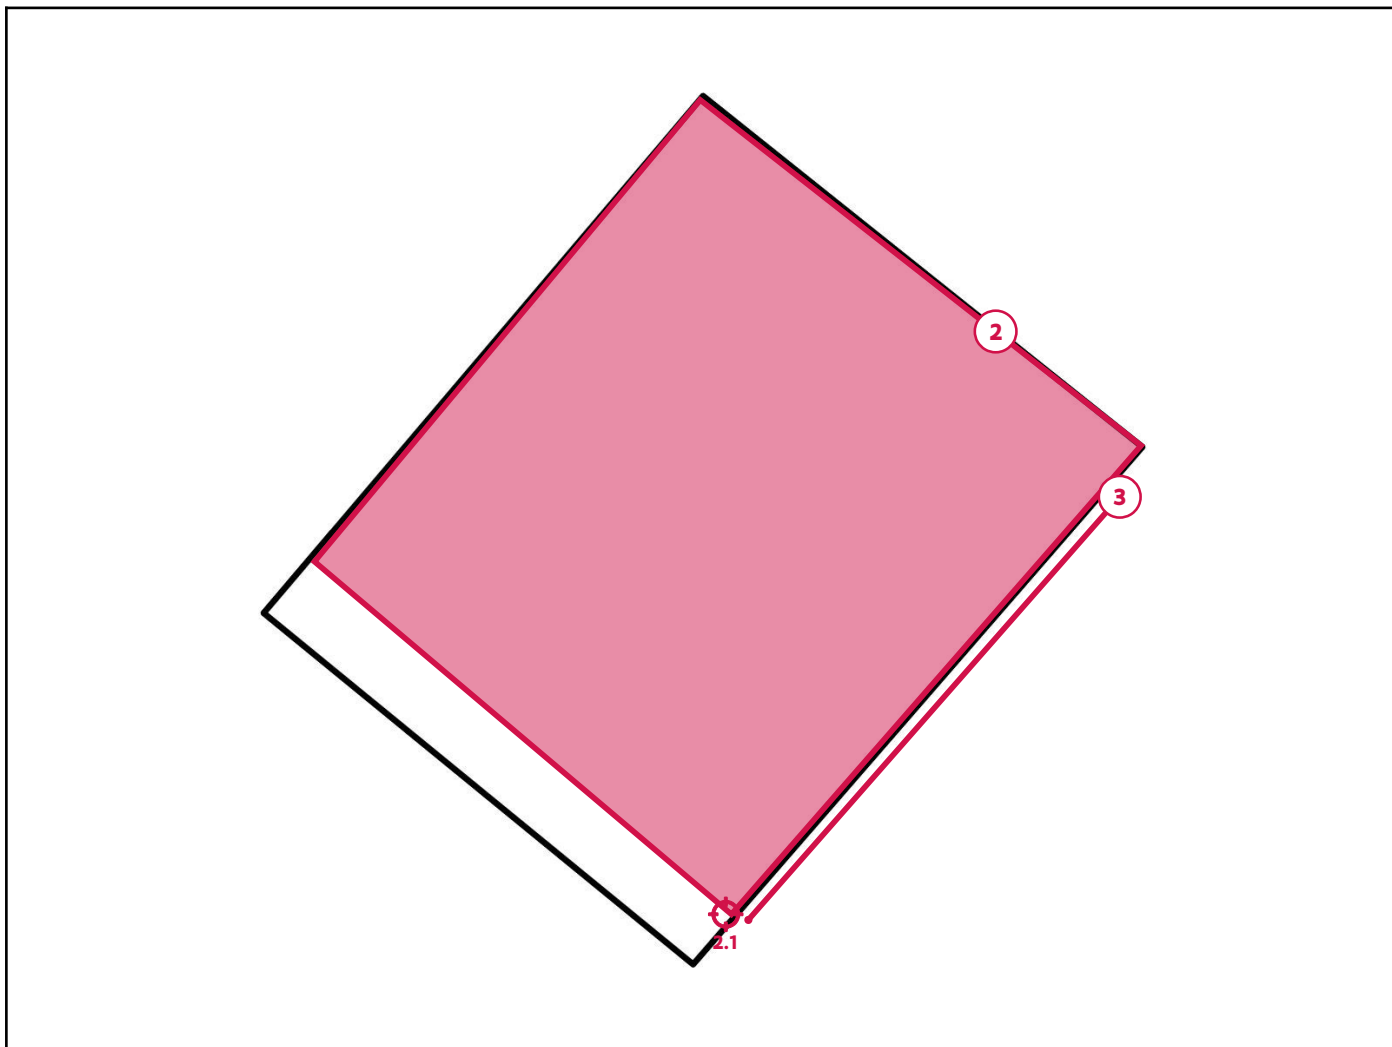
Plan 3.2: Berging - Dak

Beschrijving	Type	Actie
2. Golfplaten dakbedekking - Tuinberging	Asbestmateriaal	Dringend verwijderen
2.1 Code: 25.0.3	Puntmonster	-
3. Slib in de dakgoot	Asbestmateriaal	Dringend verwijderen

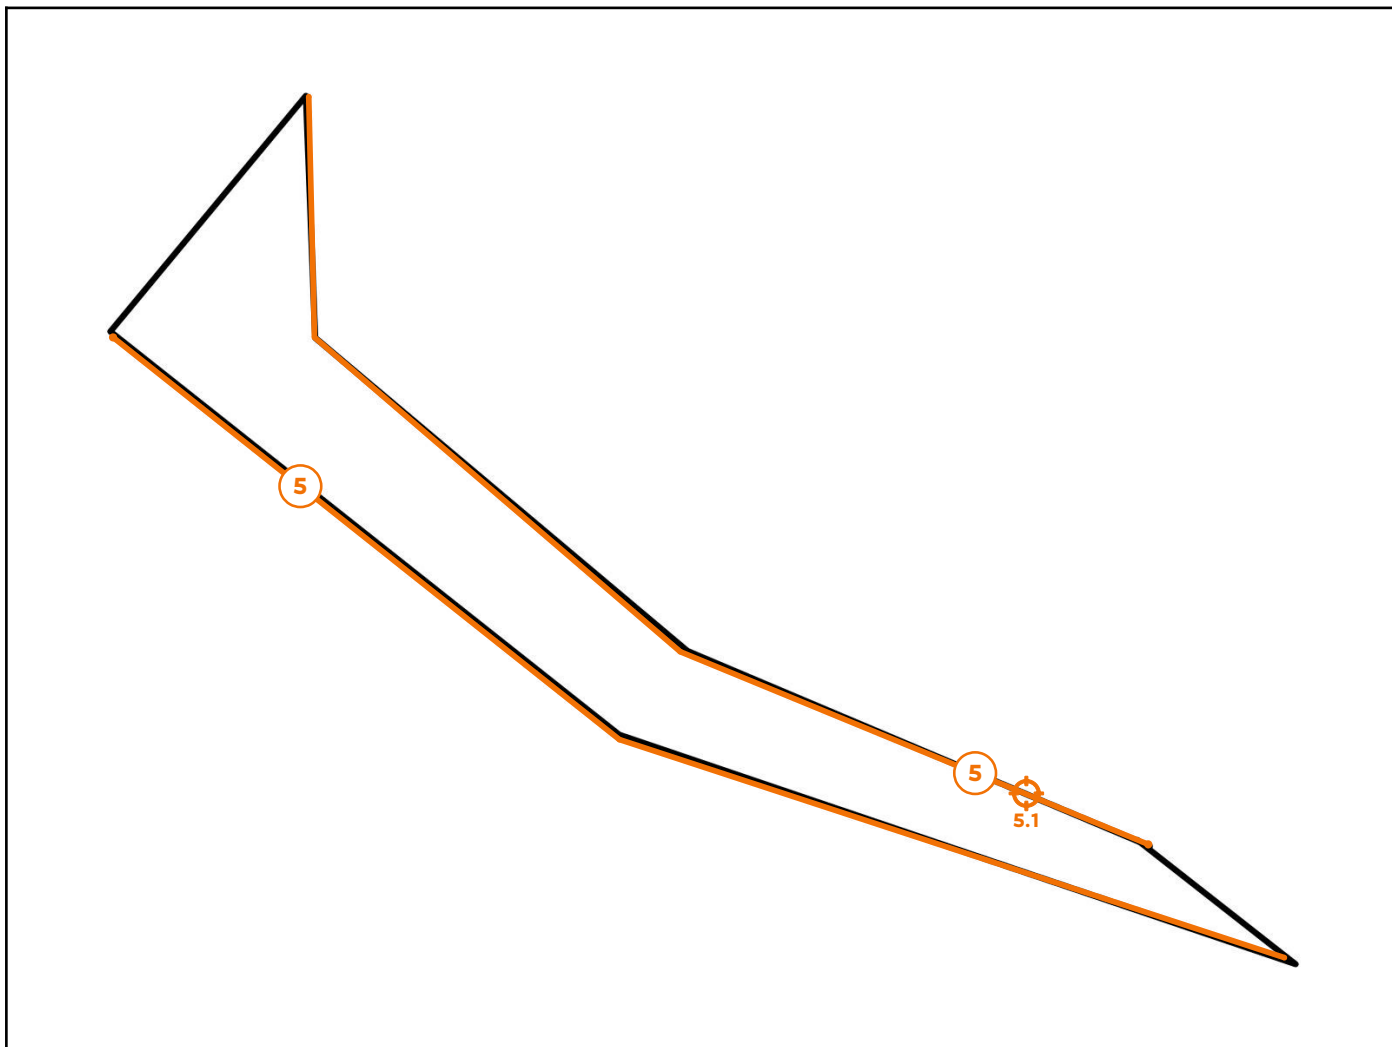
Plan 4.1: Tuinpad plan

Beschrijving	Type	Actie
5. Afboording tuinpad	Asbestmateriaal	Verwijderen
5.1 Code: 25.0.5	Puntmonster	-

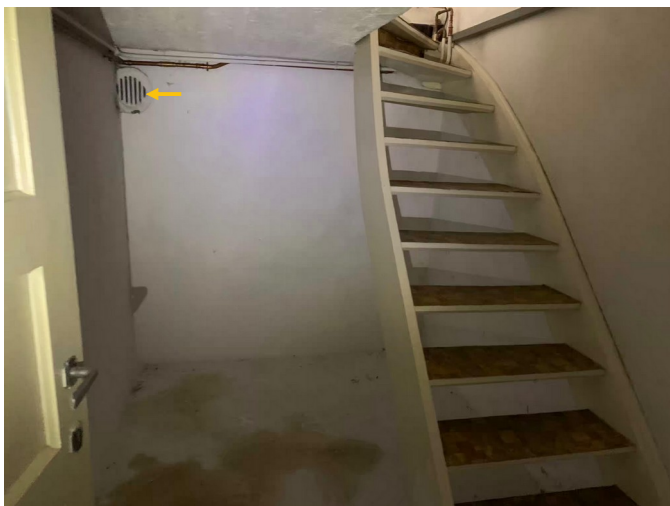
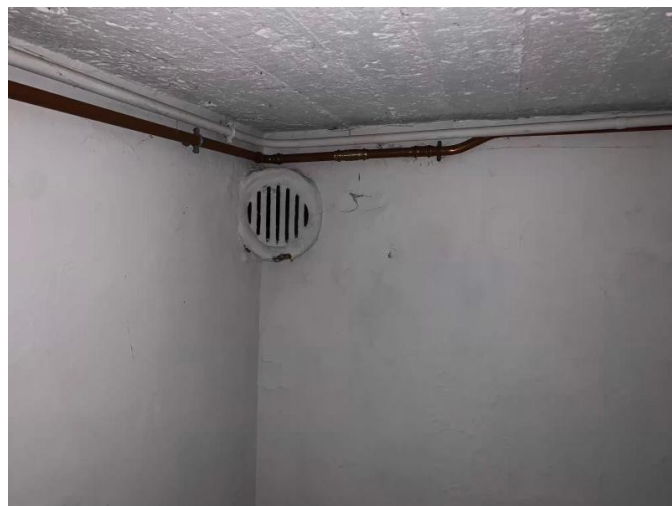
In de woning zijn er op enkele locaties reeds beschadigingen aangebracht (oa gaten in de wanden, vloerzeil dat openligt, ...). Deze schade was reeds aanwezig voor de start van het plaatsbezoek en is dus niet uitgevoerd in het kader van dit attest.
