# Asbestinventarisatetest

Ilingenstraat 45, 1750 Lennik

Attestnummer : 20240603-000439.000

Uitgegeven op : 03.06.2024

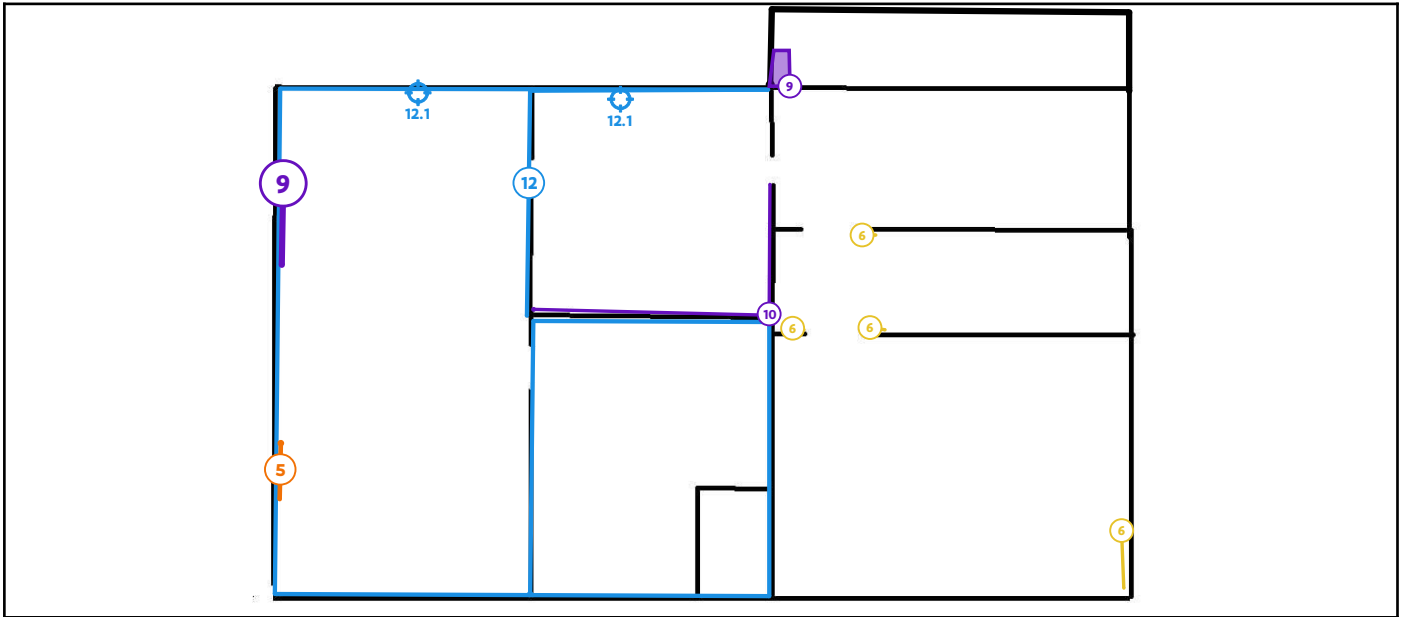
# Plan 1.1: Gelijkvloers

Beschrijving	Type	Actie
5. Kachelkoord	Asbestmateriaal	Verwijderen
6. Elektrisch materiaal	Asbestmateriaal	Zorgvuldig beheren
9. Verwarmingen	Advies	-
10. Lijm laag achter wandtegels	Advies	-
12. Pleisterwerk muren	Geen asbest	-
12.1 Code: 001	Mengmonster	-

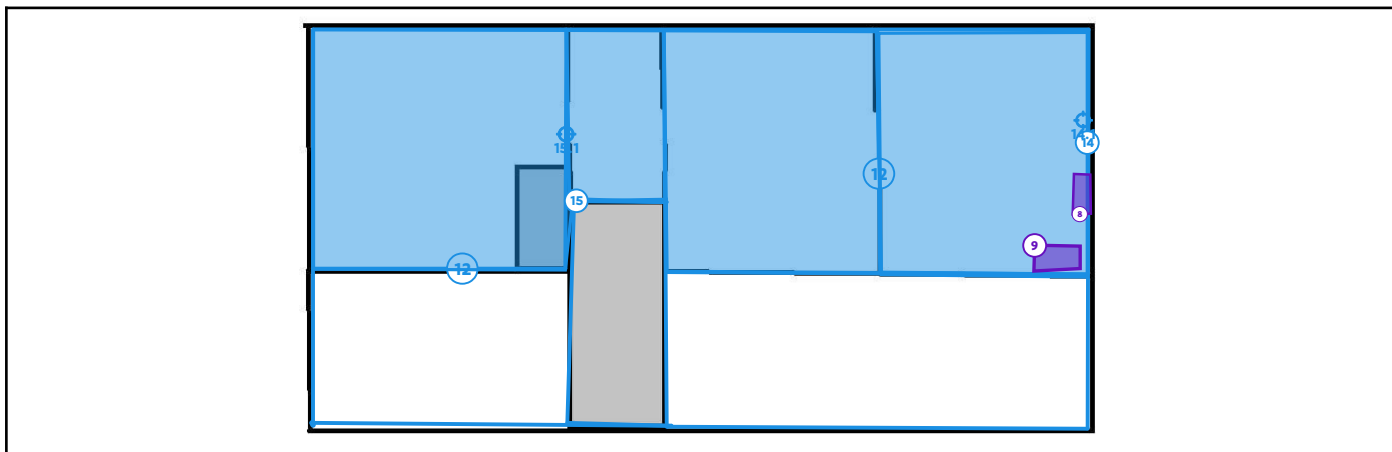
## Plan 1.2: 1ste verdiep

Beschrijving	Type	Actie
8. Verwarmingsketel	Advies	-
9. Verwarmingen	Advies	-
12. Pleisterwerk muren	Geen asbest	-
14. Vinylvloerbekleding badkamer	Geen asbest	-
14.1 Code: 004	Puntmonster	-
15. Vinylvloerbekleding 1ste verdiep	Geen asbest	-
15.1 Code: 005	Puntmonster	-

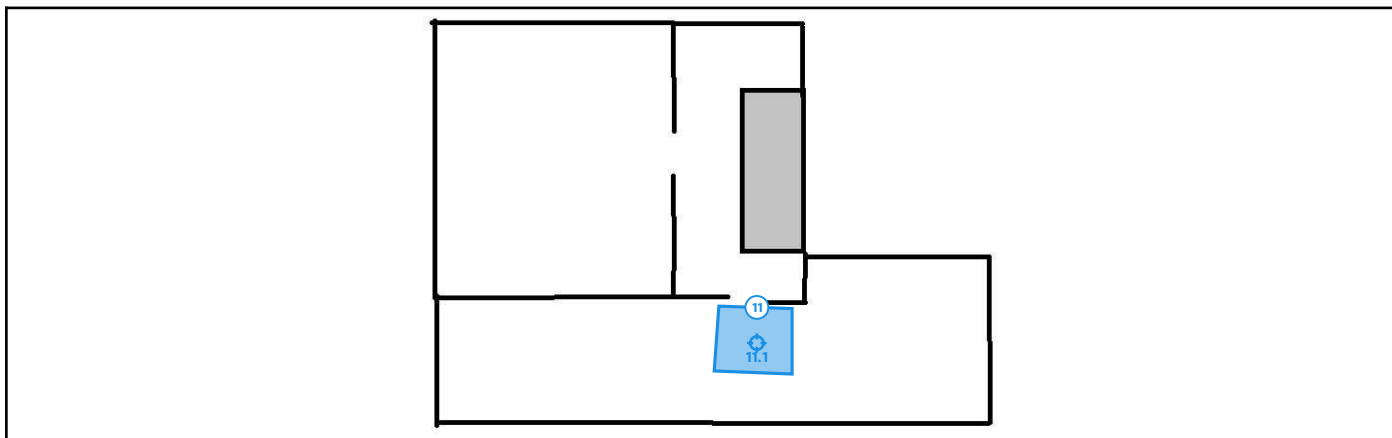
## Plan 1.3: Zolder

Beschrijving	Type	Actie
11. Vinylvloerbekleding zolder	Geen asbest	-
11.1 Code: 003	Puntmonster	-

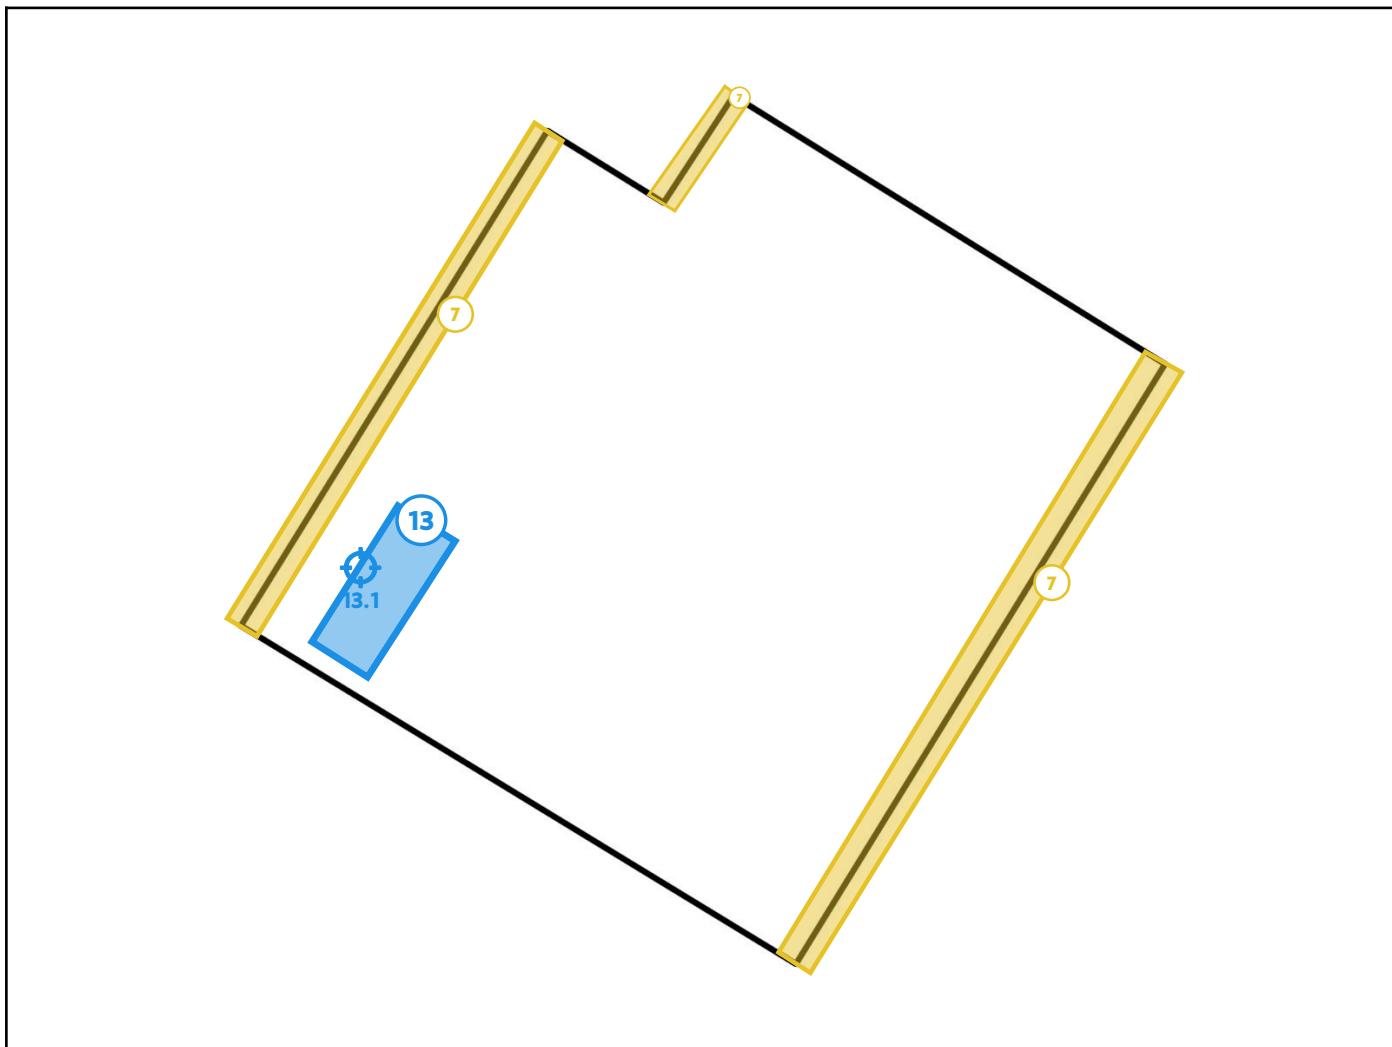
## Plan 1.4: Bovenaanzicht

Beschrijving	Type	Actie
7. Bekleding dakgoot	Asbestmateriaal	Zorgvuldig beheren
13. Roofing buitenzijde	Geen asbest	-
13.1 Code: 002	Puntmonster	-

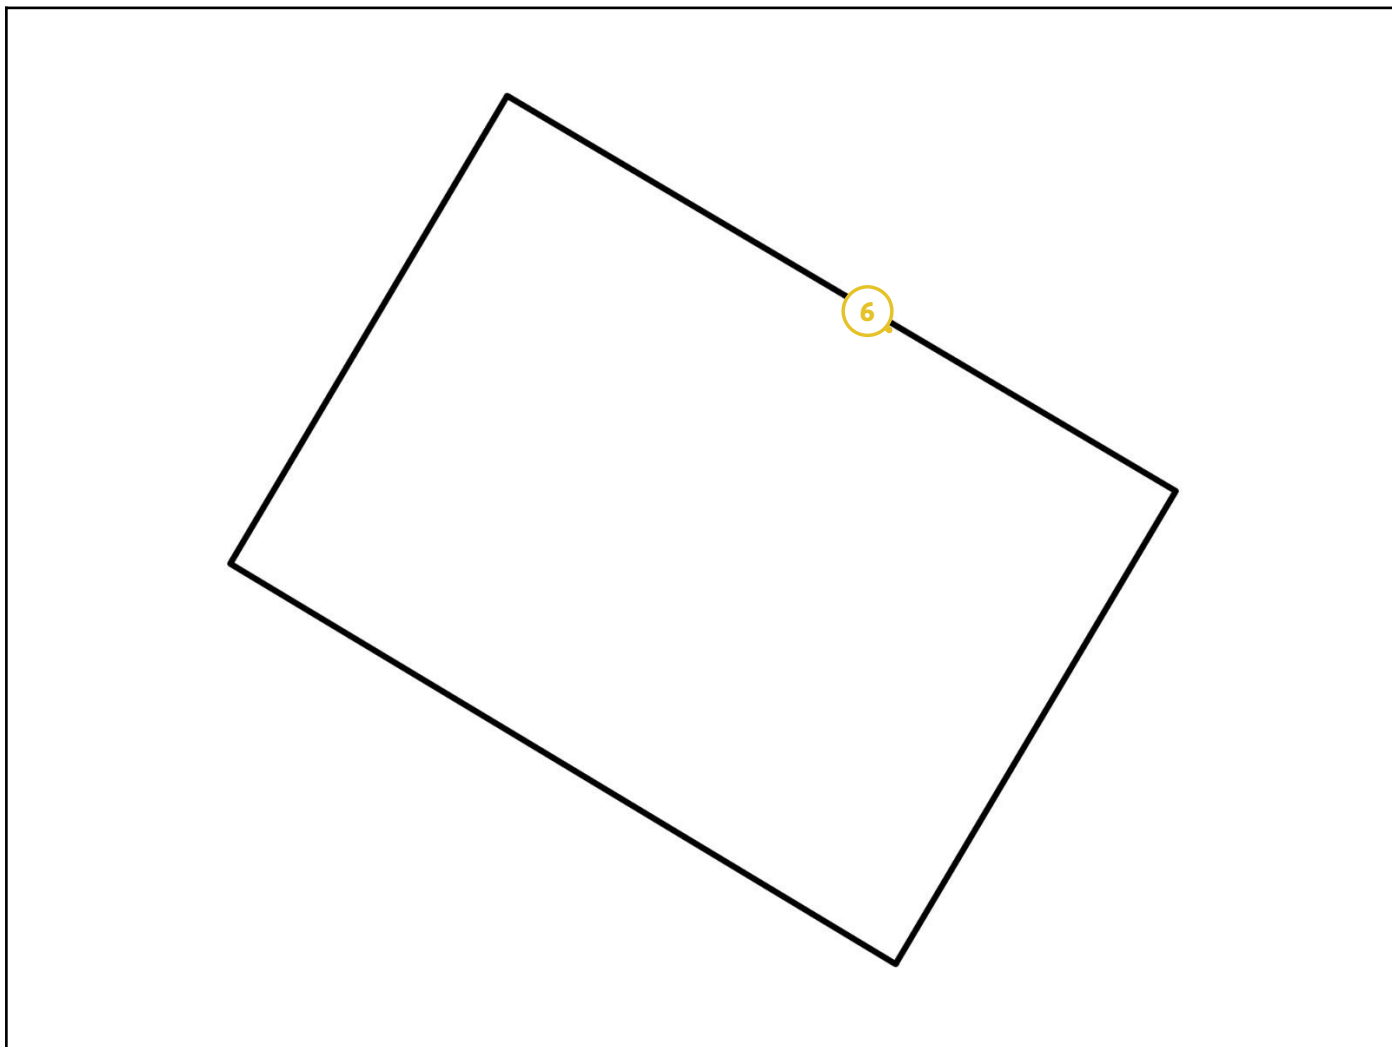
## Plan 2.1: Gelijkvloers

Beschrijving	Type	Actie
6. Elektrisch materiaal	Asbestmateriaal	Zorgvuldig beheren

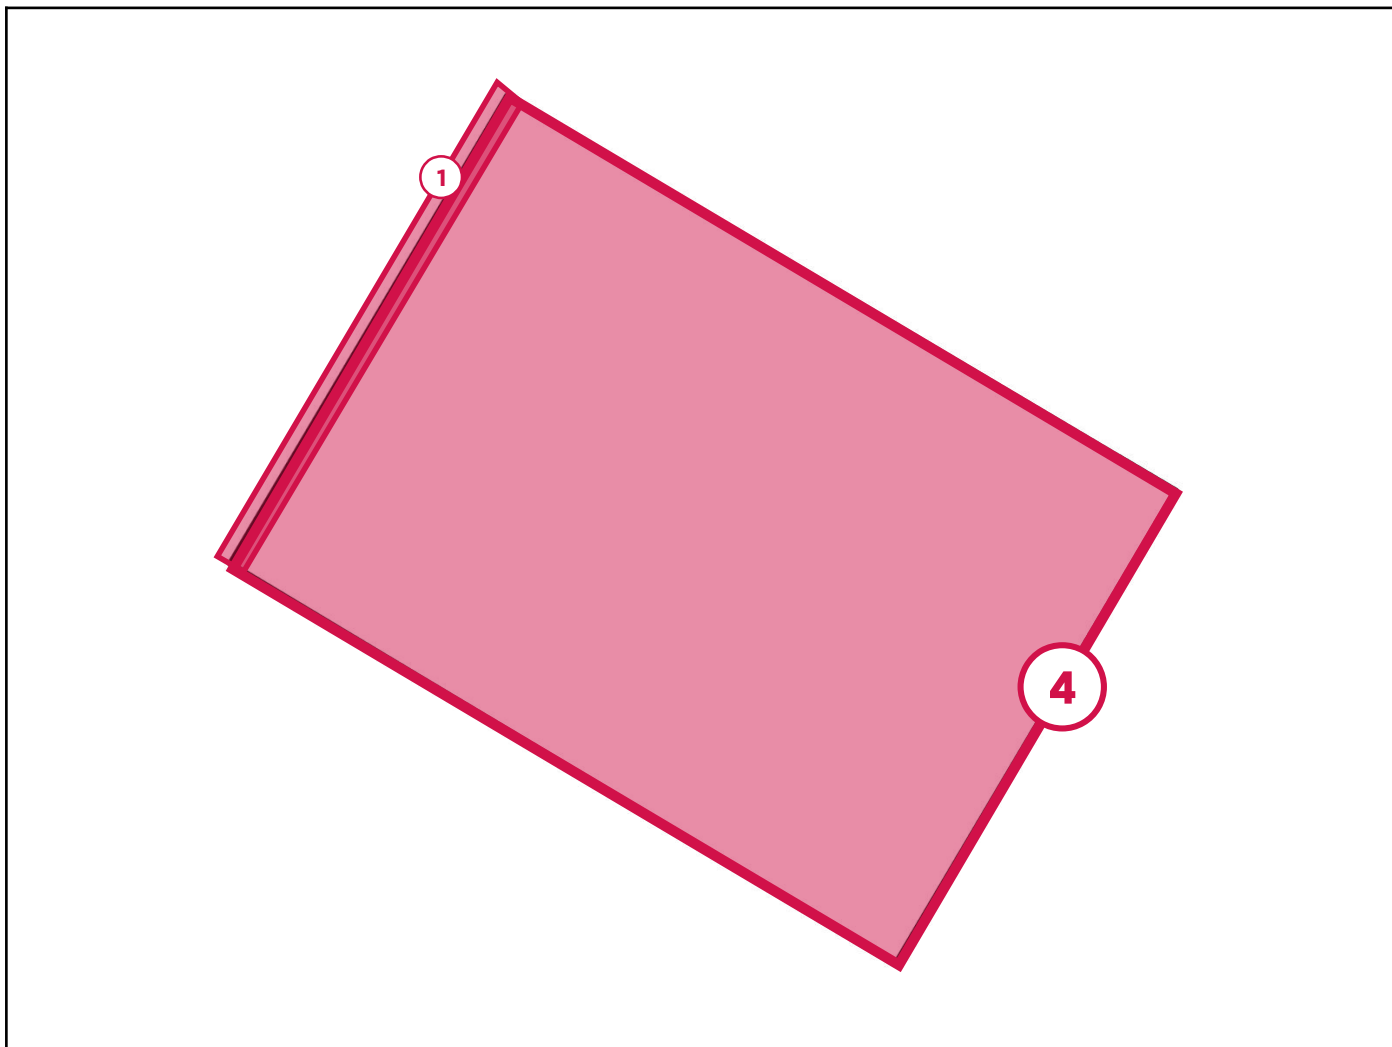
## Plan 2.2: Bovenaanzicht

Beschrijving	Type	Actie
1. Slib in dakgoot	Asbestmateriaal	Dringend verwijderen
4. Golfplaten dak Werkplaats	Asbestmateriaal	Dringend verwijderen

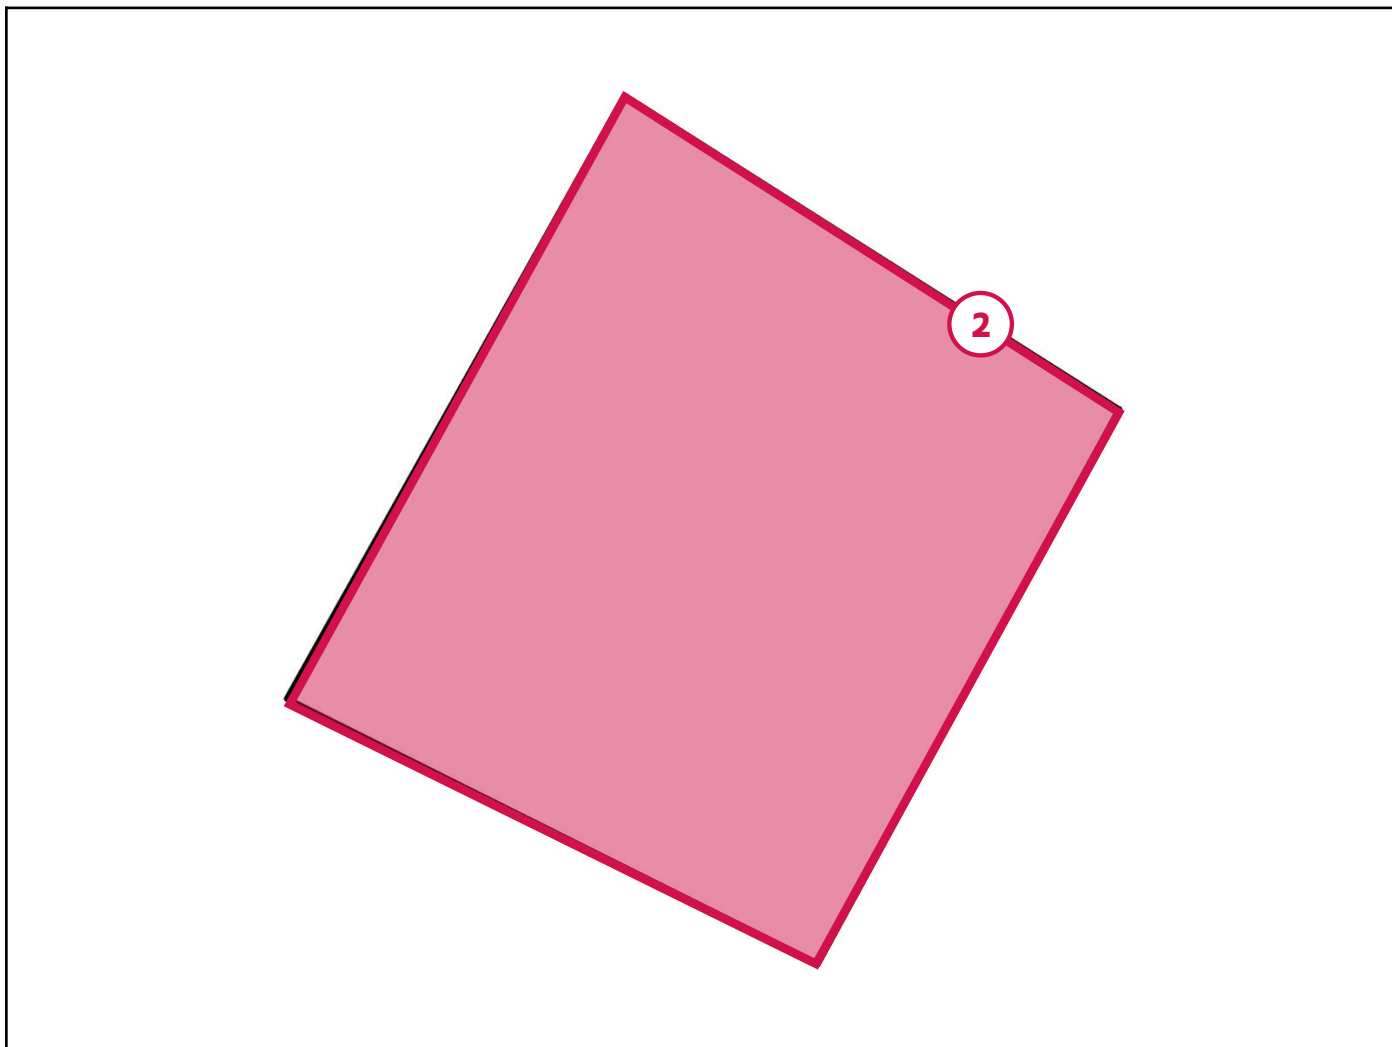
## Plan 3.1: Bovernaanzicht

Beschrijving	Type	Actie
2. Golfplaten dak tuinhuis	Asbestmateriaal	Dringend verwijderen

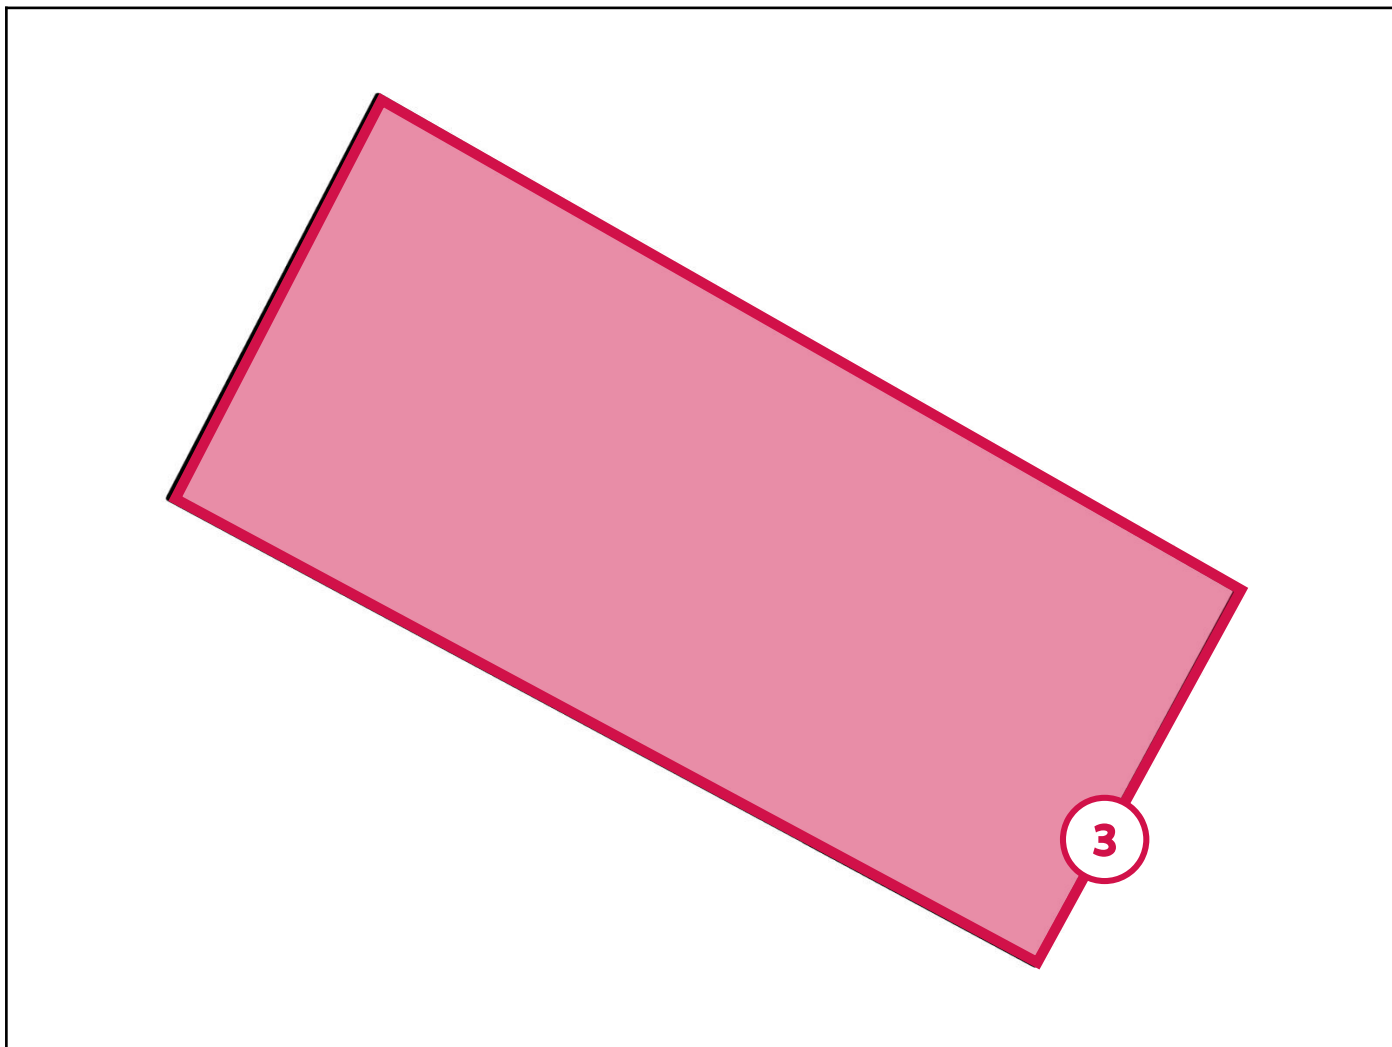
## Plan 4.1: Bovenaanzicht

Beschrijving	Type	Actie
3. Golfplaten dak schapenkot	Asbestmateriaal	<b>Dringend verwijderen</b>

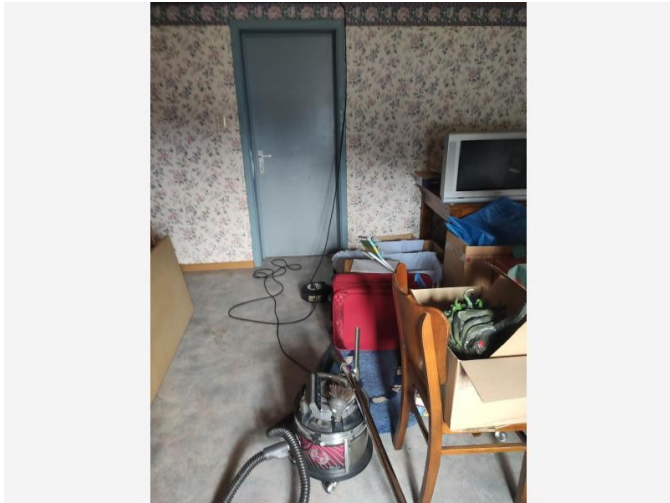
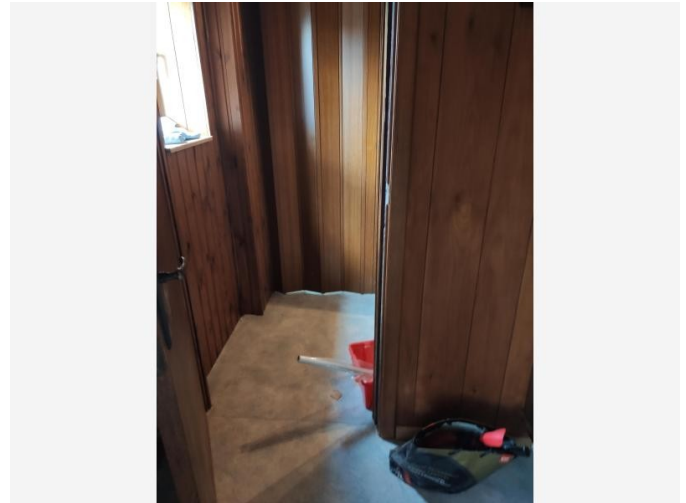
Beschrijving	Vinylvloerbekleding badkamer
Omgeving	Binnen
Primaire drager	Vloer
Bindmiddel van materiaal	Kunststof of -hars

<b>Gebondenheid op basis van bindmiddel</b>	Hecht
<b>Hoeveelheid (oppervlakte - aantal)</b>	• 12,00 m <sup>2</sup> - 1 stuk
<b>Totale oppervlakte</b>	12,00 m <sup>2</sup>
<b>Identificatiemethode</b>	Vaststelling met monstername
<b>Destructieve handeling voor identificatie</b>	Nee
