Asbestinventarisatetest

Aannemersstraat 125, 9040 Gent

Attestnummer : 20230227-000197.000

Uitgegeven op : 27.02.2023

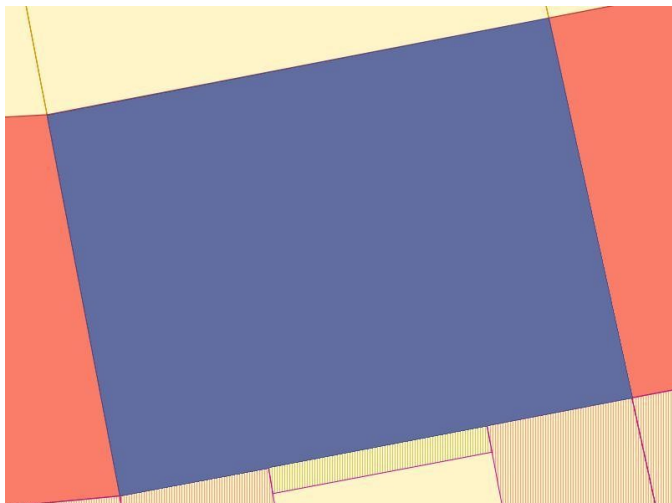
Zone 1: Hoofdgebouw

- 4 Asbestmaterialen**
- 0 Beperkingen
- 0 Uitsluitingen
- 0 Roerende goederen
- 0 Puin, steenslag, (water)bodem
- 3 Adviezen**
- 2 Geen asbest**
