Asbestinventarisatetest

Onderwijsstraat 20, 3630 Maasmechelen

Attestnummer : 20240412-000344.001

Uitgegeven op : 14.04.2024

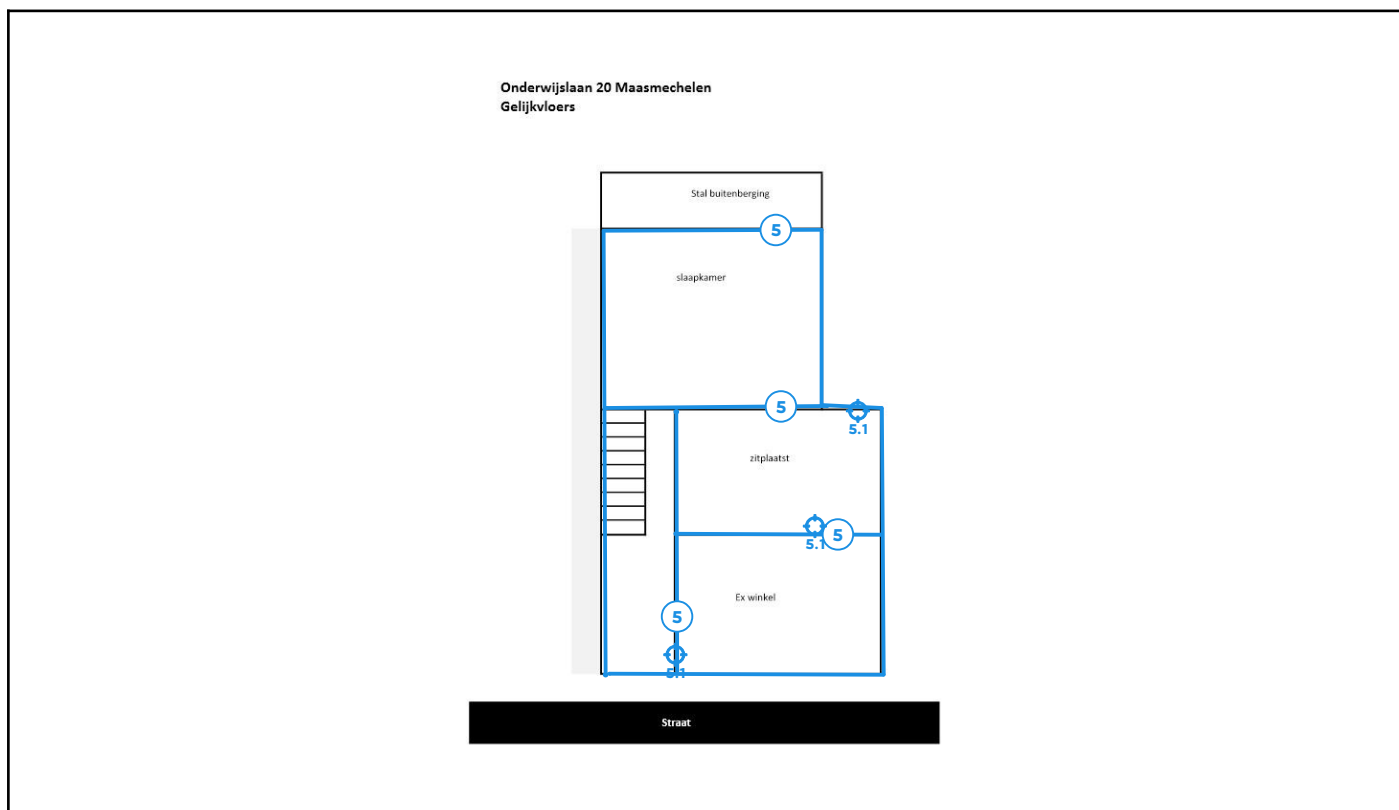
Plan 1.1: Gelijkvloers Pleisterwerk muren

Beschrijving	Type	Actie
5. Pleisterwerk muren	Geen asbest	-
5.1 Code: 23-9337-71-M01 Pleisterwerk muren	Mengmonster	-

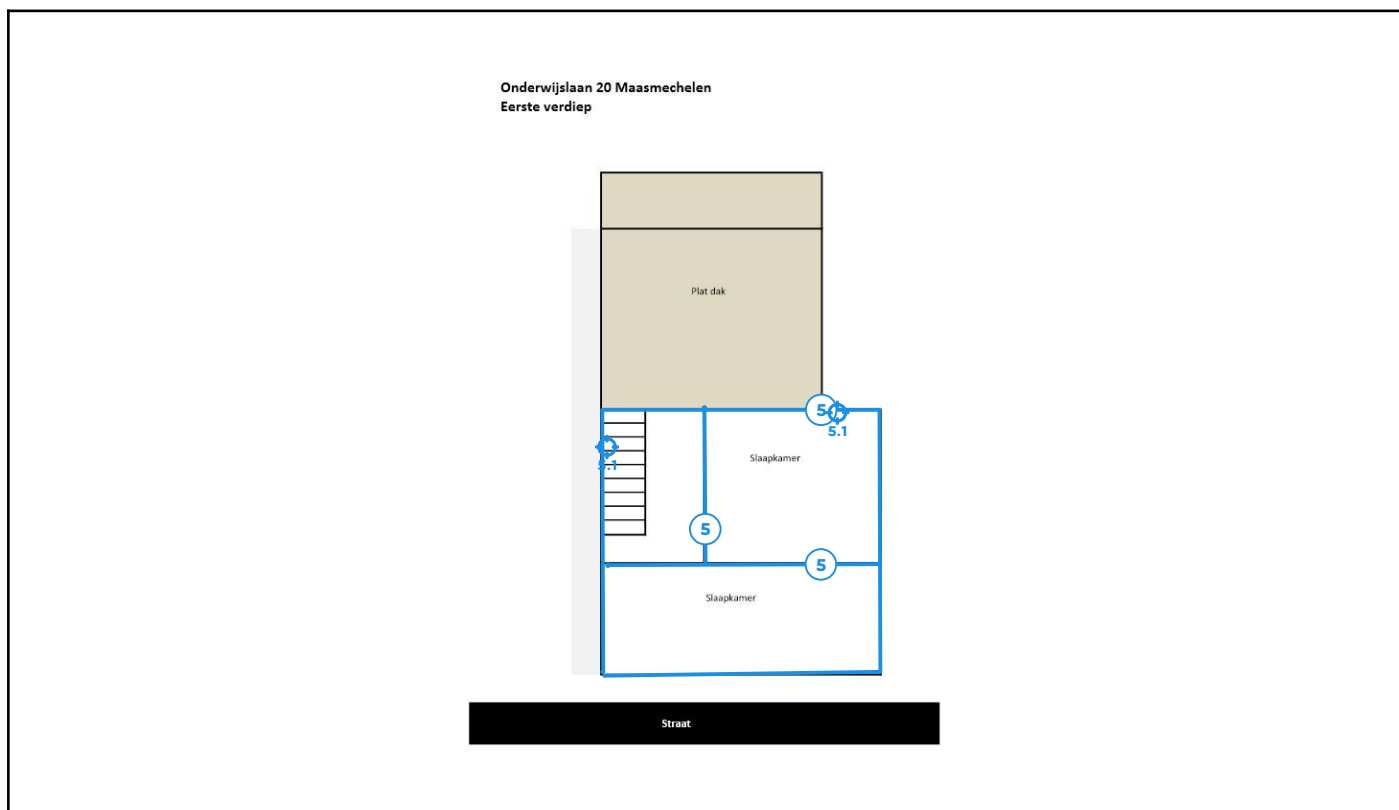
Plan 1.2: Eerst verdiep pleistewerk muren

Beschrijving	Type	Actie
5. Pleisterwerk muren	Geen asbest	-
5.1 Code: 23-9337-71-M01 Pleisterwerk muren	Mengmonster	-

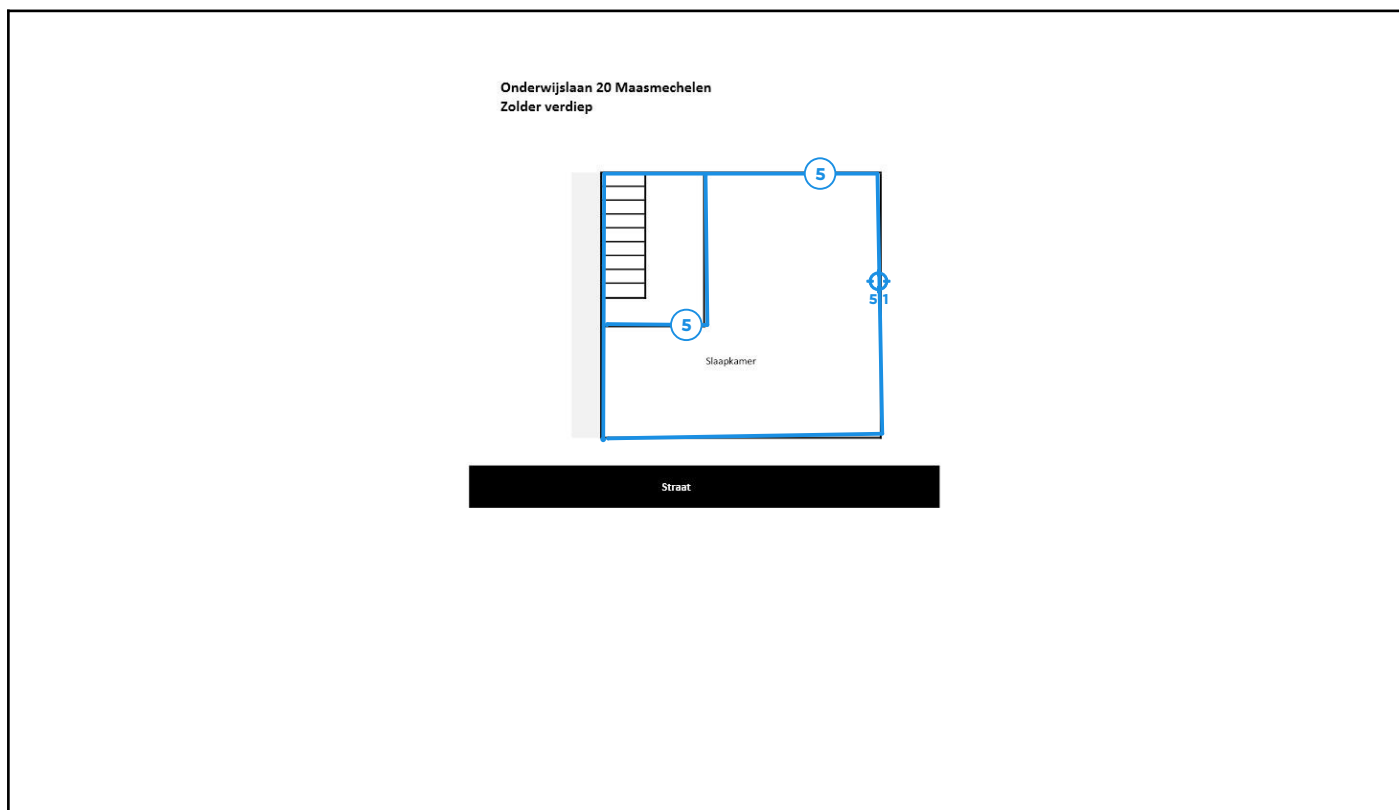
Plan 1.3: zolderverdiep pleistewerk muren

Beschrijving	Type	Actie
5. Pleisterwerk muren	Geen asbest	-
5.1 Code: 23-9337-71-M01 Pleisterwerk muren	Mengmonster	-

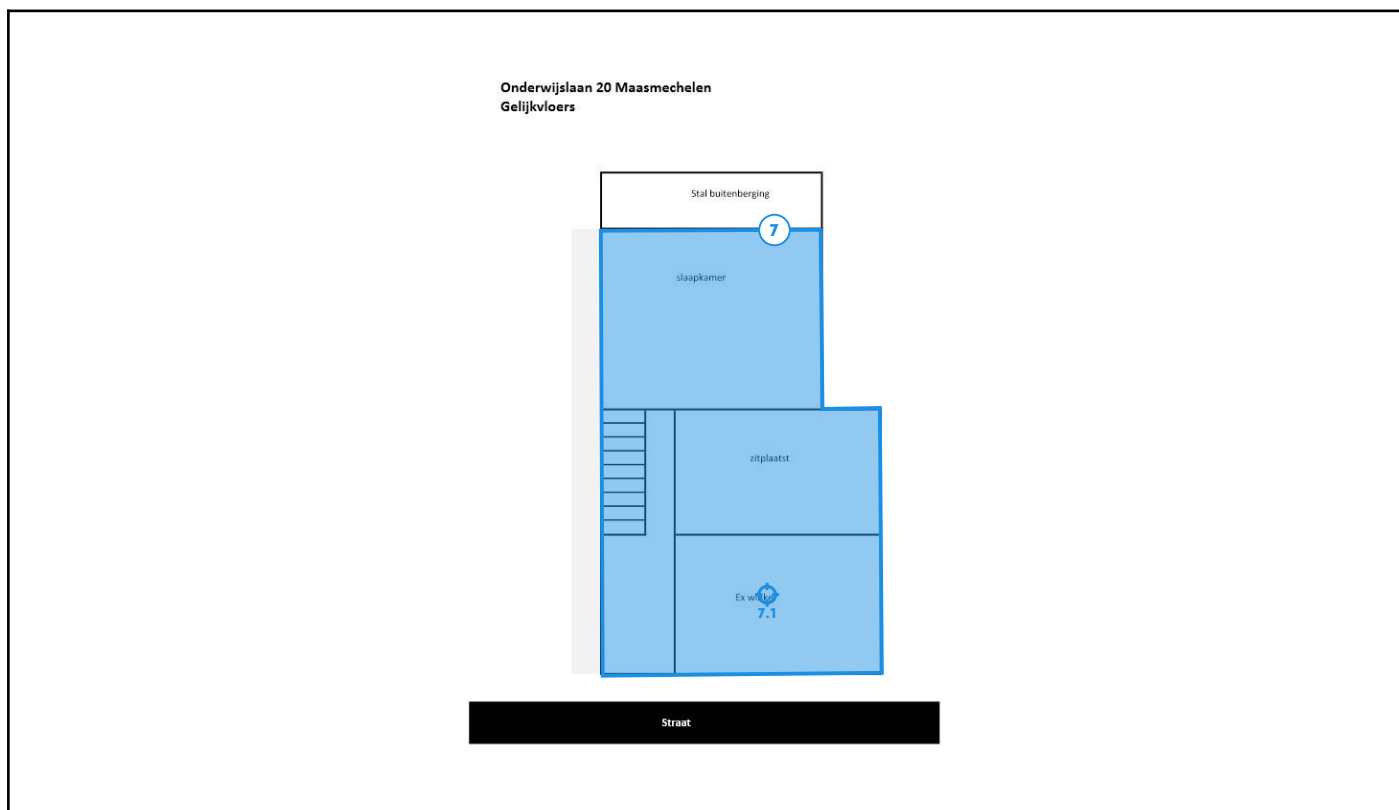
Plan 1.4: Gelijkvloers pleisterwerk plafond

Beschrijving	Type	Actie
7. Pleisterwerk plafond	Geen asbest	-
7.1 Code: 23-9337-71-M02 Pleisterwerk plafond	Mengmonster	-

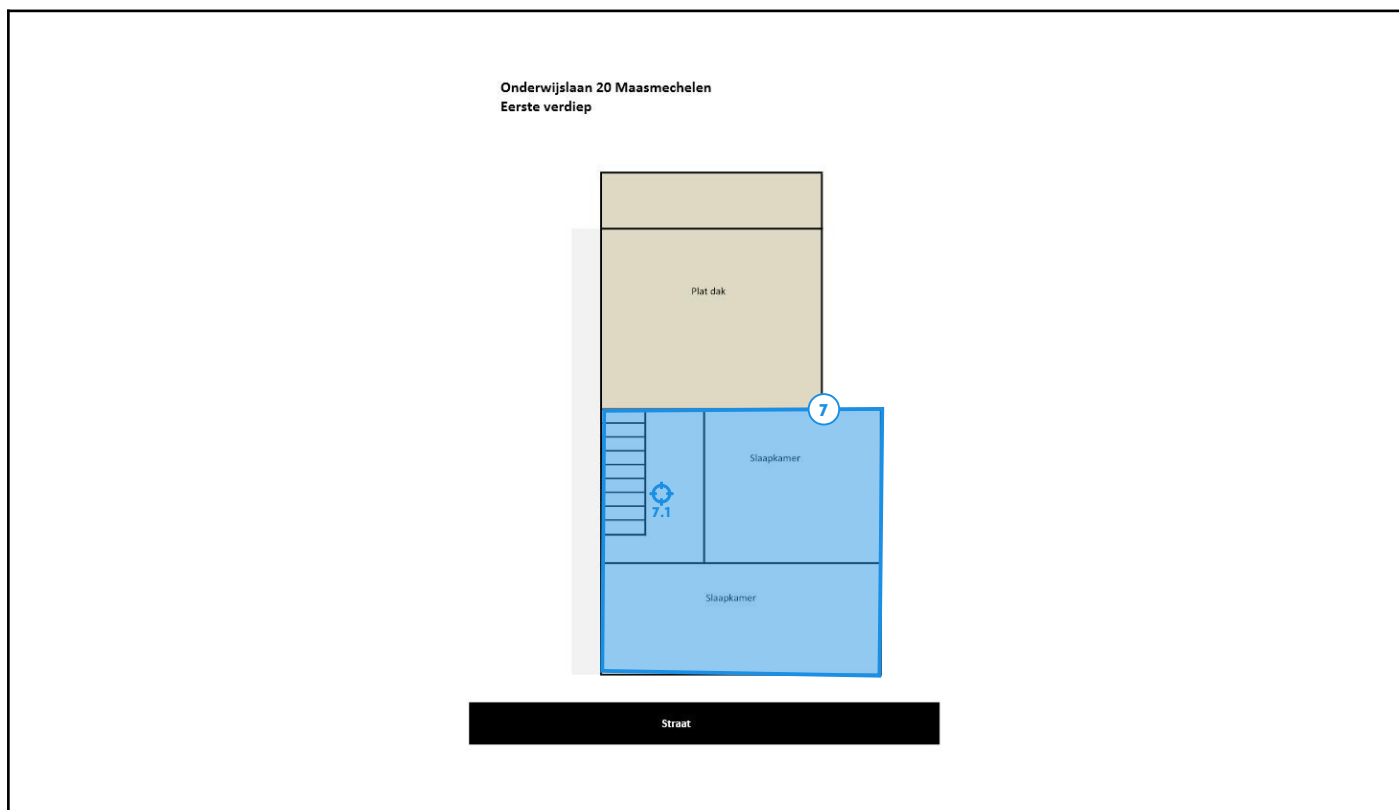
Plan 1.5: Eerste verdiep pleisterwerk plafond

Beschrijving	Type	Actie
7. Pleisterwerk plafond	Geen asbest	-
7.1 Code: 23-9337-71-M02 Pleisterwerk plafond	Mengmonster	-

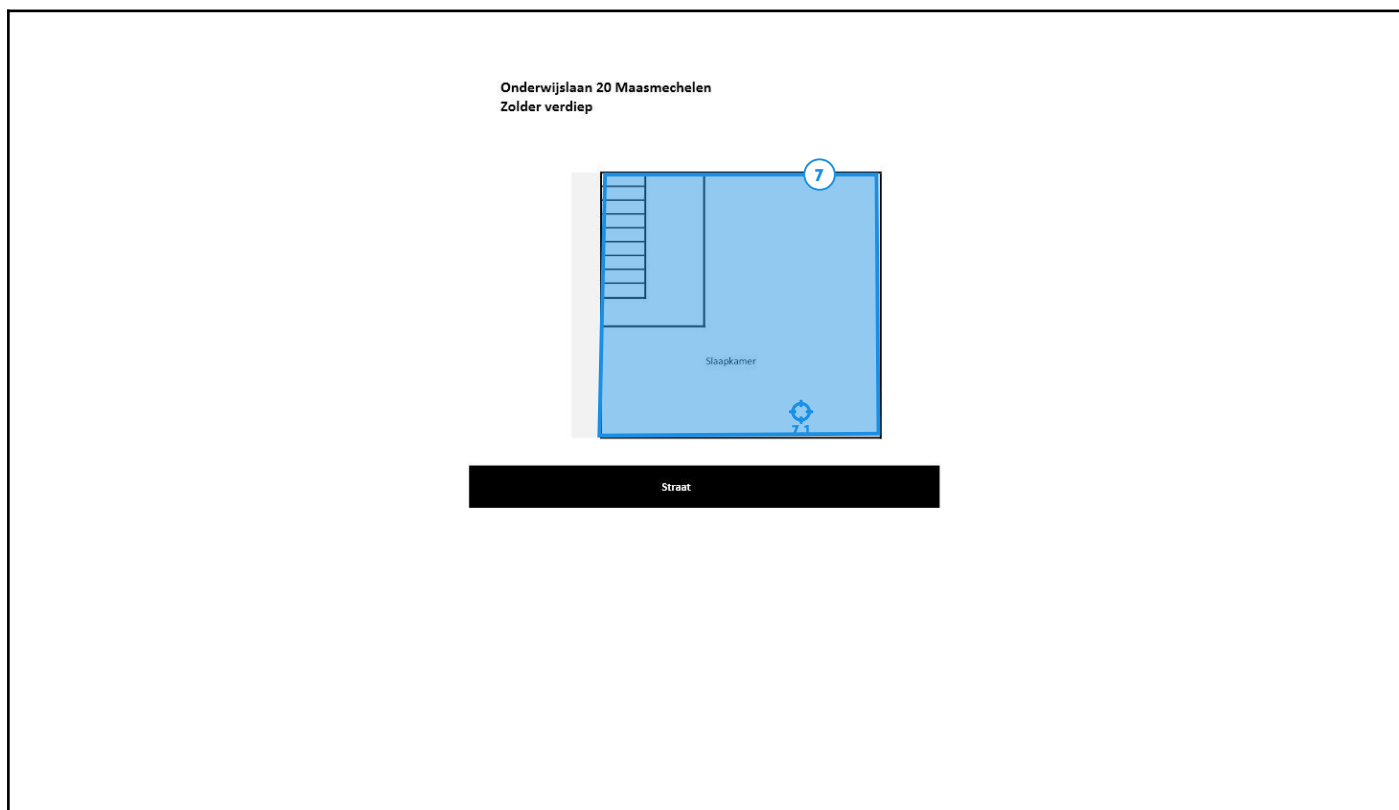
Plan 1.6: zolderverdiep onderwijsstraat 20

Beschrijving	Type	Actie
7. Pleisterwerk plafond	Geen asbest	-
7.1 Code: 23-9337-71-M02 Pleisterwerk plafond	Mengmonster	-

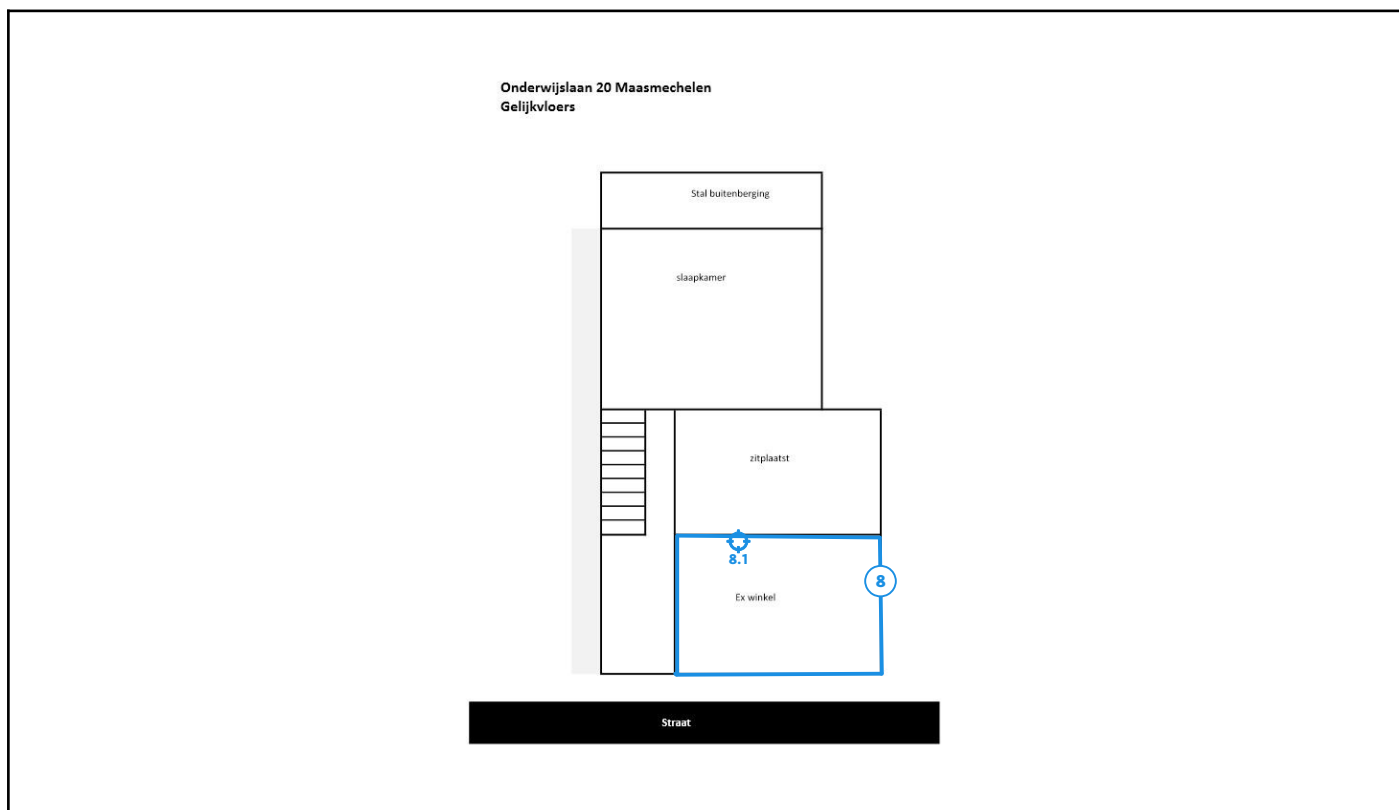
Plan 1.7: Gelijkvloers muurbekleding

Beschrijving	Type	Actie
8. Muurbekleding	Geen asbest	-
8.1 Code: 23-9337-71-M05 Muurbekleding	Puntmonster	-

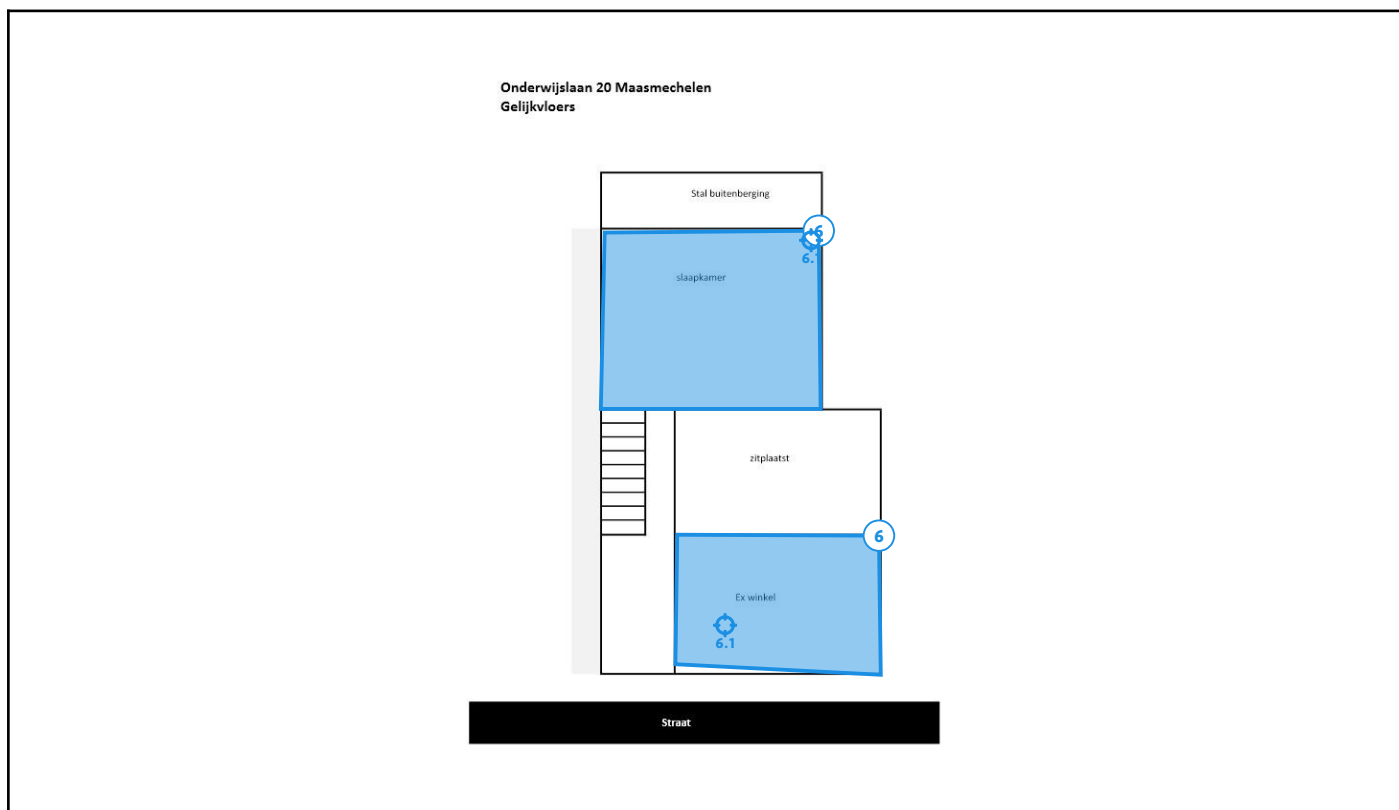
Plan 1.10: Gelijkvloers vloerzeil

Beschrijving	Type	Actie
6. Vloerzeil slaapkamer + leefruimte	Geen asbest	-
6.1 Code: 23-9337-71-M06 Vloerzeil	Mengmonster	-

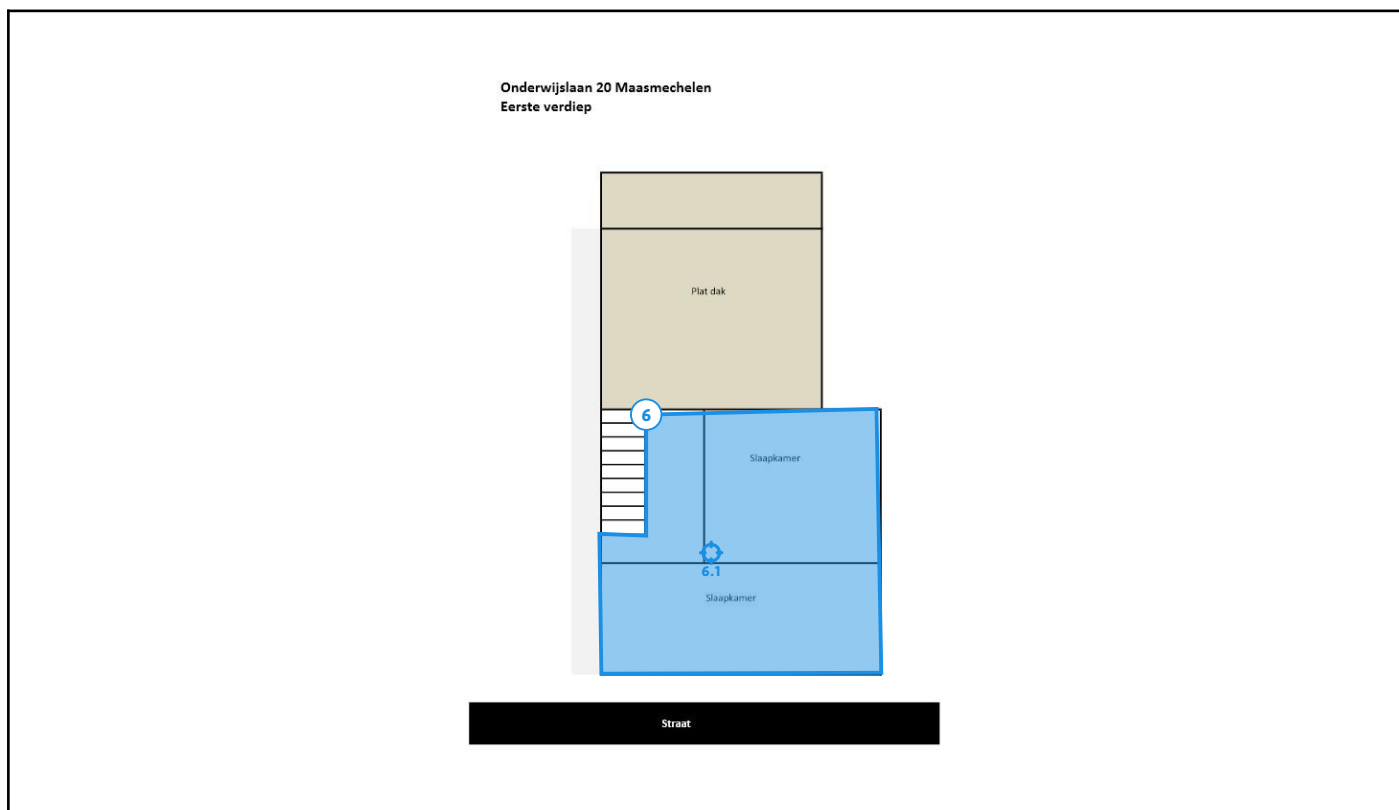
Plan 1.11: Eerste verdiep vloerzeil

Beschrijving	Type	Actie
6. Vloerzeil slaapkamer + leefruimte	Geen asbest	-
6.1 Code: 23-9337-71-M06 Vloerzeil	Mengmonster	-

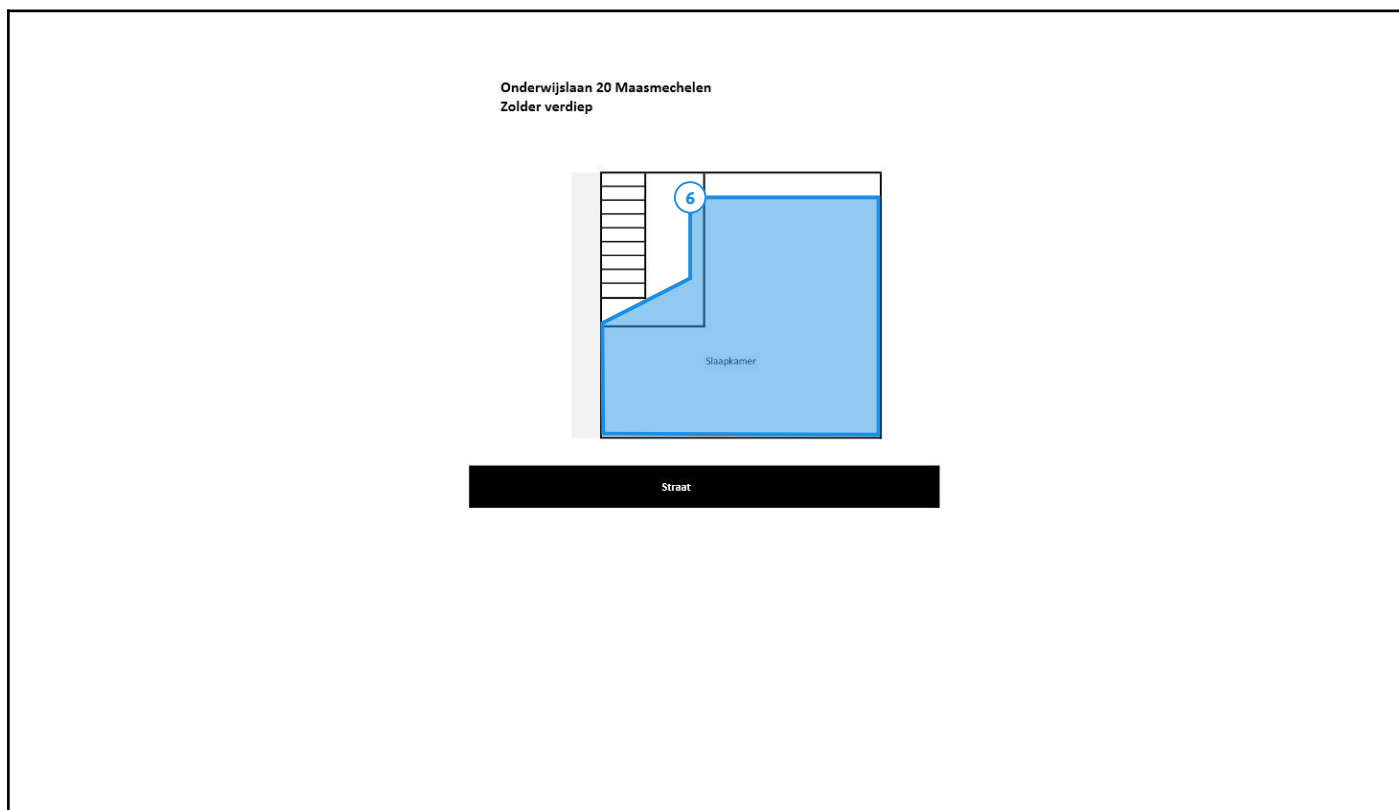
Plan 1.12: zolderverdiep vloerzeil

Beschrijving	Type	Actie
6. Vloerzeil slaapkamer + leefruimte	Geen asbest	-
