Asbestinventarisatetest

St. Andreasstraat 16, 3630 Maasmechelen

Attestnummer : 20231015-000151.000

Uitgegeven op : 15.10.2023

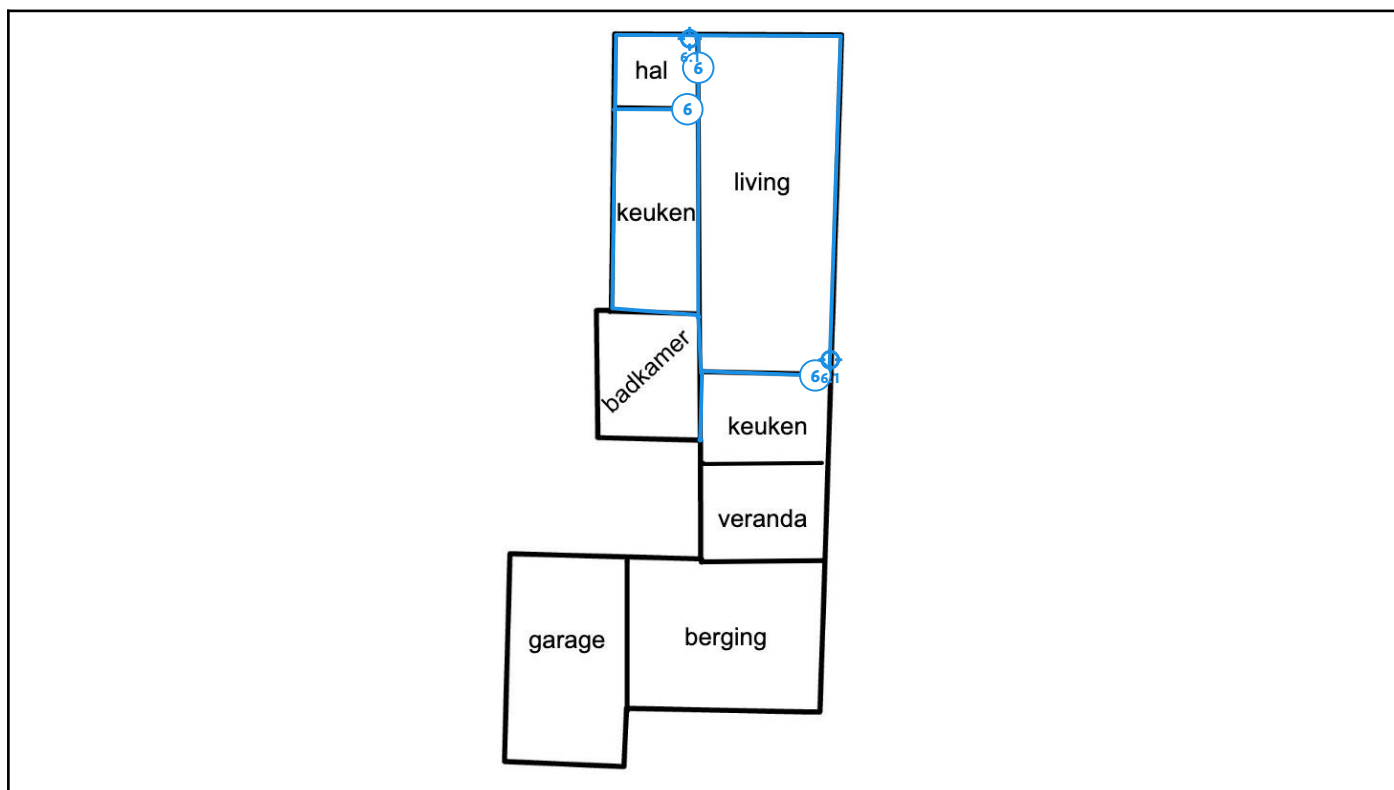
Plan 1.3: Pleisterwerk wand

Beschrijving	Type	Actie
6. Pleisterwerk wand	Geen asbest	-
6.1 Code: MM01	Mengmonster	-

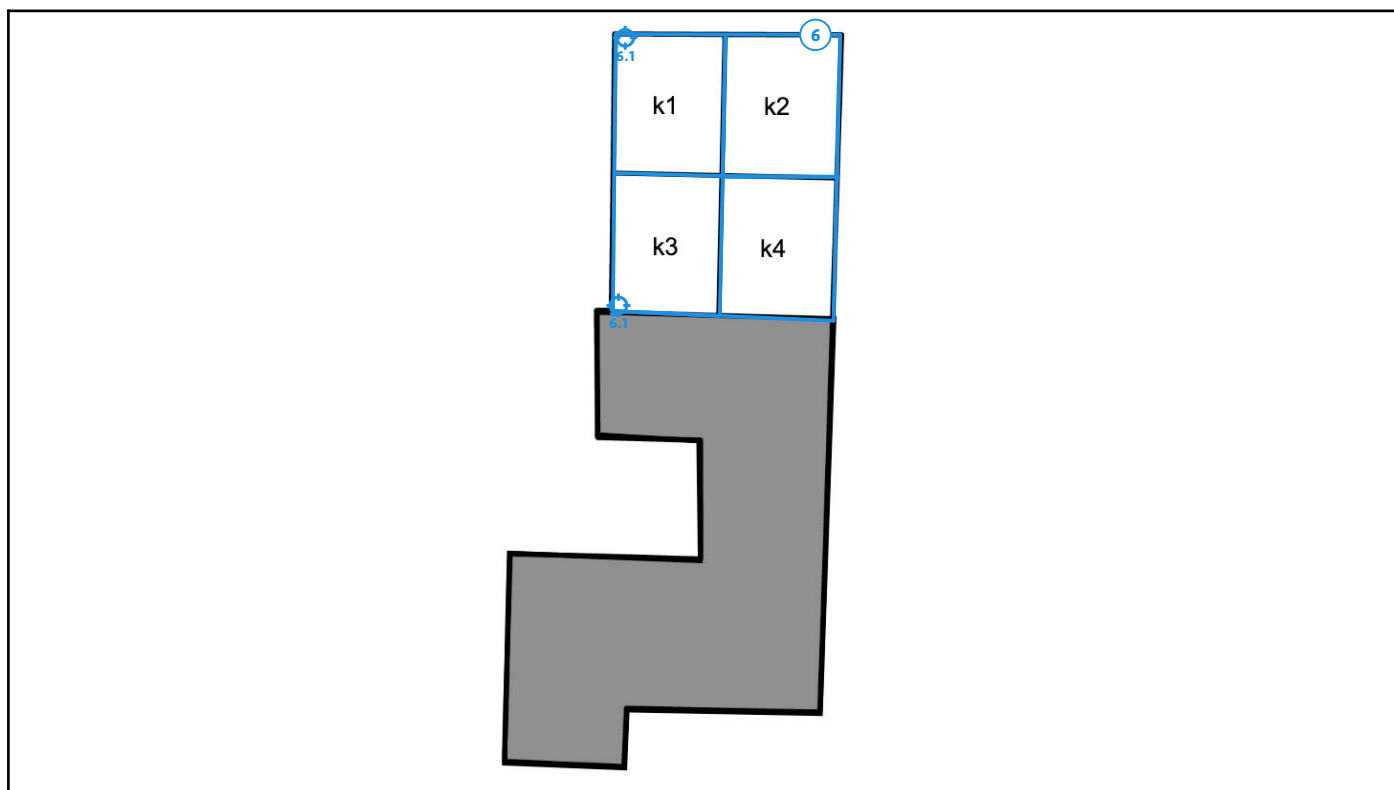
Plan 1.4: pleister wand 1e etage

Beschrijving	Type	Actie
6. Pleisterwerk wand	Geen asbest	-
6.1 Code: MM01	Mengmonster	-

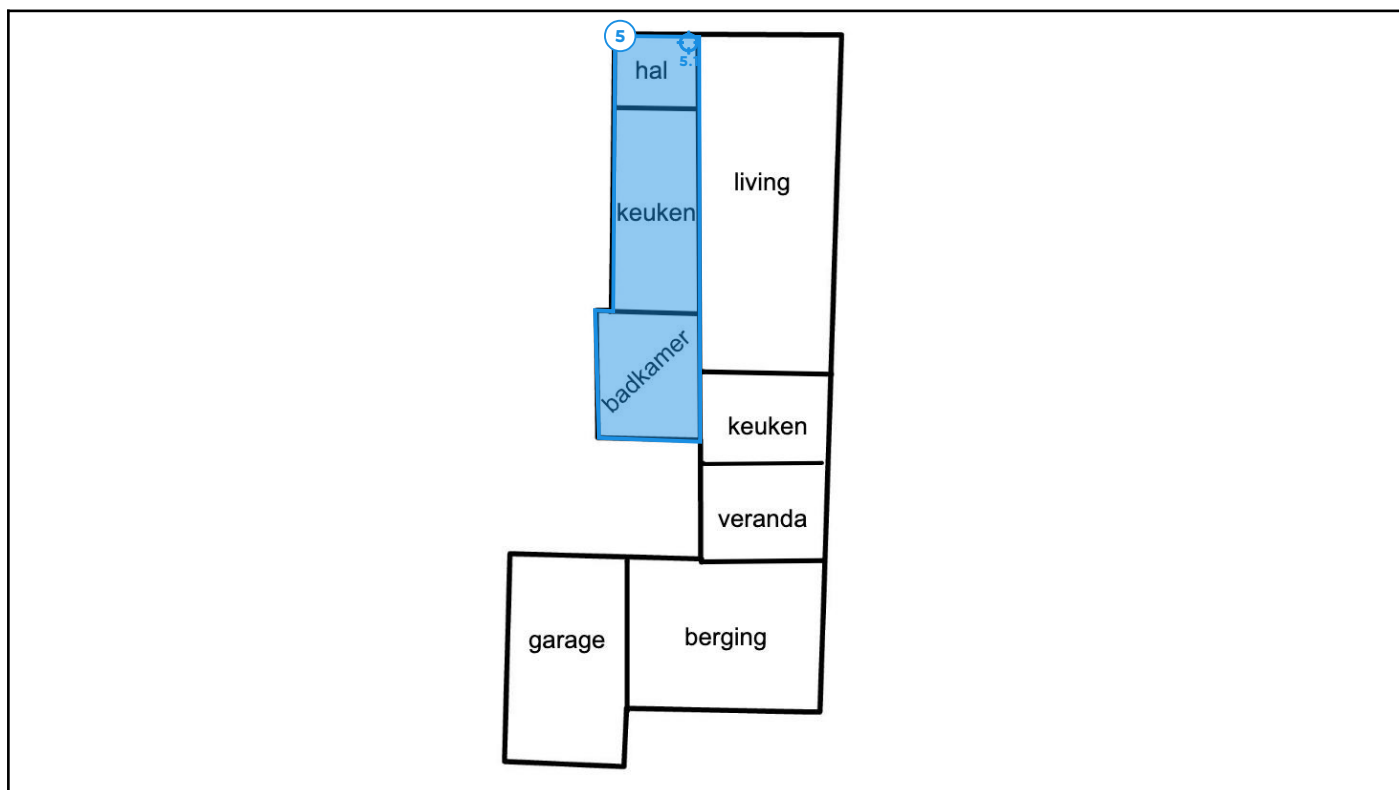
Plan 1.5: pleister plafond gelijkvloers

Beschrijving	Type	Actie
5. Pleisterwerk plafond	Geen asbest	-
5.1 Code: MM02	Mengmonster	-

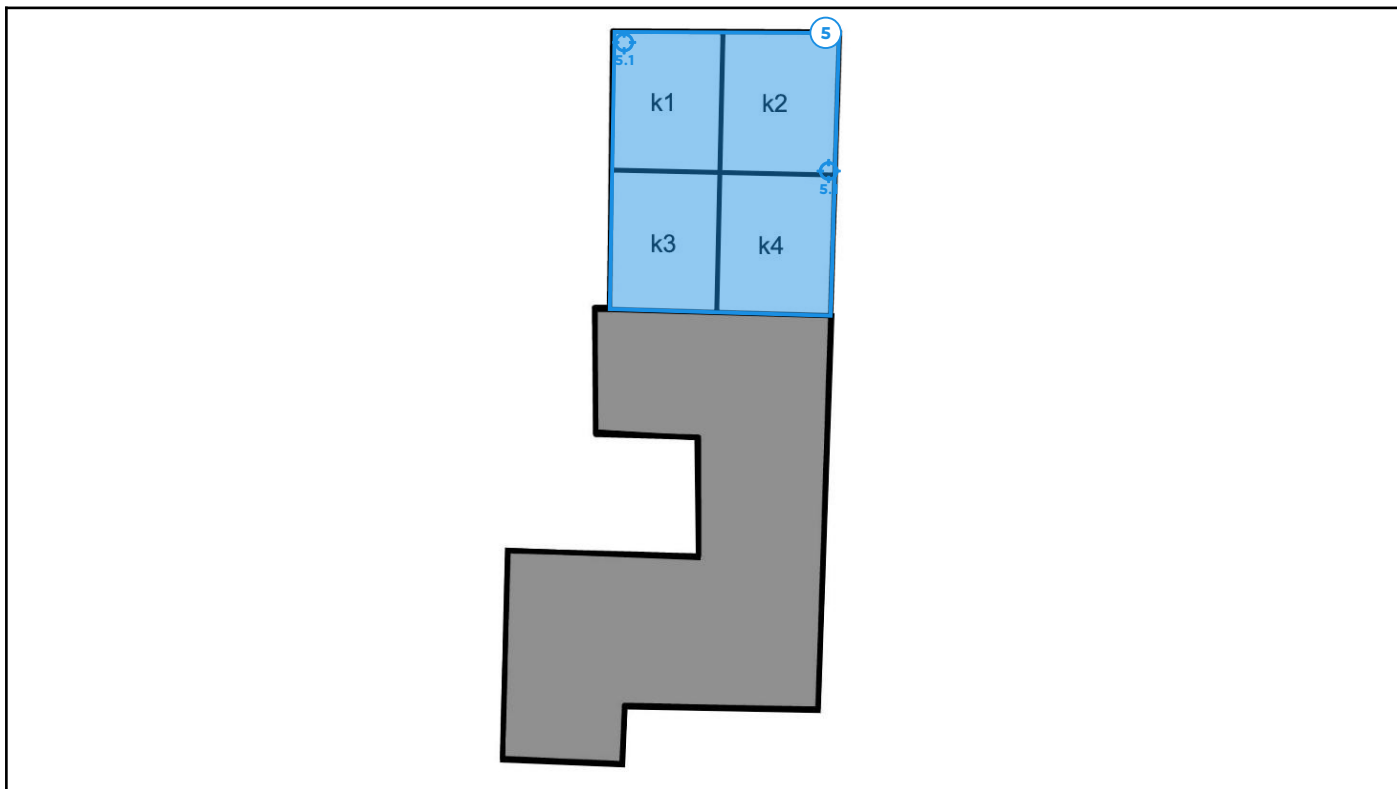
Plan 1.6: Pleister plafond 1e etage

Beschrijving	Type	Actie
5. Pleisterwerk plafond	Geen asbest	-
5.1 Code: MM02	Mengmonster	-
