Asbestinventarisatetest

Brugstraat 47B, 9260 Wichelen

Attestnummer : 20240323-000105.000

Niet-asbestveilig

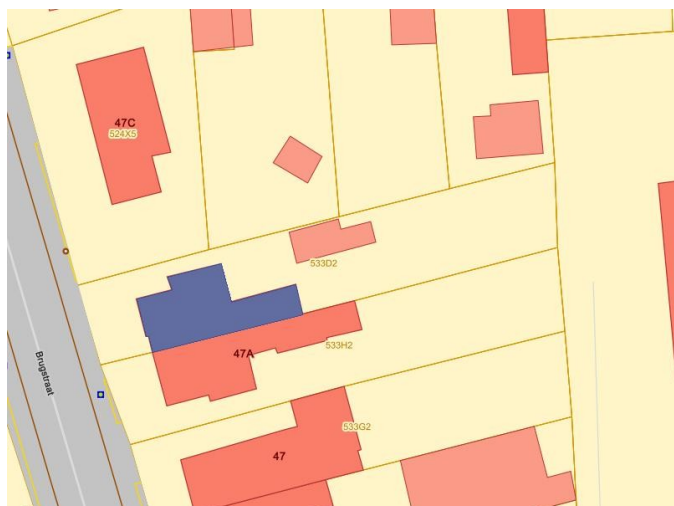
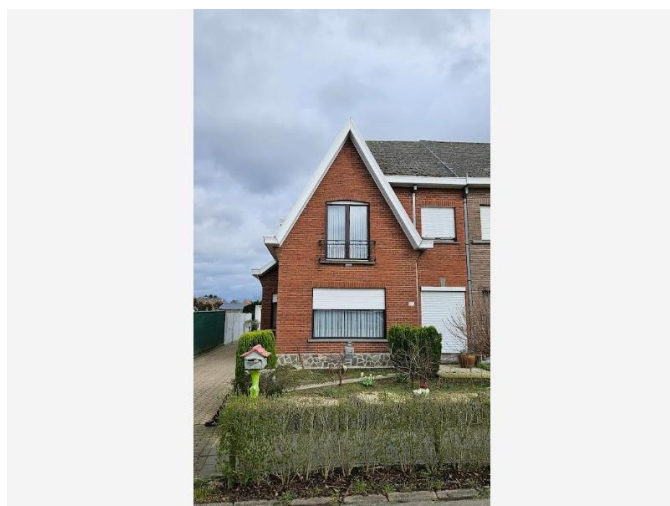
Zone 1: Hoofgebouw

2 Asbestmaterialen

4 Geen asbest

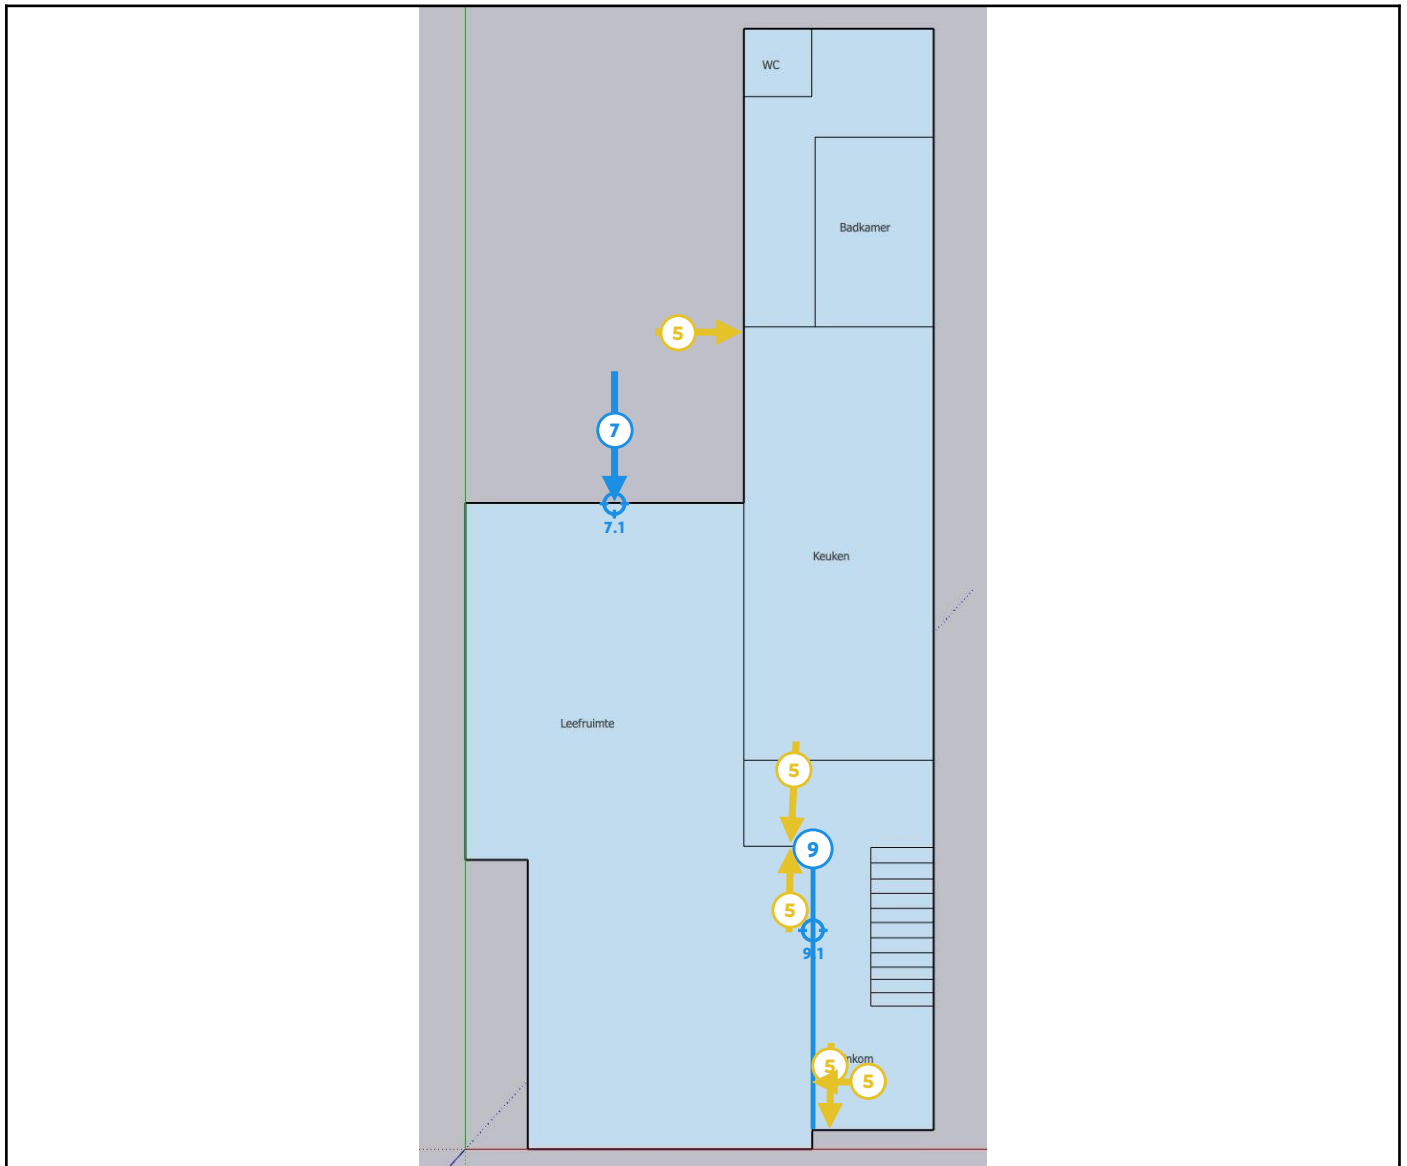
Plan 1.1: Grondplan GLVL

Beschrijving	Type	Actie
5. Elektrisch materiaal van bakeliet	Asbestmateriaal	Zorgvuldig beheren
7. Roetluis buitengevel gasvuur living	Geen asbest	-
7.1 Code: MM03	Puntmonster	-
9. Pleisterwerk muren trapthal + bergruimte V+1	Geen asbest	-
9.1 Code: MM01	Mengmonster	-

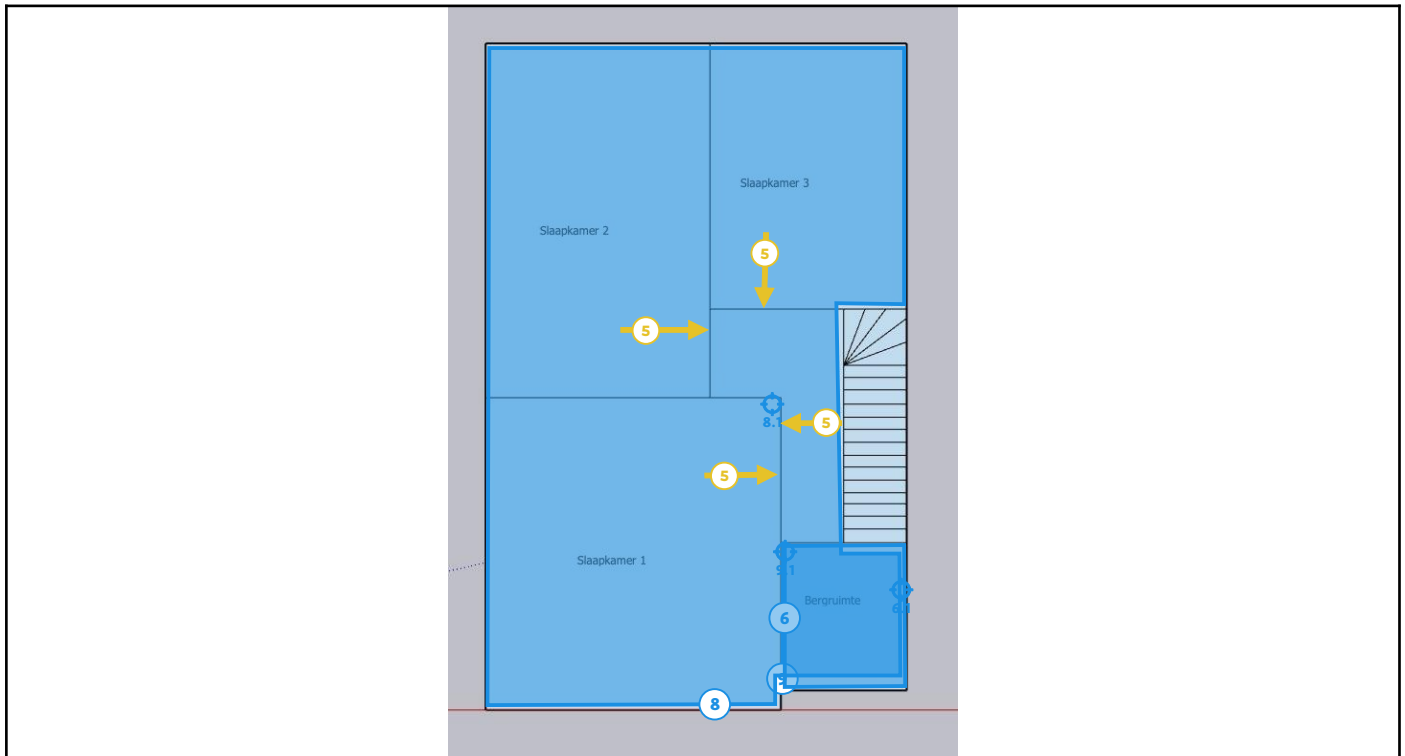
Plan 1.2: Grondplan V+1

Beschrijving	Type	Actie
5. Elektrisch materiaal van bakeliet	Asbestmateriaal	Zorgvuldig beheren
6. Pleisterwerk plafond bergruimte V+1	Geen asbest	-
6.1 Code: MM02	Puntmonster	-
8. Vinylzeil V+1	Geen asbest	-
8.1 Code: MM04	Puntmonster	-
9. Pleisterwerk muren traphal + bergruimte V+1	Geen asbest	-
9.1 Code: MM01	Mengmonster	-

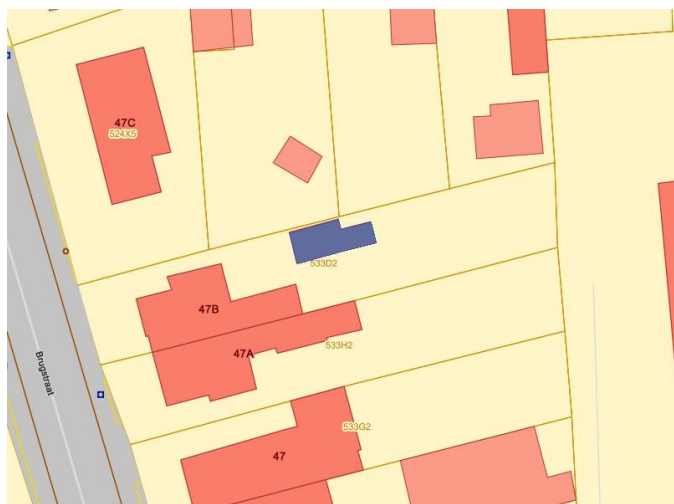
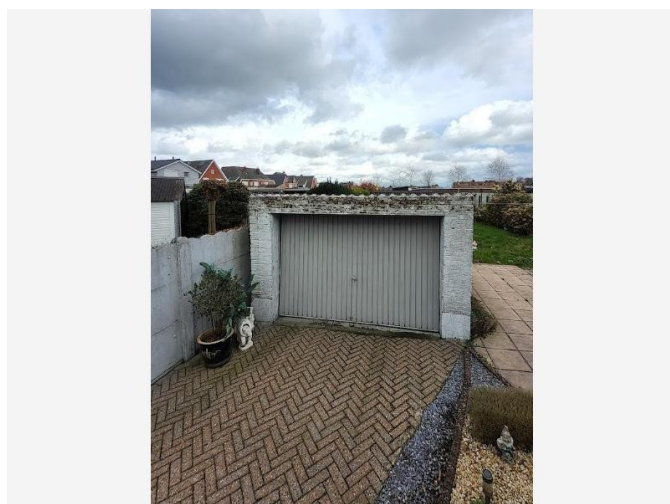
Zone 2: Garage

2 Asbestmaterialen
