Asbestinventarisatetest

Oude Wetterstraat 31/1, 9230 Wetteren

Attestnummer : 20240311-000297.000

Uitgegeven op : 11.03.2024

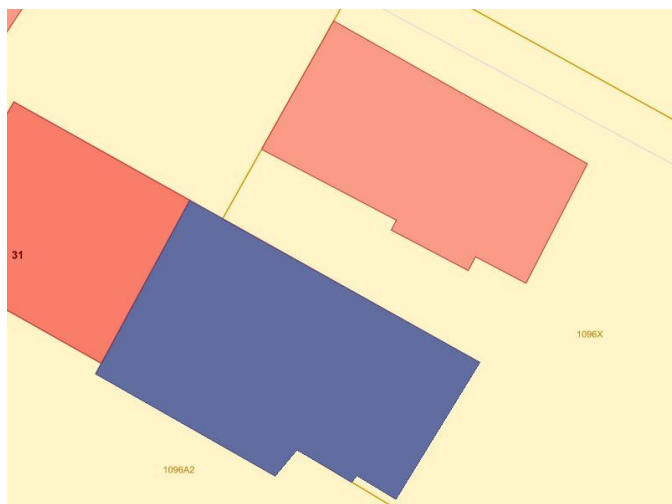
Zone 1: Hoofdgebouw

Tijdens de inspectie vastgesteld:

- 4** **Asbestmaterialen**
- 0 Beperkingen
- 0 Uitsluitingen
- 0 Roerende goederen
- 0 Puin, steenslag, (water)bodem
- 0 Adviezen
- 2** **Geen asbest**

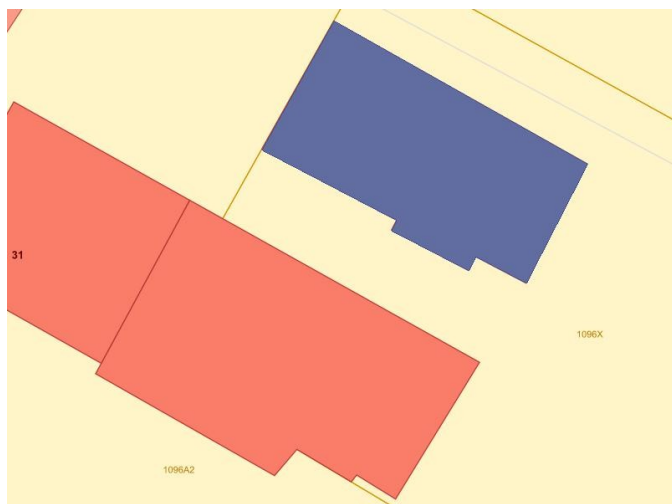
Zone 2: Bijgebouw

Tijdens de inspectie vastgesteld:

- 3 Asbestmaterialen**
- 2 Beperkingen**
- 0 Uitsluitingen
- 0 Roerende goederen
- 0 Puin, steenslag, (water)bodem
- 0 Adviezen
- 0 Geen asbest
