Asbestinventarisatetest

Van Cromphoutstraat 23, 9230 Wetteren

Attestnummer : 20240819-000138.000

Uitgegeven op : 19.08.2024

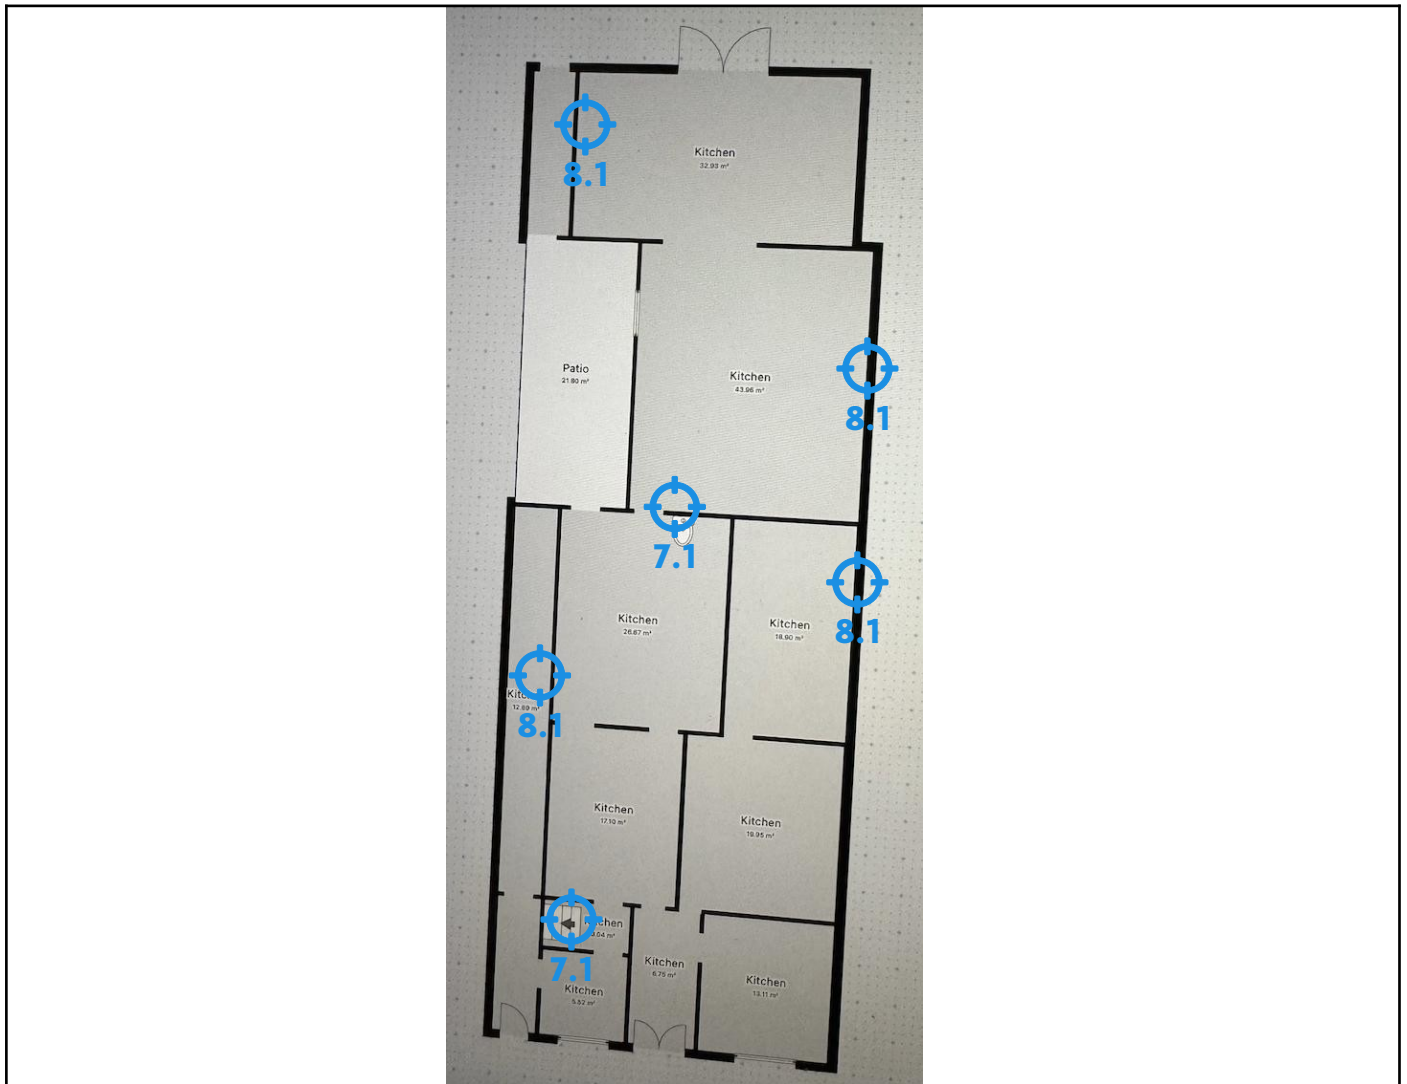
Plan 1.1: Gelijkvloers

Beschrijving	Type	Actie
7. Woning - pleisterwerk - plafond	Geen asbest	-
7.1 Code: MM01	Mengmonster	-
8. Woning - pleisterwerk - muur	Geen asbest	-
8.1 Code: MM02	Mengmonster	-
