# Asbestinventarisatetest

Koolstraat 56, 9300 Aalst

Attestnummer : 20231108-000261.000

Uitgegeven op : 08.11.2023

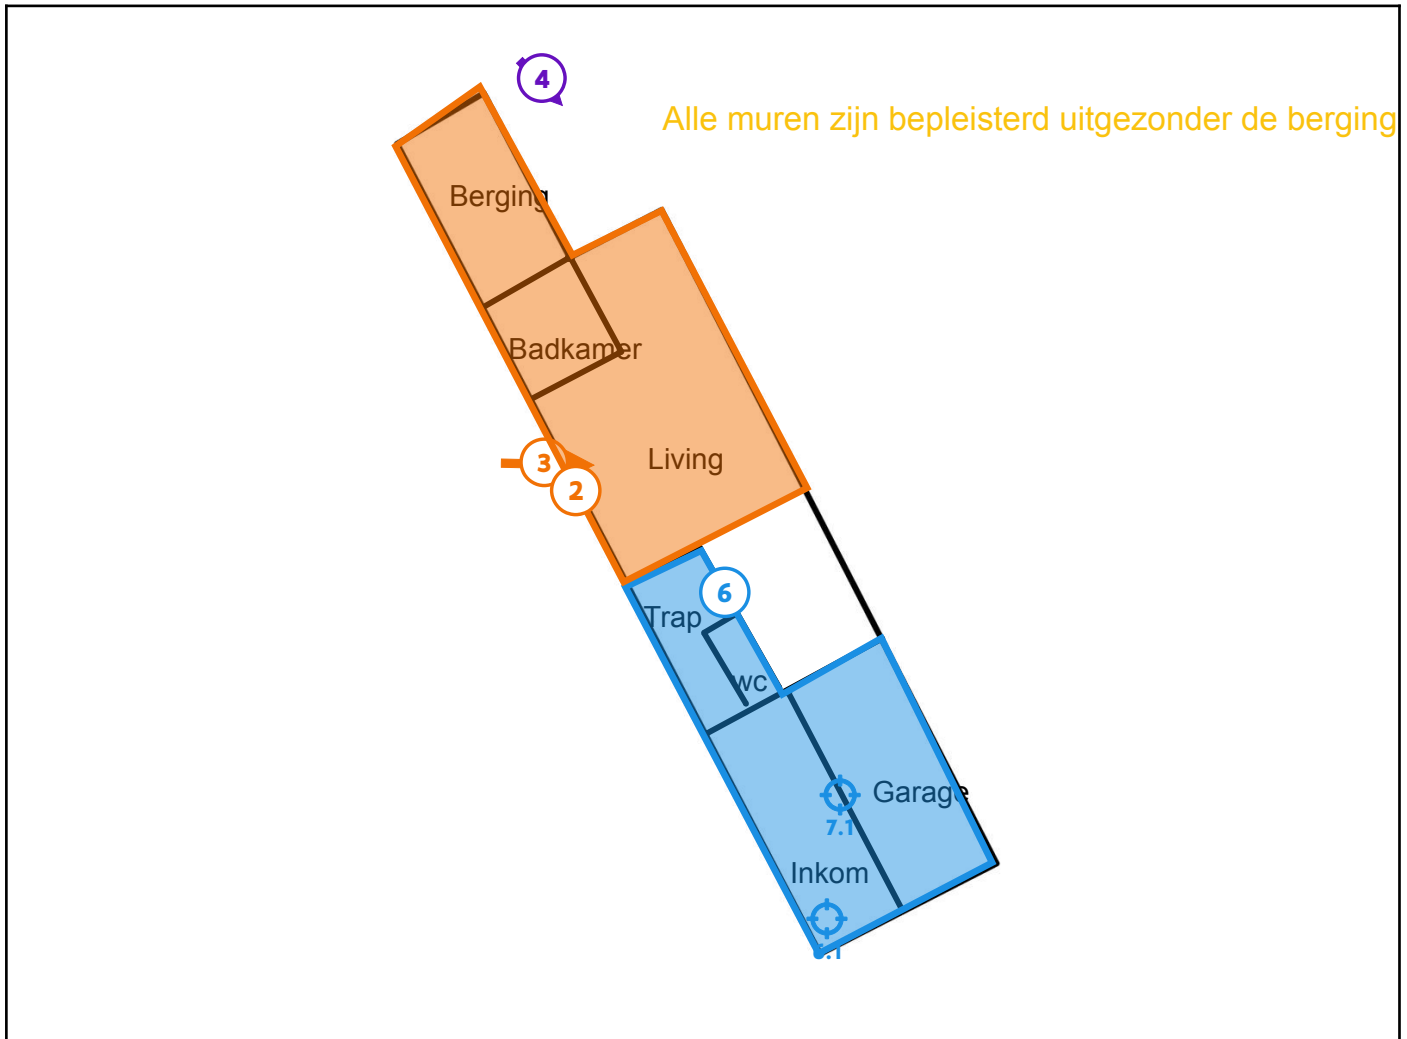
# Plan 1.1: Verdiep 0

Beschrijving	Type	Actie
2. roofing	Asbestmateriaal	Verwijderen
3. Rookgaskanaal	Asbestmateriaal	Verwijderen
4. Buis	Puin, steenslag, (water)bodem	-
6. pleisterwerk plafond	Geen asbest	-
6.1 Code: MM02	Mengmonster	-
7. pleisterwerk wand	Geen asbest	-
7.1 Code: MM01	Mengmonster	-

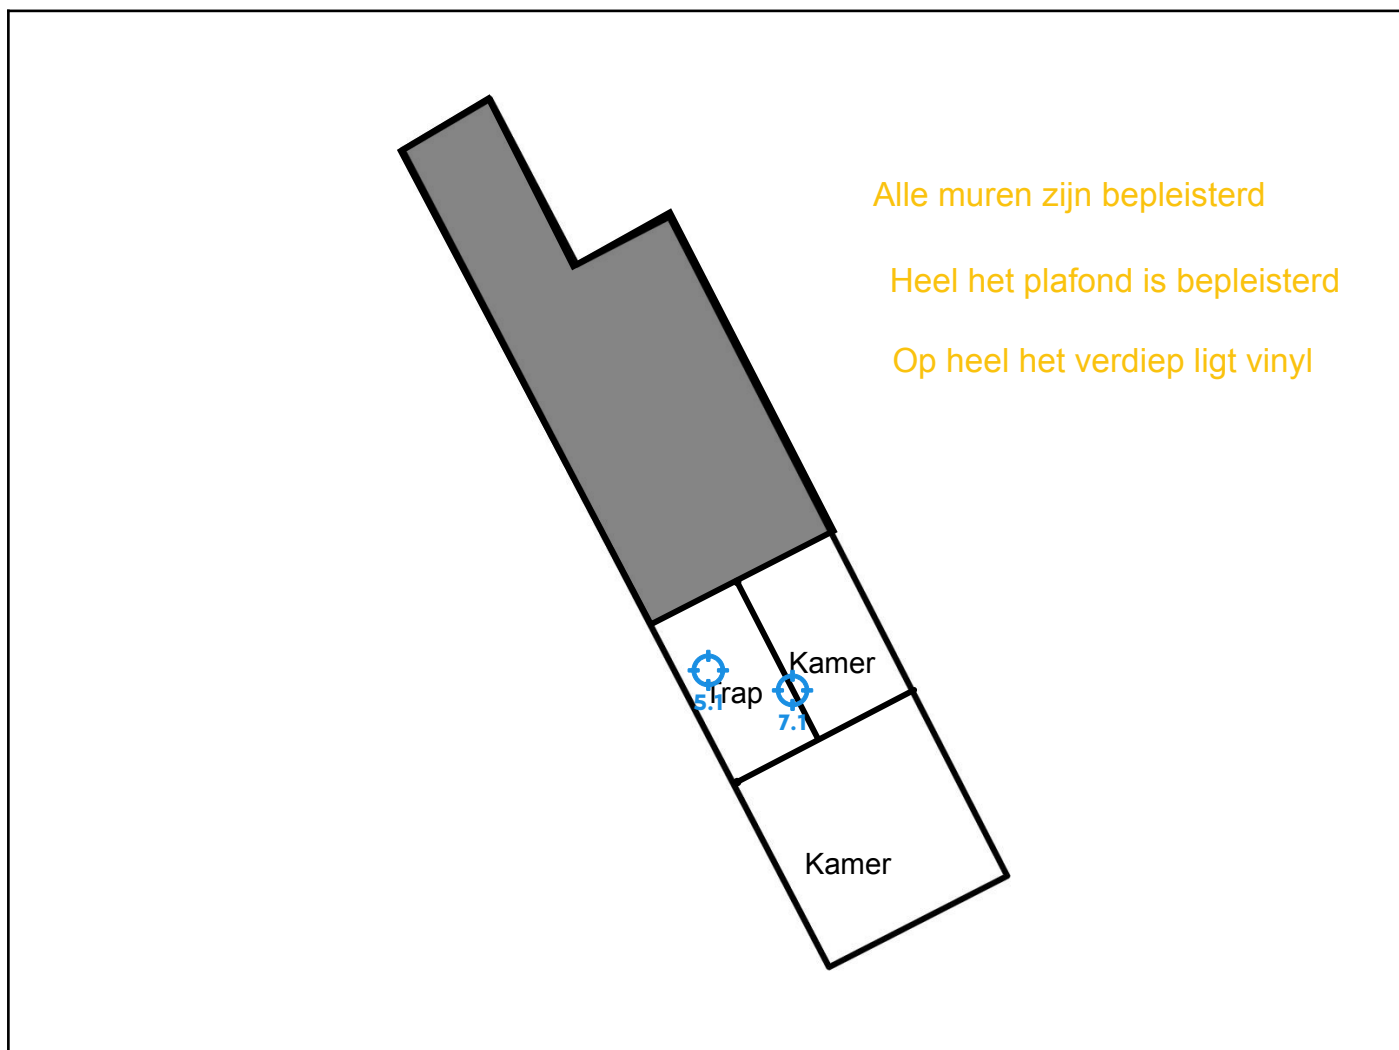
## Plan 1.2: Verdiep 1

Beschrijving	Type	Actie
5. vinyl	Geen asbest	-
5.1 Code: M03	Puntmonster	-
6. pleisterwerk plafond	Geen asbest	-
7. pleisterwerk wand	Geen asbest	-
7.1 Code: MM01	Mengmonster	-

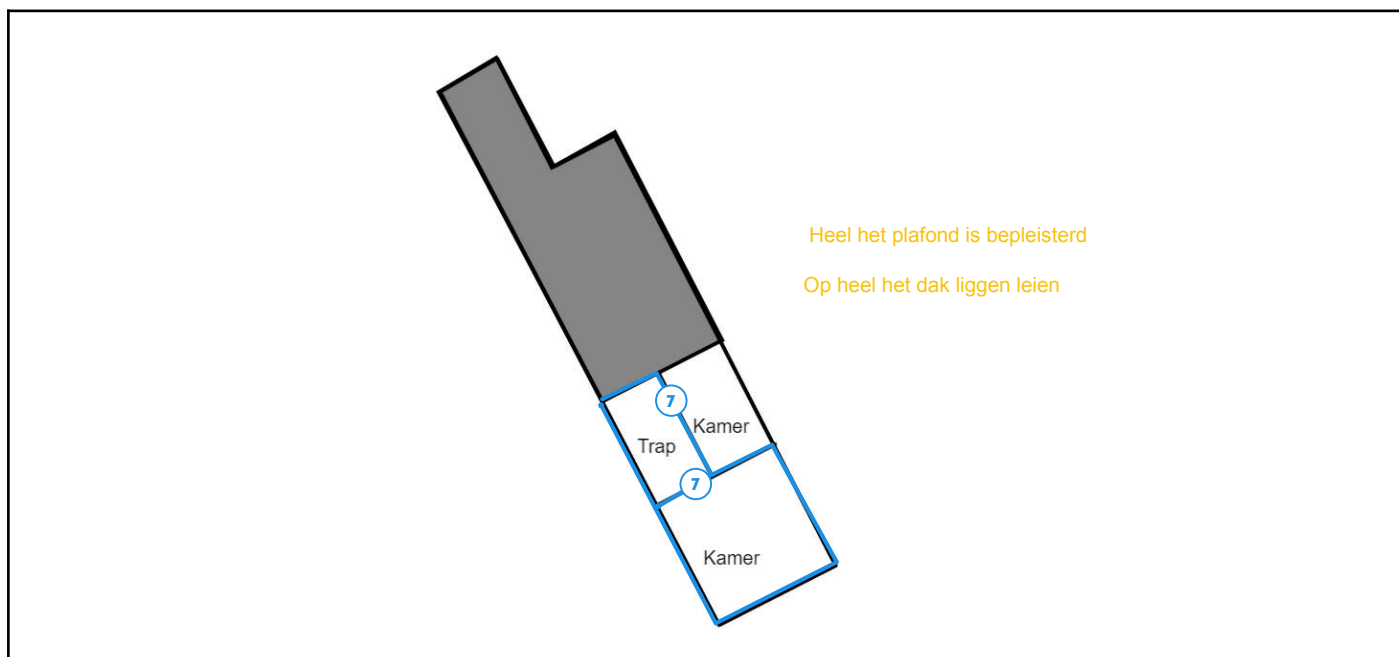
## Plan 1.3: Verdiep 2

Beschrijving	Type	Actie
1. leien	Asbestmateriaal	Dringend verwijderen
6. pleisterwerk plafond	Geen asbest	-
7. pleisterwerk wand	Geen asbest	-
