Asbestinventarisatetest

Denderstraat 38/3, 9300 Aalst

Attestnummer : **20240903-000023.000**

Uitgegeven op : **03.09.2024**

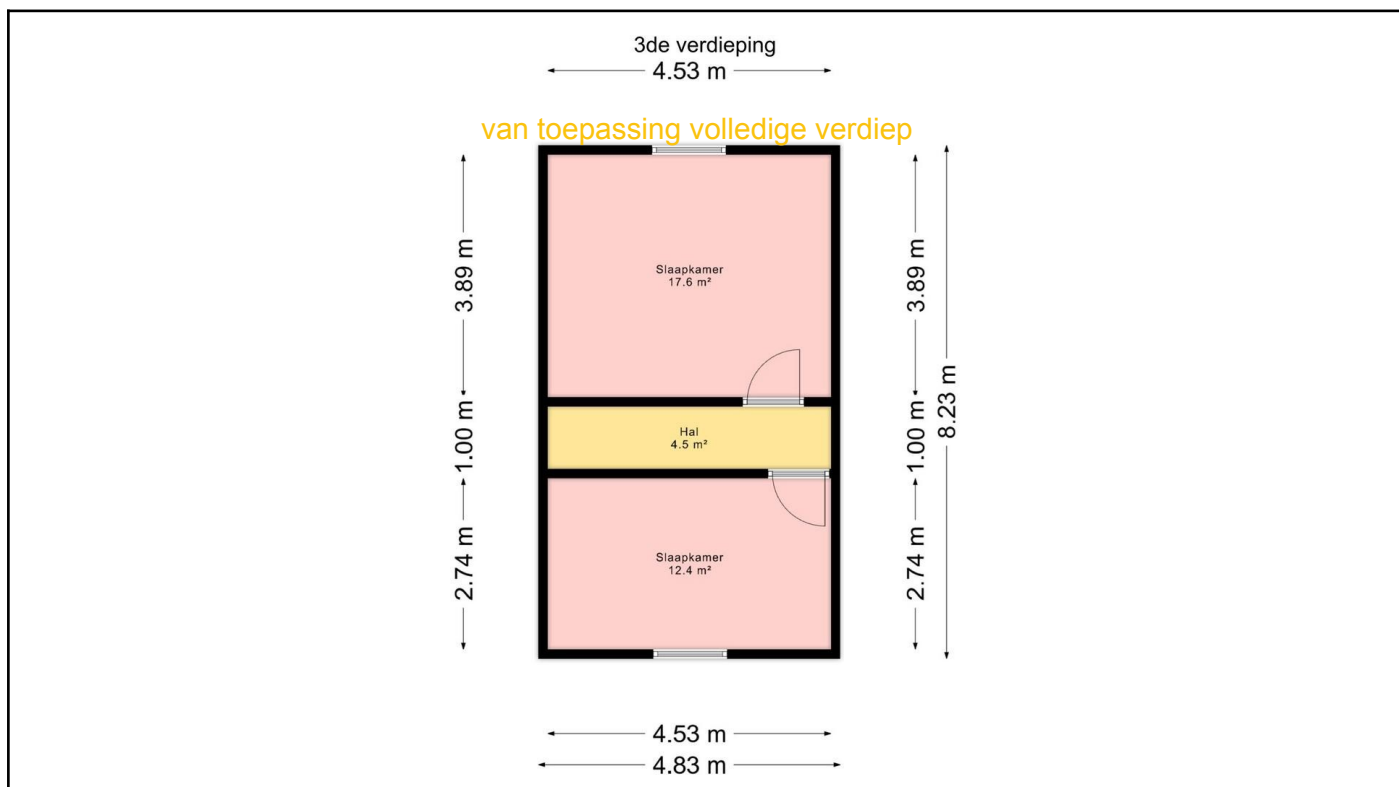
Plan 1.2: Plan 3de verdieping

Beschrijving	Type	Actie
1. Inspectie van het volledige pand	Beperking	-

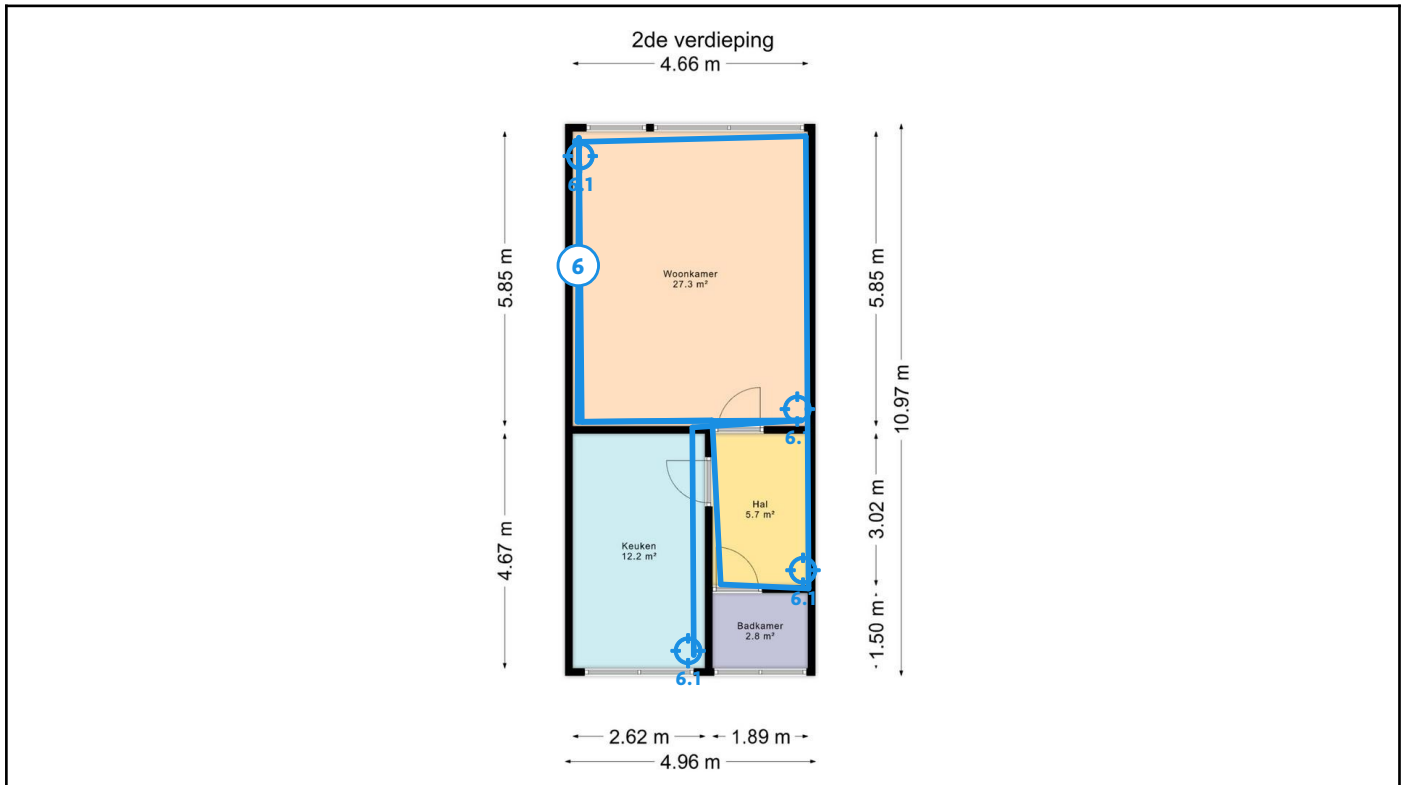
Plan 1.3: Plan 2de verdieping muur

Beschrijving	Type	Actie
6. Pleisterwerk Muur	Geen asbest	-
6.1 Code: MM03	Mengmonster	-
