# Asbestinventarisatetest

Stijn Streuvelslaan 7, 9111 Sint-Niklaas

Attestnummer : 20230817-000014.000

Uitgegeven op : 17.08.2023

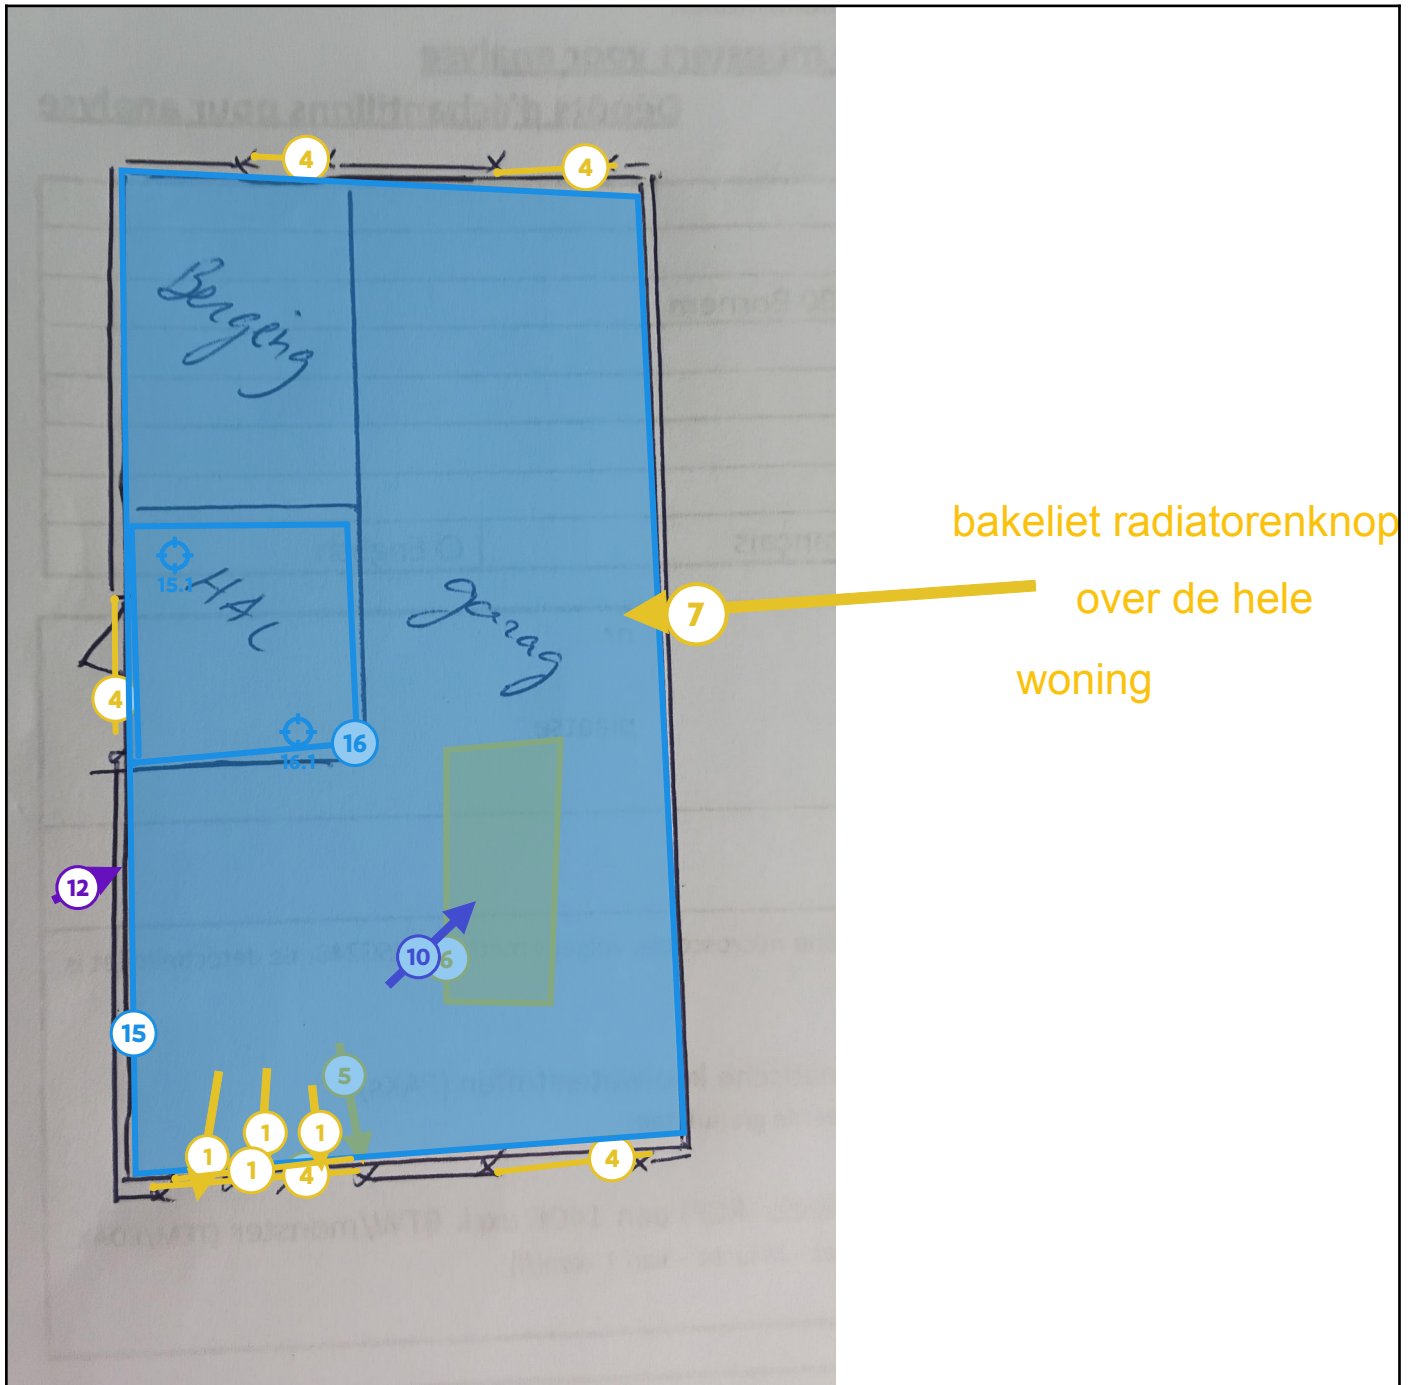
# Plan 1.1: Gelijkvloers

Beschrijving	Type	Actie
1. massal vensterbank in garages	Asbestmateriaal	Zorgvuldig beheren
4. kit aan de ramen	Asbestmateriaal	Zorgvuldig beheren

5. bakeliet tellerkast en plonskasten	Asbestmateriaal	Zorgvuldig beheren
6. asbestverdachte linoleum	Asbestmateriaal	Zorgvuldig beheren
7. Bakkeliet radiatorenknop	Asbestmateriaal	Zorgvuldig beheren
10. Smeerput niet toegankelijk	Beperking	-
12. Cv ketel junkers	Advies	-
15. bepleistering op de plafonds	Geen asbest	-
15.1 Code: 230811 Stijn plaf	Mengmonster	-
16. bepleistering op de muren	Geen asbest	-
16.1 Code: 230811 stijnstreuvel mur	Mengmonster	-

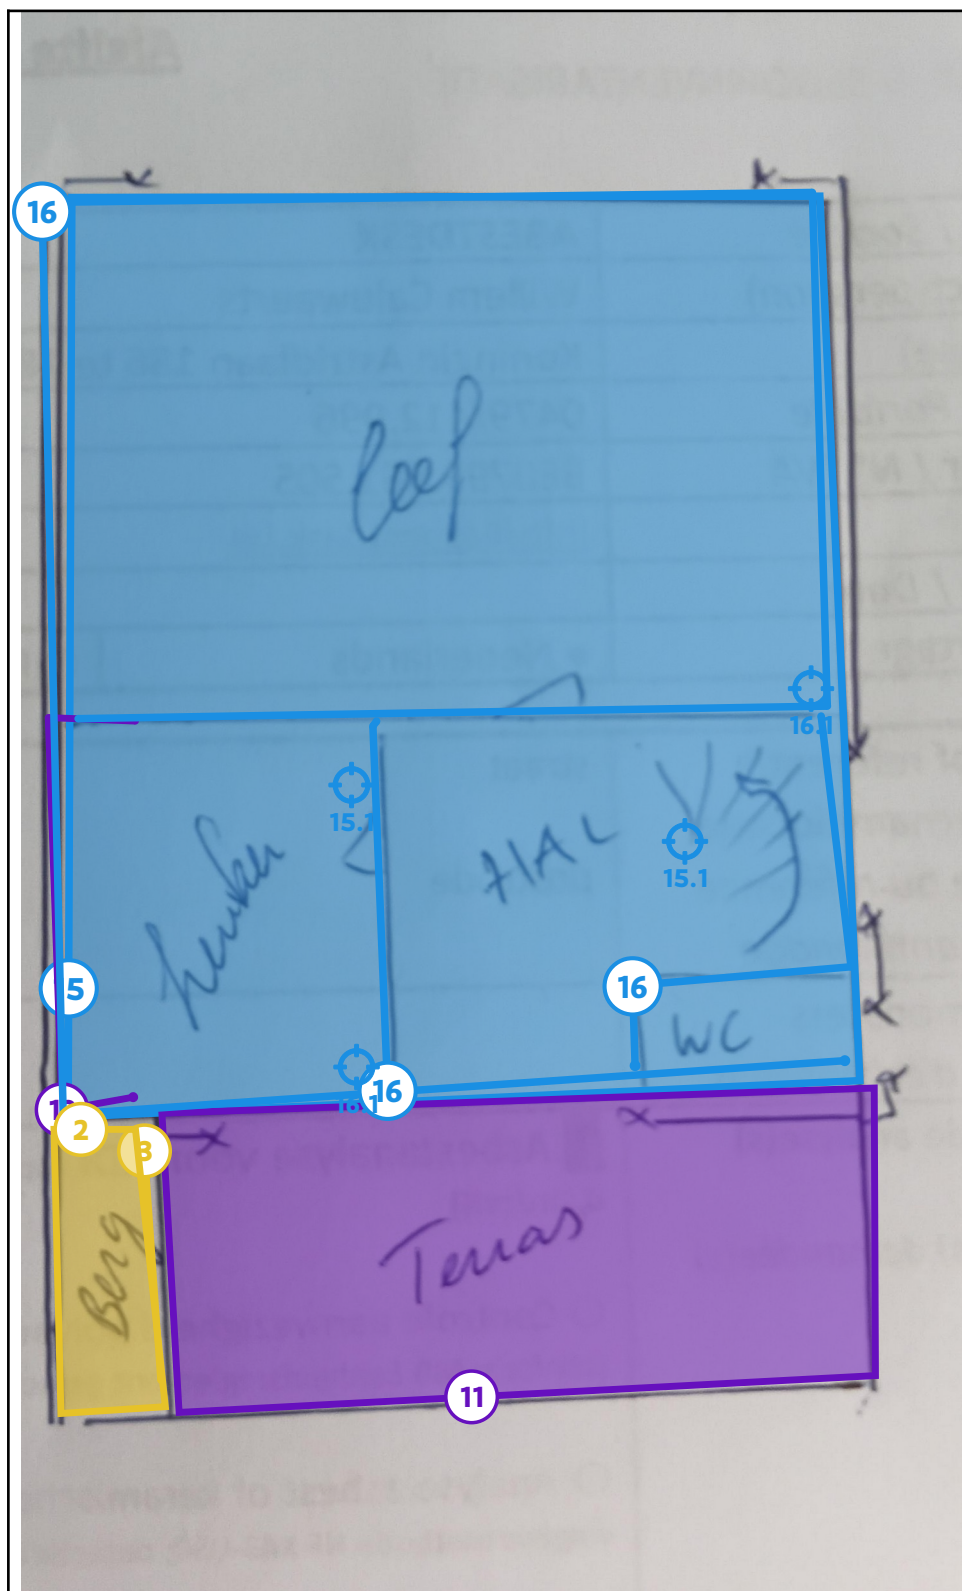
## Plan 1.2: Eerste verdieping

2. Roofing op berging	Asbestmateriaal	Zorgvuldig beheren
3. glasal in schrijnwerk	Asbestmateriaal	Zorgvuldig beheren
11. Roofing niet bereikbaar	Advies	-
13. Tegels in keuken	Advies	-
15. bepleistering op de plafonds	Geen asbest	-
15.1 Code: 230811 Stijn plaf	Mengmonster	-
16. bepleistering op de muren	Geen asbest	-
16.1 Code: 230811 stijnstreuvel mur	Mengmonster	-

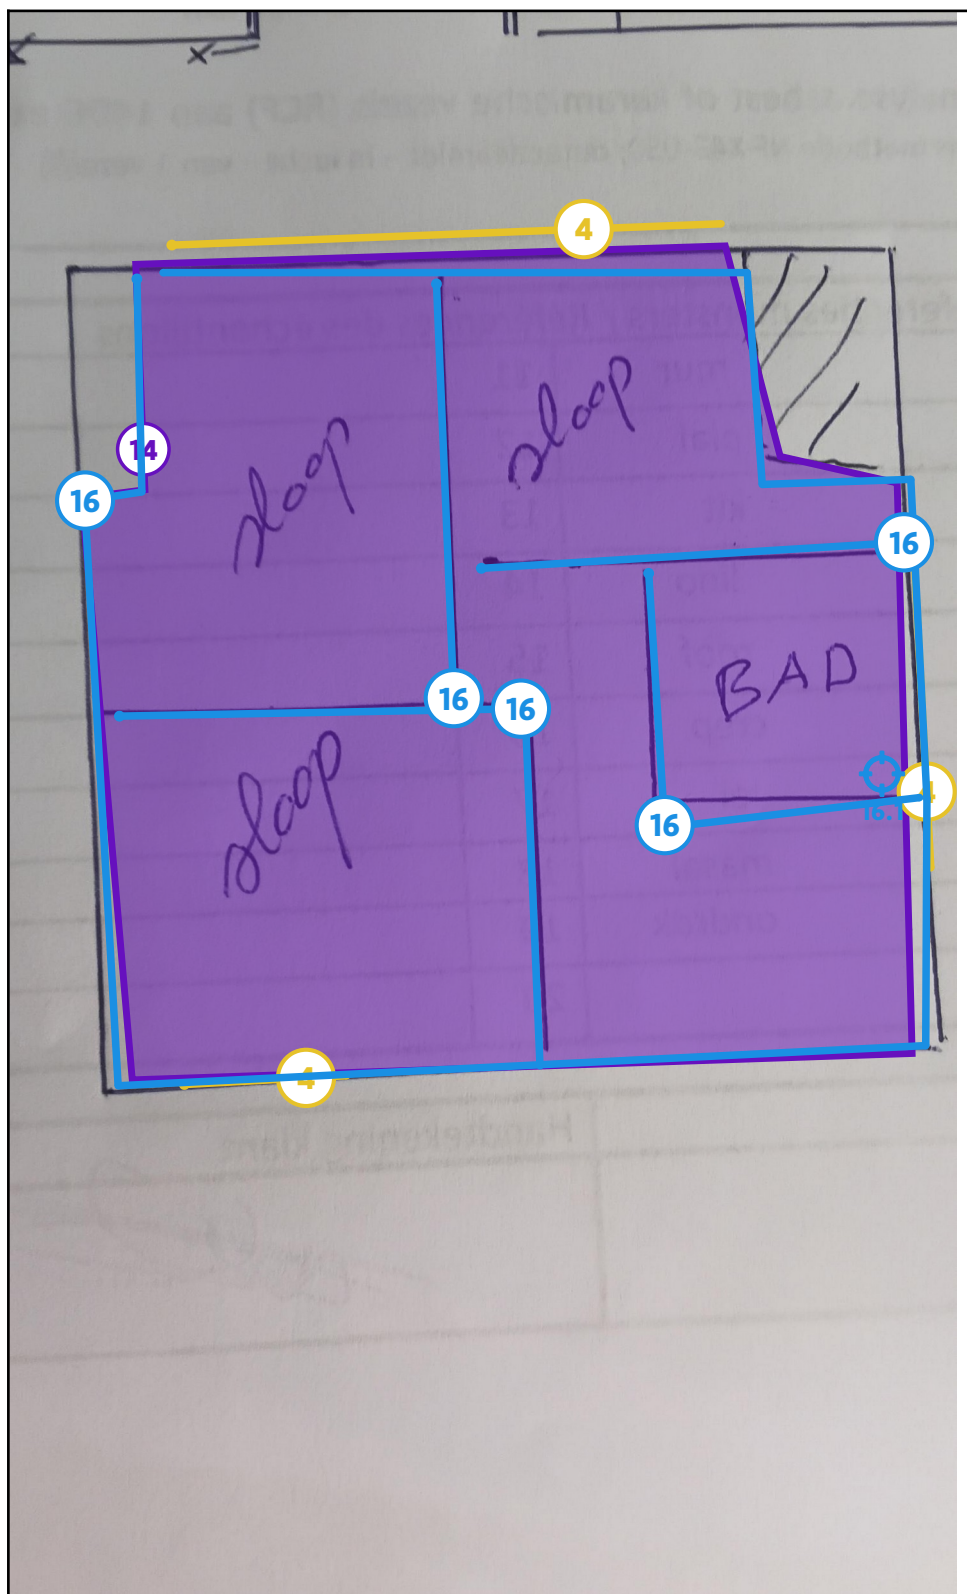
## Plan 1.3: Tweede verdieping

4. kit aan de ramen	Asbestmateriaal	Zorgvuldig beheren
14. gipsplaat plafonds op tweede	Advies	-
16. bepleistering op de muren	Geen asbest	-
16.1 Code: 230811 stijnstreuvel mur	Mengmonster	-

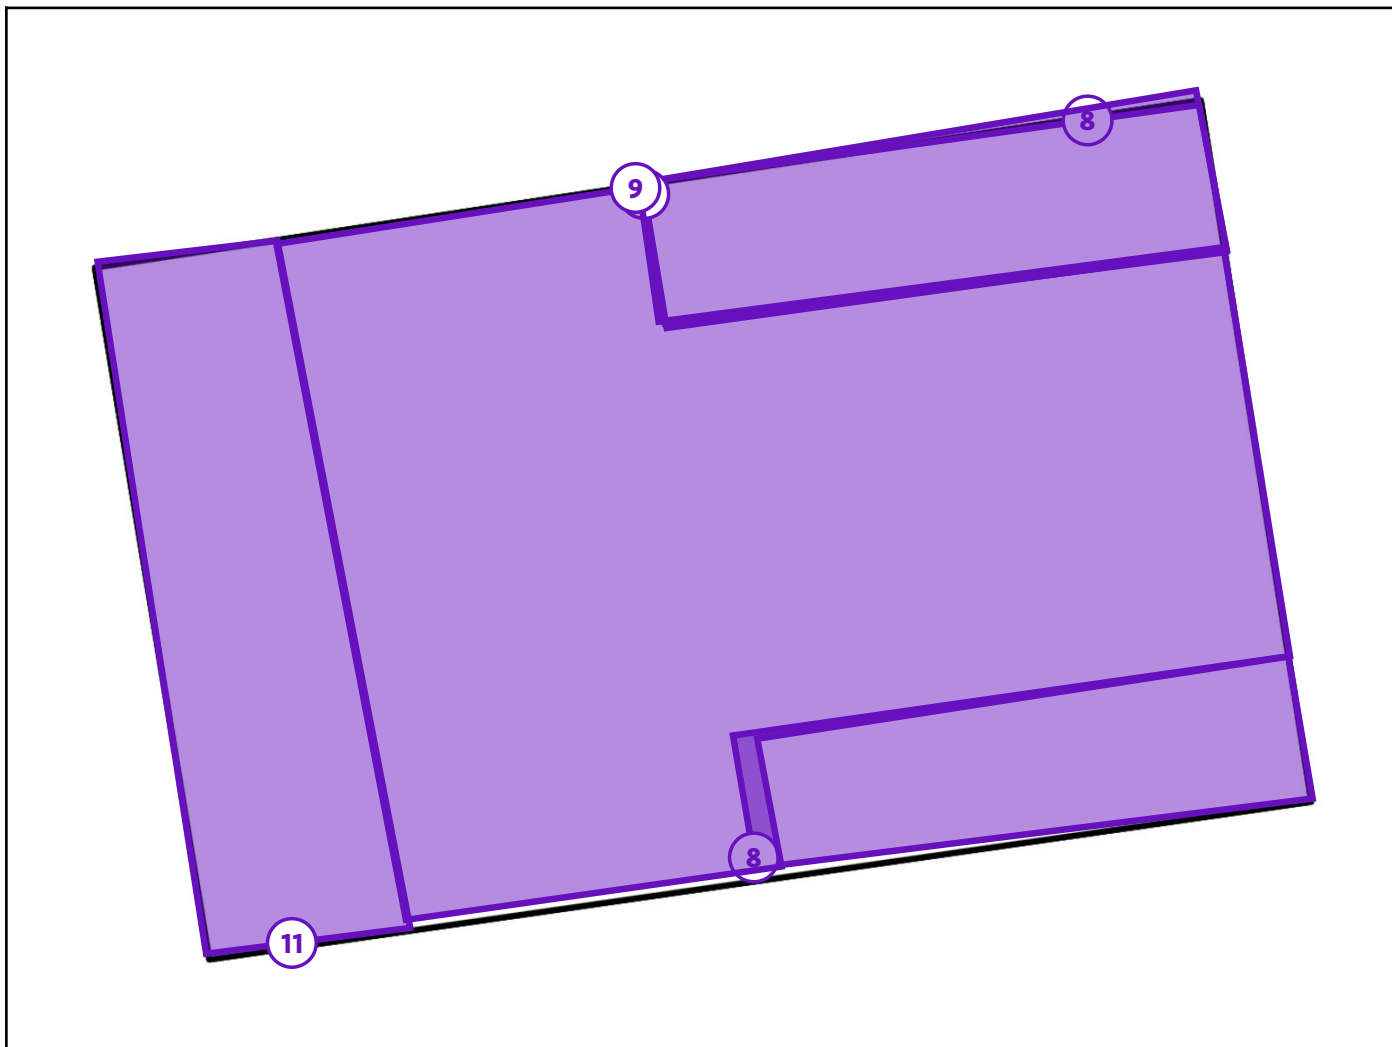
## Plan 1.4: Hoofdgebouw plan

Beschrijving	Type	Actie
8. onderdak niet zichtbaar	Beperking	-
9. plat dak te hoog	Beperking	-
11. Roofing niet bereikbaar	Advies	-
