Asbestinventarisatetest

Ninovesteenweg 14, 9320 Aalst

Attestnummer : 20250730-000022.001

Uitgegeven op : 30.07.2025

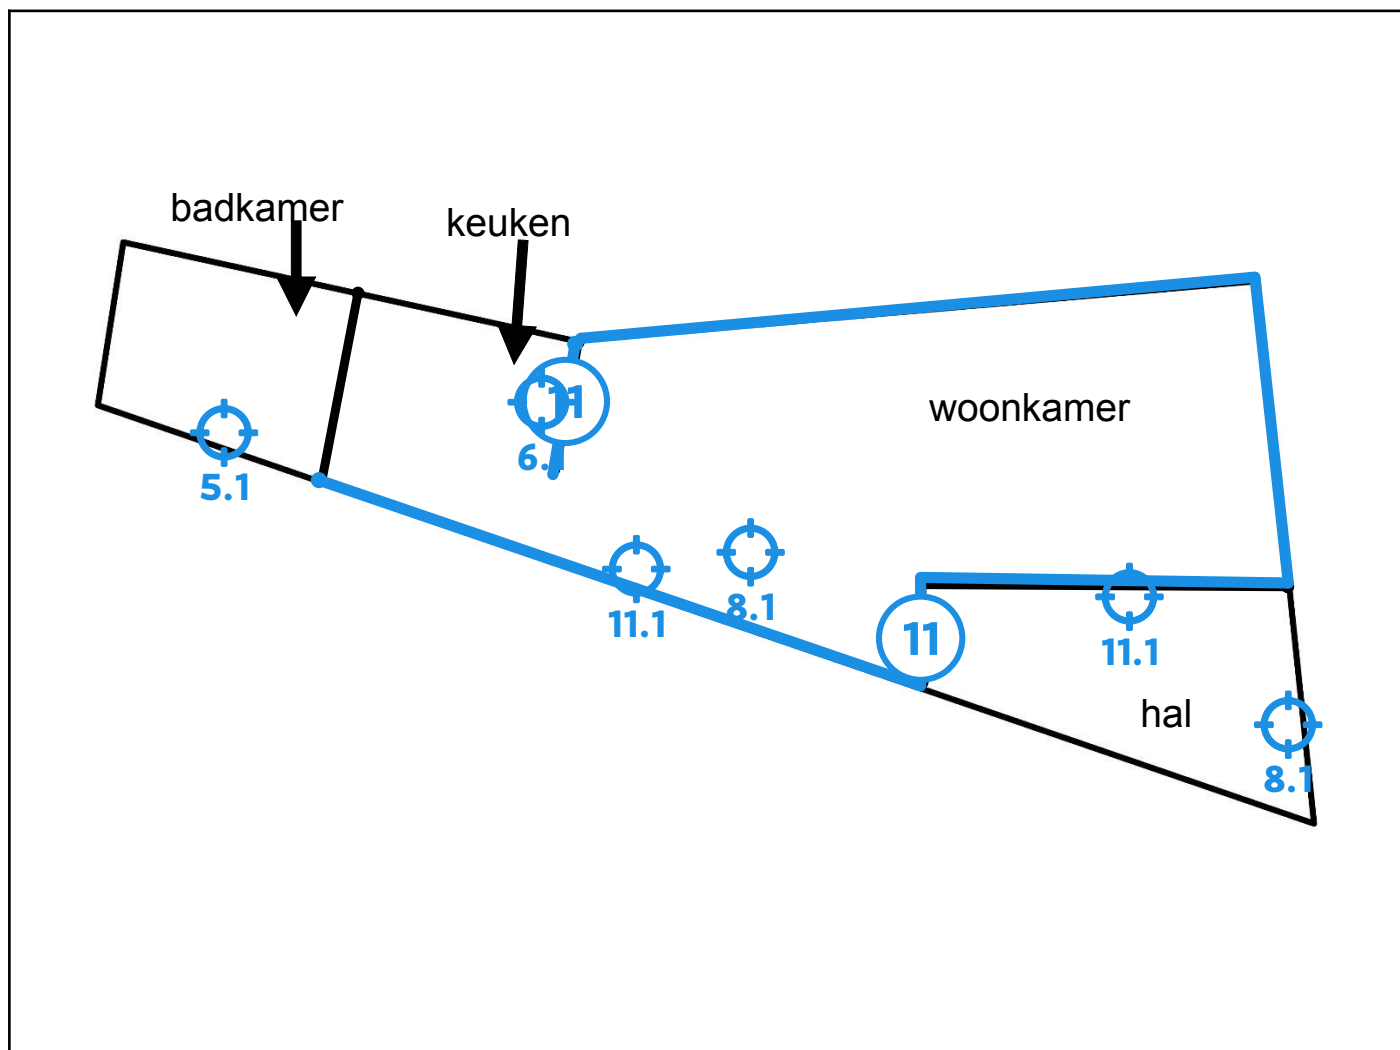
Plan 1.1: gelijkvloers

Beschrijving	Type	Actie
5. pleisterwerk muur verspreide staalname	Geen asbest	-
5.1 Code: staal 2	Mengmonster	-
6. antidreun spoelbak, keuken	Geen asbest	-
6.1 Code: staal 1	Puntmonster	-
8. pleisterwerk plafond, verspreide staalname	Geen asbest	-
8.1 Code: staal 3	Mengmonster	-
11. sierpleister gelijkvloers, woning en inkomhal	Geen asbest	-

11.1 Code: staal 7'	Mengmonster	-
---------------------	-------------	---

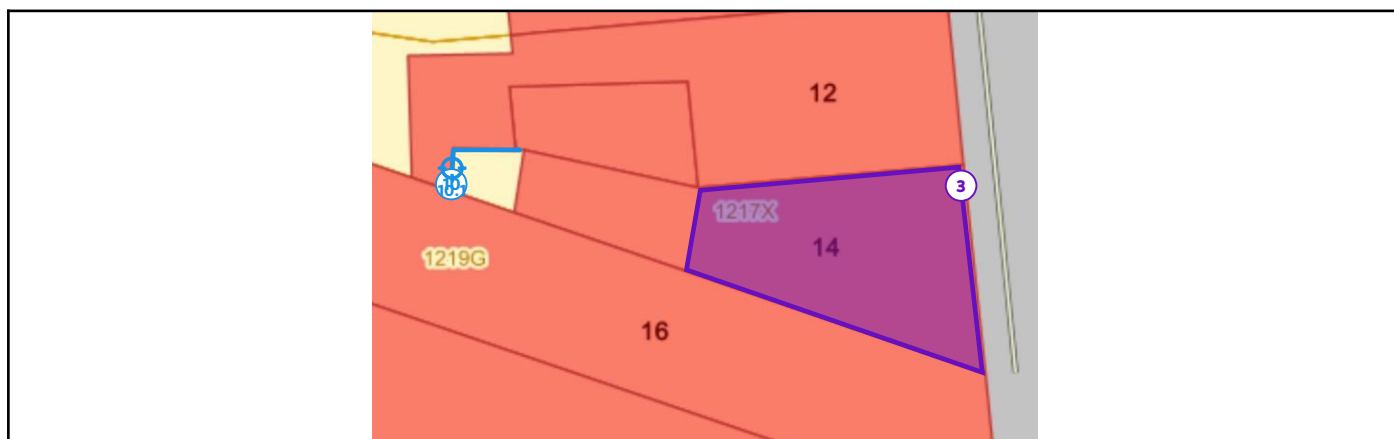
Plan 1.2: overzichtspan met koer

Beschrijving	Type	Actie
3. geen onderdak aanwezig	Advies	-
10. bitumen nokstuk, scheidingsmuur koer	Geen asbest	-
10.1 Code: staal 5	Puntmonster	-

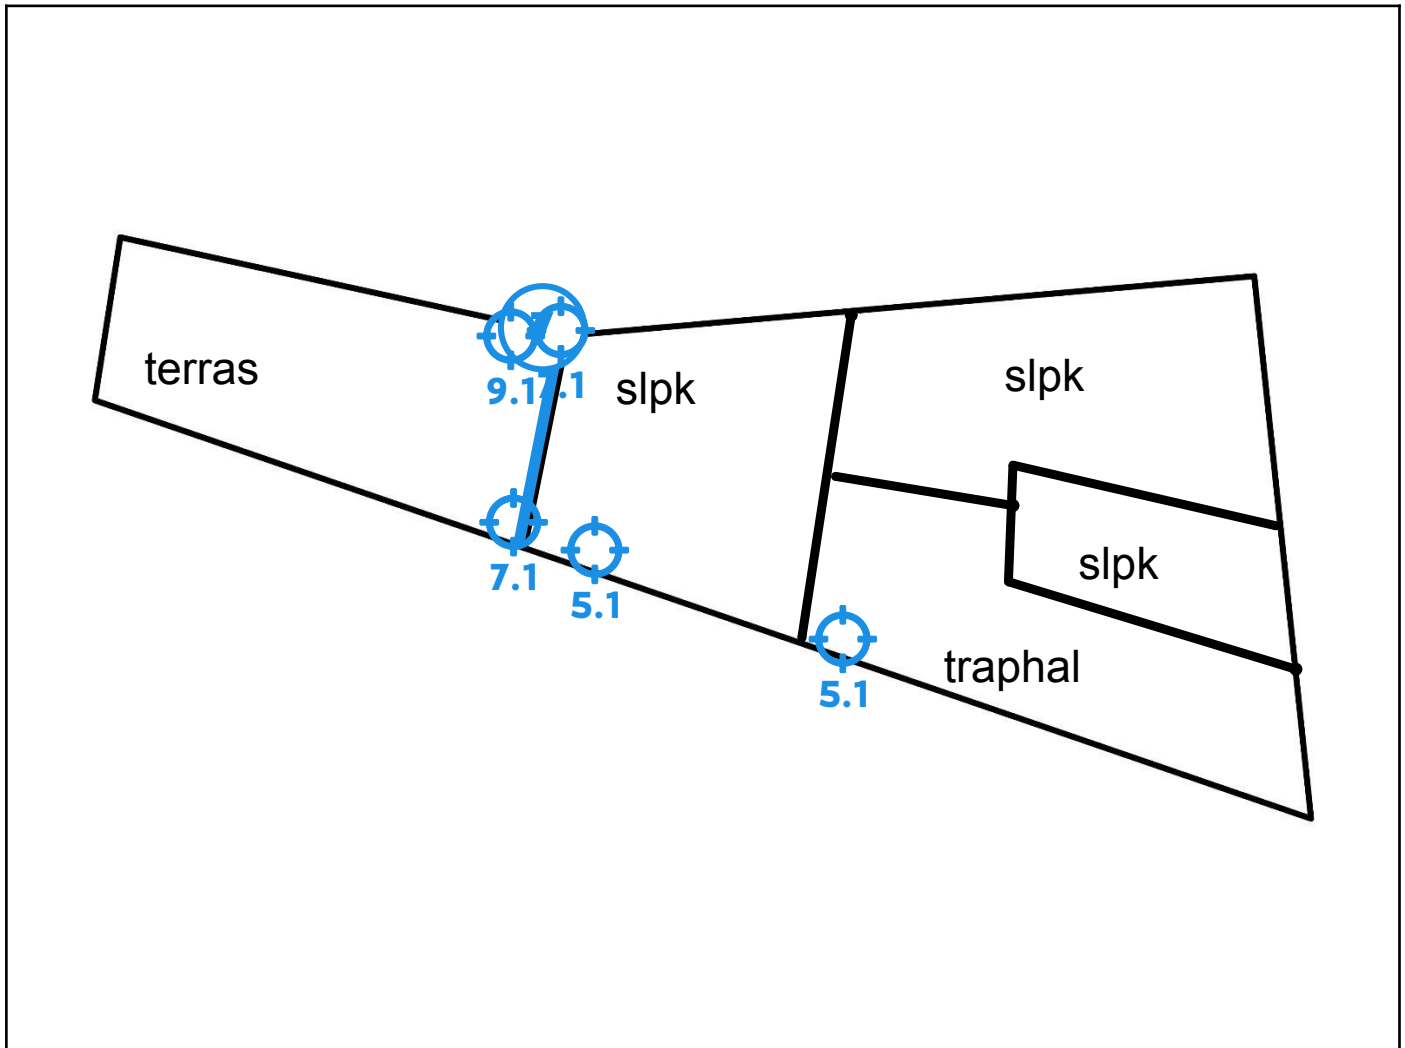
Plan 1.4: verdieping 1

Beschrijving	Type	Actie
5. pleisterwerk muur verspreide staalname	Geen asbest	-
5.1 Code: staal 2	Mengmonster	-
7. cementering muur, achtergevel +1	Geen asbest	-
7.1 Code: staal 6	Mengmonster	-
9. roofing scheidingsmuur +1, terras	Geen asbest	-
9.1 Code: staal 4	Puntmonster	-

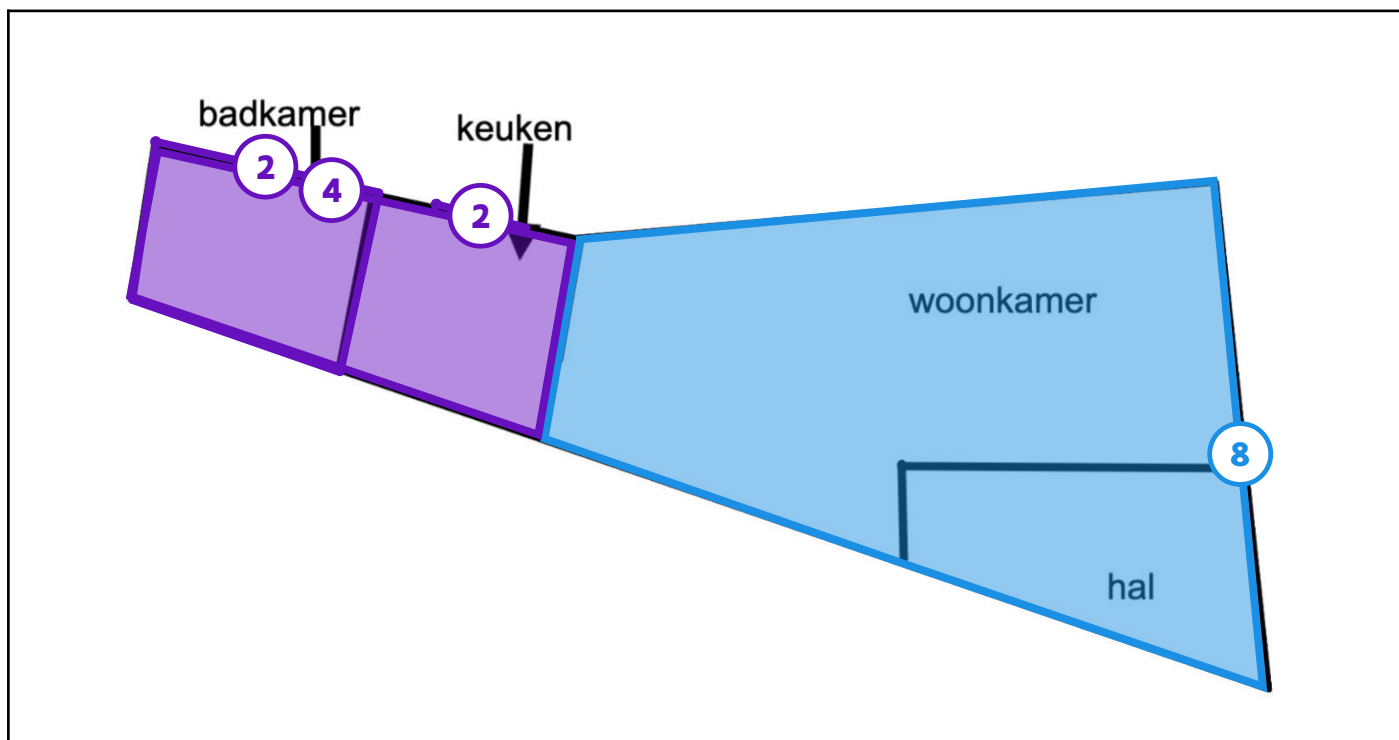
Plan 1.6: gelijkvloers

Beschrijving	Type	Actie
2. plinten/wand- en vloertegels	Advies	-
4. afwerkingsmateriaal achter valse wanden/plafonds onbekend	Advies	-
8. pleisterwerk plafond, verspreide staalname	Geen asbest	-

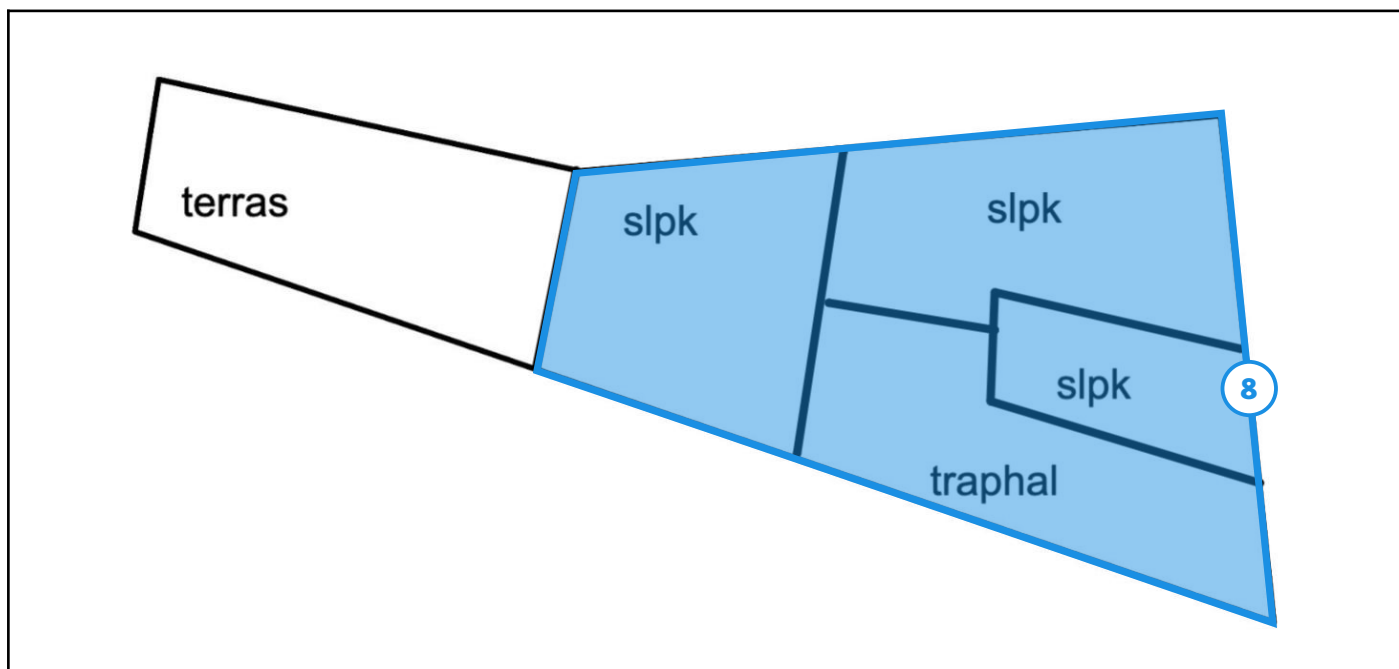
Plan 1.7: verdieping 1

Beschrijving	Type	Actie
8. pleisterwerk plafond, verspreide staalname	Geen asbest	-

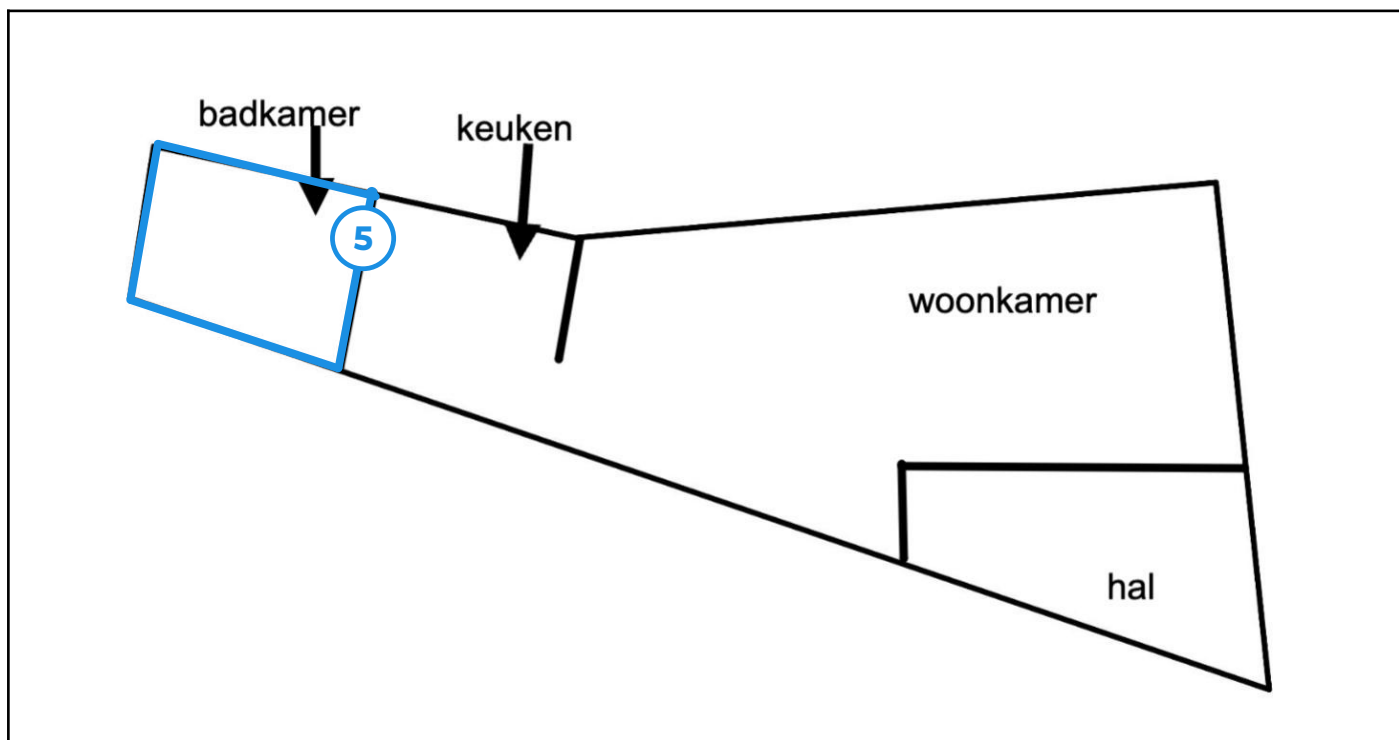
Plan 1.8: gelijkvloers

Beschrijving	Type	Actie
5. pleisterwerk muur verspreide staalname	Geen asbest	-

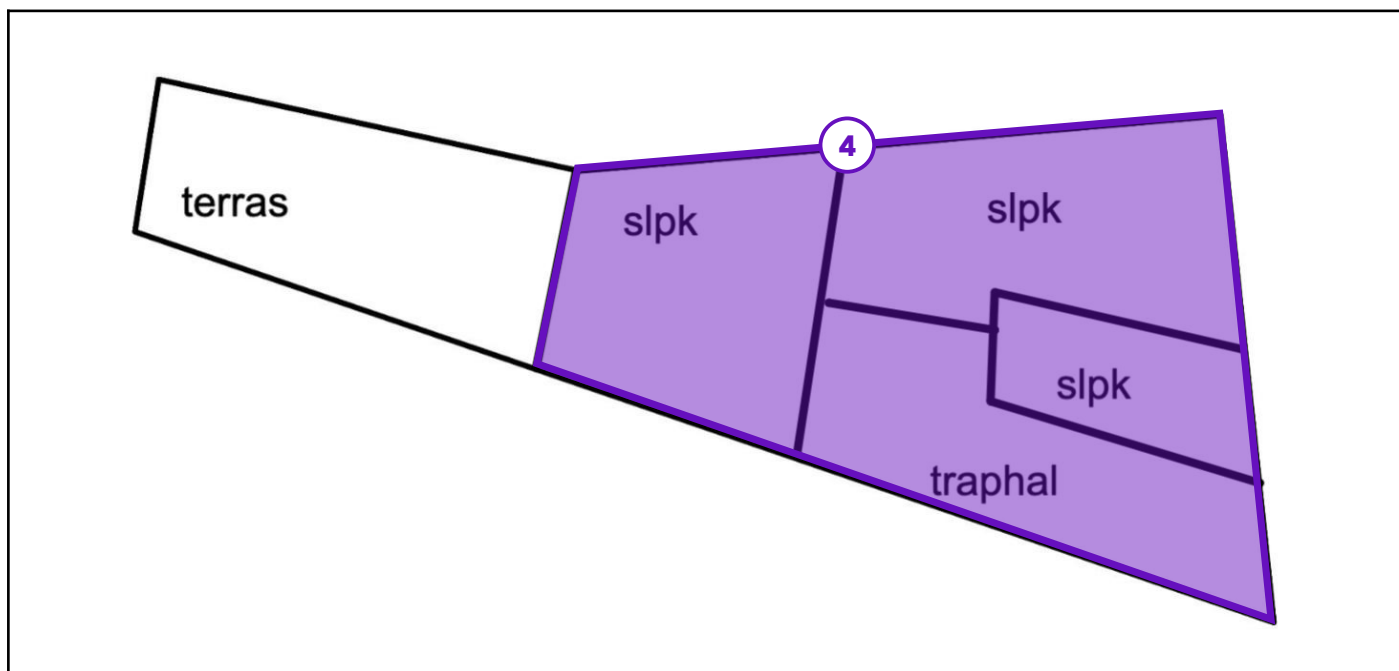
Plan 1.9: verdieping 1

Beschrijving	Type	Actie
4. afwerkingsmateriaal achter valse wanden/plafonds onbekend	Advies	-

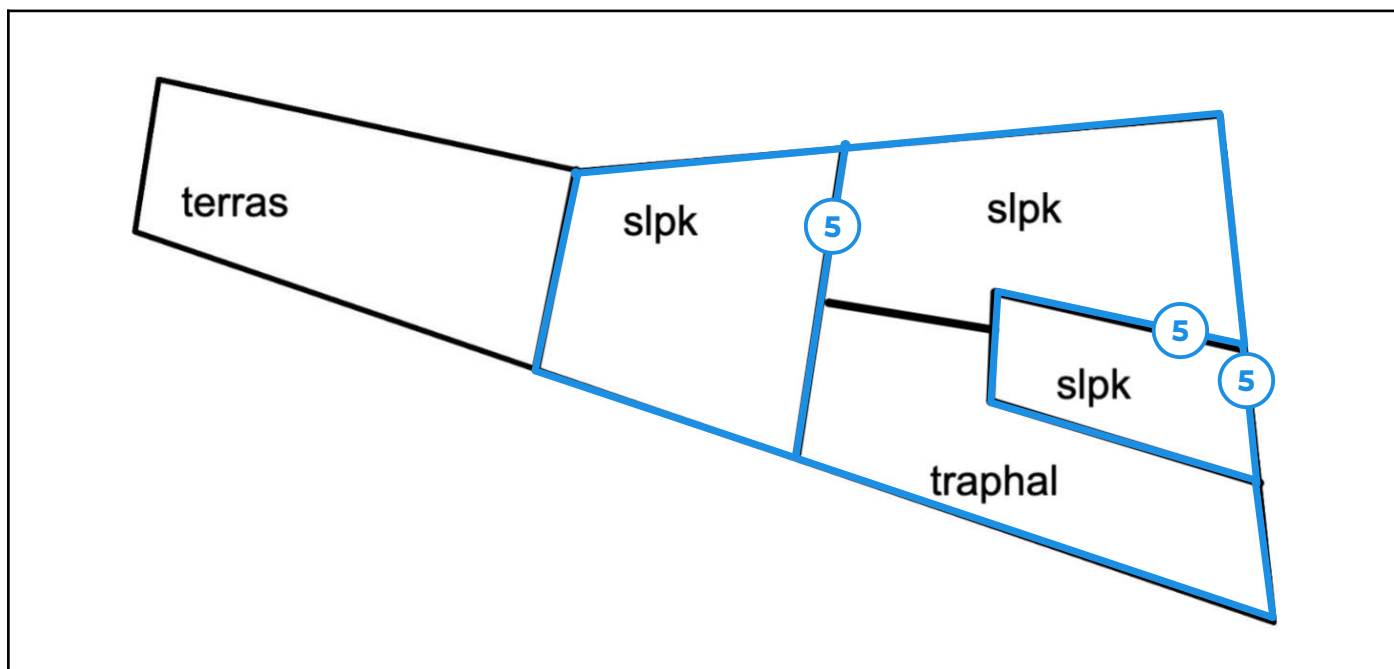
Plan 1.10: verdieping 1

Beschrijving	Type	Actie
5. pleisterwerk muur verspreide staalname	Geen asbest	-
