Asbestinventarisatetest

Broekkouter 12, 9420 Erpe-Mere

Attestnummer : 20251011-000079.000

Niet-asbestveilig

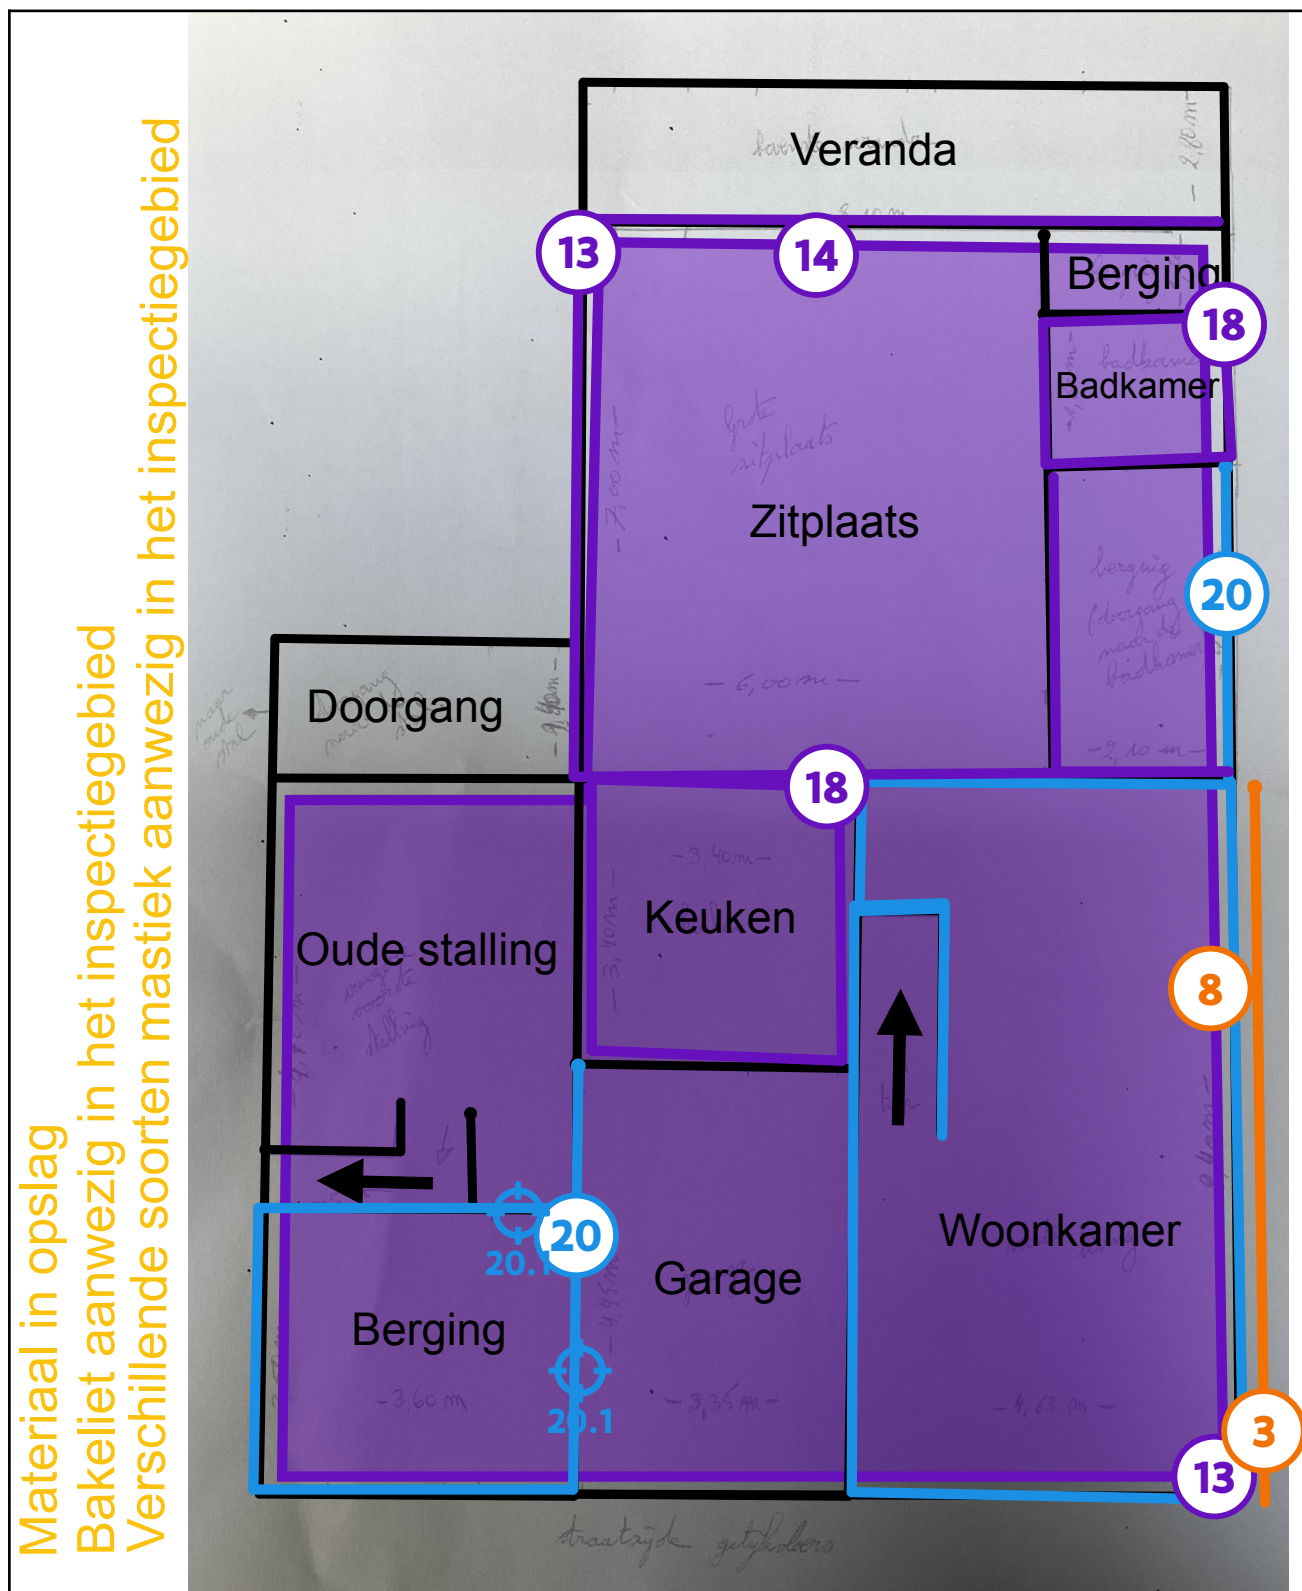
Plan 1.2: Woning

3. Gevel met leien	Asbestmateriaal	Verwijderen
6. Bakeliet schakelaars/stopcontacten	Asbestmateriaal	Verwijderen
8. Pakking kachel	Asbestmateriaal	Verwijderen
9. Mastiek	Asbestmateriaal	Verwijderen
10. Materiaal in opslag	Beperking	-
13. Plafonds en muren bestaande uit voorzetpanelen (beneden)	Advies	-
14. Kachelkoord	Advies	-
18. Faiencetegels	Advies	-
20. Pleisterwerk wanden	Geen asbest	-
20.1 Code: MM01	Mengmonster	-

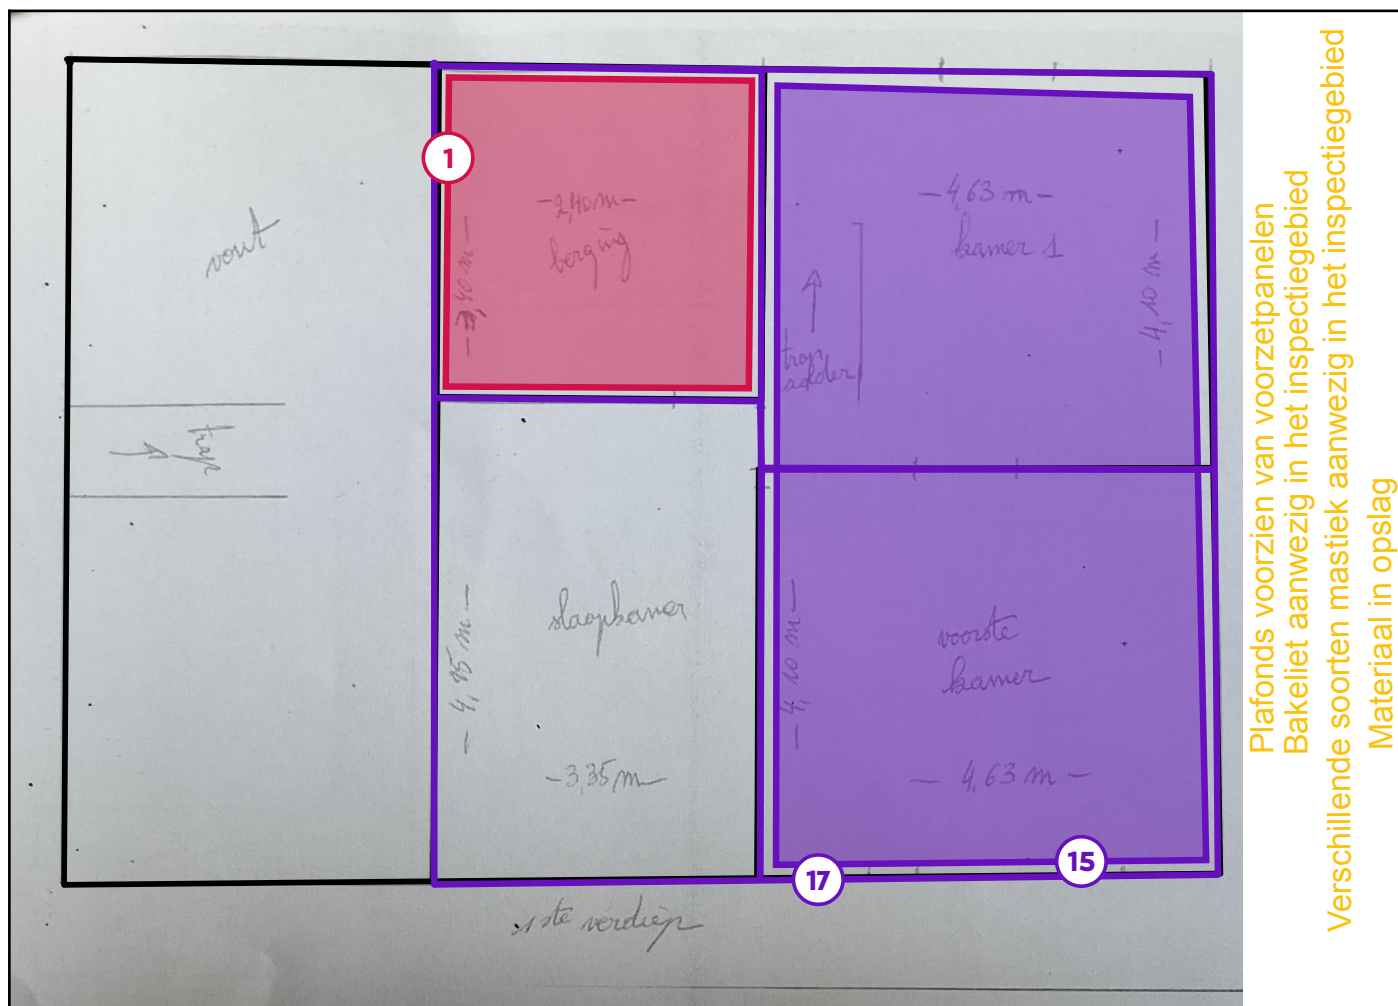
Plan 1.3: Verdieping

Beschrijving	Type	Actie
1. Vinyl	Asbestmateriaal	Dringend verwijderen
6. Bakeliet schakelaars/stopcontacten	Asbestmateriaal	Verwijderen
9. Mastiek	Asbestmateriaal	Verwijderen
10. Materiaal in opslag	Beperking	-
15. Parket (lijm)	Advies	-
17. Plafonds en muren bestaande uit voorzetpanelen (boven)	Advies	-

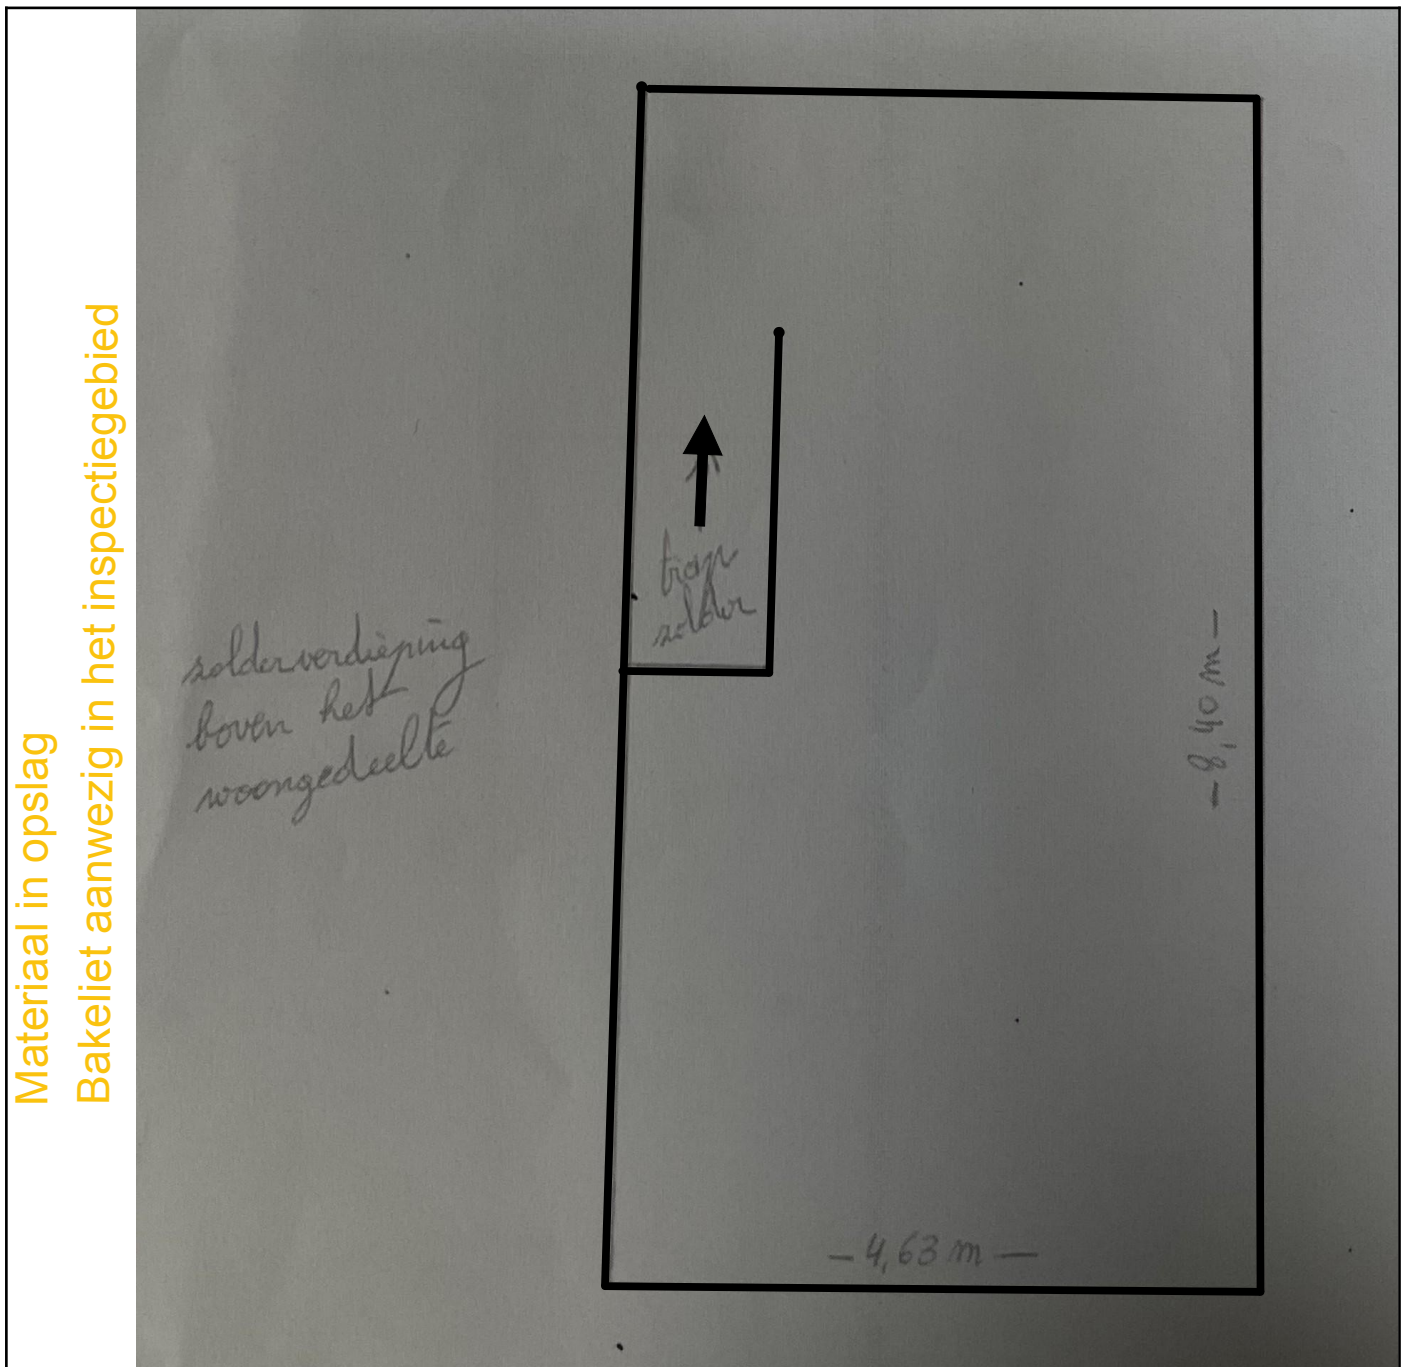
Plan 1.4: Zolder

Beschrijving	Type	Actie
6. Bakeliet schakelaars/stopcontacten	Asbestmateriaal	Verwijderen
10. Materiaal in opslag	Beperking	-

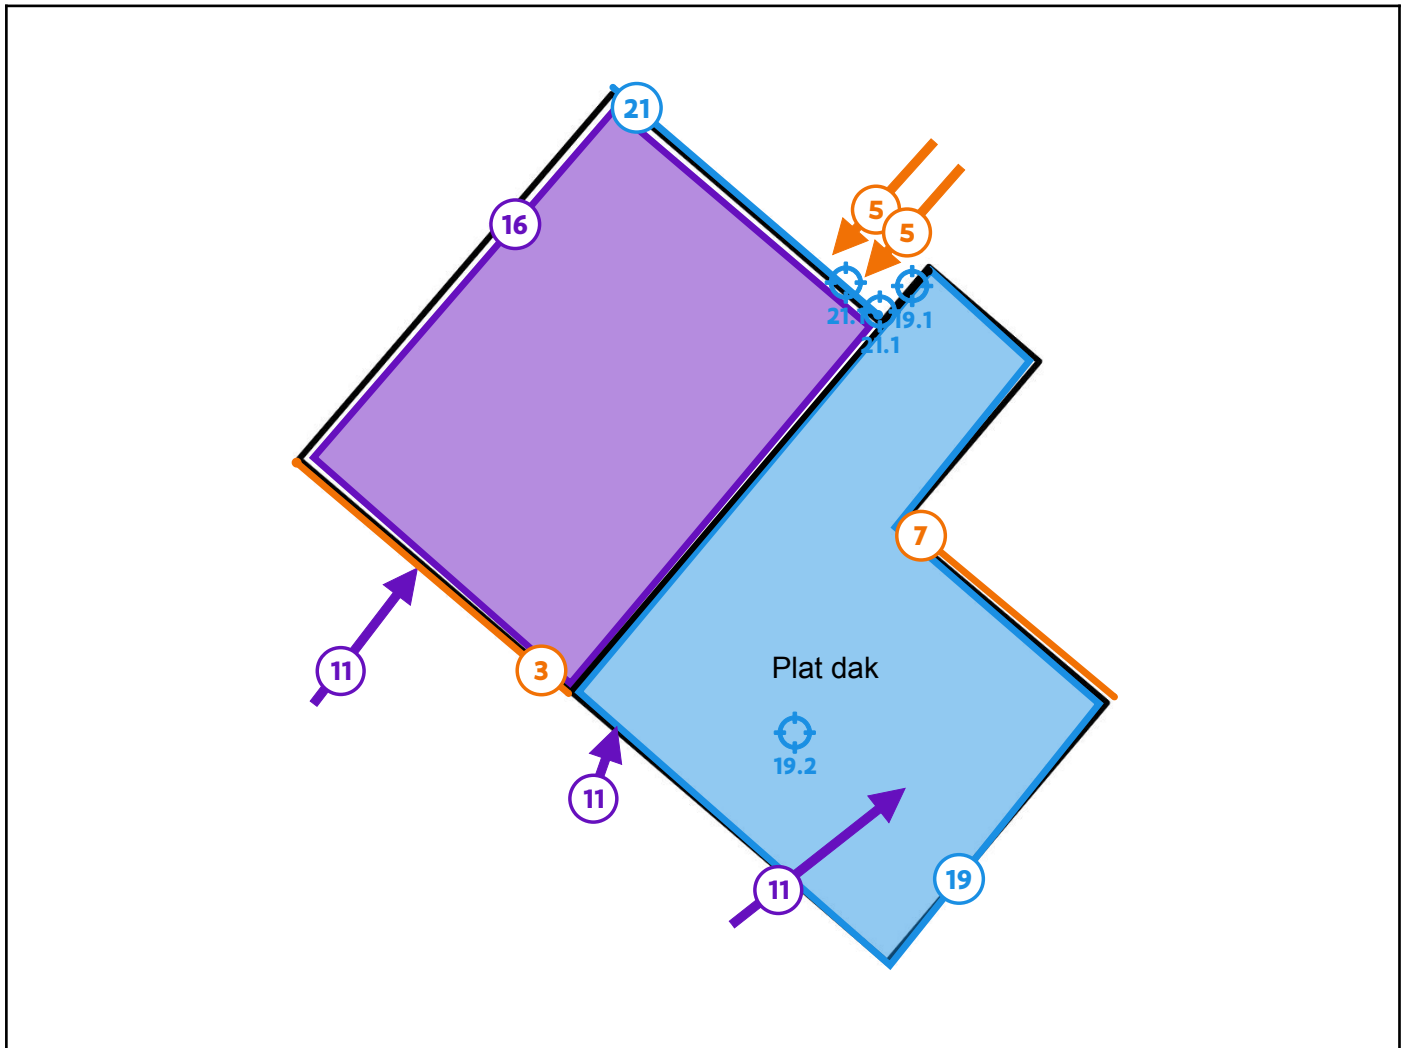
Plan 1.5: Daken

Beschrijving	Type	Actie
3. Gevel met leien	Asbestmateriaal	Verwijderen
5. Rookgaskanalen	Asbestmateriaal	Verwijderen
7. Deksteen	Asbestmateriaal	Verwijderen
11. Schouwen	Beperking	-
16. Geen onderdak	Advies	-
19. Roofing	Geen asbest	-
19.1 Code: 03	Puntmonster	-

19.2 Code: 04	Puntmonster	-
21. Cementen smeerlaag	Geen asbest	-
21.1 Code: MM02	Mengmonster	-

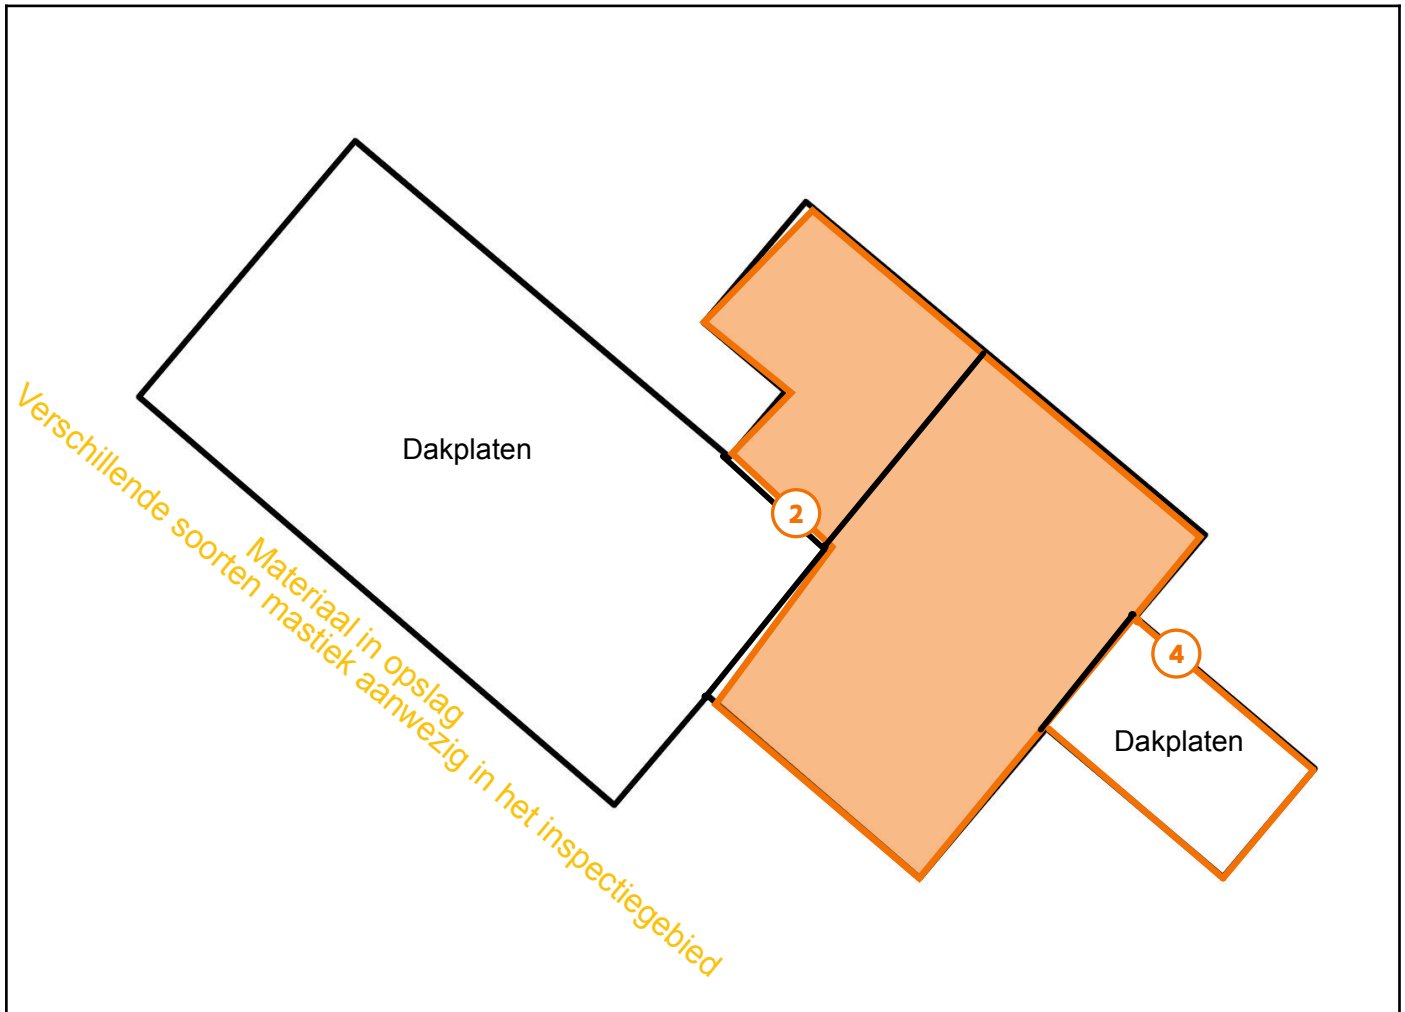
Plan 2.1: Aanbouwen

Beschrijving	Type	Actie
2. Roofing	Asbestmateriaal	Verwijderen
4. Zijwanden type Menuiserite	Asbestmateriaal	Verwijderen
9. Mastiek	Asbestmateriaal	Verwijderen
10. Materiaal in opslag	Beperking	-

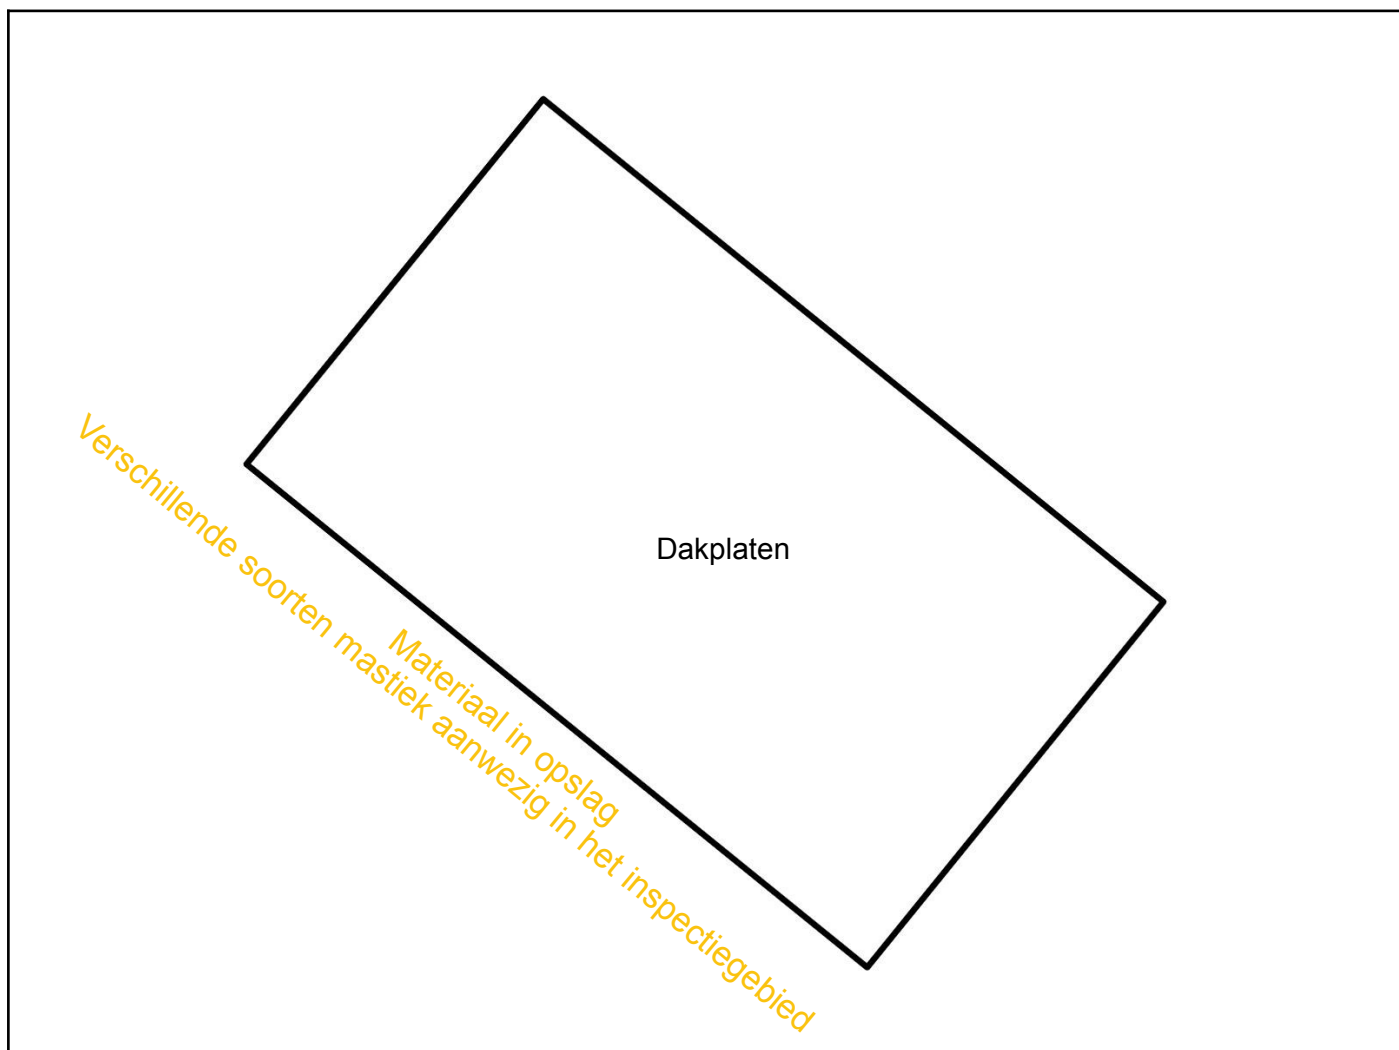
Plan 3.1: Bijgebouw

Beschrijving	Type	Actie
9. Mastiek	Asbestmateriaal	Verwijderen
10. Materiaal in opslag	Beperking	-

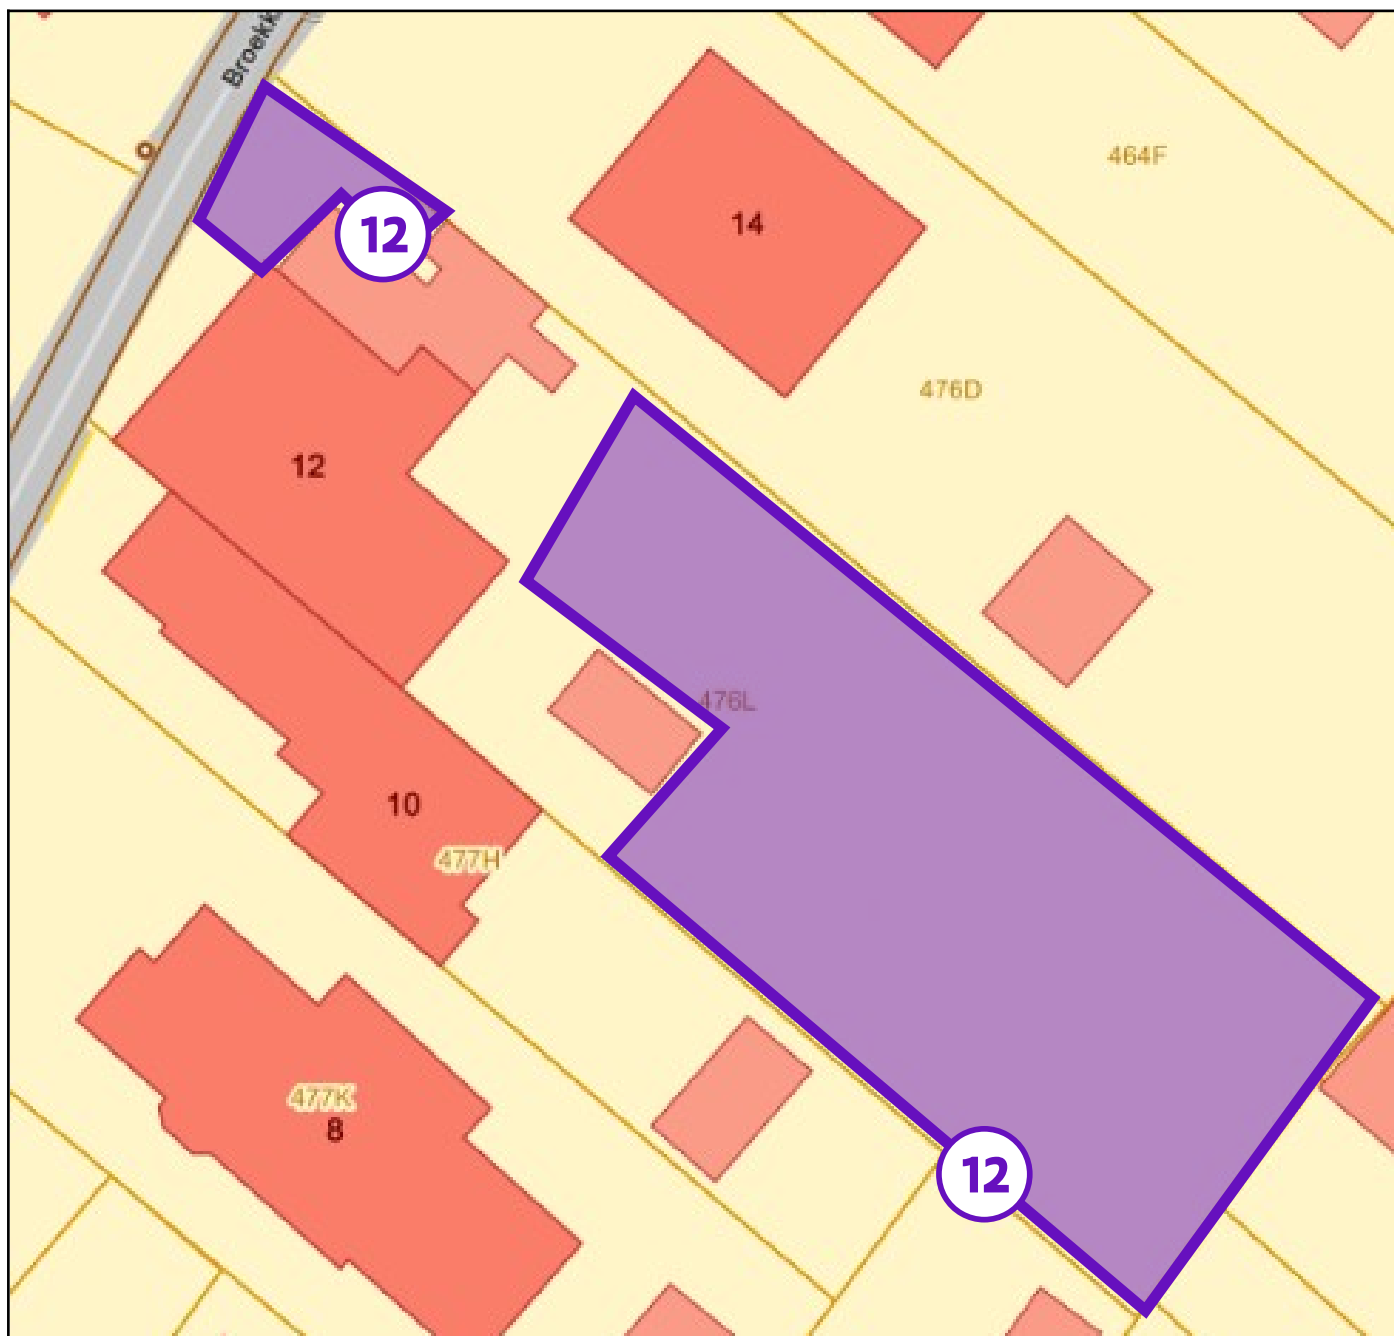
Plan 4.1: Vaststellingen buiten de constructies

Beschrijving	Type	Actie
12. Inspectie achtertuin	Beperking	-

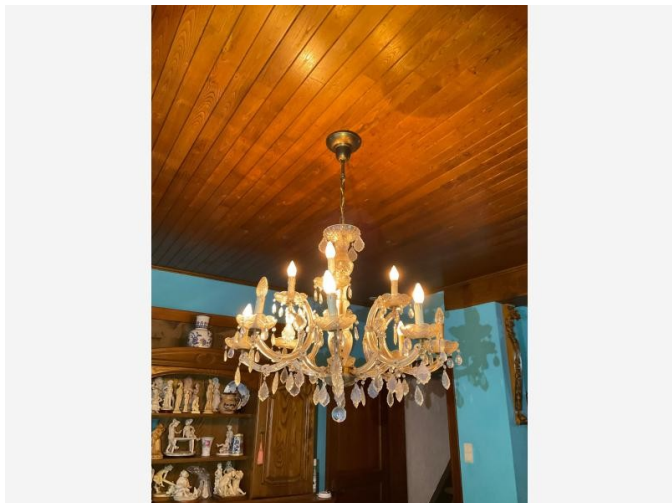
Fiche 13: Plafonds en muren bestaande uit voorzetpanelen (beneden)

Identificatiemethode	Redelijk vermoeden
Primaire drager	Plafond

Advies

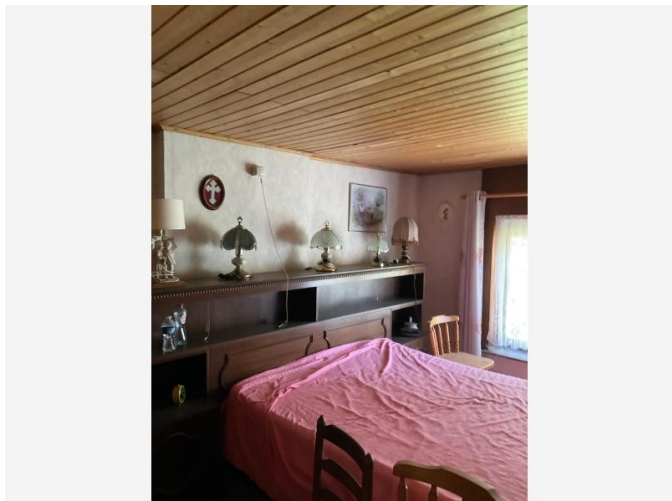
Fiche 17: Plafonds en muren bestaande uit voorzetpanelen (boven)

Identificatiemethode	Redelijk vermoeden
Primaire drager	Plafond

Advies
