Asbestinventarisatetest

Verbindingsstraat 42, 1800 Vilvoorde

Attestnummer : 20251030-000483.001

Uitgegeven op : 30.10.2025

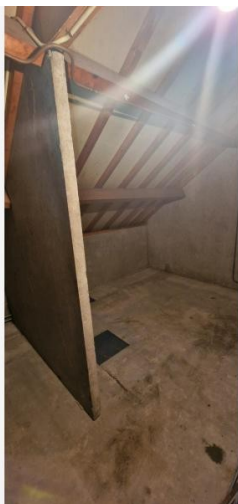
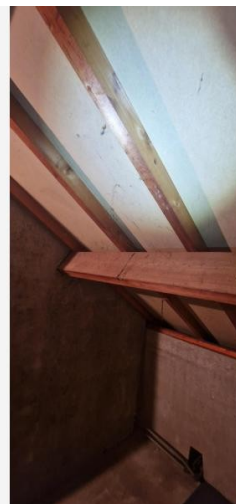
Beschrijving	Tabletten type Massal
Omgeving	Binnen
Primaire drager	Wandopening verticaal (raam, deur, ...)
Asbestmateriaal	Plaat, paneel, tablet - Type Massal
Bindmiddel van asbestmateriaal	Cement
Gebondenheid op basis van bindmiddel	Hecht
Hoeveelheid (oppervlakte - dikte - aantal)	<ul style="list-style-type: none">• 10,00 m² - 5,00 cm - 1 stuk
Totaal volume	0,50 m ³
Eenvoudig bereikbaar	Ja
Bevestigingswijze	<ul style="list-style-type: none">• Geklemd• Verlijmd, ingegoten, versmeerd
Identificatiemethode	Vaststelling met monstername
Destructieve handeling voor identificatie	Nee
Opmerking	De hoeveelheid is een schatting.

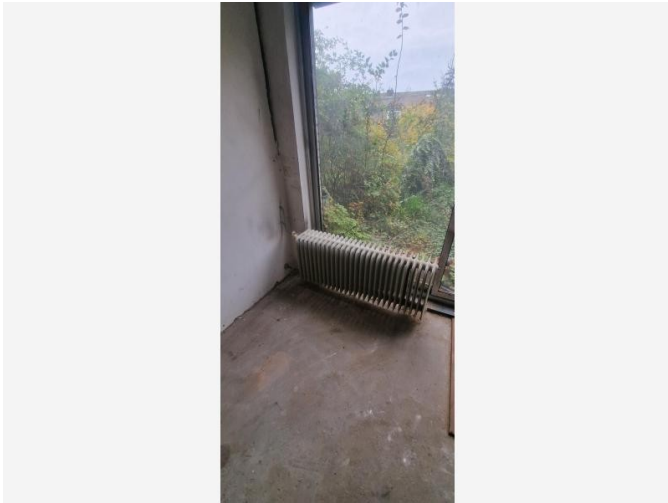
Vrije foto

Identificatiemethode	Redelijk vermoeden
Bindmiddel	Lijm
Gebondenheid bindmiddel	Hecht
