Asbestinventarisatetest

Gieterijstraat 10/11, 1502 Halle

Attestnummer : 20240317-000060.001

Uitgegeven op : 17.03.2024

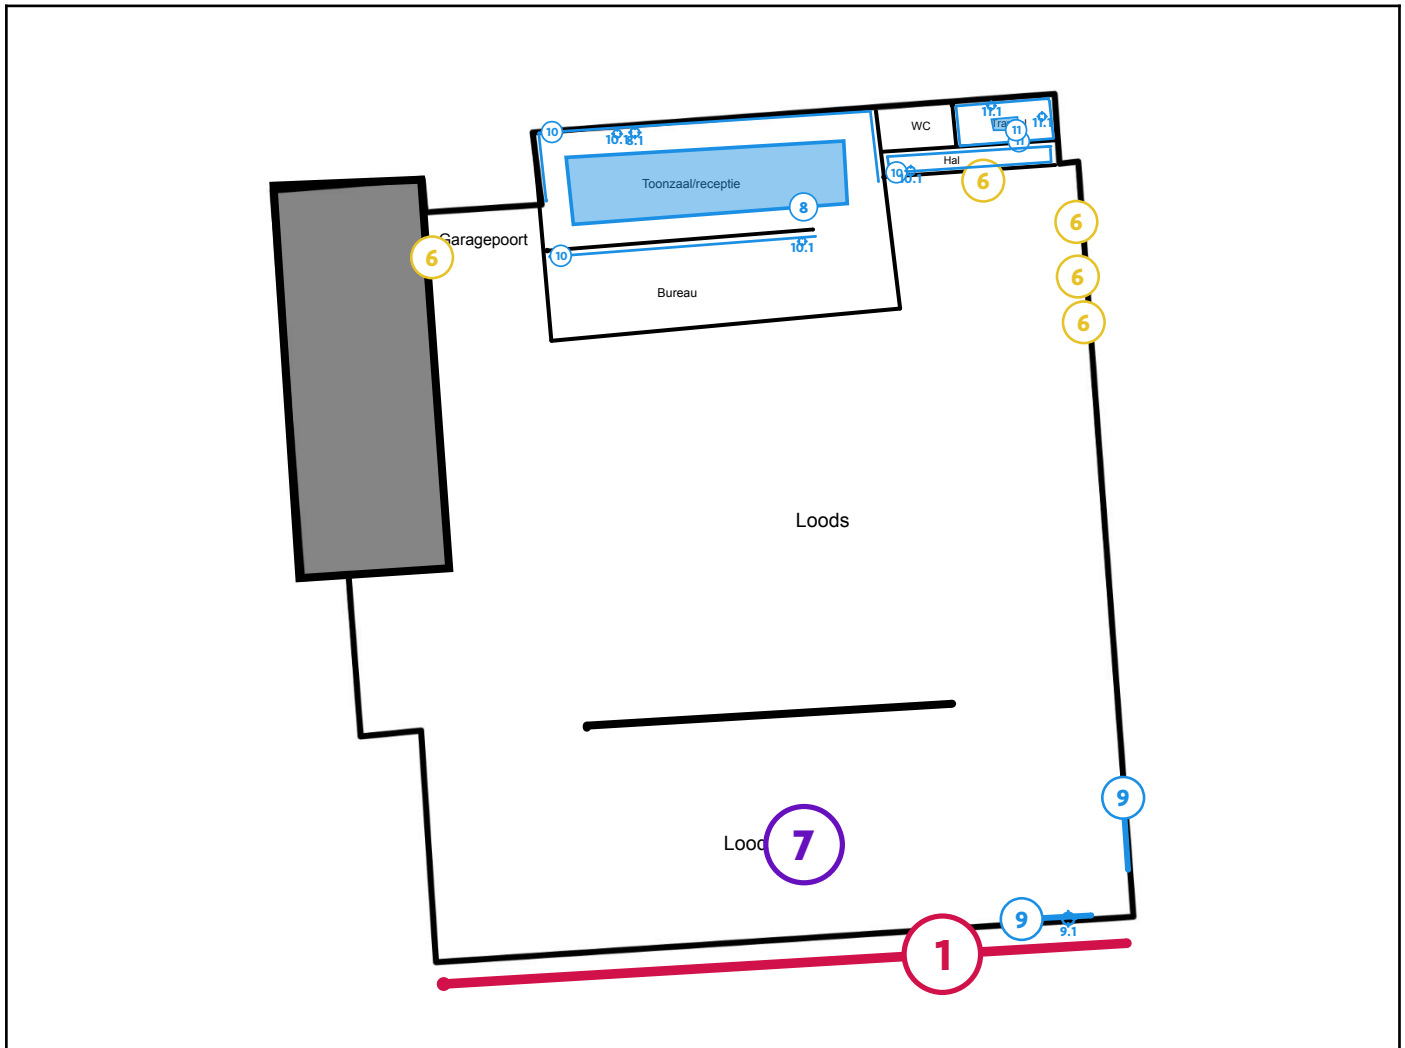
Plan 1.1: Gelijkvloers

Beschrijving	Type	Actie
1. Golfplaten	Asbestmateriaal	Dringend verwijderen
6. Bakeliet dozen	Asbestmateriaal	Zorgvuldig beheren
7. Hef-installatie	Advies	-
8. Plafondpanelen	Geen asbest	-
8.1 Code: E004-4	Puntmonster	-
9. Mastiek glas/kozijn	Geen asbest	-
9.1 Code: E004-5	Puntmonster	-

10. Pleister wanden gelijkvloers niet-residentieel	Geen asbest	-
10.1 Code: E004-1	Mengmonster	-
11. Pleister traphal niet-residentieel	Geen asbest	-
11.1 Code: E004-2	Mengmonster	-

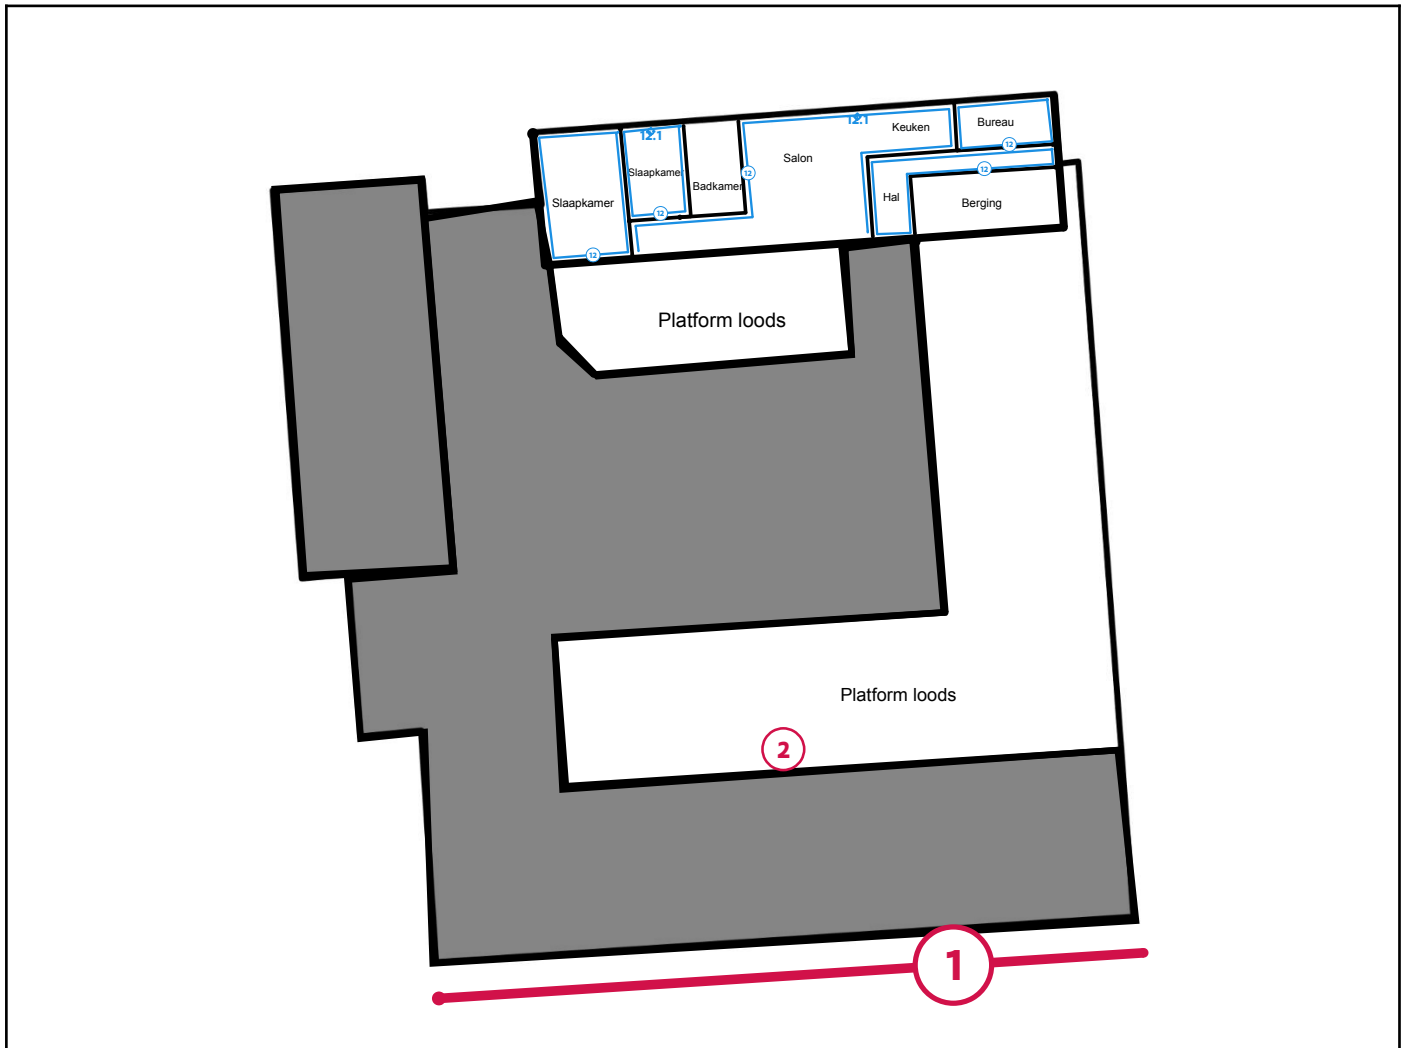
Plan 1.2: 1ste verdieping

Beschrijving	Type	Actie
1. Golfplaten	Asbestmateriaal	Dringend verwijderen
2. Cementkoker loods	Asbestmateriaal	Dringend verwijderen
12. Pleister wanden appartement +1	Geen asbest	-
12.1 Code: E004-3	Mengmonster	-

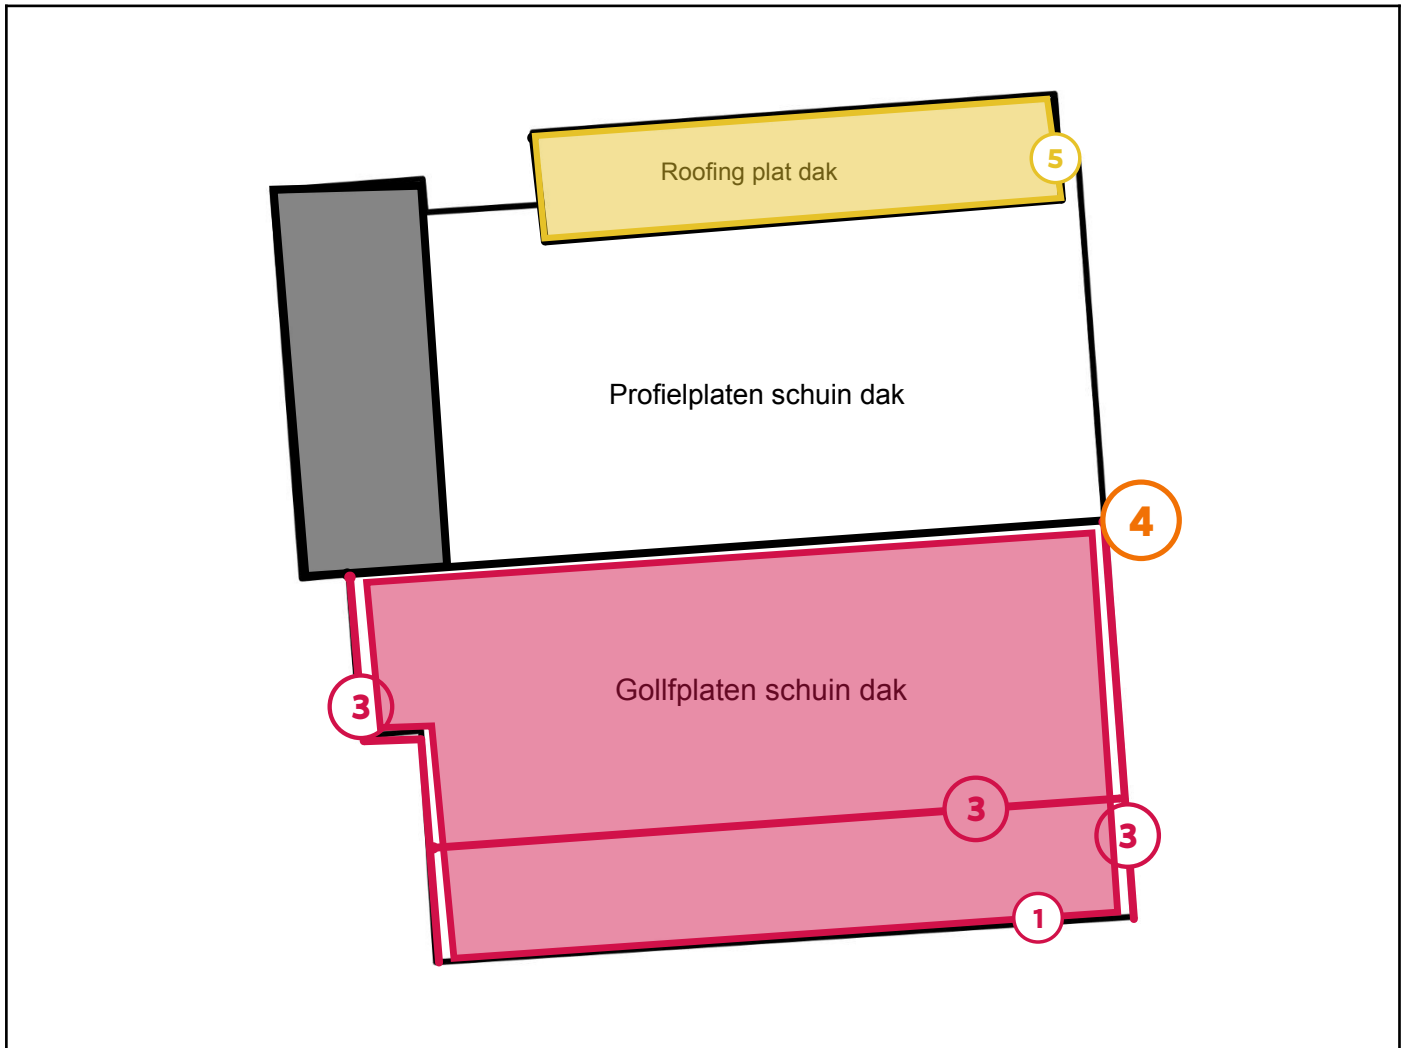
Plan 1.3: Dak

Beschrijving	Type	Actie
1. Golfplaten	Asbestmateriaal	Dringend verwijderen
3. Daknokken en windveren	Asbestmateriaal	Dringend verwijderen
4. Rookgaskanaal	Asbestmateriaal	Verwijderen
5. Roofing plat dak	Asbestmateriaal	Zorgvuldig beheren

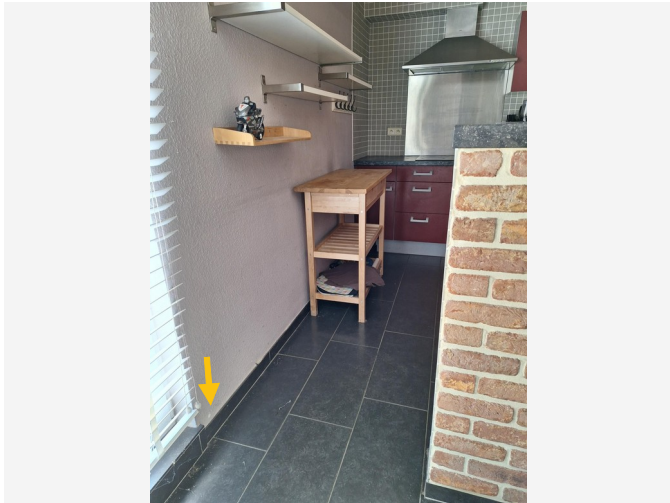
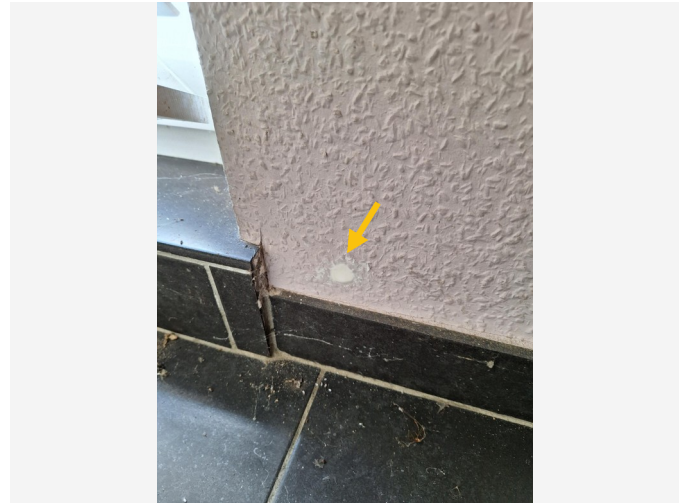
Beschrijving	Pleister traphal niet-residentieel
Omgeving	Binnen
Primaire drager	Binnenwand
Bindmiddel van materiaal	Gips - kalk

Gebondenheid op basis van bindmiddel	Niet-hechtgebonden
Hoeveelheid (oppervlakte - dikte - aantal)	• 25,00 m ² - 1,00 cm - 1 stuk
Totaal volume	0,25 m ³
Identificatiemethode	Vaststelling met monstername
Destructieve handeling voor identificatie	Nee
Opmerking	Staalname in traphal gelijkvloers wand en plafond.
