Asbestinventarisatetest

Kruiskensheide 4, 1502 Halle

Attestnummer : 20230126-000175.000

Uitgegeven op : 26.01.2023

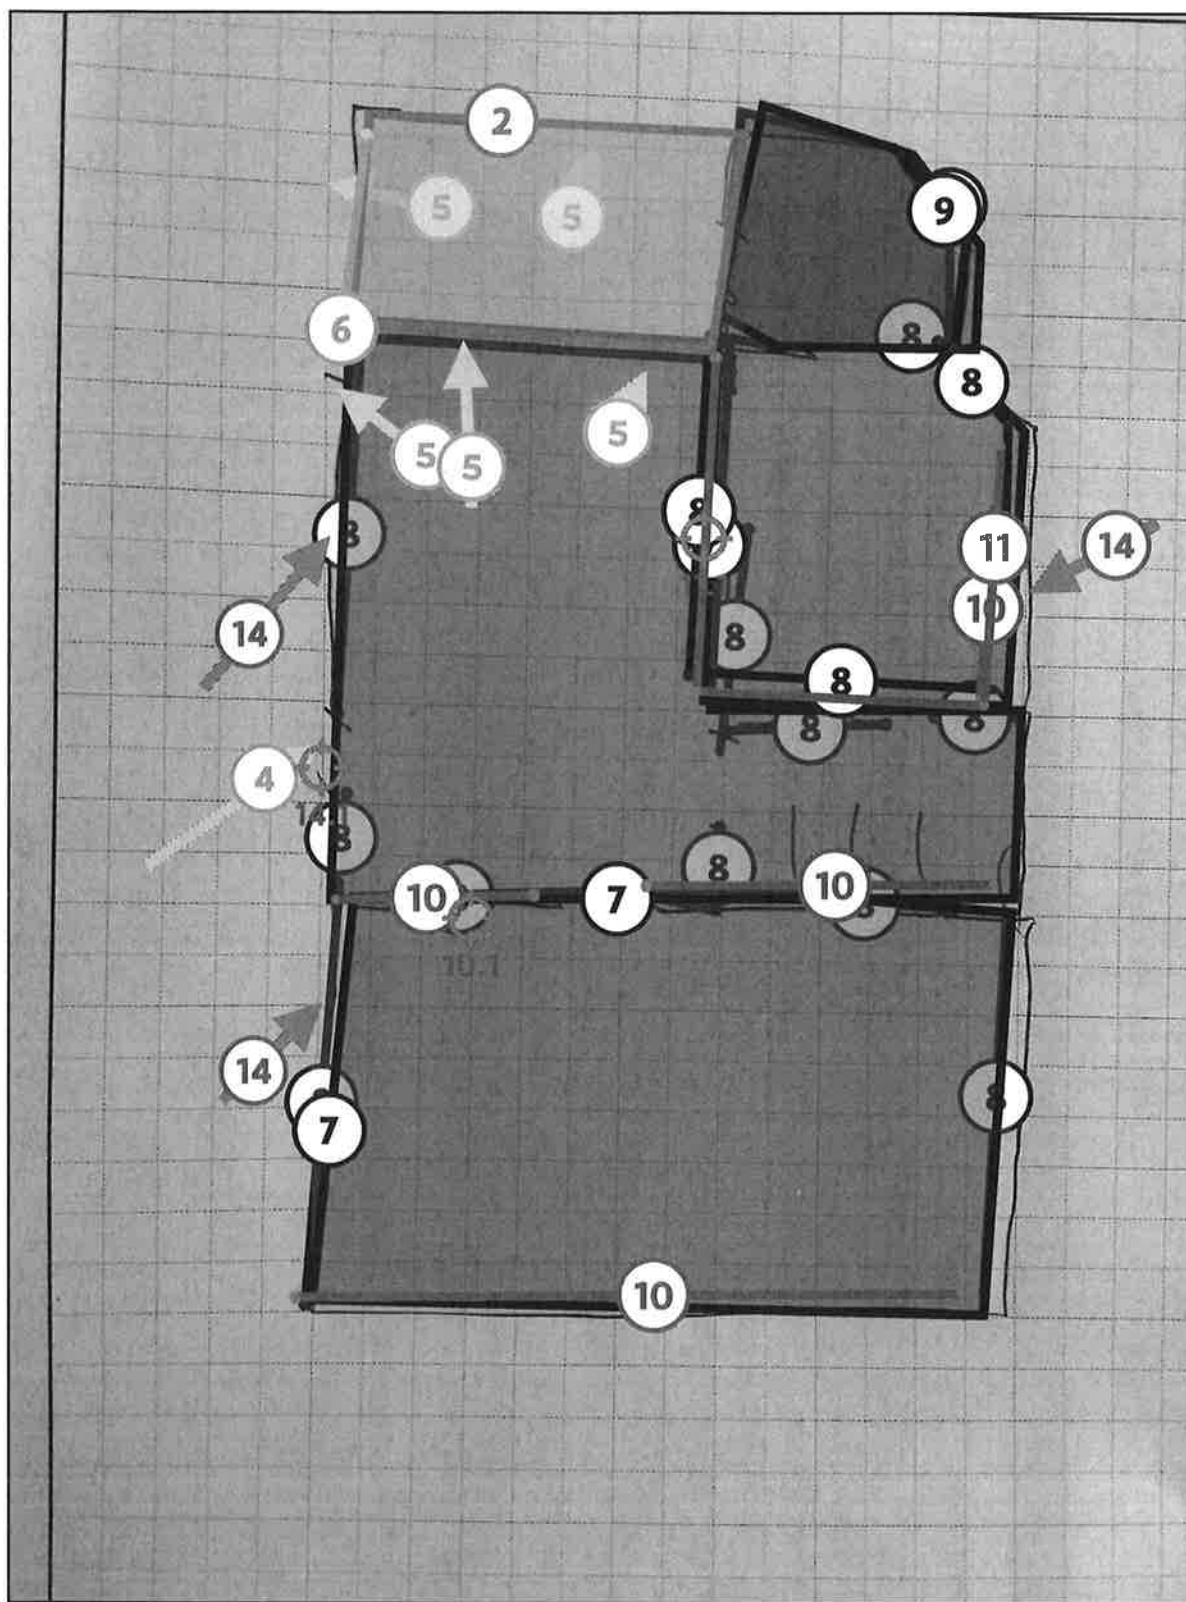
Plan 1.1: Glvl

2. Golfplaten garage	Asbestmateriaal	Verwijderen
4. Plaat deur	Asbestmateriaal	Zorgvuldig beheren
5. Elektrisch materieel	Asbestmateriaal	Zorgvuldig beheren
6. Deksteen	Asbestmateriaal	Zorgvuldig beheren
7. Valse plafonds	Advies	-
8. Valse muren/ planchetten	Advies	-
9. Tegels	Advies	-
10. Pleisterwerk muren	Geen asbest	-
10.1 Code: M01	Mengmonster	-
11. Plaat keuken	Geen asbest	-
11.1 Code: M04	Puntmonster	-
14. Mastiek	Geen asbest	-
14.1 Code: M05	Puntmonster	-

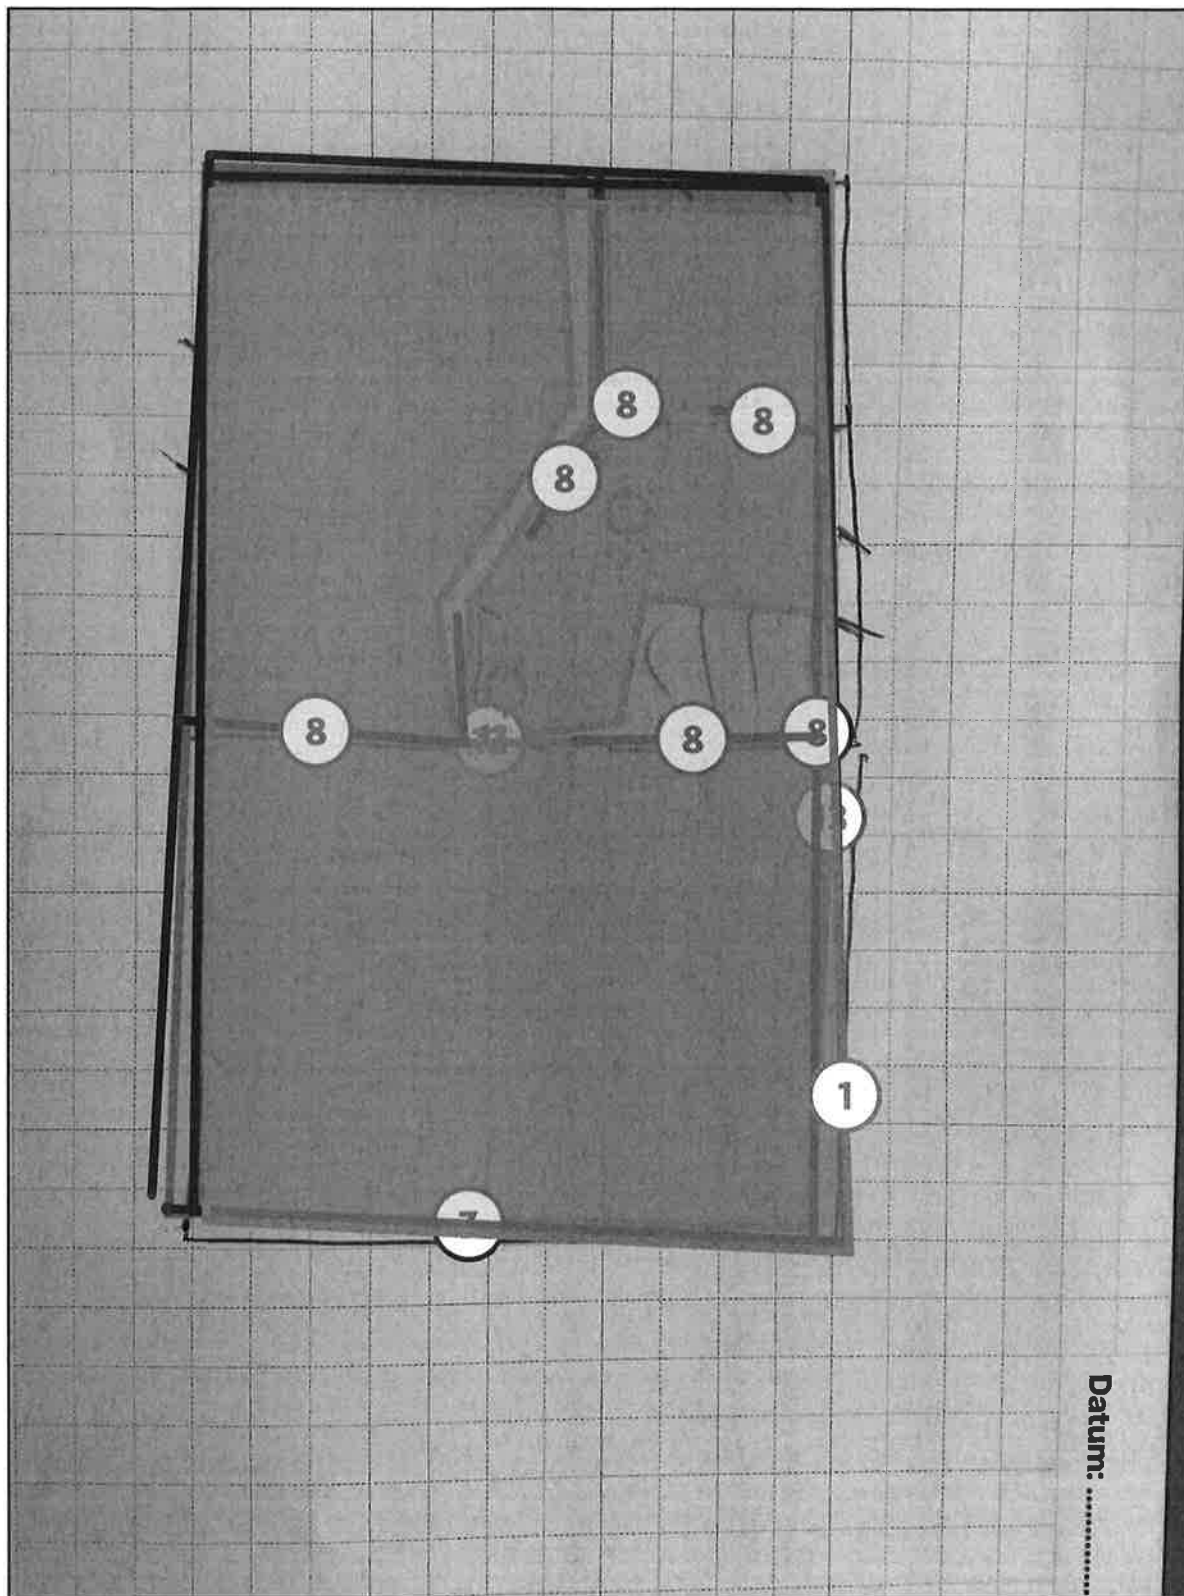
Plan 1.2: Verdiep

1. Leien dak	Asbestmateriaal	Verwijderen
7. Valse plafonds	Advies	-
8. Valse muren/ planchetten	Advies	-
12. Vloerzeil	Geen asbest	-
12.1 Code: M02	Puntmonster	-
13. Vloerzeil	Geen asbest	-
13.1 Code: M03	Puntmonster	-

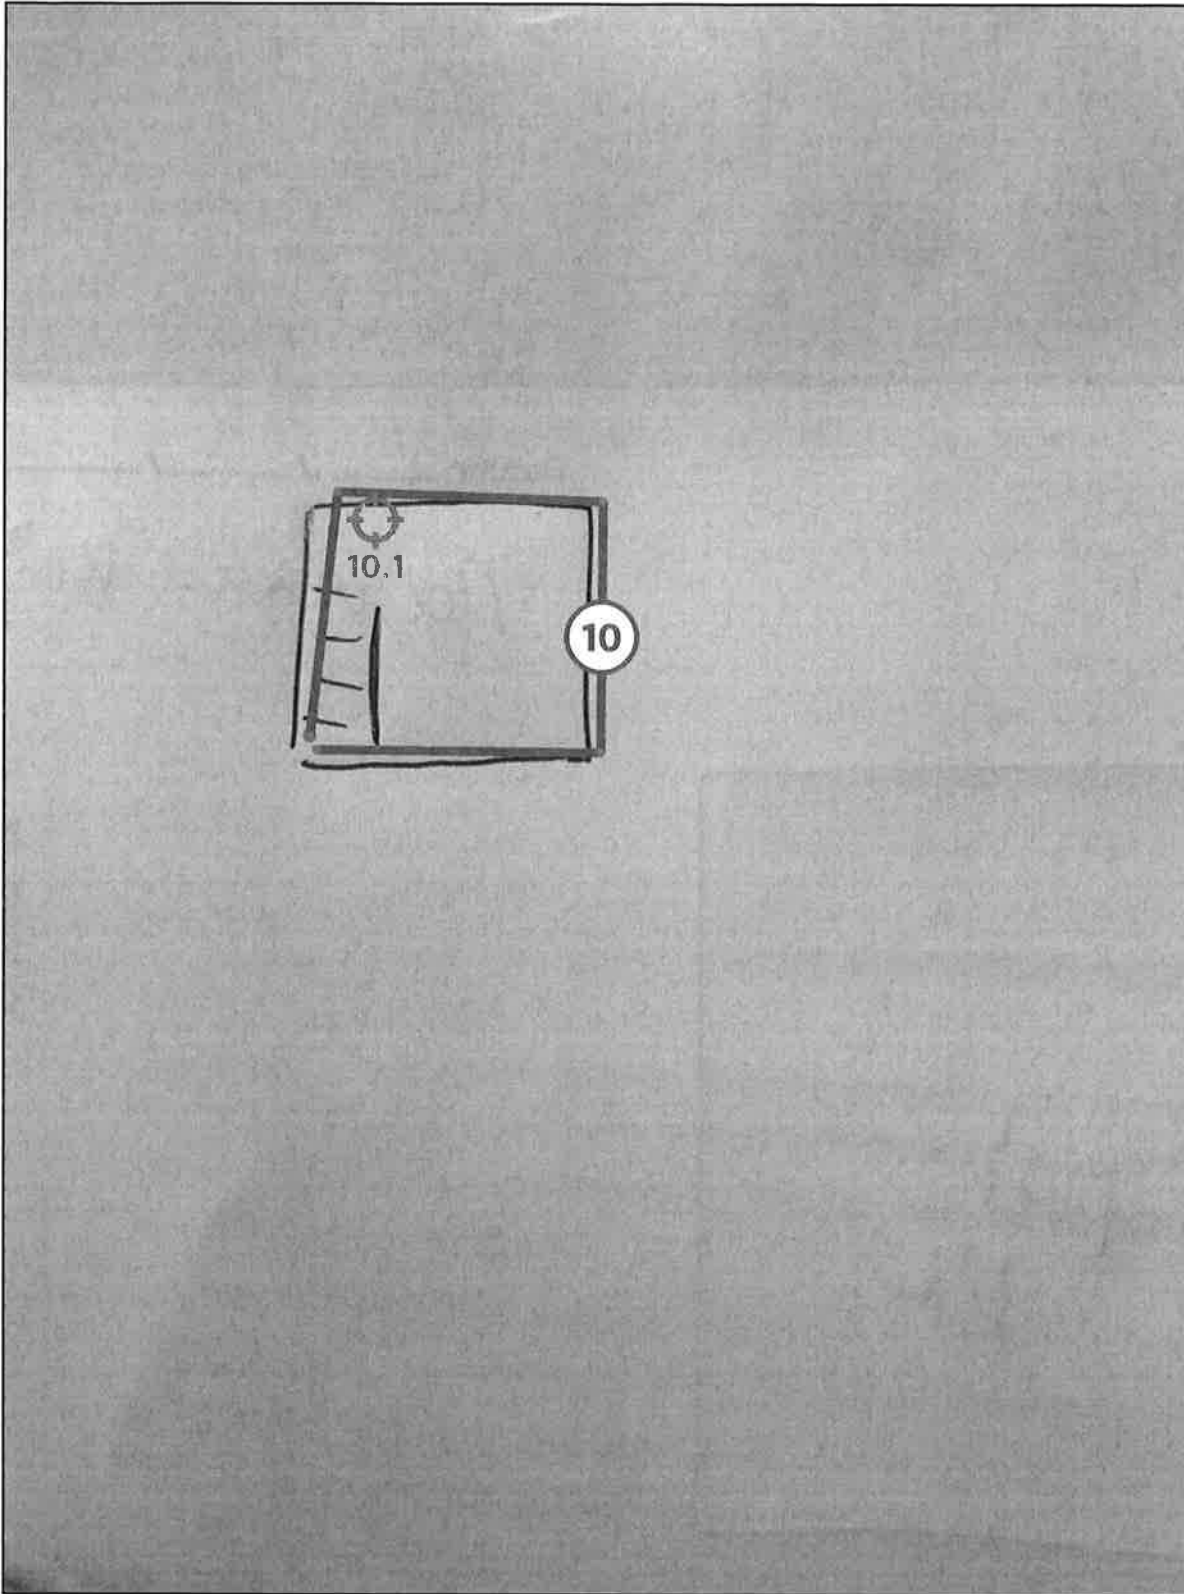
Plan 1.3: Kelder

10. Pleisterwerk muren	Geen asbest	-
10.1 Code: M01	Mengmonster	-
