Asbestinventarisatetest

Sint-Franciscusstraat 11, 8400 Oostende

Attestnummer : 20231213-000391.000

Uitgegeven op : 13.12.2023

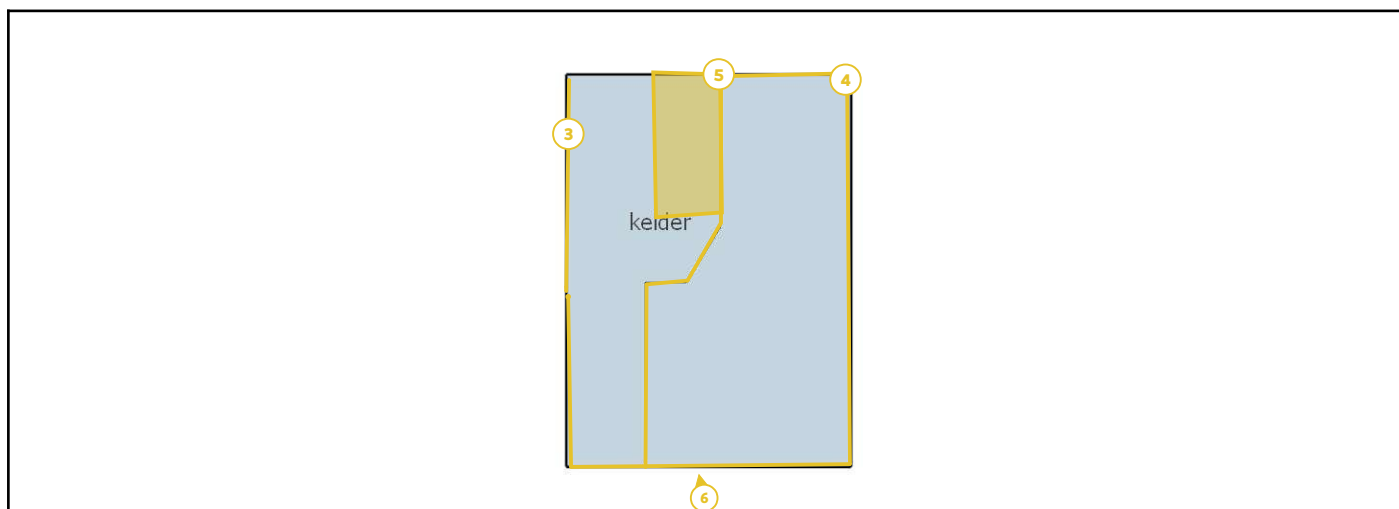
Plan 1.1: plan kelderverdieping

| Beschrijving | Type | Actie |
|---|---|---|
| 6. Mastiek aan houten ramen | Asbestmateriaal | Zorgvuldig beheren |

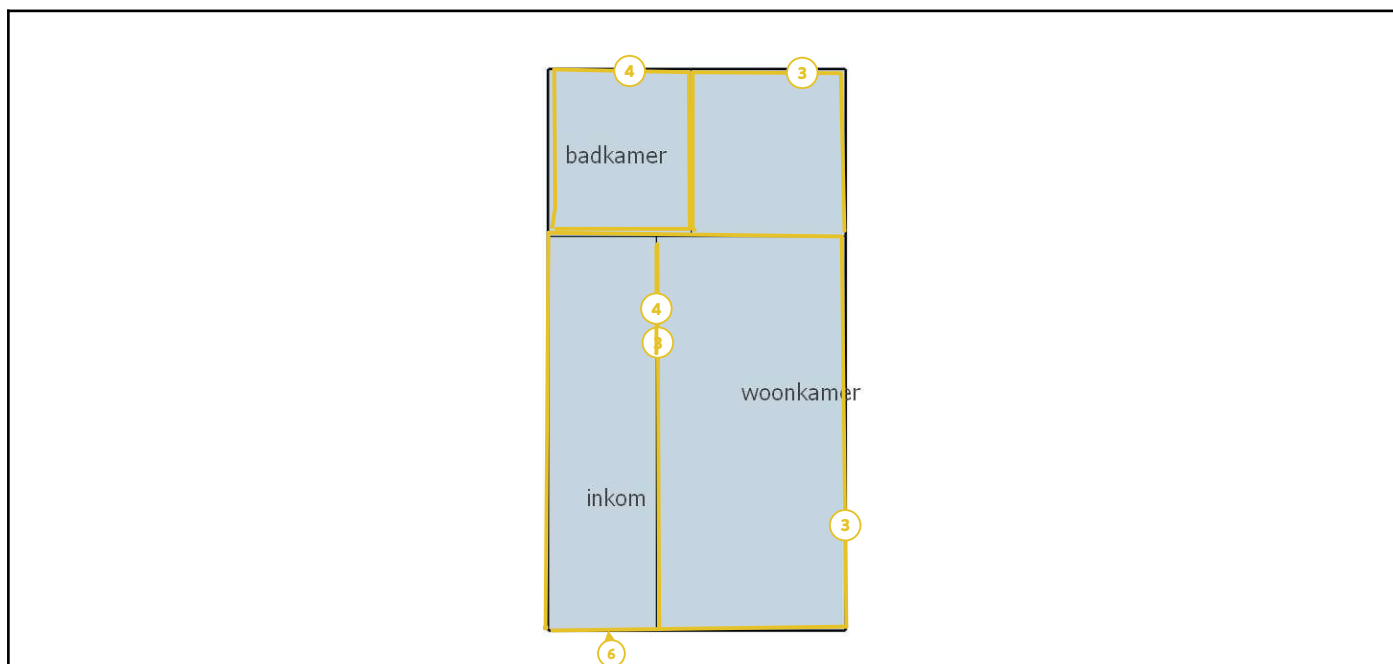
Plan 1.2: plan gelijkvloersverdieping

| Beschrijving | Type | Actie |
|---|---|---|
| 6. Mastiek aan houten ramen | Asbestmateriaal | Zorgvuldig beheren |

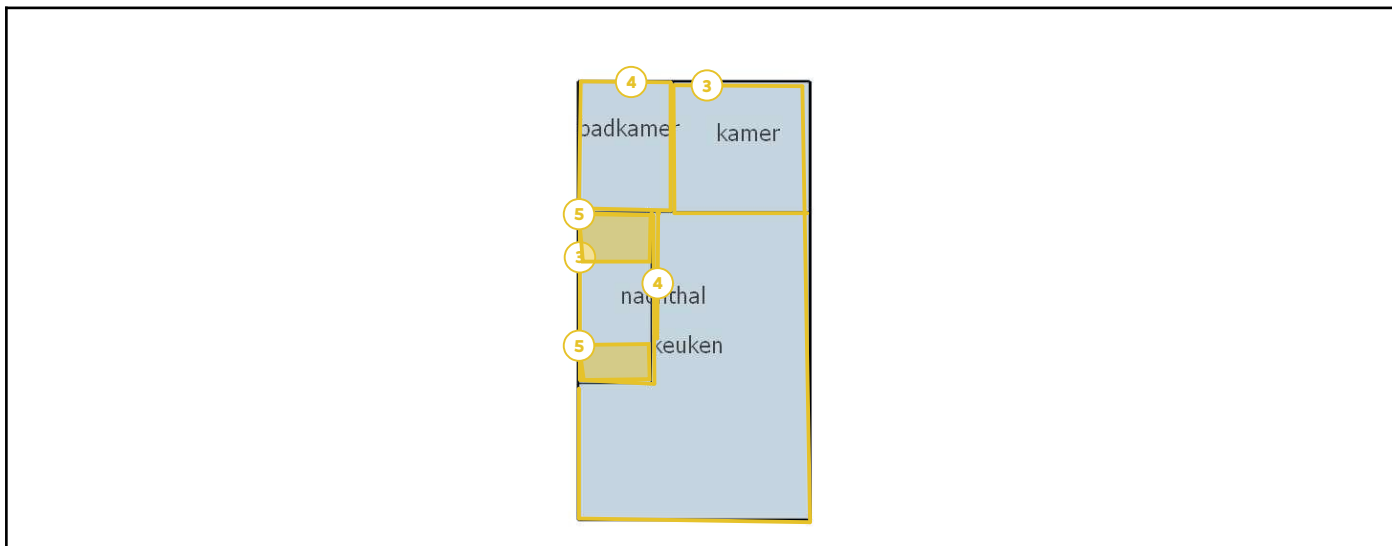
Plan 1.3: plan eerste verdieping

| Beschrijving | Type | Actie |
|---|---|---|
| 5. vinyl vloerzeil | Asbestmateriaal | Zorgvuldig beheren |
