# Asbestinventarisatetest

Verguldendam 5, 8610 Kortemark

Attestnummer : 20240428-000108.000

## Niet-asbestveilig

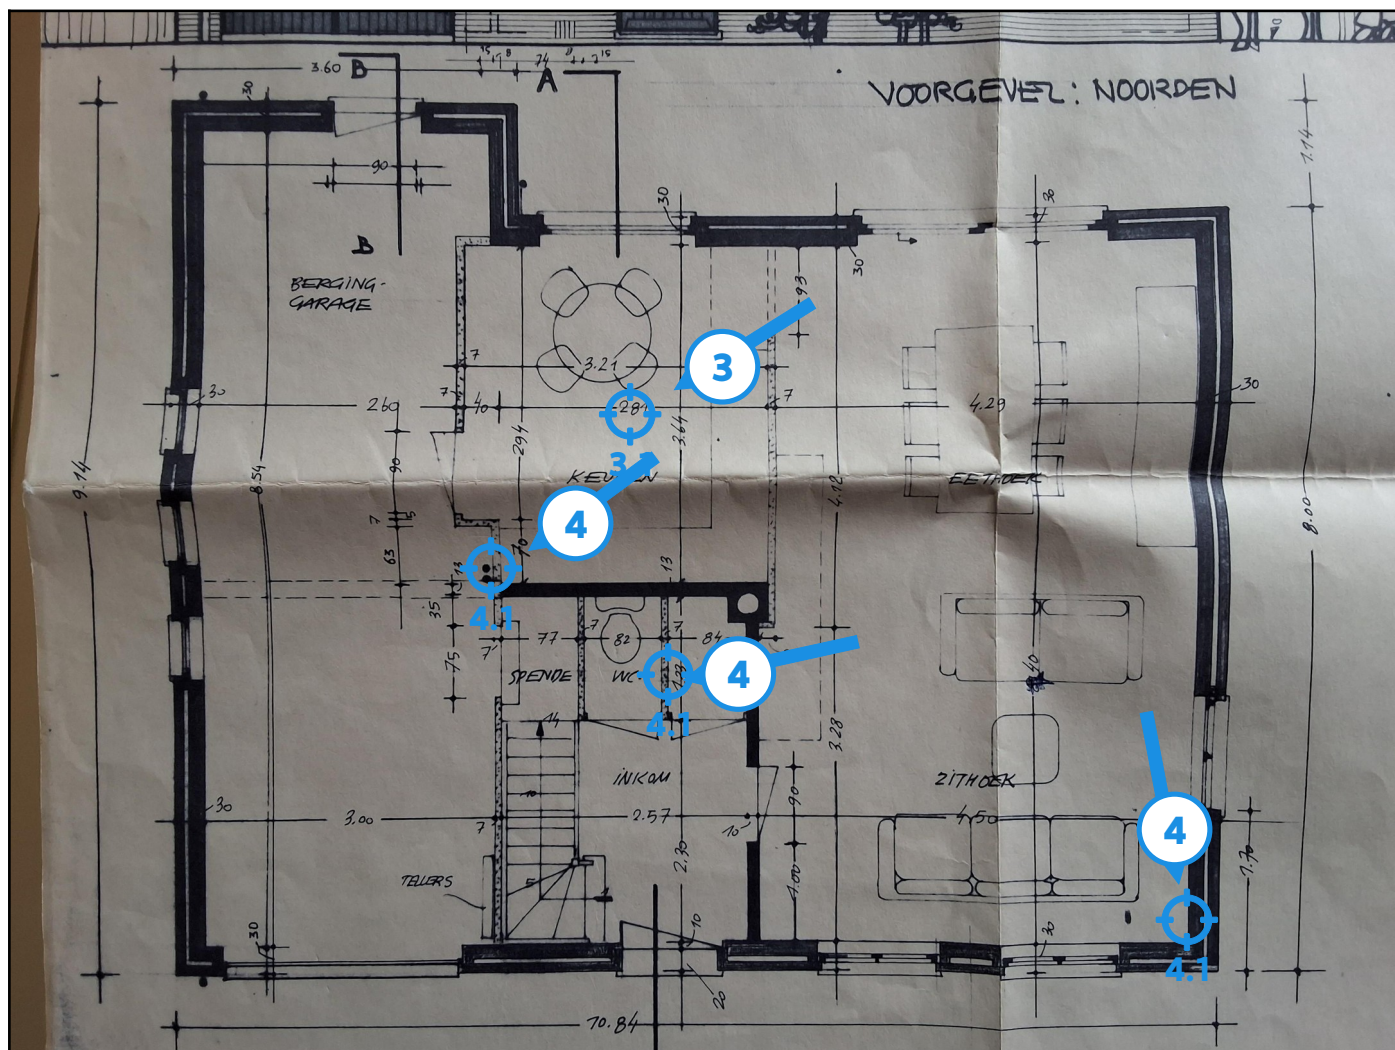
# Plan 1.1: 17139452493917373116553223457931

Beschrijving	Type	Actie
3. Pleisterwerk plafond	Geen asbest	-
3.1 Code: Mm2	Mengmonster	-
4. Pleisterwerk muur	Geen asbest	-
4.1 Code: Mm1	Mengmonster	-

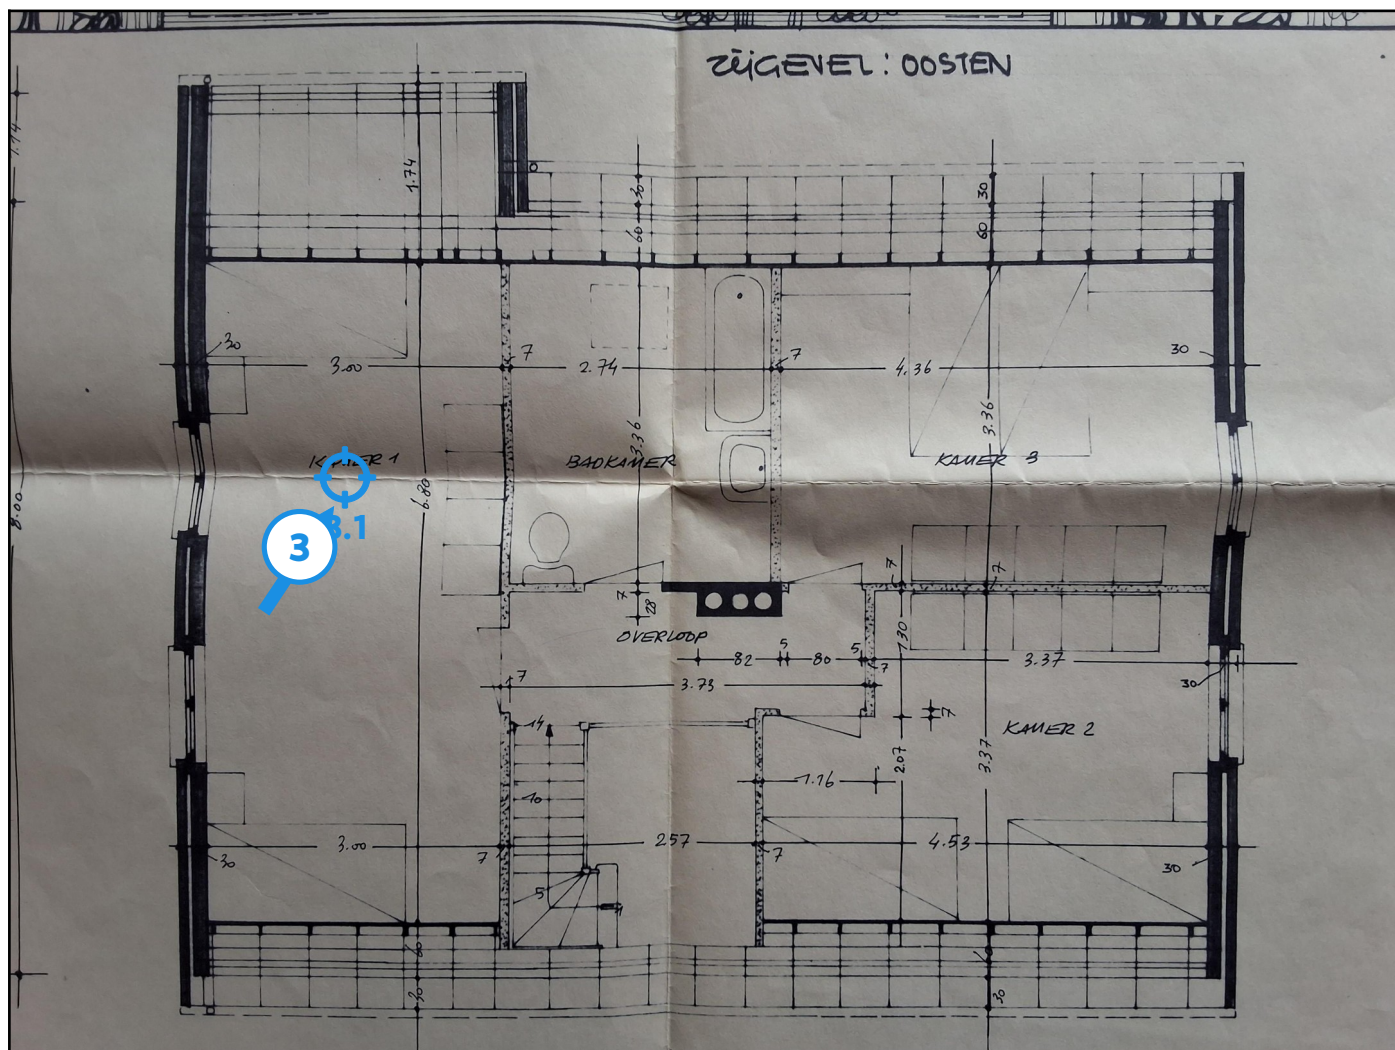
# Plan 1.2: 17139452795686417451525503158794

Beschrijving	Type	Actie
3. Pleisterwerk plafond	Geen asbest	-
3.1 Code: Mm2	Mengmonster	-

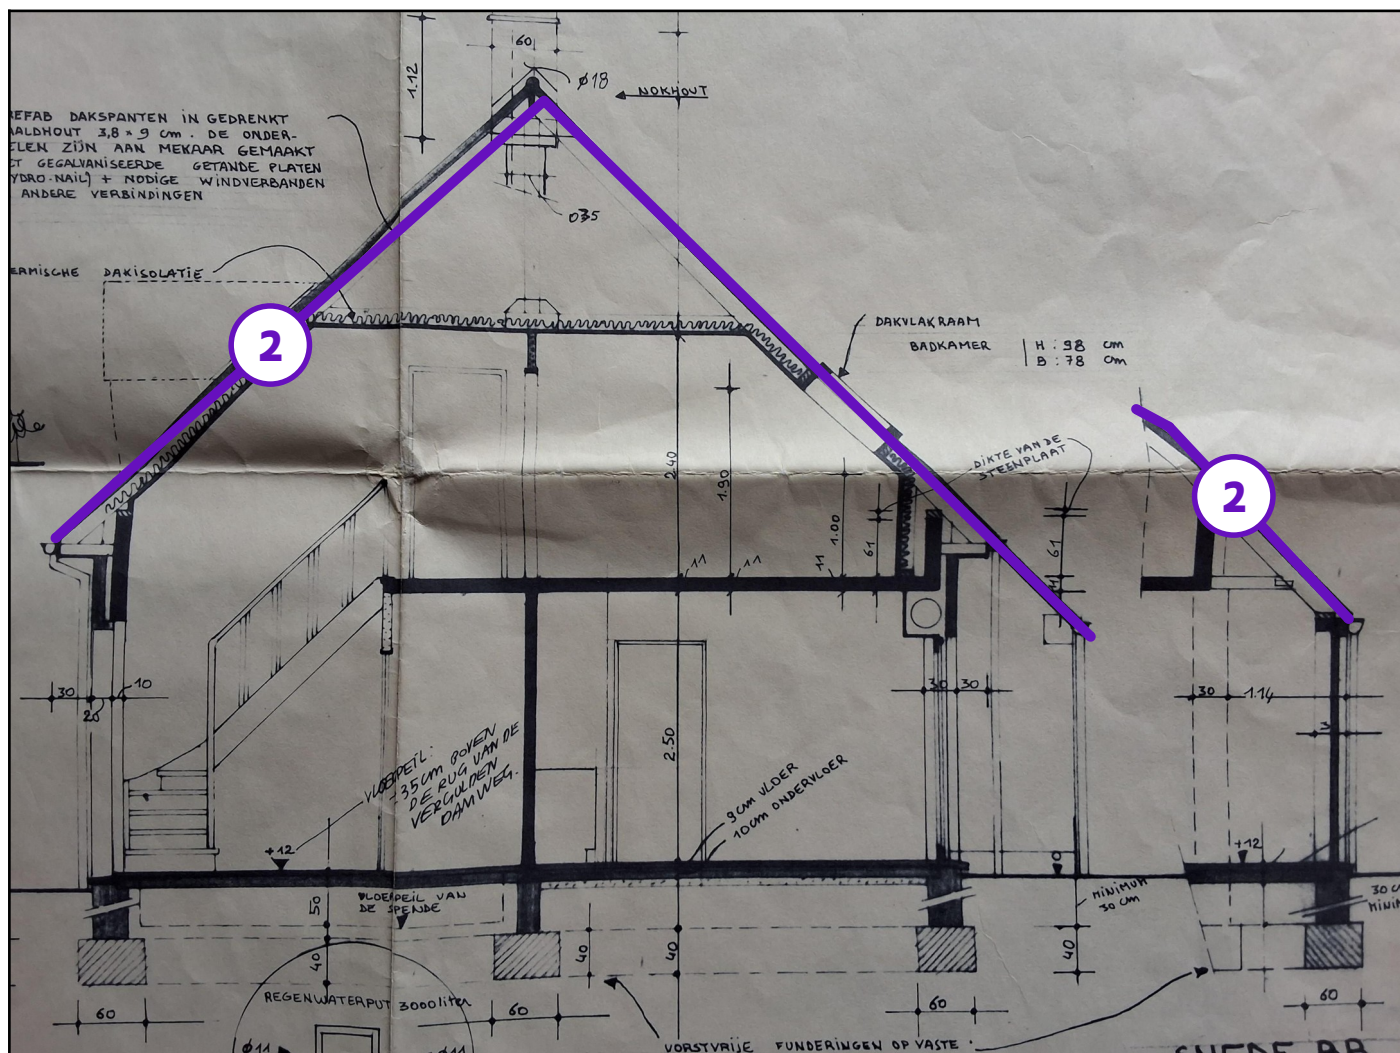
# Plan 1.3: 17139453056674098069010903783731

Beschrijving	Type	Actie
2. Onderdak is doek	Advies	-
