Asbestinventarisatetest

Nieuwpoortsesteenweg 313, 8400 Oostende

Attestnummer : 20240123-000372.000

Uitgegeven op : 23.01.2024

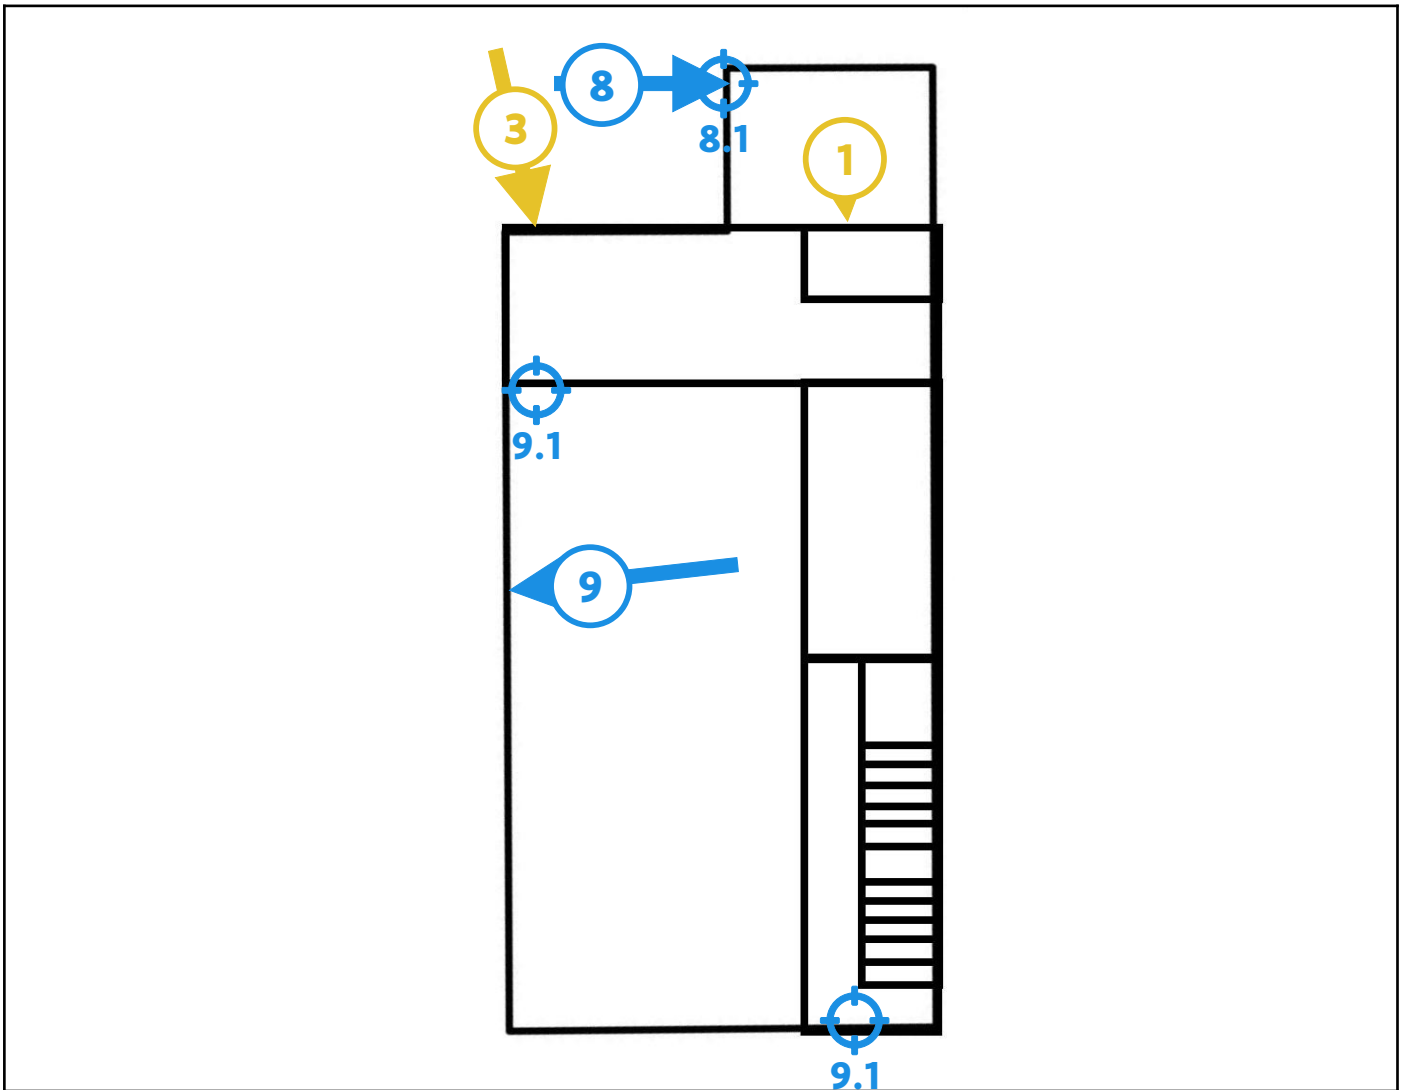
Plan 1.1: Gelijkvloers

Beschrijving	Type	Actie
1. Bakeliet elektriciteitstoebehoren	Asbestmateriaal	Zorgvuldig beheren
3. Asbestcement buitenvensterbank	Asbestmateriaal	Zorgvuldig beheren
8. buitengevelbekleding badkamer	Geen asbest	-
8.1 Code: 20191168-73-1-S01	Puntmonster	-
9. Pleisterwerk muren	Geen asbest	-
9.1 Code: 20191168-73-1-S02	Mengmonster	-

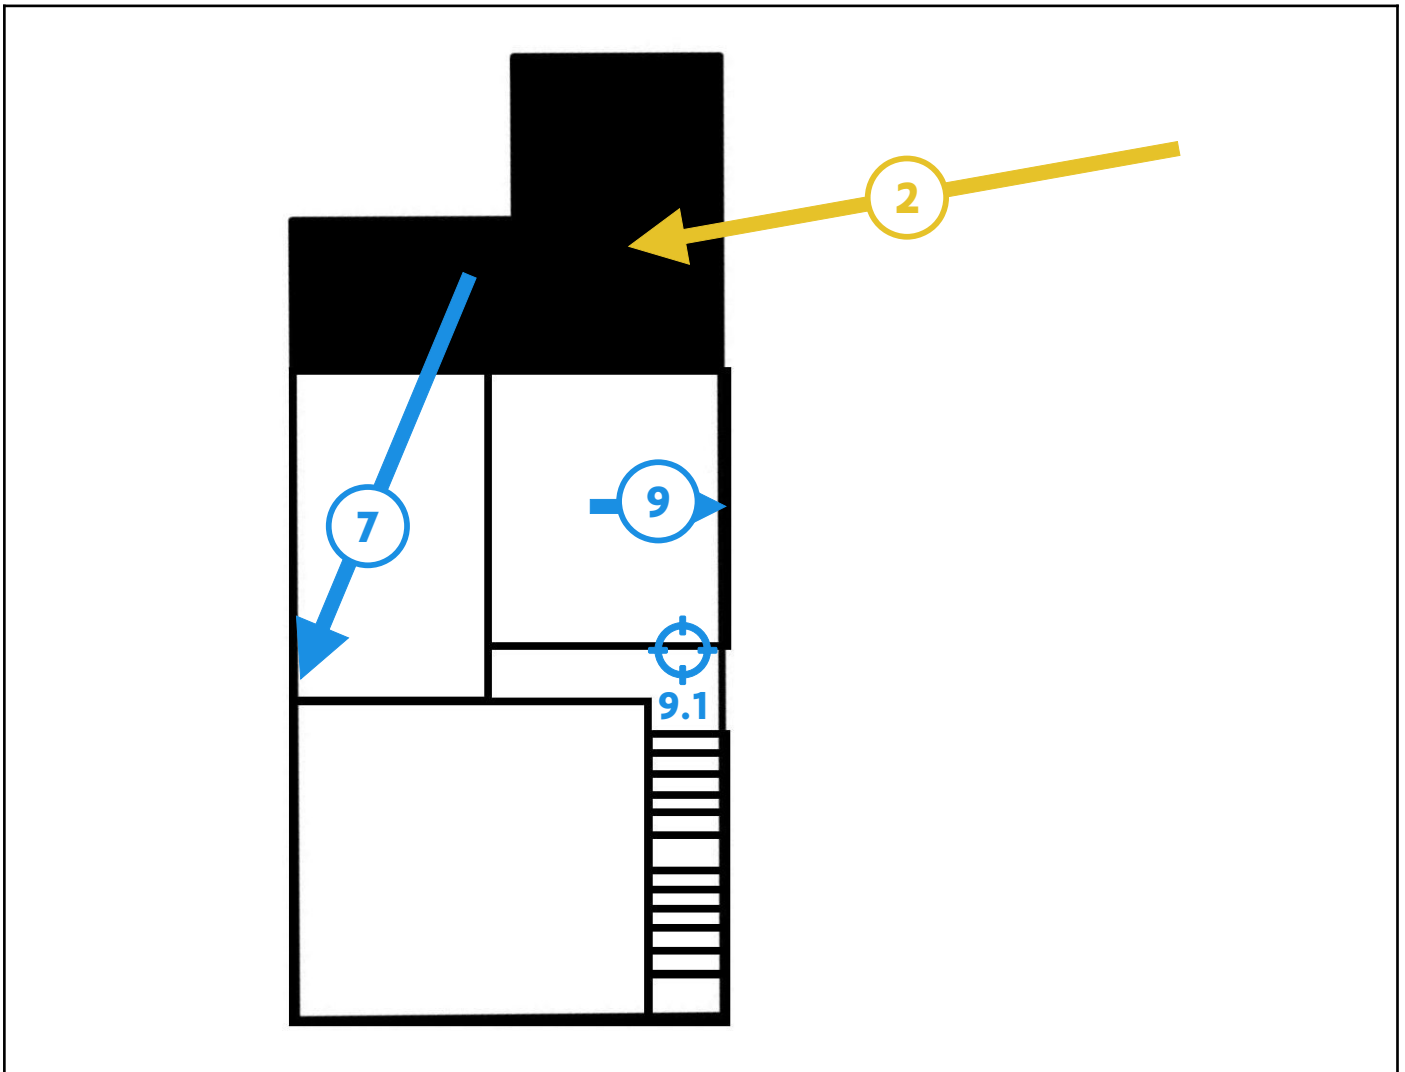
Plan 1.2: Niveau 1

Beschrijving	Type	Actie
2. Roofing	Asbestmateriaal	Zorgvuldig beheren
7. Metalen roetschuiven	Geen asbest	-
9. Pleisterwerk muren	Geen asbest	-
9.1 Code: 20191168-73-1-S02	Mengmonster	-

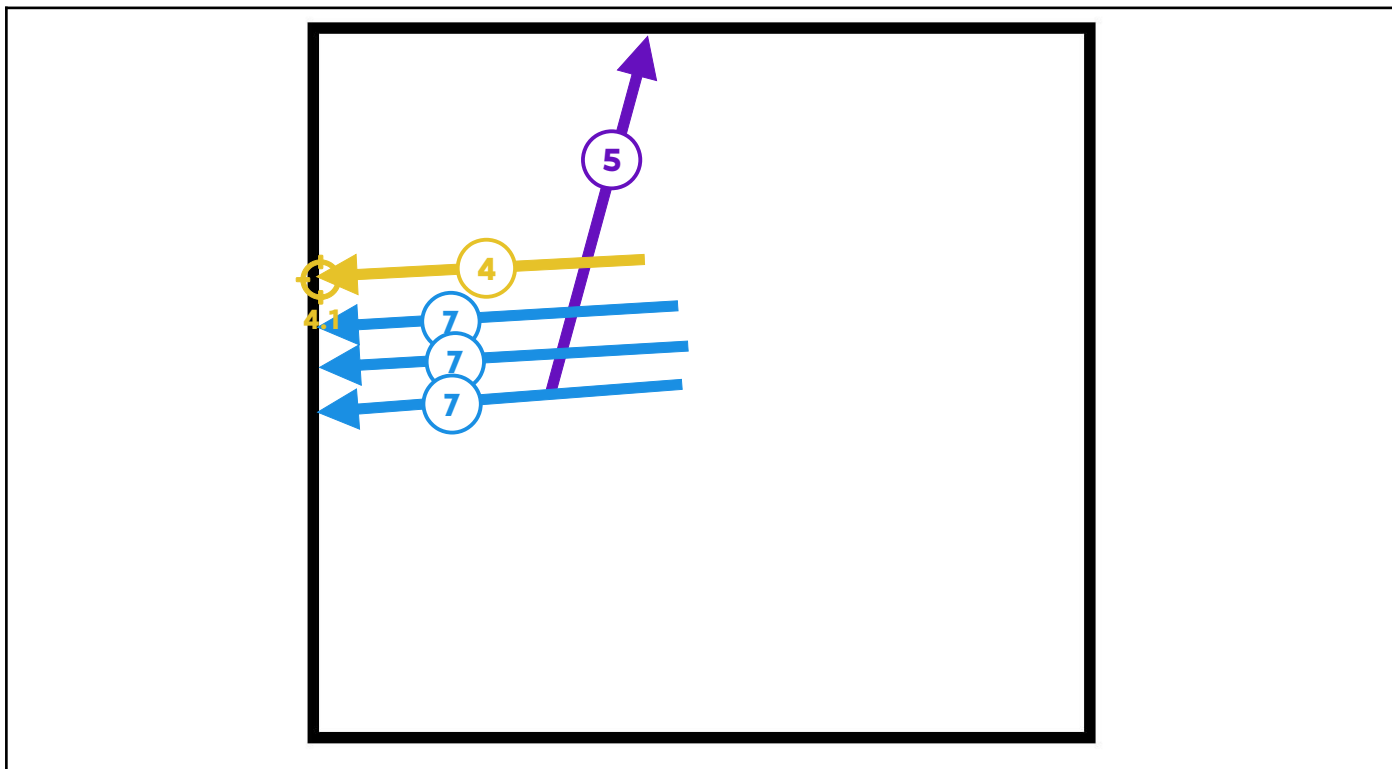
Plan 1.3: Zolder

Beschrijving	Type	Actie
4. Cement roetschuif	Asbestmateriaal	Zorgvuldig beheren
4.1 Code: 20191168-73-1-S03	Puntmonster	-
5. Geen onderdak aanwezig	Advies	-
7. Metalen roetschuiven	Geen asbest	-

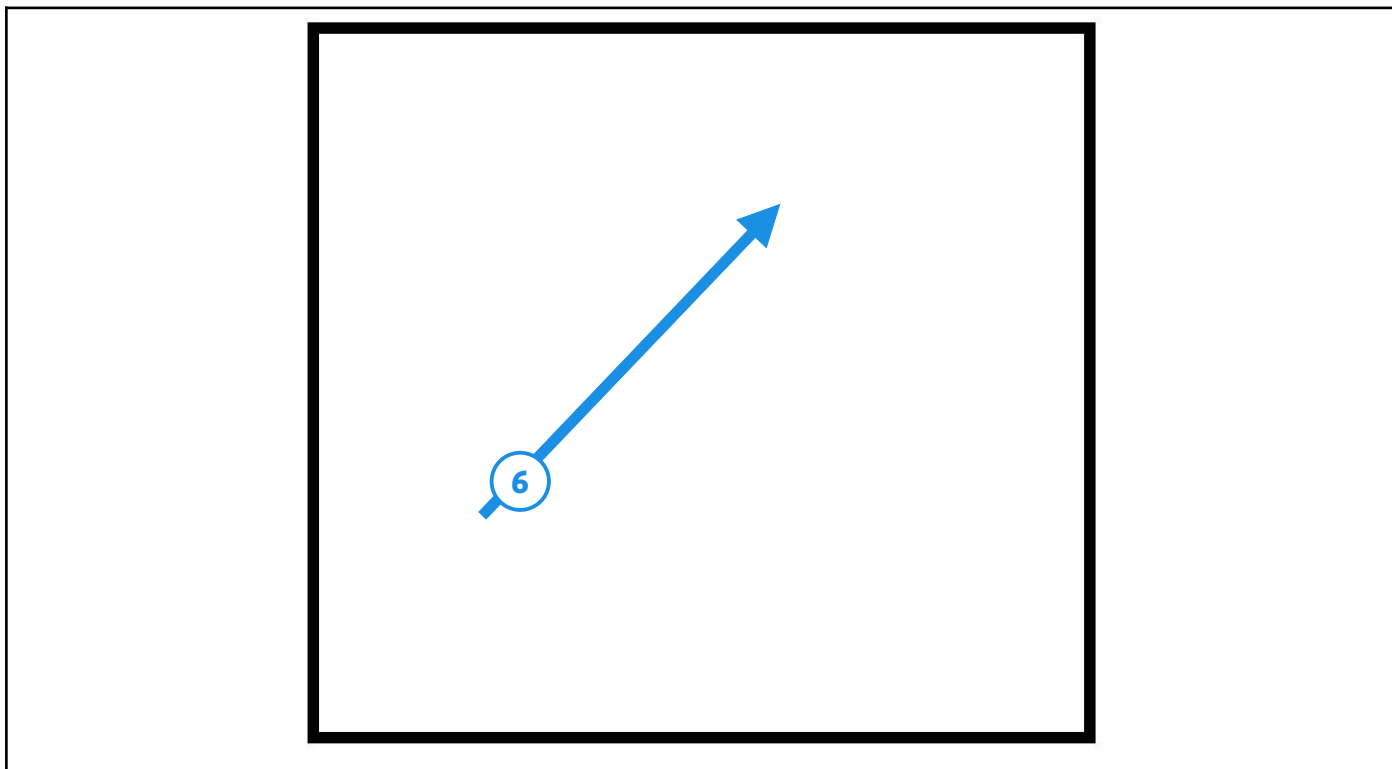
Plan 2.1: Tuinhuis

Beschrijving	Type	Actie
6. Bitumen golfplaten	Geen asbest	-
