Asbestinventarisatetest

Ter Laken 37, 2221 Heist-op-den-Berg

Attestnummer : 20230810-000275.000

Uitgegeven op : 10.08.2023

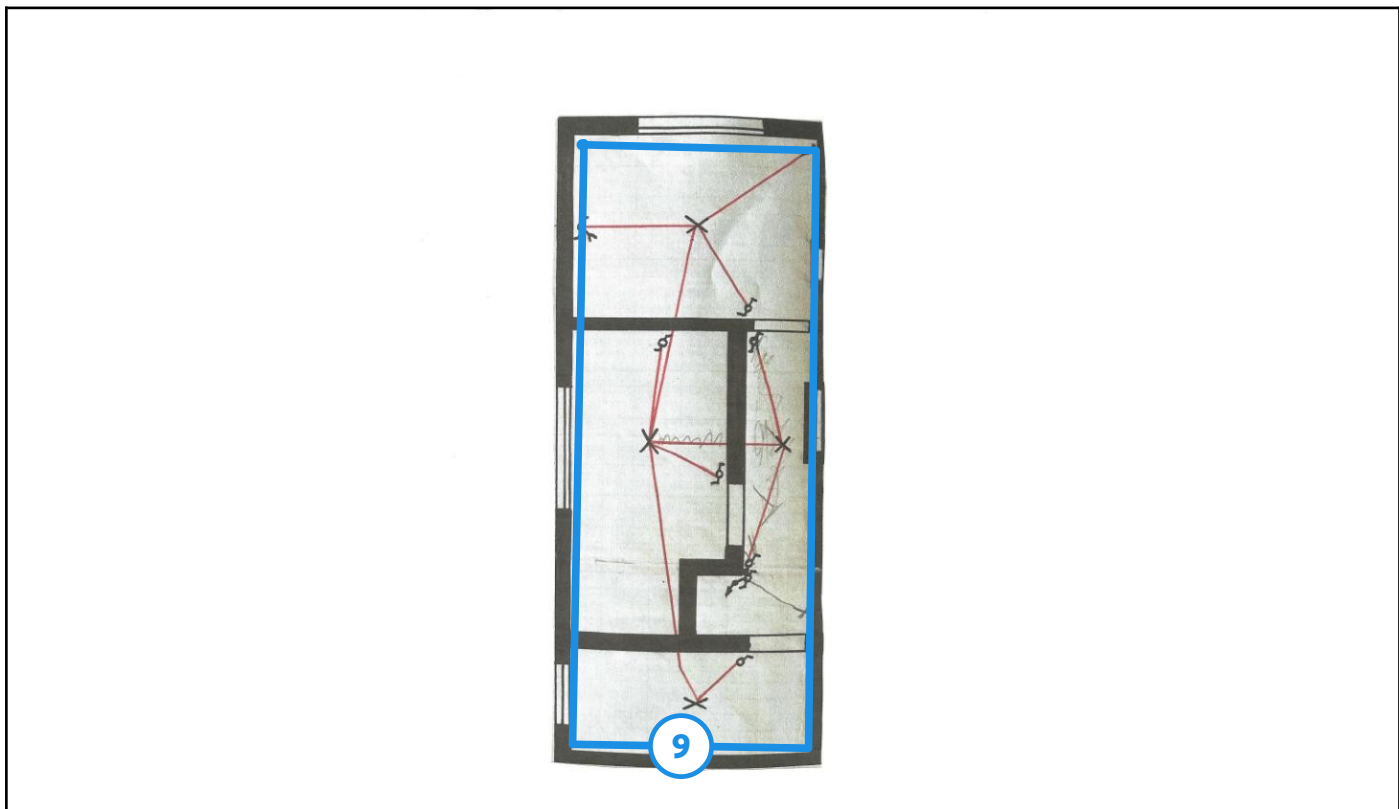
Plan 1.2: Grondplan 1 ste verdieping

Beschrijving	Type	Actie
9. Vloerbekleding 1 ste VD + living+keuken	Geen asbest	-

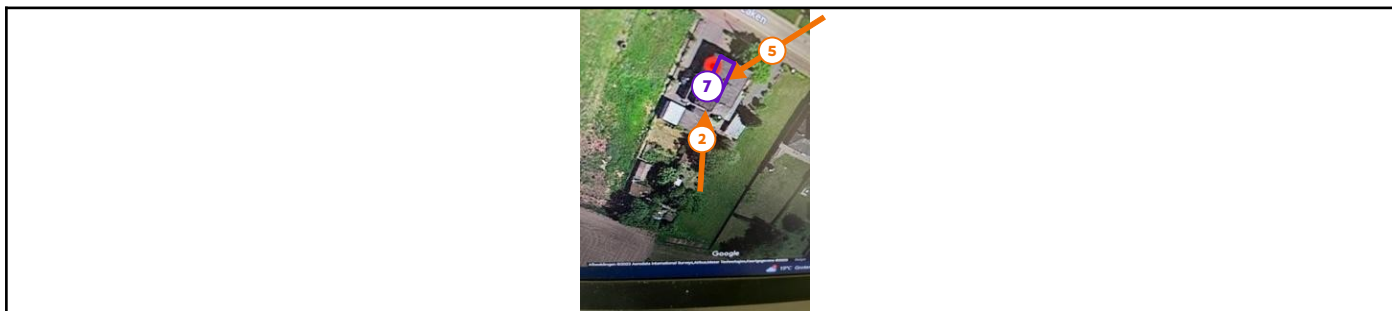
Plan 1.3: Luchtfoto perceel

Beschrijving	Type	Actie
2. Schouwpijp CV ketel	Asbestmateriaal	Verwijderen
5. Schouwpijp op hoofddak	Asbestmateriaal	Verwijderen
7. Hoofddak woonhuis	Beperking	-

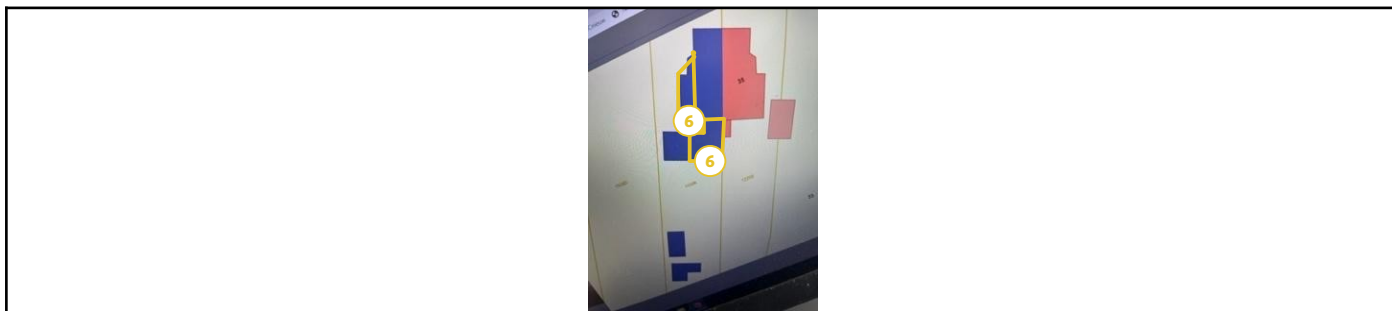
Plan 1.4: Plattegrond perceel

Beschrijving	Type	Actie
6. Roofing dak op gelijkvloers	Asbestmateriaal	Zorgvuldig beheren

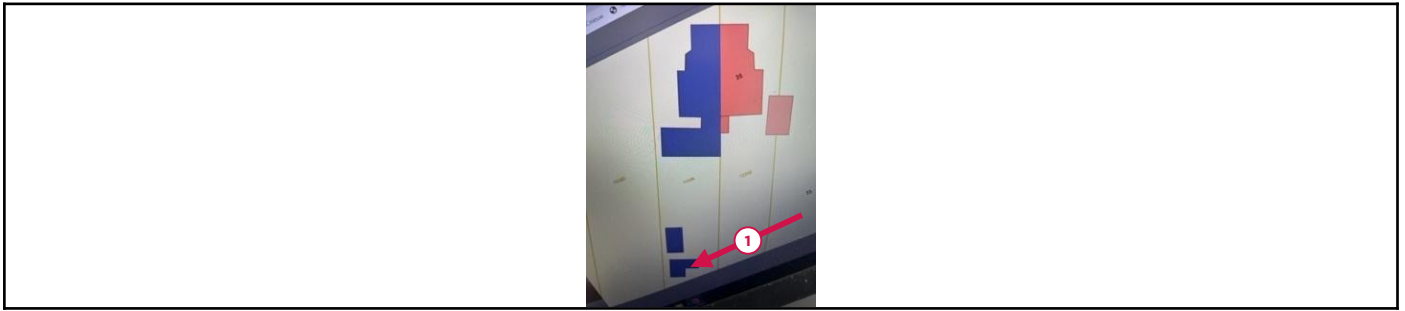
Plan 3.2: Plattegrond perceel

Beschrijving	Type	Actie
1. Golfplaten op kippenhok	Asbestmateriaal	Dringend verwijderen
