Asbestinventarisatetest

Hoekstraat 25B, 2221 Heist-op-den-Berg

Attestnummer : 20260123-000012.000

Uitgegeven op : 23.01.2026

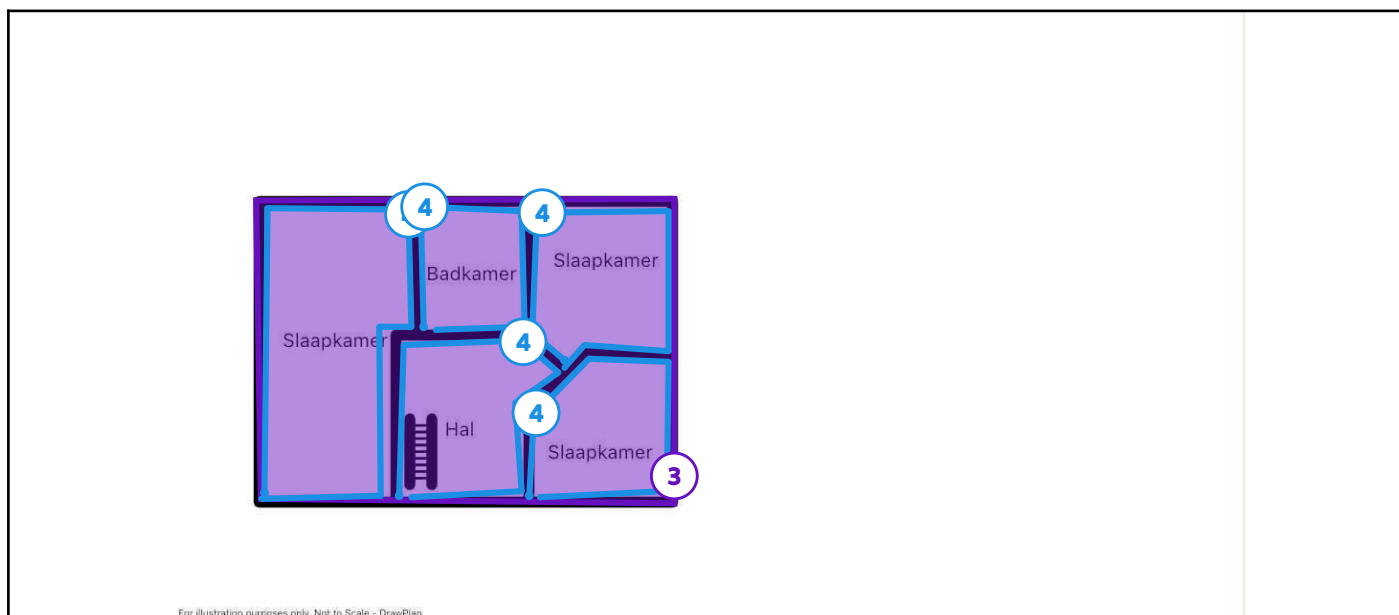
Plan 1.5: Grondplan eerste verdieping wanden en plafonds

| Beschrijving | Type | Actie |
|--|---|---|
| 3. Plafonds bestaande uit voorzetpanelen | Advies | - |

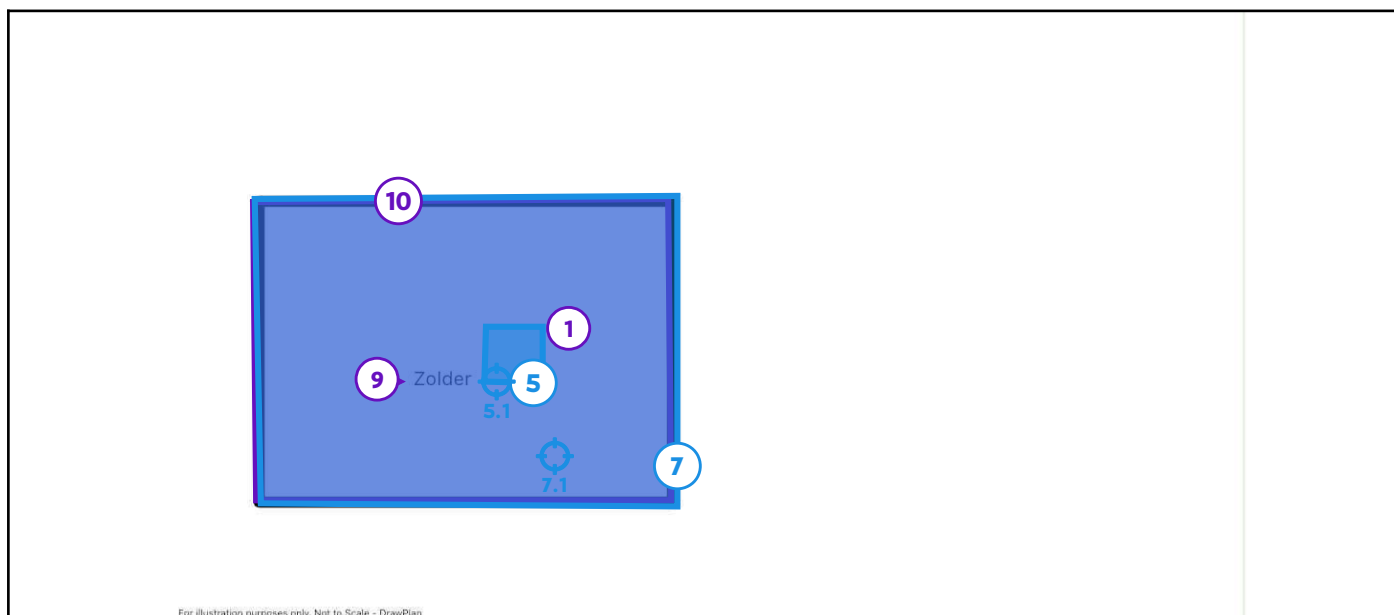
Plan 1.6: Grondplan zolder

| Beschrijving | Type | Actie |
|---|---|---|
| 1. Schouw | Beperking | - |
