Asbestinventarisatetest

Heiveldstraat 89, 9040 Gent

Attestnummer : 20230614-000119.000

Uitgegeven op : 14.06.2023

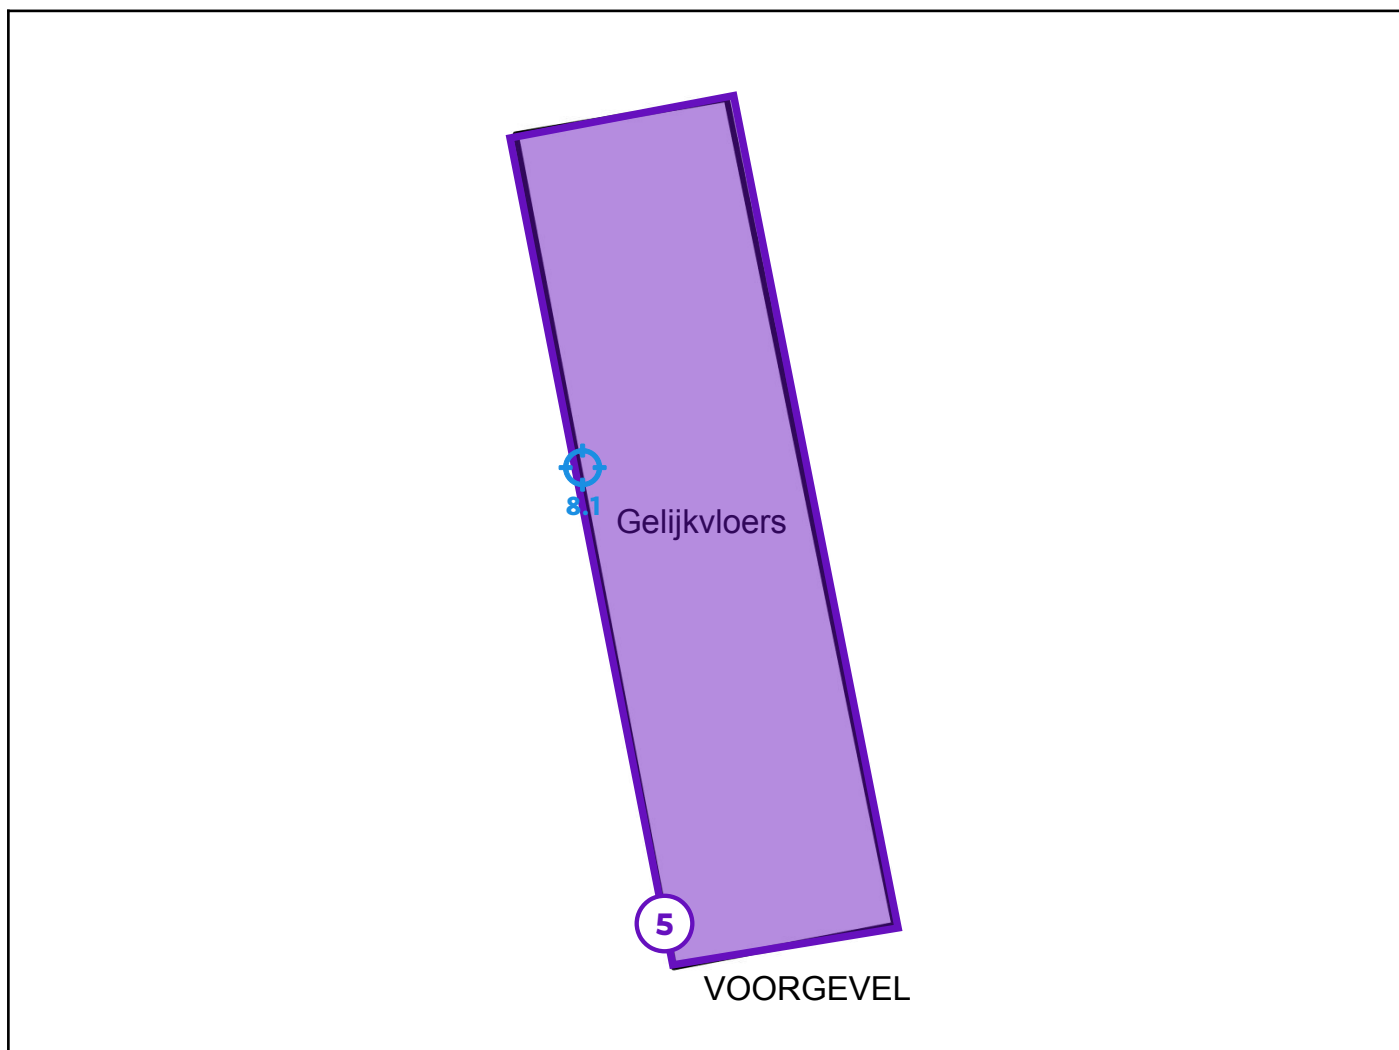
Plan 1.1: Gelijkvloers

Beschrijving	Type	Actie
5. Houten plafonds	Advies	-
8. Pleisterwerk muur	Geen asbest	-
8.1 Code: ID2	Mengmonster	-

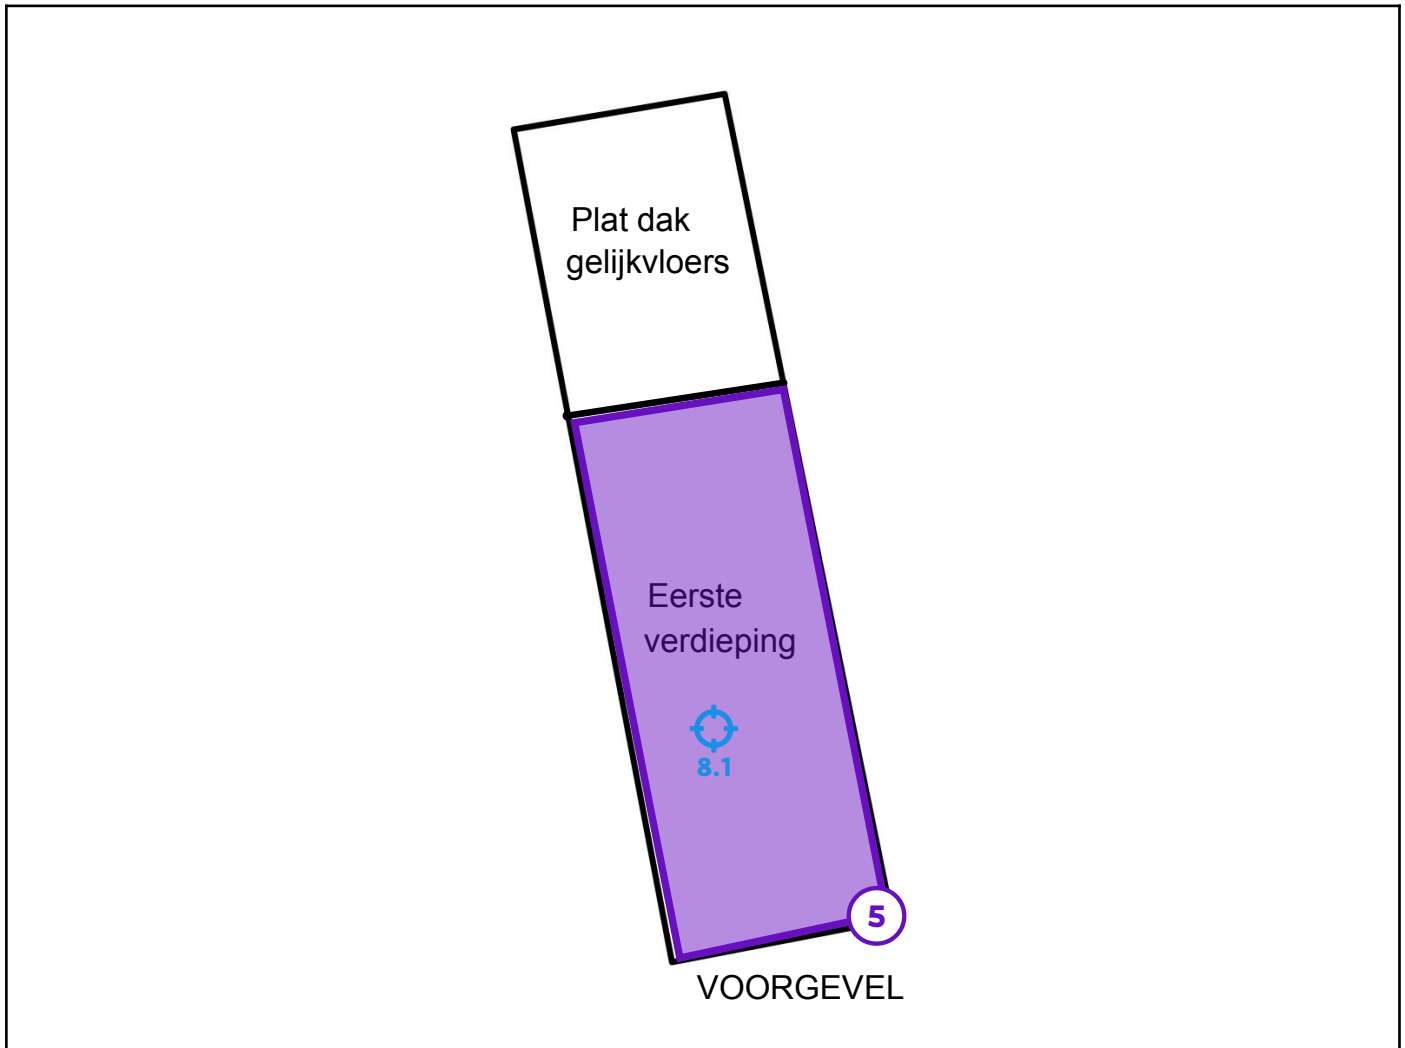
Plan 1.2: Eerste verdieping

Beschrijving	Type	Actie
5. Houten plafonds	Advies	-
8. Pleisterwerk muur	Geen asbest	-
8.1 Code: ID2	Mengmonster	-

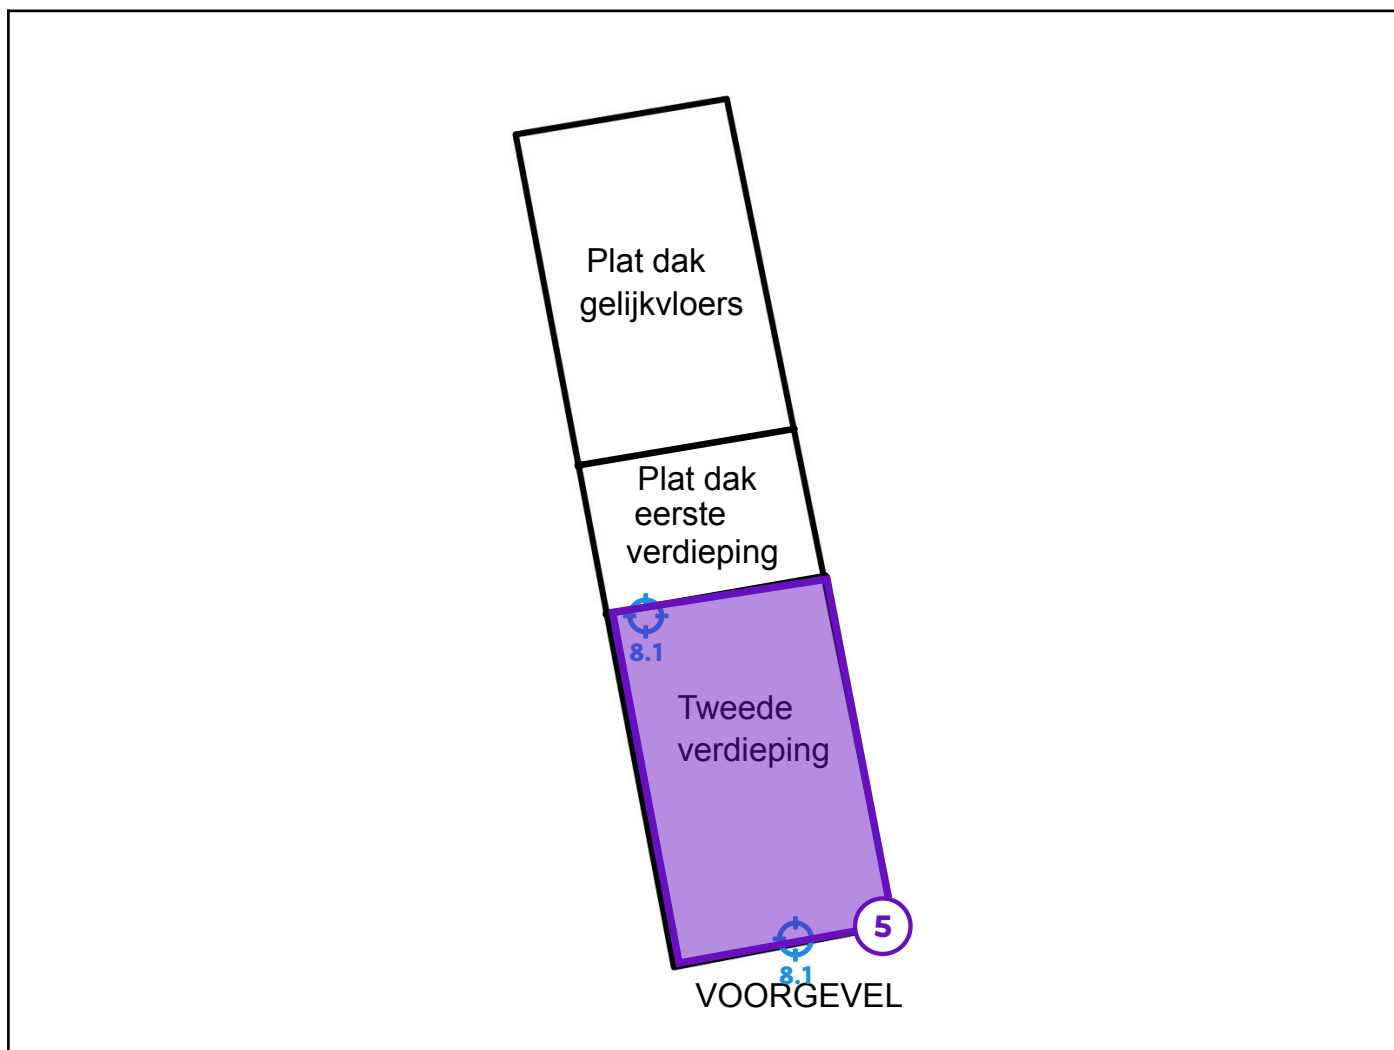
Plan 1.3: Tweede verdieping

Beschrijving	Type	Actie
5. Houten plafonds	Advies	-
8. Pleisterwerk muur	Geen asbest	-
8.1 Code: ID2	Mengmonster	-
