Asbestinventarisatetest

Zandestraat 43, 9850 Deinze

Attestnummer : 20230307-000232.000

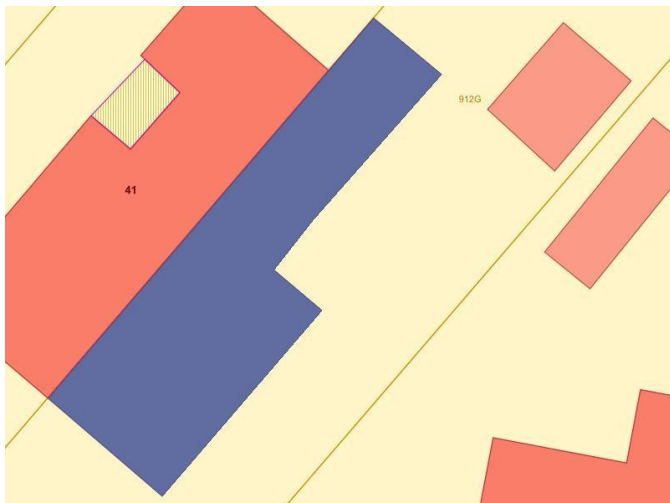
Zone 1: Hoofdgebouw

- 7 Asbestmaterialen**
- 0 Beperkingen
- 0 Uitsluitingen
- 0 Roerende goederen
- 0 Puin, steenslag, (water)bodem
- 2 Adviezen**
- 4 Geen asbest**

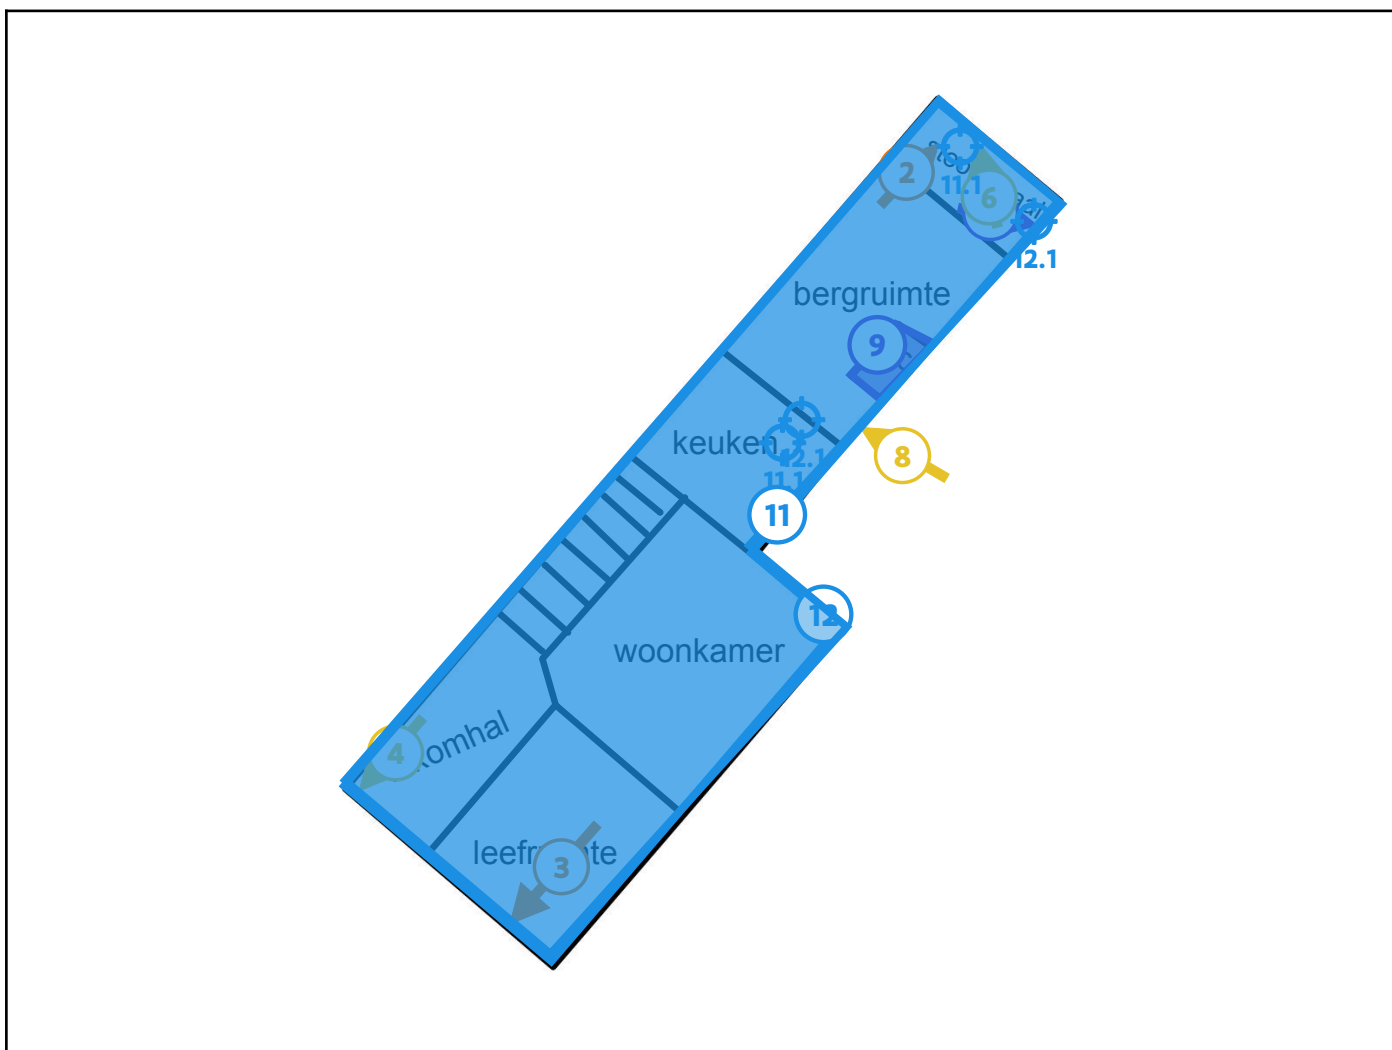
Plan 1.1: Gelijkvloers

Beschrijving	Type	Actie
2. stooktoestel	Asbestmateriaal	Verwijderen
3. dichting gietijzeren radiatoren	Asbestmateriaal	Verwijderen
4. bakeliet	Asbestmateriaal	Zorgvuldig beheren
6. roetschuif	Asbestmateriaal	Zorgvuldig beheren
8. harde plaat deur	Asbestmateriaal	Zorgvuldig beheren
9. tegels + tegellijm	Advies	-
11. pleisterwerk plafond	Geen asbest	-

11.1 Code: ID 2	Mengmonster	-
12. pleisterwerk muur	Geen asbest	-
12.1 Code: ID 1	Mengmonster	-

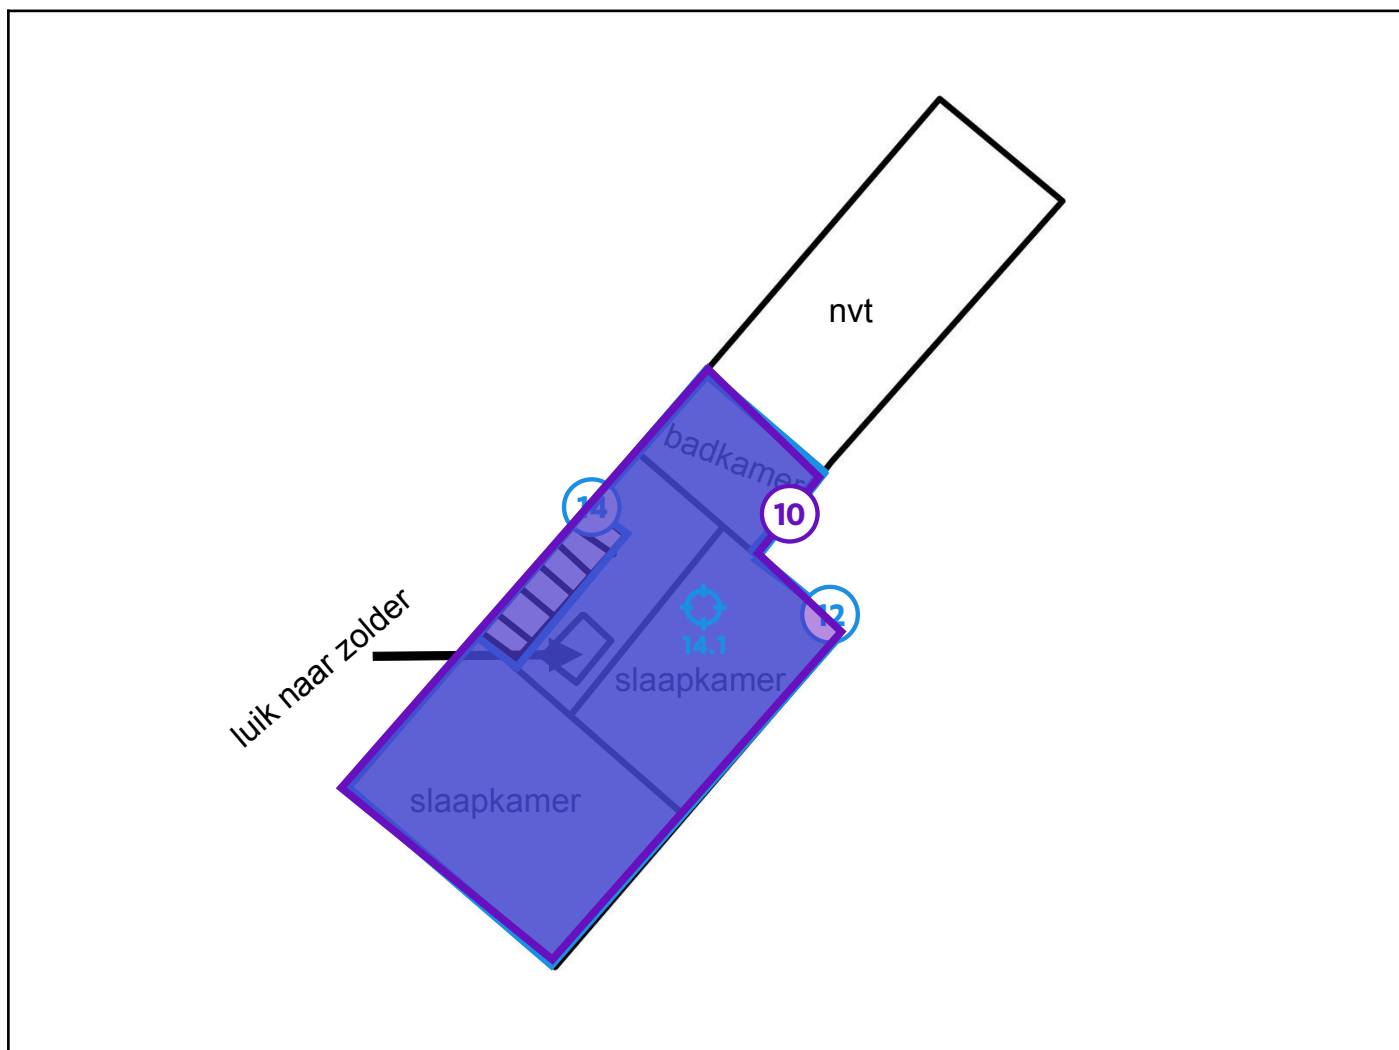
Plan 1.2: 1e verdieping

Beschrijving	Type	Actie
10. plafond 1e verdieping	Advies	-
12. pleisterwerk muur	Geen asbest	-
14. vloerzeil	Geen asbest	-
14.1 Code: ID 3	Puntmonster	-

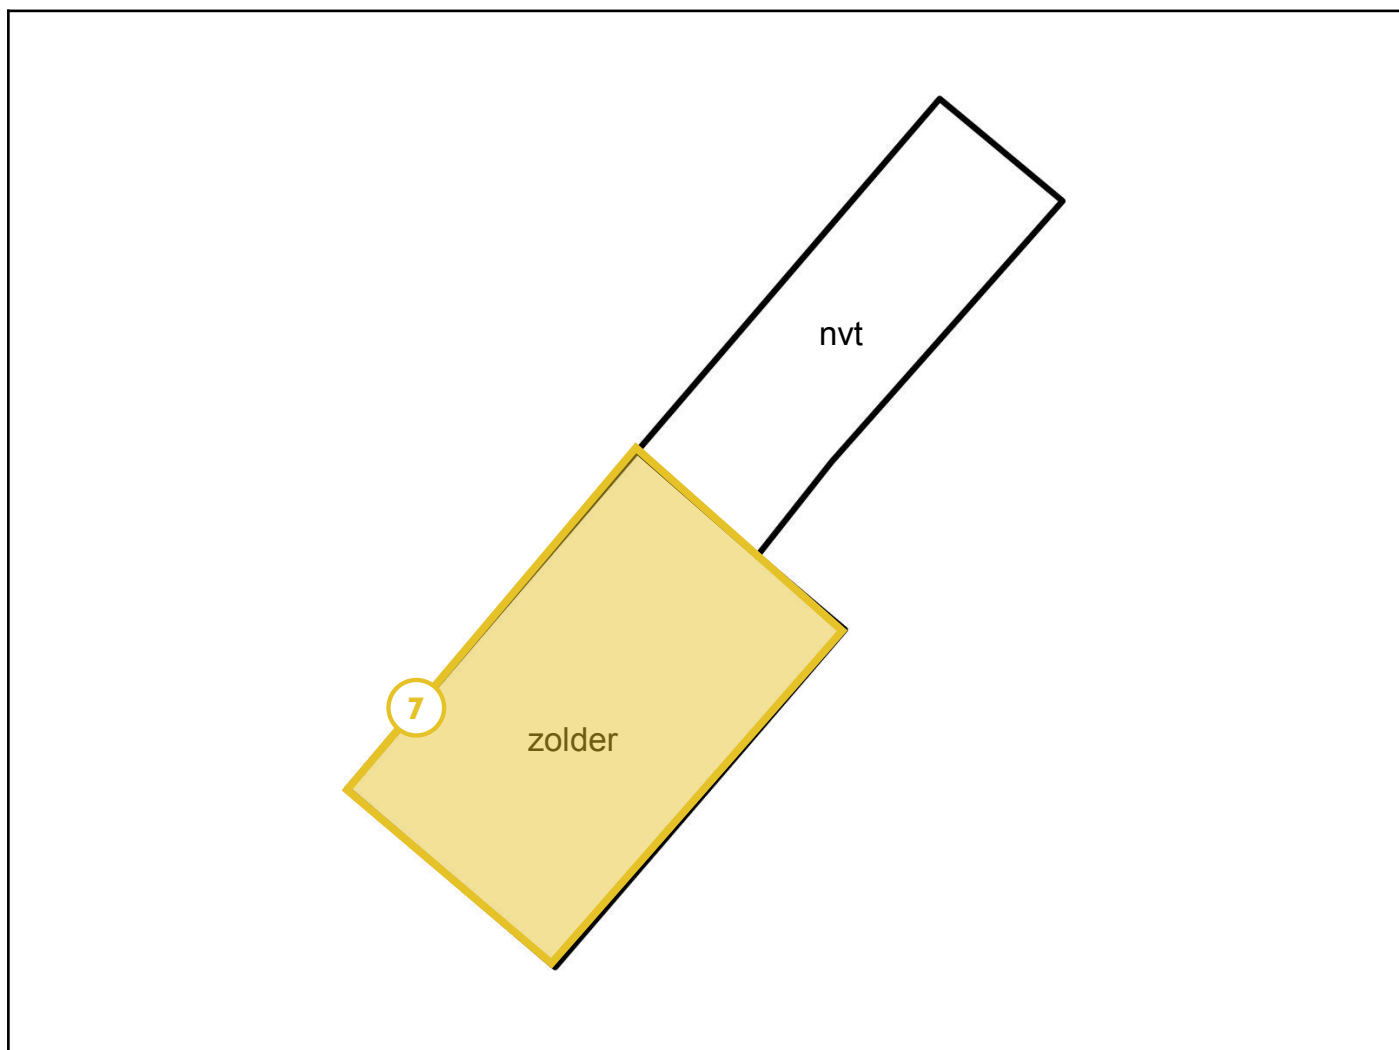
Plan 1.3: Zolder

Beschrijving	Type	Actie
7. onderdak	Asbestmateriaal	Zorgvuldig beheren

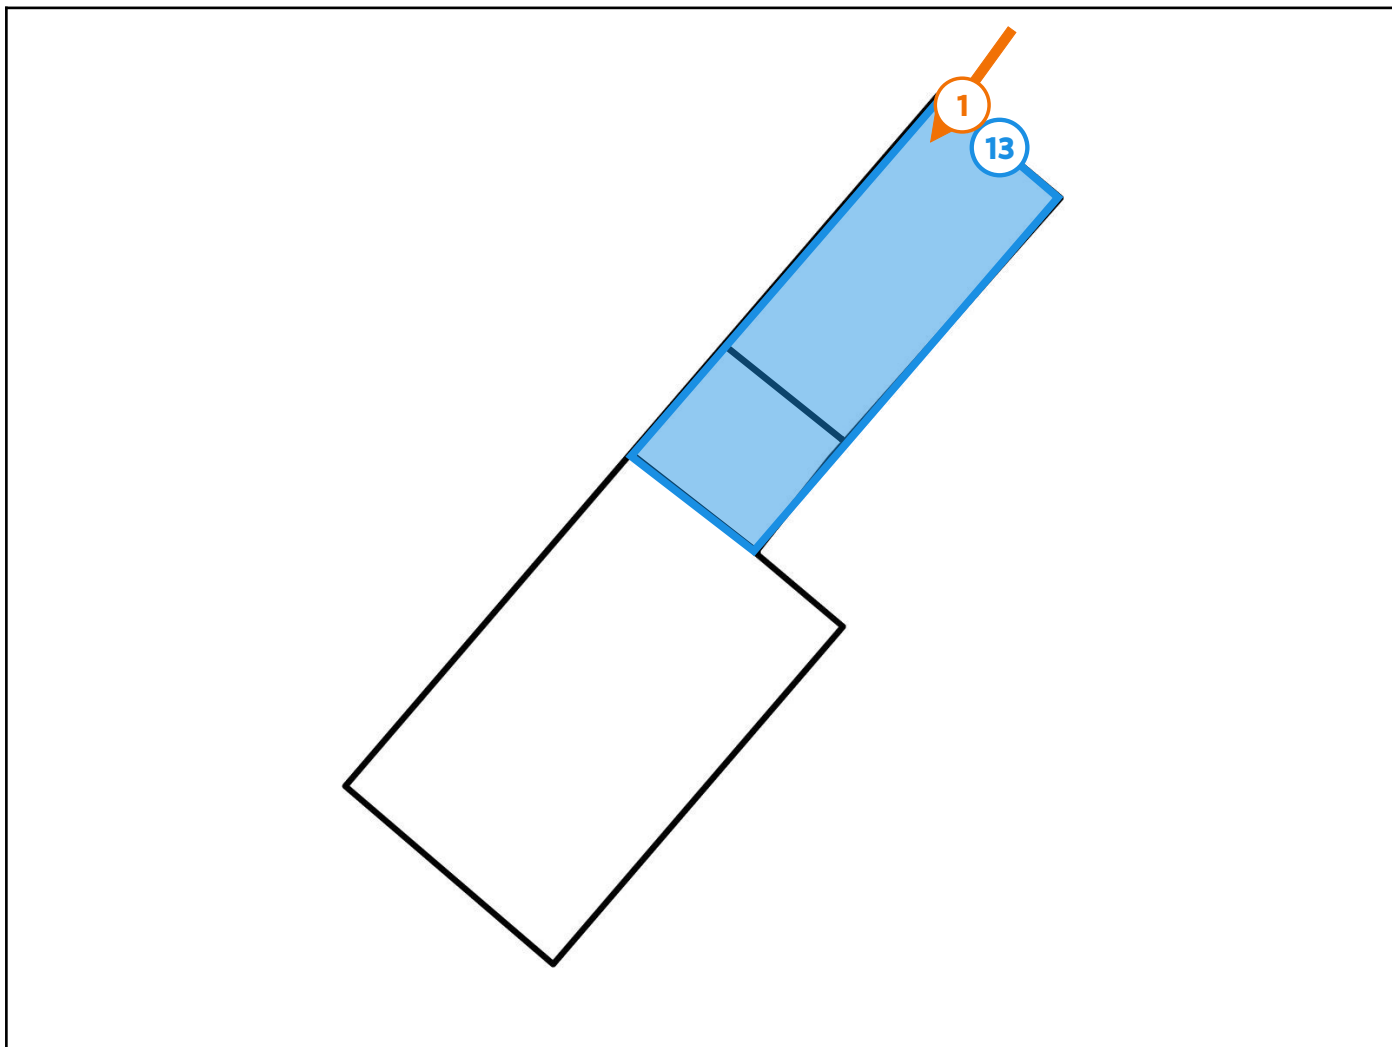
Plan 1.4: Dak

Beschrijving	Type	Actie
1. rookgaskanaal	Asbestmateriaal	Verwijderen
13. roofing	Geen asbest	-

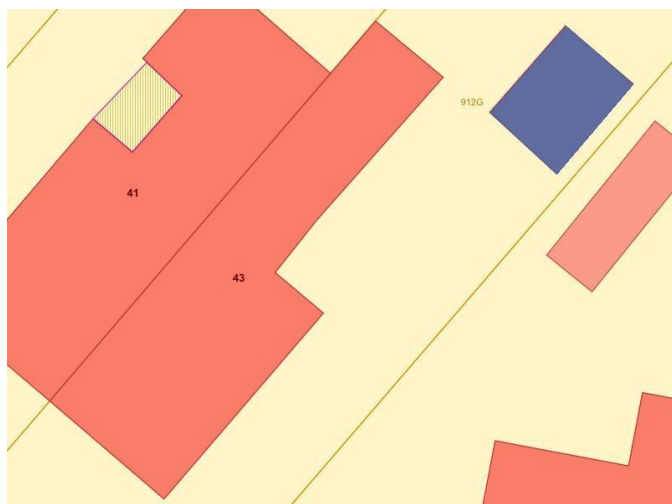
Zone 2: Bijgebouw

1 Asbestmateriaal

1 Geen asbest

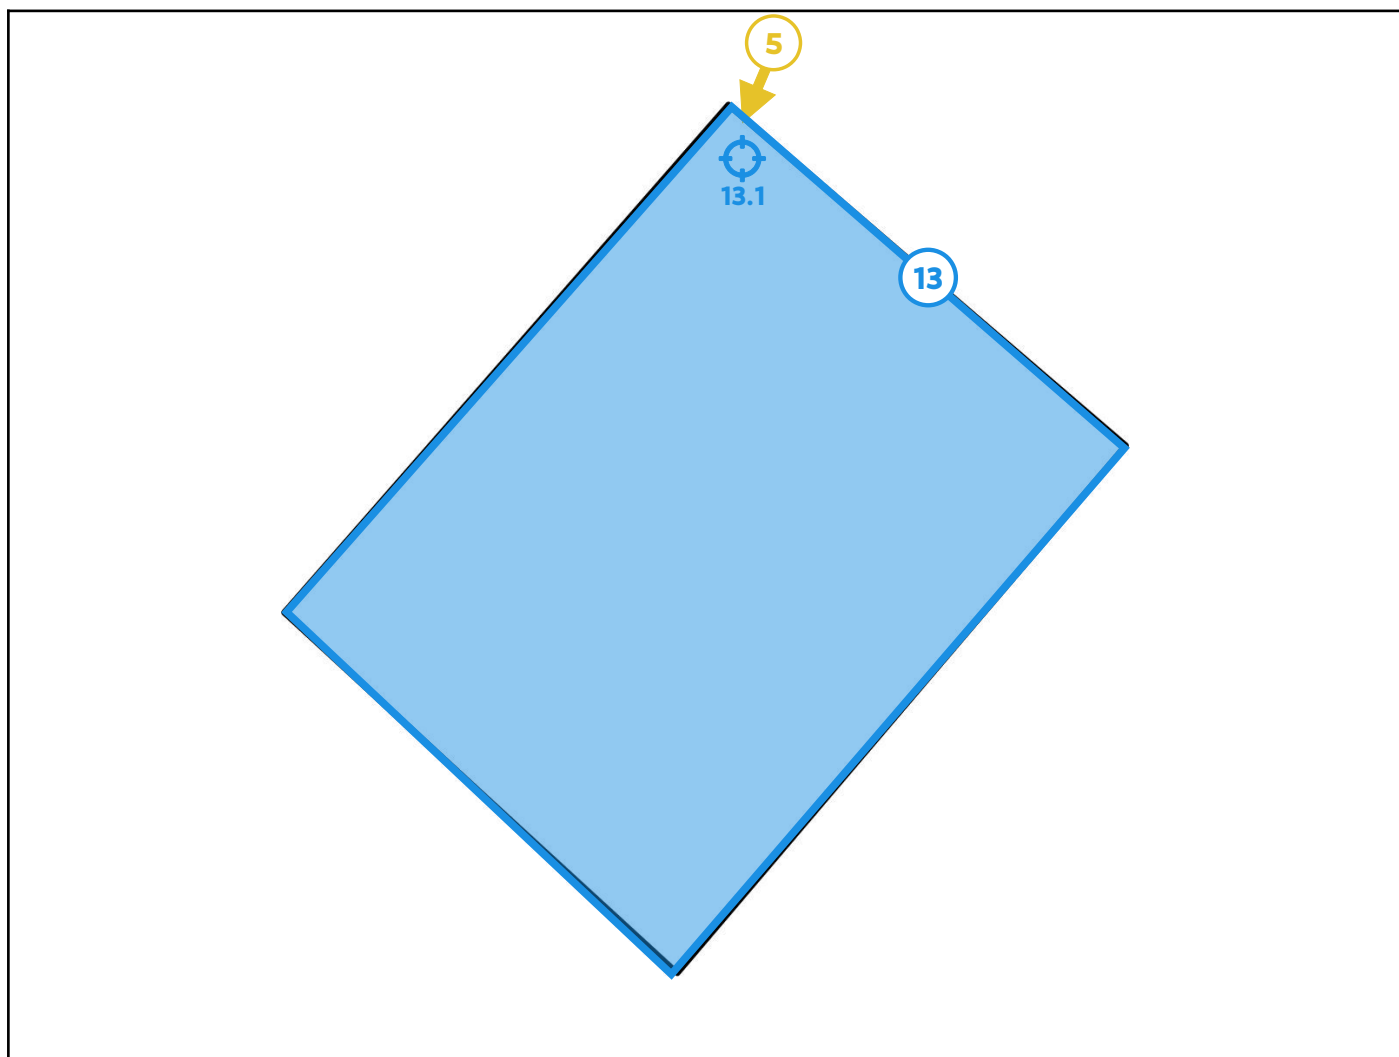
Plan 2.1: Garage

Beschrijving	Type	Actie
5. afvoerleiding dakgoot	Asbestmateriaal	Zorgvuldig beheren
13. roofing	Geen asbest	-
13.1 Code: ID 4	Puntmonster	-
